## **La Colegiata de Santa María de Calatayud. Un proceso de restauración**

### **The Collegiate Church of Santa María in Calatayud. A restoration process**

J. FERNANDO ALEGRE ARBUÉS\*

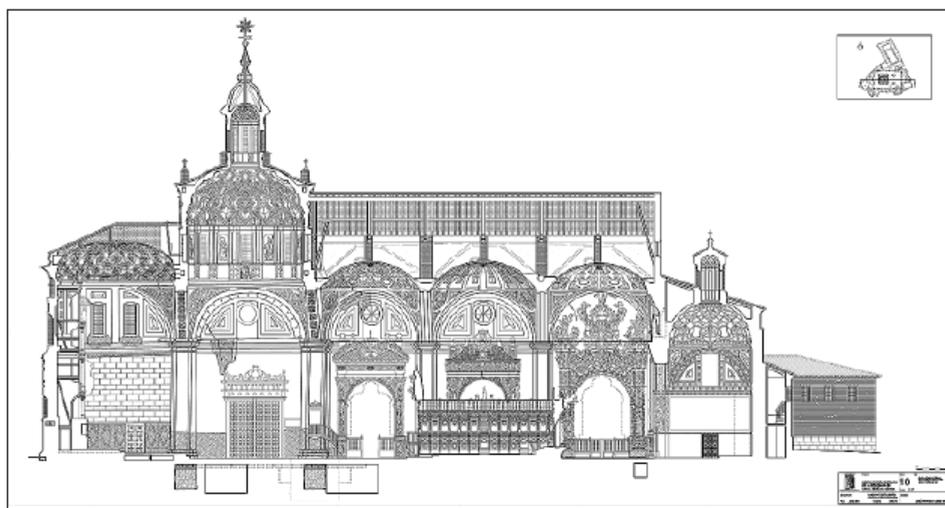
*Fig. 2. Sección longitudinal. Proyecto de restauración interior de la Real Colegiata de Santa María de Calatayud. Arquitecto, J. Fernando Alegre Arbués. Delineación Manuel Pedruelo, GRUCONTEC S.L. Puede comprobarse el volumen de la cubierta, ocultando los vanos de iluminación de la cúpula.*

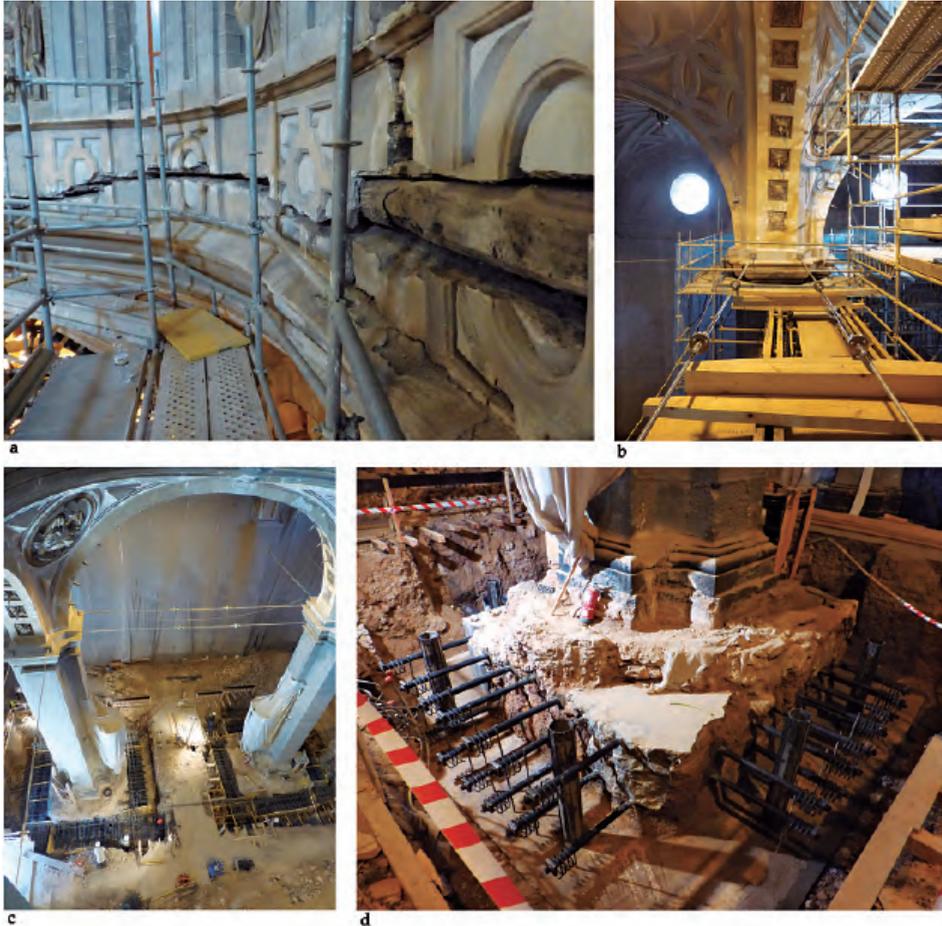
Durante la toma de datos previa al proyecto se comprobó, entre otras cosas, la existencia de un encadenado de madera oculto, que pertenecía a la obra original y estaba empotrado en la base del tambor [fig. 4a]. Los movimientos experimentados habían generado una gran grieta horizontal a este nivel, que delataba su presencia. Su verificación resultaba decisiva, porque explicaba cómo, gracias a su capacidad de trabajar a tracción, este anillo había salvado de la ruina a la cúpula, que había sufrido un desplome hacia norte y presentaba una grieta radial que progresaba hacia la linterna. Las roturas en las claves de los arcos torales, con desplazamientos fuera de plano, los asientos diferenciales y desplazamientos horizontales, de hasta 21 cm, en los niveles de sus arranques y las fisuras horizontales en los enjarjes, sobre los pilares noroeste y suroeste, completaban un diagnóstico realmente inquietante, que el análisis estructural, para el que se recurrió entonces a la estática gráfica, reafirmaba, señalando un riesgo cierto de giro en la zapata suroeste, debido al descentramiento del esfuerzo que transmitía al terreno. La existencia de criptas resultaba también muy desfavorable, dado que disminuían el grado de empotramiento de las zapatas en el terreno y, por lo tanto, su seguridad a vuelco.

*Fig. 4. Actuaciones para consolidación estructural del crucero en 2013: a) Aspecto de la grieta horizontal situada en la base del tambor, y del encadenado de madera oculto, en el comienzo de las obras; b) Sustitución del sistema de atirantado en los arcos torales; c, d) Proceso de refuerzo y apantallado de las zapatas.*

sobre pilares de nueva planta,<sup>10</sup> lo que, a buen seguro, propició asientos diferenciales en un terreno con baja capacidad de carga, desde el momento mismo de su erección. Del mismo modo, el recrecimiento de la torre, que coincide con el apoyo noreste de la cúpula, incrementó notablemente la carga sobre el terreno y el consiguiente asiento, causando el desplome que hoy se aprecia. Por otra parte, los empujes generados por el peso de

la cúpula sobre los arcos torales se transmitían a través de los arcos de las naves laterales hacia los contrafuertes exteriores, que, incapaces de compensarlos, experimentaron notables desplomes. Esta es la razón por la que se terminó construyendo el contrafuerte de ladrillo que se sitúa a la izquierda de la portada, ya que toda esta zona llegaría a estar en riesgo de vuelco, y se recreció el del extremo opuesto, solo visible en el bajo cubierta del claustro, y es también la que justifica los potentes macizados que se dispusieron en las obras de restauración de 1864, dirigidas por el arquitecto Mariano Blasco y Taula, sobre los mencionados arcos perpiaños laterales. Por la misma razón, tras nuevos movimientos, todos los arcos de la nave central fueron atirantados en 1942 por Manuel Lorente Junquera, quien, en su informe, fechado el año anterior, no dudó en considerarla en estado próximo a la ruina.

El proyecto se centró en tres áreas de actuación, con muy diferentes técnicas de puesta en obra. En primer lugar, se realizó el cosido estático de los arcos torales y de la base del tambor. Estos trabajos, semejantes a las suturas quirúrgicas, consisten en disponer a lo largo de grietas y fisuras, grapas con diferente diseño para cada caso, realizadas en acero inoxidable o en fibra de vidrio. Inmediatamente después, se sellan exteriormente las grietas y se rellenan los vacíos interiores en los planos de rotura mediante la inyección de lechadas consolidantes que se formulan a base de morteros de cal y aditivos como polvo de mármol y puzolana, materiales con muy pequeña retracción y compatibles con los originales, es decir con el ladrillo cerámico y el yeso. Estas operaciones no solucionan, por sí mismas, el problema estructural, si las causas que lo producen permanecen activas, pero restablecen en la fábrica una continuidad material que le permite una mejor transmisión de esfuerzos y unos repartos tensionales más homogéneos, que mejoran su respuesta futura e incrementan, gracias

Posteriormente, asegurada esta rigidización inicial, se sustituyeron las cuatro parejas de tirantes instaladas en 1942, que presentaban grandes deformaciones en sus estribos, por unos nuevos [fig. 4b], de acero inoxidable, regulables y dotados de un sistema de “fusible” que podrá alertar en el futuro sobre eventuales sollicitaciones anormales, anclados en anillos de hormigón armado, semiempotrados en los enjarjes de los arcos. Esta operación resultaba especialmente delicada, puesto que, al desmontar los tirantes existentes que estaban en tensión, era posible que se produjese algún movimiento.<sup>12</sup>

Puestos en tensión de servicio los nuevos tirantes, fue posible desmontar las cimbras, que en ningún momento llegaron a entrar en carga, y actuar en la cimentación, reforzándola mediante un apantallado postesado [figs. 4c y 4d], que mejoraría las condiciones de trabajo del terreno de apoyo. Durante la excavación se comprobó la existencia de las criptas desconocidas, de cronología moderna, que, como se ha descrito, estaban contribuyendo a desestabilizar la cimentación, ya que disminuían su grado de empotramiento en el terreno. Algunas de ellas tuvieron que ser rellenadas, a fin de recuperar esa condición de seguridad. La operación consistía en confinar cada zapata existente entre cuatro pantallas de hormigón armado que, al ejercer, gracias al postesado, presión lateral sobre el elemento, aumentaba, por el efecto zunchado obtenido y por las inyecciones consolidantes aplicadas a su fábrica para rellenar grietas, su capacidad resistente frente al aplastamiento [fig. 4d]. En el seno de este apantallado se dejaron previstas vainas para facilitar un futuro —aunque muy poco probable— micropilotaje. Finalmente, el considerable incremento de la superficie de cada apoyo y el enlace entre ellos, proporcionado por el anillo de riostras previamente realizado, mejoraría el reparto tensional sobre el terreno y la estabilidad a vuelco del conjunto.

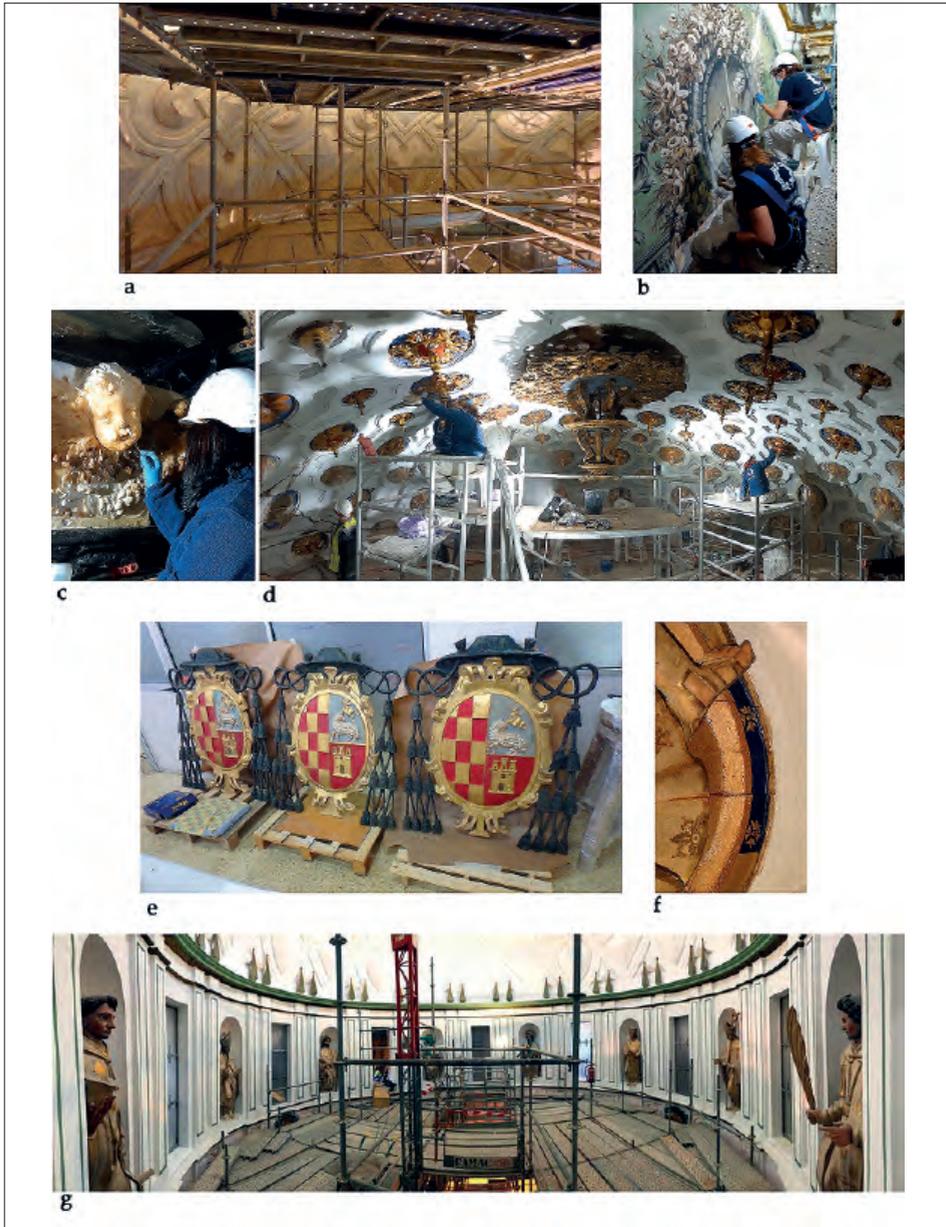
Esta fase permitió avanzar considerablemente en el conocimiento de los sistemas ornamentales del templo y de los problemas de conservación que presentaban. La decoración con yesos cortados [figs. 5a y 6], presente en todas las bóvedas del templo y en las lunetas, se pudo observar íntimamente y deducir su técnica de puesta en obra, que consistía en replantear el trazado regulador sobre un primer enlucido de un yeso muy magro, disponer después las calles o bandas que forman la trama geométrica con segmentos moldeados y repasados después con terrajas, para modelar directamente, con aplicación de sucesivas capas de yeso, progresivamente más fino, las figuras ovales o estrelladas que determinaba dicha trama. Tres aspectos de esta técnica se revelaron con total claridad. El primero es la ausencia de anclajes mecánicos, incluso en elementos que por su peso o emplazamiento resultarían más arriesgados, confiando plenamente en la capacidad adherente del yeso. El segundo es la escasa

*Fig. 5. Restauración de los sistemas decorativos: a) Yesos cortados en la cúpula, durante las obras de 2018; b) Pintura mural en la portada de la capilla de San José, en 2022; c) Limpieza de los relieves de alabastro en la portada de la capilla de San Juan Bautista en 2021; d) Pinjantes de madera dorada y policromada de la capilla mayor, en 2022; e) Escudos de armas pertenecientes al tambor de la cúpula, durante su restauración en taller, en 2018; f) Detalle de la recuperación de la policromía original de los tondos de los evangelistas, en 2018; g) Panorámica de la decoración escultórica del tambor de la cúpula, durante la intervención de 2018.*

Se actuó, finalmente, en la limpieza y restauración de los elementos escultóricos en madera dorada y policromada —figuras de bulto del tambor, tondos de los Evangelistas en las pechinas y pinjantes en los intradoses de los arcos— que pudieron recuperar su aspecto original, oculto bajo la suciedad y los repintes del Ochocientos [figs. 5e, 5f y 5g].

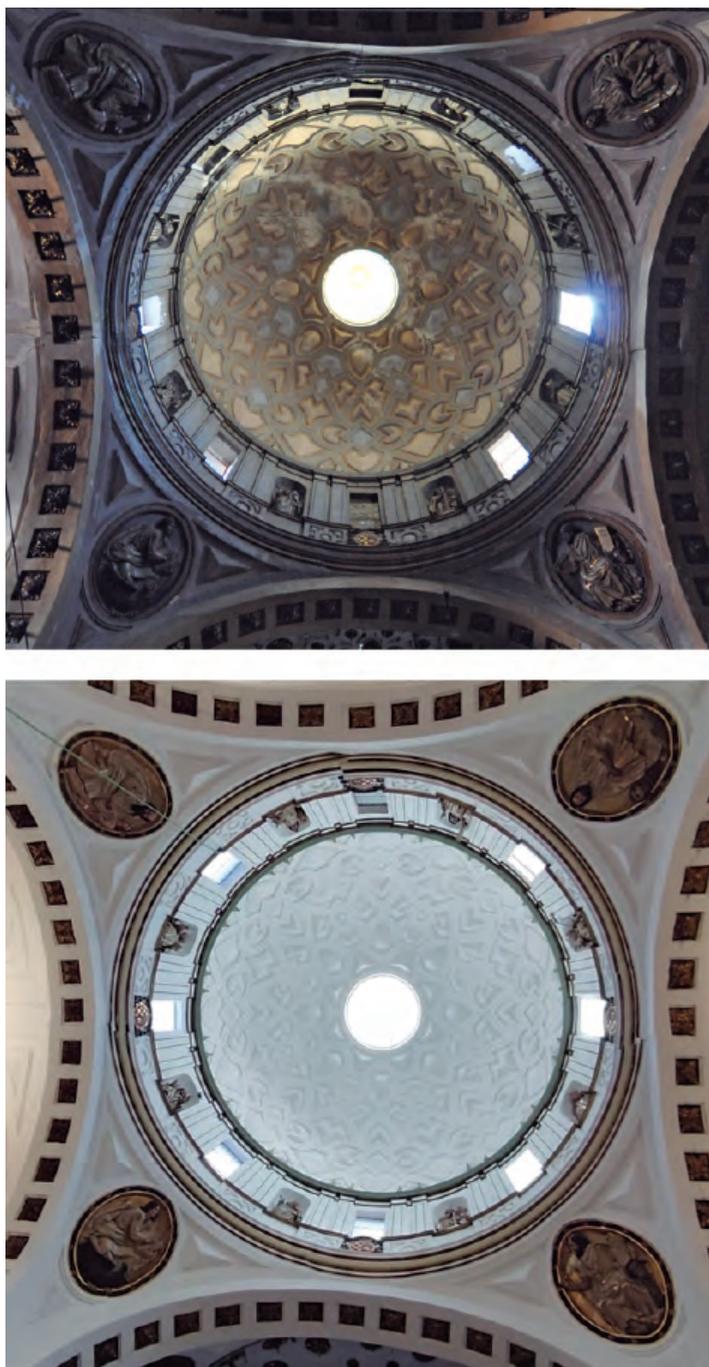
*Fig. 6. Interior de la cúpula, antes y después de su restauración.  
Fotografías de 2010 y 2021 tomadas con luz natural.*

importancia, en este momento, de los elementos moldeados a pie de obra, que se reducen a segmentos de bandas de reducido tamaño y buena manejabilidad, fáciles de cortar para esquinas e ingletes, que, en todo caso, recibirán continuidad con terraja o paletín en el momento de ser fijados al soporte. El tercero es el acabado con una capa muy fina de yeso blanco muy cernido y *bruñido a paño*,<sup>15</sup> que proporcionaba una superficie tersa, uniforme y ligeramente satinada, que no era preciso pintar [fig. 6].

sin aplicación posterior de pintura. Alguno años después, el tratado de fray Lorenzo de San Nicolás<sup>19</sup> describirá esta técnica constructiva en los mismos términos. Los resultados contrastados de información documental y la evidencia del propio edificio no dejan ninguna duda sobre el aspecto original de estas bóvedas, tal como se terminaron en 1614 [fig. 6].

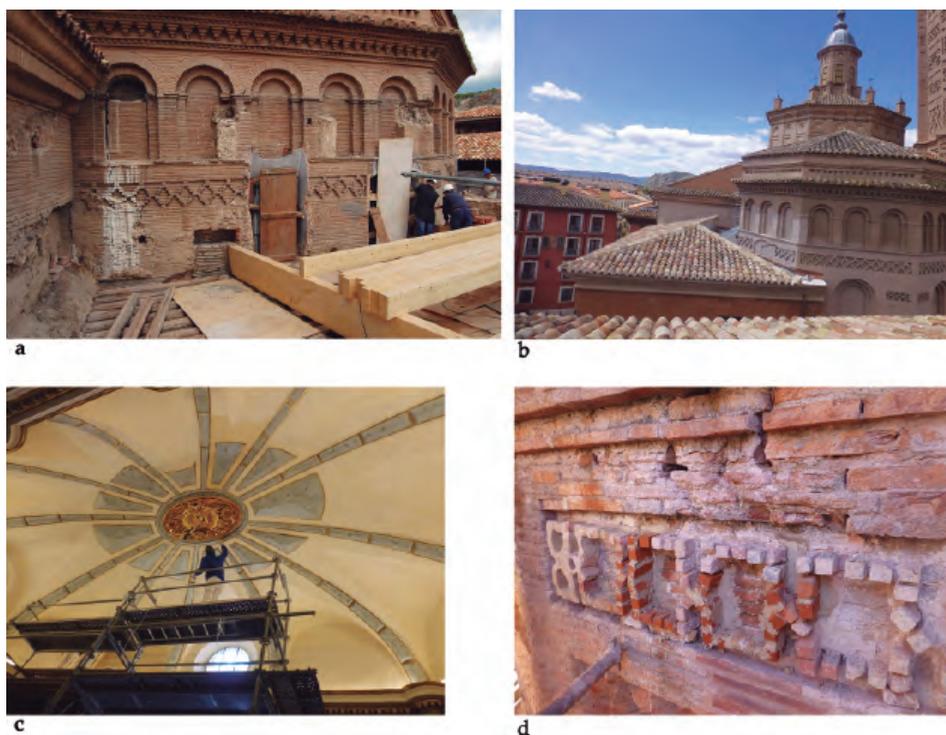
La bóveda de la sacristía, una delgada lámina tabicada, estaba sobrecargada por el peso del arruinado forjado del archivo y la estructura de cubierta presentaba elementos colapsados, necesitando, en consecuencia, una potente intervención estructural. Se sustituyeron las estructuras de cubierta y suelo del archivo capitular [figs. 7a y 7b], pero se mantuvo el techo de esta estancia, conservando la mayor parte de sus vigas boceladas y revoltones de yeso. Se consolidó la bóveda y se dispuso una nueva

*Fig. 7. Obras de restauración del ábside y la sacristía en 2015: a) Estructuras del siglo XVI y XVII en el ábside, durante la sustitución de la cubierta del cuerpo de la sacristía; b) Resultado final, con liberación de la galería y disposición de lucernarios para iluminar la capilla mayor; c) Restauración de la decoración pictórica de la bóveda de la sacristía; d) Restauración de las labores de ladrillo en el ábside medieval.*

El ábside presentaba deterioro en la fábrica de ladrillo del siglo XV y fisuración en su base, consecuencia del mal comportamiento de la prótesis de acero y hormigón, colocada en 1969 por Rafael Mérida Poch. Entre otros trabajos, se sustituyeron materiales degradados y se saneó, reparó y rigidizó la prótesis, a fin de hacerla más duradera y eficaz, en una operación de cierto riesgo, ya que se empotraba muy profundamente en el muro y estaba comprometida por la formidable carga de todo el ábside. Se sustituyó, actuando por etapas muy controladas, el encadenado de viguetas de acero por hormigón con armadura inoxidable, disponiendo siempre planos de carga horizontales y consolidando todos los posibles

escalera de acceso de acero en sustitución de los restos de la original, también una estructura tabicada que, ruinoso, había sido macizada en 1969, condenando el acceso. Esta nueva escalera se ha solidarizado con las estructuras del ábside y la sacristía entre las que se encaja, mediante anclajes, que contribuyen a la rigidez del conjunto.

huecos y fisuras, ocultos mediante inyección de cal-puzolana. Las intervenciones del siglo XX en esta zona habían sido muy potentes y, según se comprobó, se había terminado aplicando un enlechado para unificar el aspecto de todas las intervenciones realizadas. Las catas de limpieza revelaron unos resultados poco alentadores, de modo que se optó por entonar cromáticamente este acabado, muy adherido al soporte, cuya eliminación resultaba tan incierta. Se restauraron las lacerías de ladrillo, atribuidas a Mahoma Rami [fig. 7d], con aportación de materiales compatibles en las zonas donde estos faltaban o se habían completado con morteros, que aparecían muy degradados, y se protegieron y sellaron puntos de infiltración de agua.

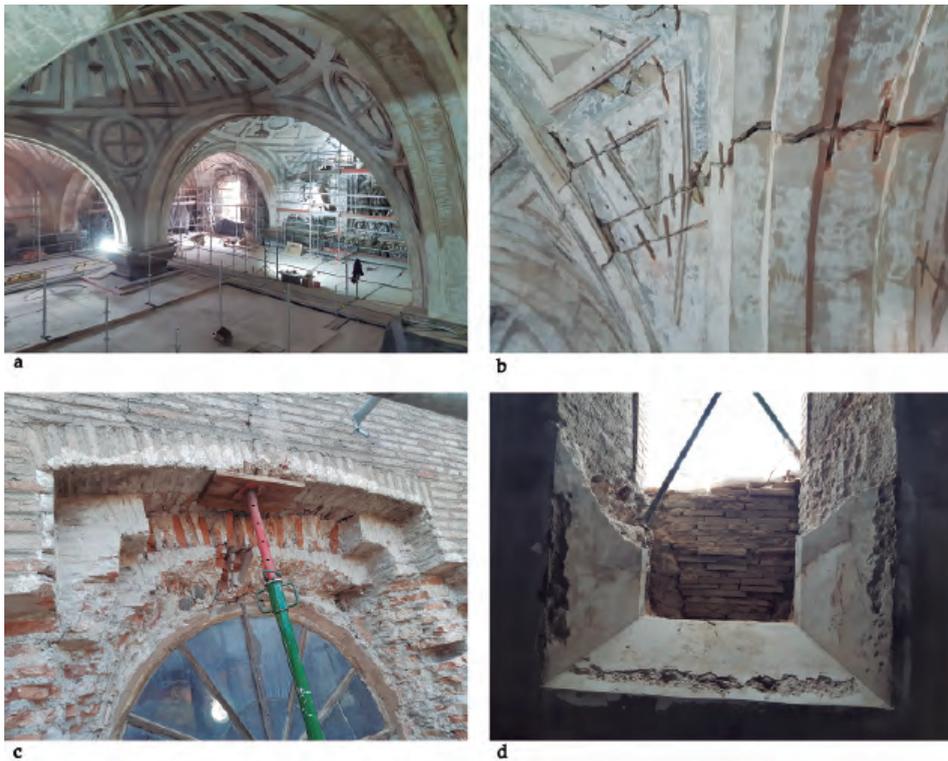
*Fig. 8. Trabajos de reparación estructural realizados durante la restauración del interior, en 2021: a) Bóvedas de la nave central, durante su reparación estructural desde la plataforma de trabajo; b) Detalle de los cosidos estáticos realizados en las bóvedas; c) Recuperación del formato de los vanos originales, conservado bajo el tabicado, vista exterior; d) Recuperación del formato de los vanos originales, que habían sido tabicados para convertirlos en óculos, vista interior.*

En toda la superficie de las bóvedas y zonas superiores de los muros, donde persistían las lesiones estructurales, se han realizado cosidos estáticos y rellenos de grietas del tipo ya realizado en la cúpula y el crucero, con una atención especial a la bóveda que cubre el tramo del coro, que se ha atirantado a nivel de los arranques y cuyos arcos perpiños han sido reforzados por el trasdós.

óculos [figs. 8c y 8d]. En dos de ellos aparecieron restos reutilizados de las losas de alabastro originales que los cerraban y parte del galce de yeso donde se fijaban. Teníamos, al fin, la certeza sobre el material original de cerramiento, pero llegaba tarde para una decisión sobre el que se habría de colocar, puesto que, durante las fases anteriores, ante la falta total de una evidencia al respecto, ya se había adoptado el criterio de cerrar con vidrio emplomado, siguiendo lo hecho en el siglo pasado para la linterna, y tanto a la capilla mayor como a la cúpula y al atrio ya se les había aplicado este criterio.

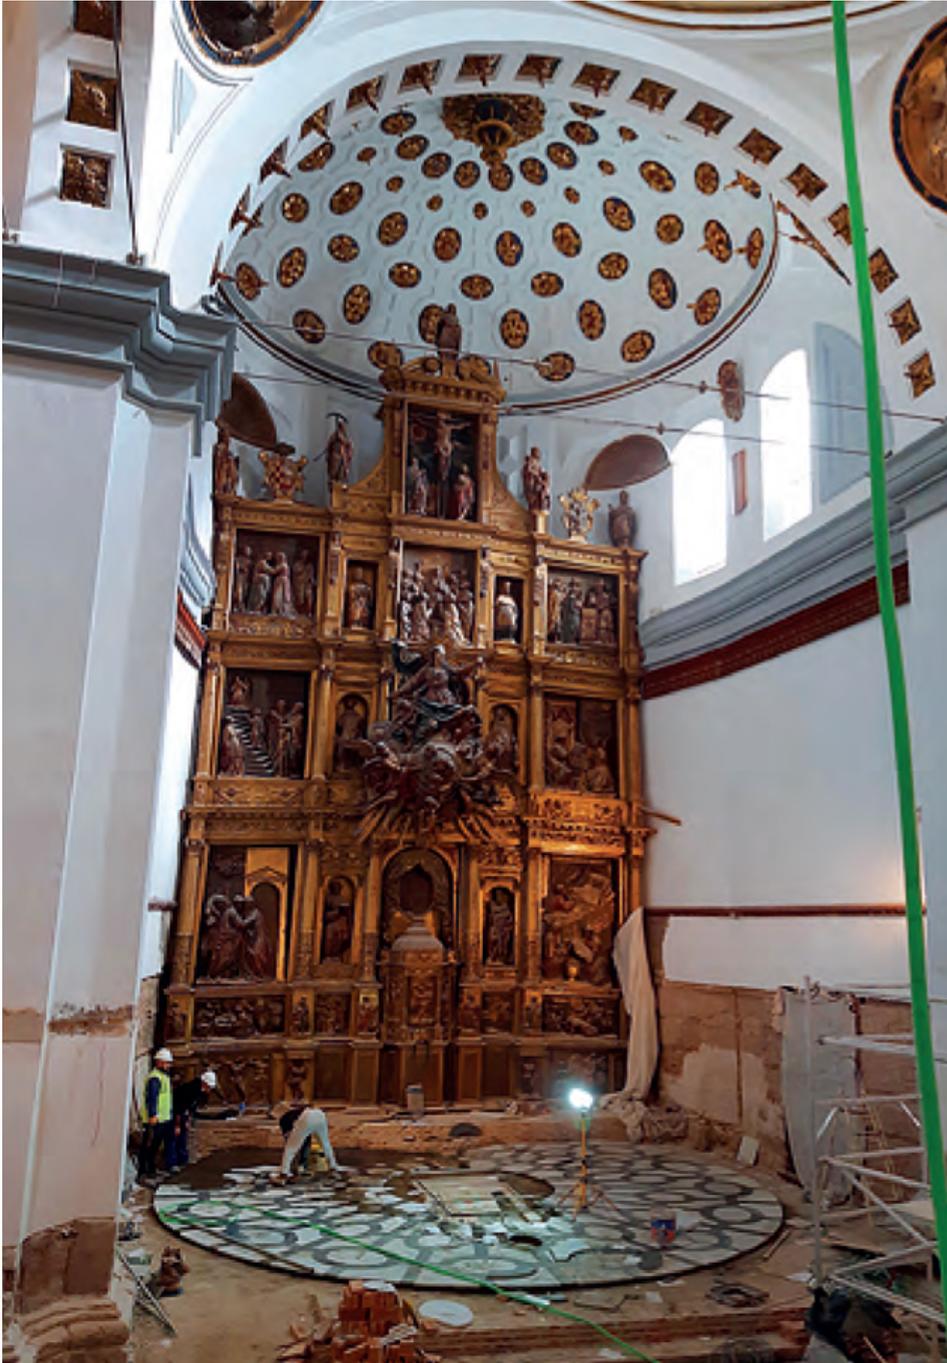
*Fig. 9. Capilla mayor durante la colocación del nuevo solado, en torno a la lauda sepulcral de Pedro Cerbuna.*

Respecto a los pavimentos, el conservado consistía en un terrazo de mediados del siglo XX. Se disponía de información sobre el colocado en la centuria anterior, de losas de ladrillo y, por los escasos restos aparecidos y la documentación procedente del Santo Sepulcro, puede suponerse que de este material, losa cerámica sin vidriar, sería el original. Por motivos de higiene, mantenimiento y durabilidad, no se consideró una buena opción reproducirlo y se optó por usar piedras pulimentables, de uso tradicional en nuestra comunidad desde la Edad Moderna, a las que se había recurrido en casi todos los edificios religiosos que pudieron permitirselo. Se trata de las calizas locales de La Puebla de Albortón y Calatorao, además del mármol blanco de Macael. Los motivos, también tradicionales, son ajedrezados, con la excepción de la capilla mayor, donde el diseño refleja el motivo del casetonado de la bóveda [fig. 9].

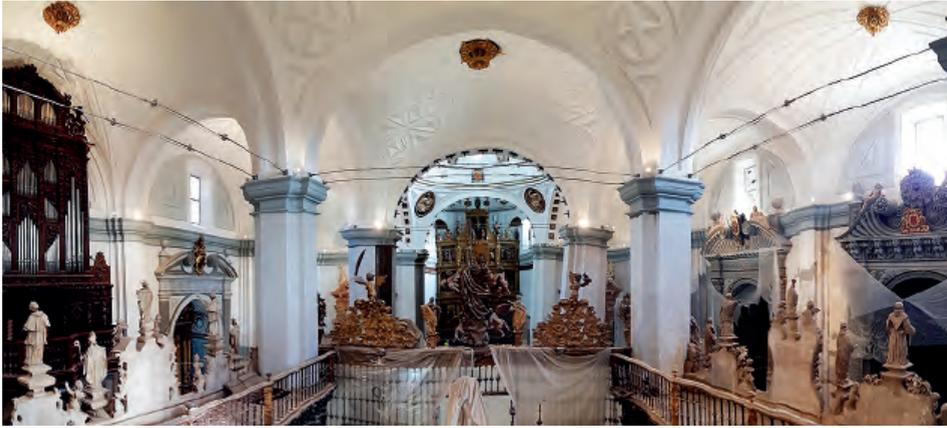
*Fig. 10. Panorámica del interior en enero de 2022, durante los últimos trabajos de restauración interior e instalación de alumbrado. Puede observarse la recuperación de los vanos en su forma original.*

En vista de la potencia que adquiriría esta homogeneidad dieciochesca, cuya intención era, indudablemente, de orden arquitectónico y buscaba proporcionar una sensación de homogeneidad y de continuidad a todo el espacio interior, la valoración sobre cómo actuar en los paramentos de paredes de fondo y pilastras, en los que las catas mostraban insistentemente blancos y grises, nos llevó a evitar contrastes excesivos con las portadas y discontinuidad con las bóvedas, por lo que se optó por un gris muy claro, que se percibe como casi blanco en función de la luz incidente y del tono de contraste [figs. 9 y 10].
