## Zhodnotenie dlhodobého monitorovania svahových deformácií a efektívnosti sanačných opatrení na zosuvnom území Nižná Myšľa

### *Evaluation of long-term slope deformation monitoring and remedial works effectiveness at landslide area Nižná Myšľa*

PETER ONDRUS<sup>1</sup>

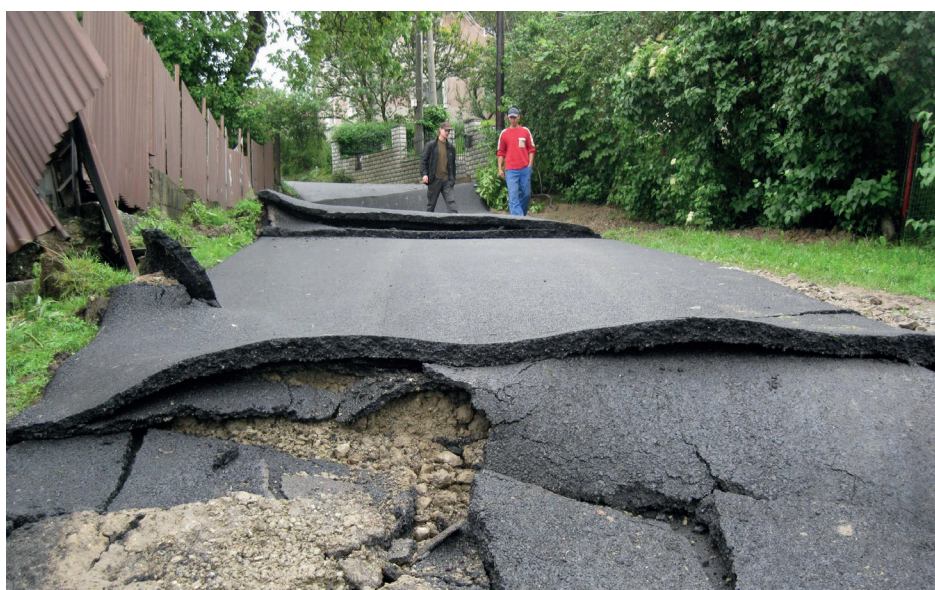
**Obr. 2.** Zosuvom deštruovaná, v tom čase novovybudovaná komunikácia na ulici Repiská (archív oddelenia IG ŠGÚDŠ, 4. 6. 2010).

**Fig. 2.** The newly built communication on Repiská Street destroyed by a landslide (Archive of the EG department SGIDŠ, 4 June 2010).

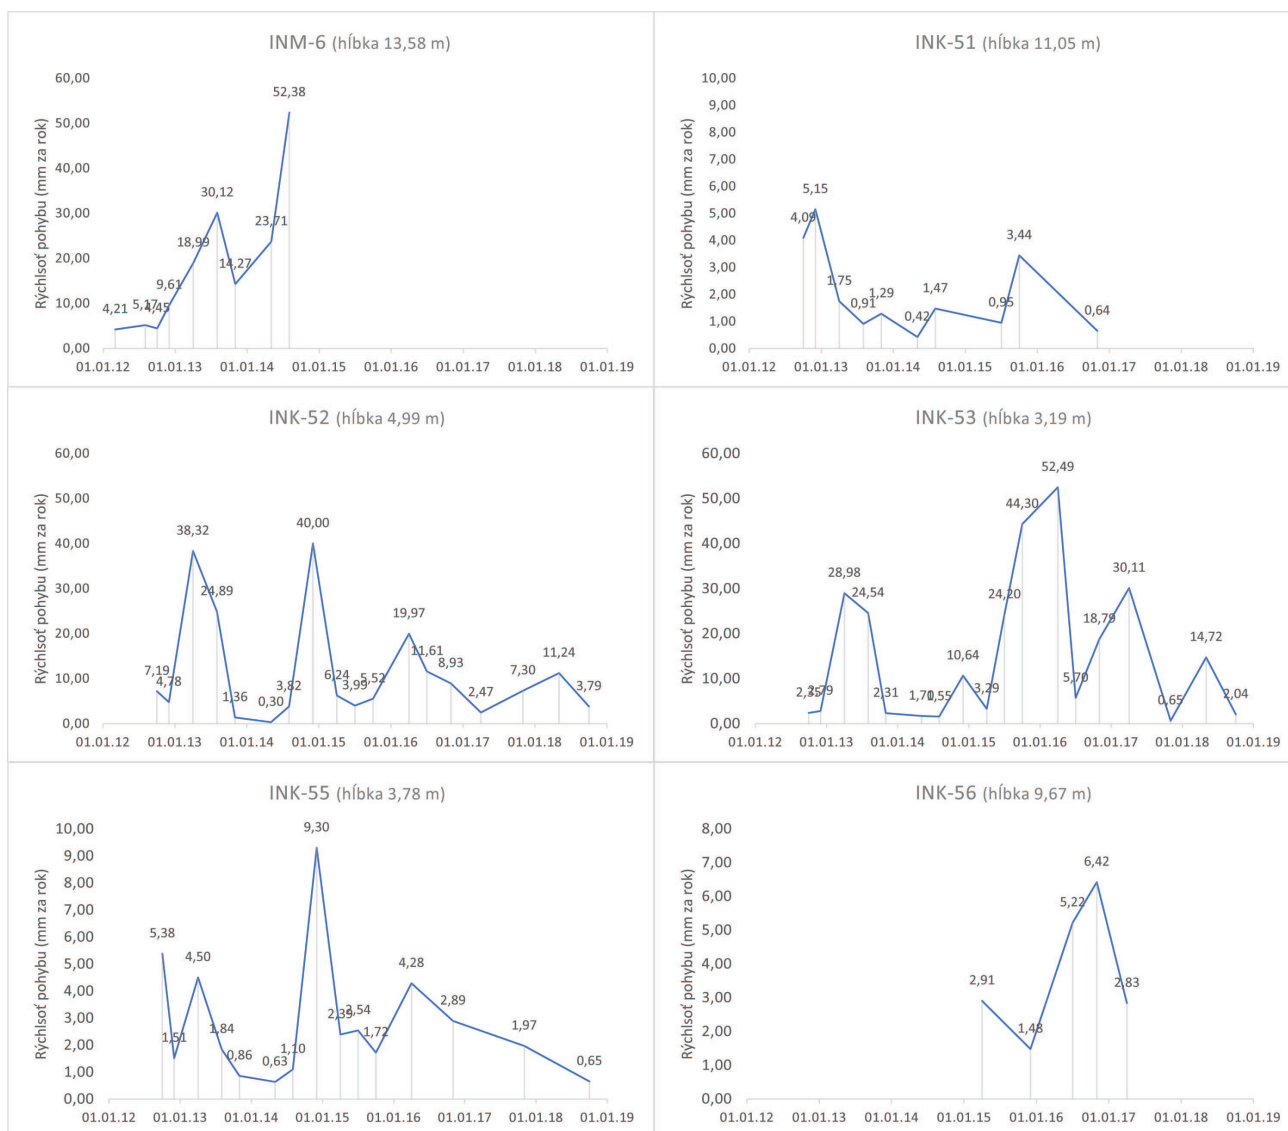
pohybu v tomto vrte je najväčší za celé monitorované obdobie (Ondrejka et al., 2018b). V tom istom období veľká rýchlosť pohybu bola zaznamenaná aj vo vrte INM-2, a to až 30,88 mm za rok. V roku 2018 bola nameraná mimoriadne vysoká hodnota deformácie aj vo vrte INK-24A (až 43,5 mm za rok). Keďže ide o odľučnú oblasť zosuvu, v týchto vrtoch sa šmykové plochy nachádzajú plytko pod terénom, približne 1,8 – 4,5 m. Zosuvná oblasť pod kostolom vykazuje pomerne stabilne vyššie hodnoty deformácií aj vo vrtoch INM-5, INK-32, INK-34 a INK-44 situovaných nižšie v zosuvnom telese. Sledované šmykové plochy vo vrtoch INM-5 a INK-32 sú v hĺbke približne 9,0 – 9,5 m.

Druhou oblasťou, kde boli za obdobie 2016 – 2018 zaznamenané veľké podpovrchové deformácie, je územie pod Staničnou ulicou (nad budovou základnej školy). Vo vrte INK-52, v odľučnej oblasti zosuvu, bola nameraná rýchlosť pohybu od 2,47 do 11,24 mm za rok. Ešte väč-

**Obr. 8.** Výsledky inklinometrických meraní za obdobie 2012 – 2018 vyjadrené v rýchlosti pohybu (mm za rok) v hĺbke predpokladaných šmykových plôch vo vybraných vrtoch (spracované podľa údajov Ondrejku, 2012 – 2018) – severná časť zosuvného územia Nižná Myšľa.

**Fig. 8.** The results of inclinometric measurements for the period 2012–2018 expressed in movement rate (mm per year) in the depths of assumed shear planes in selected wells (processed according to Ondrejka data, 2012–2018) – the northern part of the Nižná Myšľa landslide area.

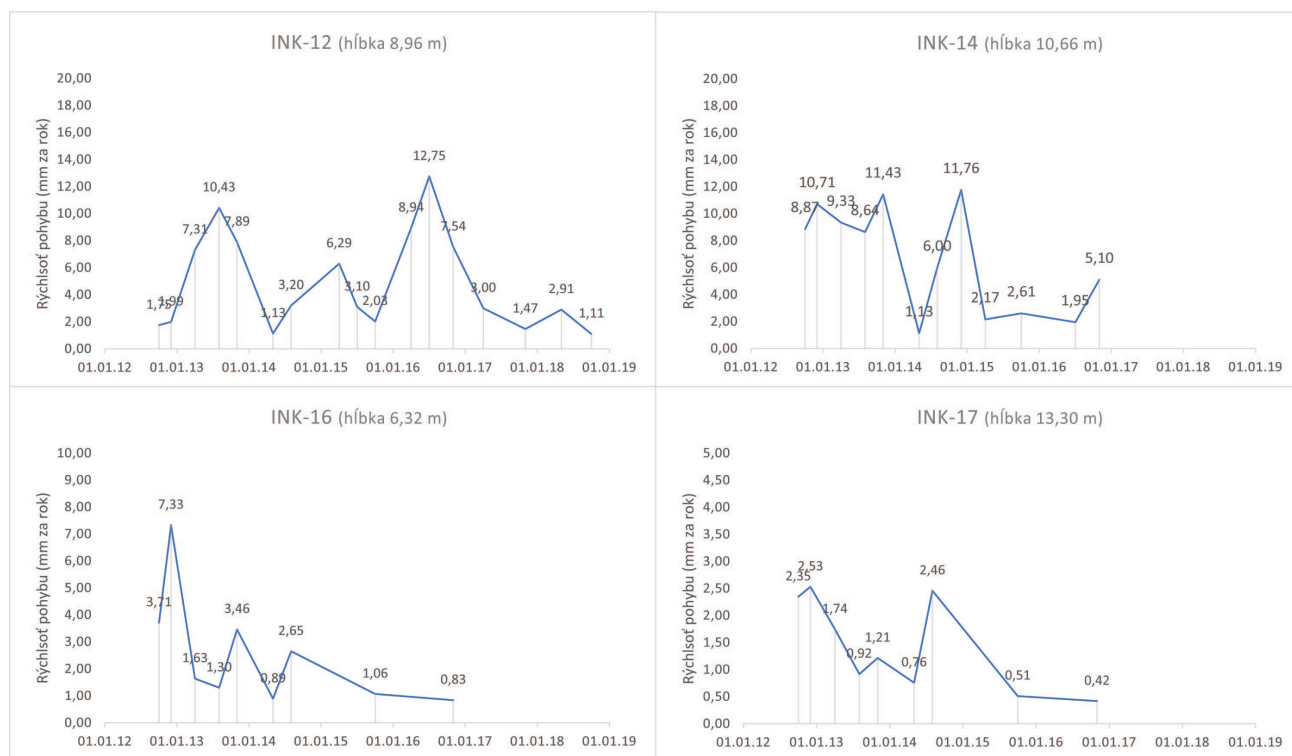
**Obr. 9.** Výsledky inklinometrických meraní za obdobie 2012 – 2018 vyjadrené v rýchlosti pohybu (mm za rok) v hĺbke predpokladaných šmykových plôch vo vybraných vrtoch (spracované podľa údajov Ondrejku, 2012 – 2018) – centrálna časť zosuvného územia Nižná Myšľa.

**Fig. 9.** The results of inclinometric measurements for the period 2012–2018 expressed in movement rate (mm per year) in the depths of assumed shear planes in selected wells (processed according to data of Ondrejka, 2012–2018) – the central part of the Nižná Myšľa landslide area.

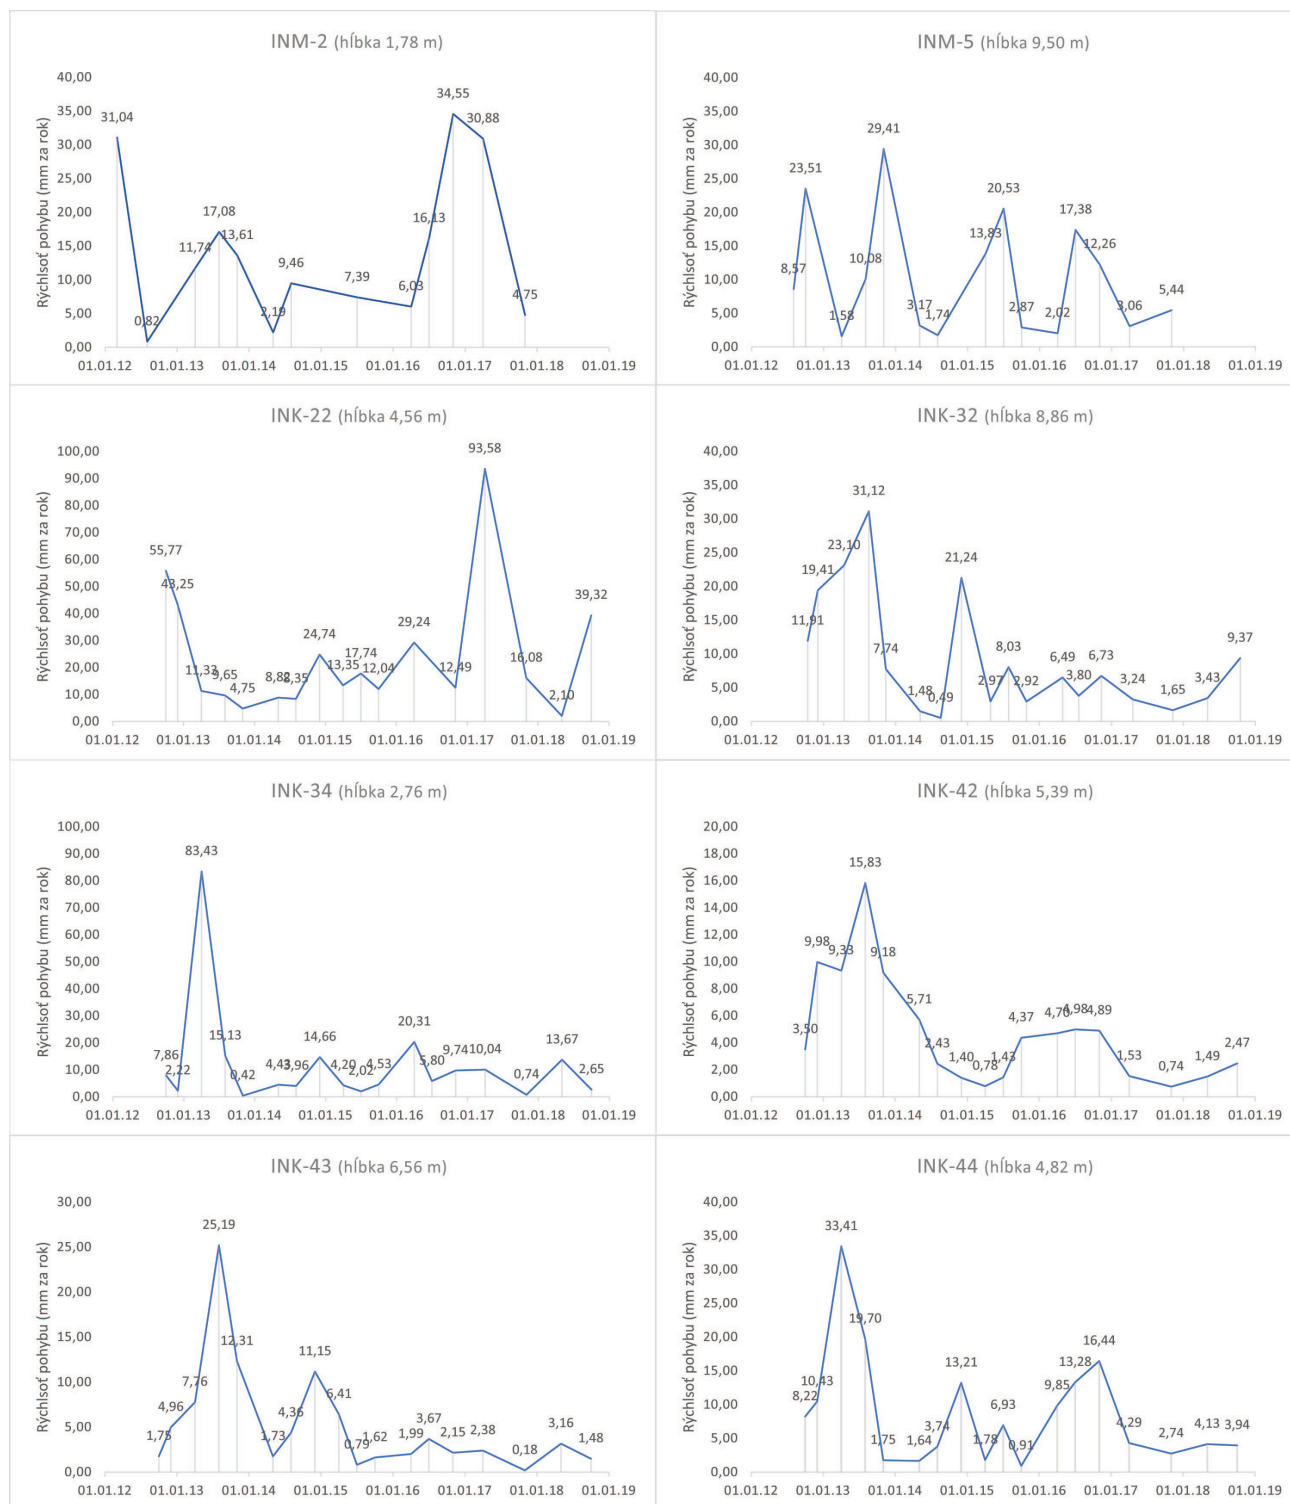
**Obr. 10.** Výsledky inklinometrických meraní za obdobie 2012 – 2018 vyjadrené v rýchlosti pohybu (mm za rok) v hĺbke predpokladaných šmykových plôch vo vybraných vrtoch (spracované podľa údajov Ondrejku, 2012 – 2018) – južná časť zosuvného územia Nižná Myšľa.

**Fig. 10.** The results of inclinometric measurements for the period 2012–2018 expressed in movement rate (mm per year) in the depths of assumed shear planes in selected wells (processed according to Ondrejka data, 2012–2018) – the southern part of the Nižná Myšľa landslide area.

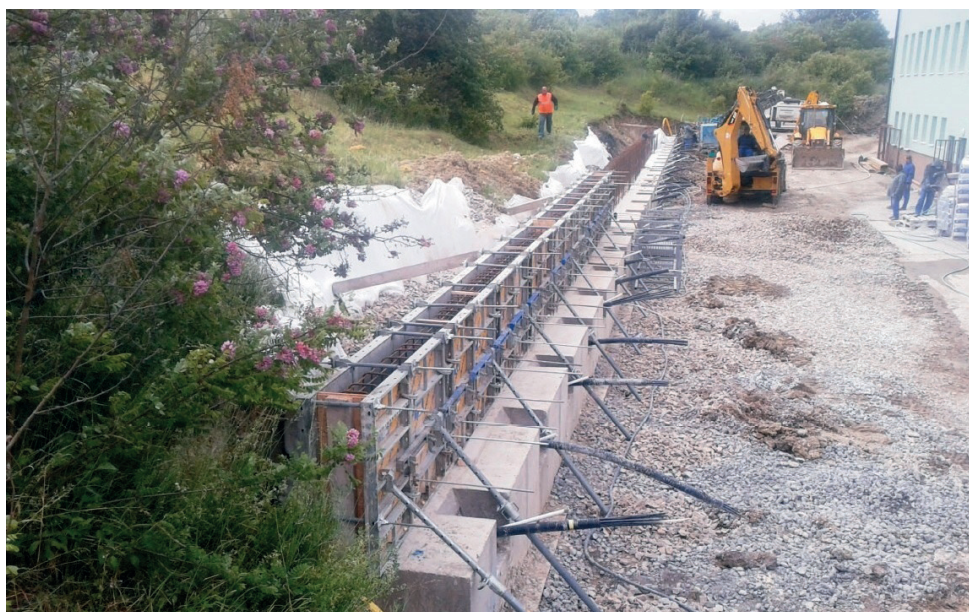
**Obr. 11.** Druhá etapa sanácie: kotvená pilótová stena nad budovou základnej školy – osadené trvalé horninové kotvy v železobetónovom nosníku a zhotovovanie zárubnej stienky a drénu za stienkou (Gomolčák, 2014).

**Fig. 11.** The second stage of remediation: anchored pile wall above the Elementary school building – installed permanent rock anchors in the reinforced concrete beam and construction of the frame wall and the drain behind the wall (Gomolčák, 2014).

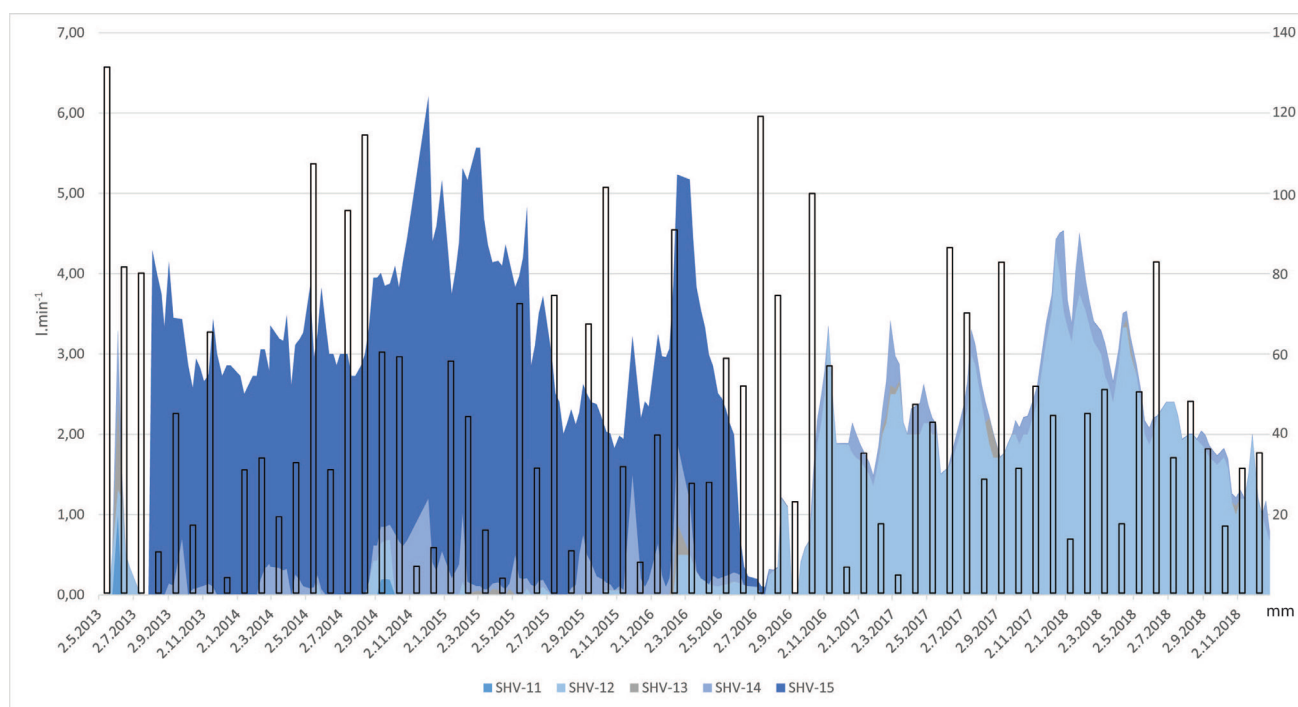
**Obr. 12.** Výdatnosť odvodňovacích vrtov na stanovišti ST-1 za obdobie od 11. 5. 2013 do 28. 12. 2018 a mesačné úhrny zrážok zo stanice SHMÚ Čaña (indikatív 60140) za obdobie od 1. 5. 2013 do 31. 12. 2018.

**Fig. 12.** Yield of drainage wells at site ST-1 for the period from 11/05/2013 to 28/12/2018 and monthly rainfall totals from SHMI Čaña station (indicative 60140) for the period from 01/05/2013 to 31/12/2018.

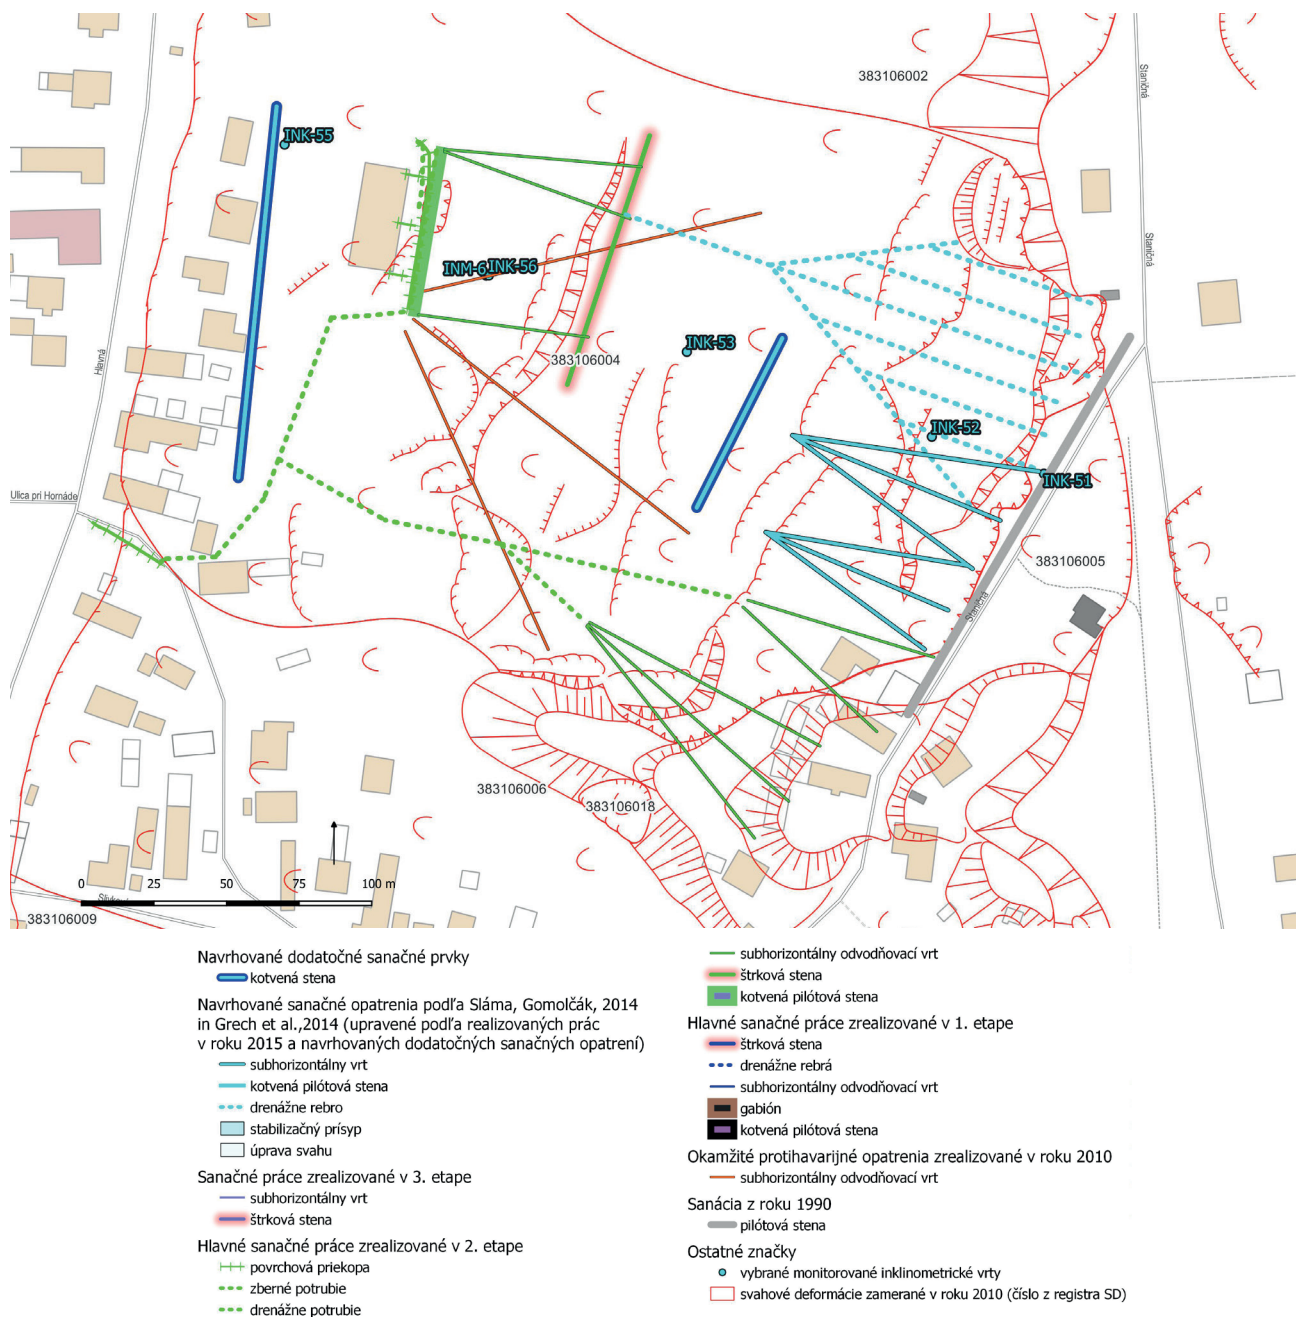
**Obr. 13.** Prehľadná situácia vykonaných najdôležitejších sanačných prác a navrhovaných sanačných prác (spracované podľa Slámu a Gomolčáka, 2014) a ďalších odporúčaných sanačných opatrení v severnej časti zosuvného územia; na podklade ZBGIS© (Ústav geodézie, kartografie a katastra SR); legenda k obr. 13, 14 a 15.

**Fig. 13.** An overview of the most important remedial works carried out and proposed remedial works (processed according to Sláma and Gomolčák, 2014) and other recommended remedial works in the northern part of the landslide area; shown on ZBGIS© topographic base (Geodesy, Cartography and Cadastre Authority SR); legend for Figs. 11, 12 and 13.

tenia potreby vybudovania sanačných opatrení v priestore týchto svahových deformácií. Na zvýšenie stability tohto zastavaného územia by bolo možné vybudovať kotvené podzemné steny, pričom spodný úsek s hĺbkou založenia podzemnej steny viac ako 25 m by bol situovaný v akumulačnom vale zosuvu medzi Poštovou a Družstevnou ulicou a druhý, horný úsek na svahu medzi Poštovou a Strmou ulicou na zachytenie parciálnych zosuvov s plytšími šmykovými plochami (obr. 14 a 16). Predstavujú technicky a ekonomicky náročné stavebné diela, ktorých potreba vyplýva z hodnotenia aktivity územia a prípadných rizík.

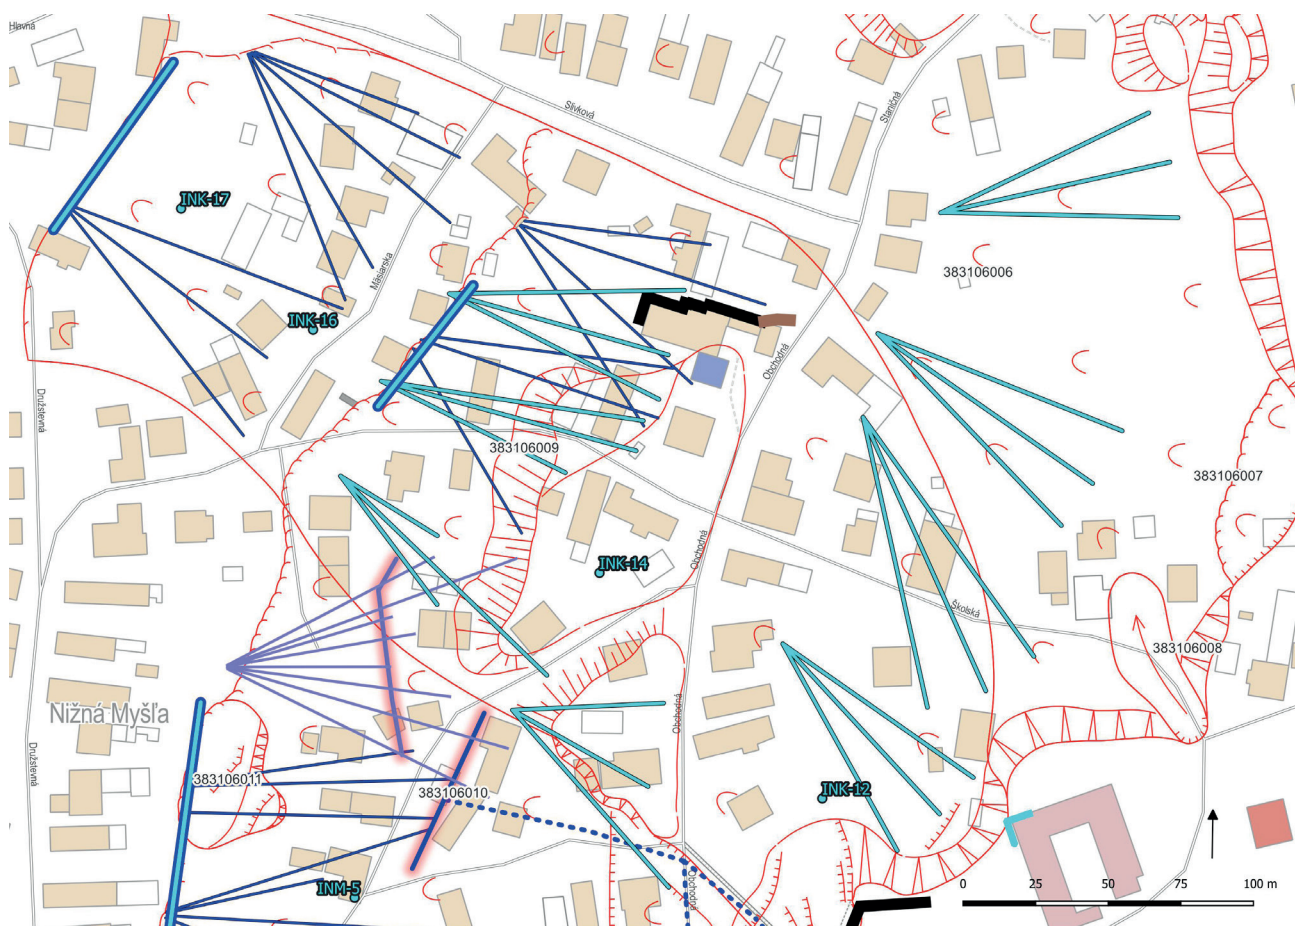
**Obr. 14.** Prehľadná situácia vykonaných najdôležitejších sanačných prác a navrhovaných sanačných prác (spracované podľa Slámu a Gomolčák, 2014) a ďalších odporúčaných sanačných opatrení v centrálnej časti zosuvného územia.

**Fig. 14.** An overview of the most important remedial works carried out and proposed remedial works (processed according to Sláma and Gomolčák, 2014) and other recommended remedial works in the central part of the landslide area.

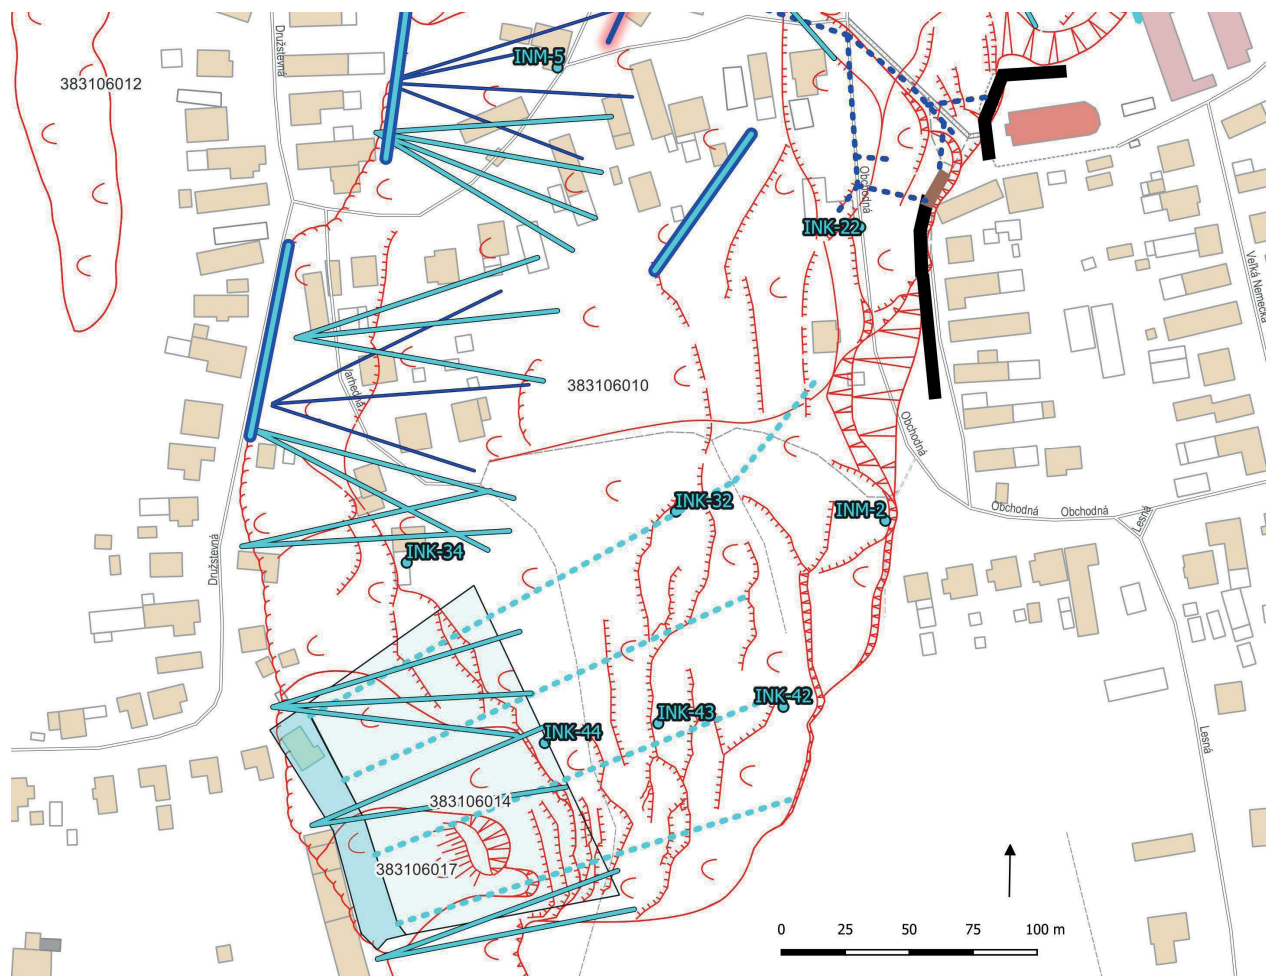
**Obr. 15.** Prehľadná situácia vykonaných najdôležitejších sanačných prác a navrhovaných sanačných prác (spracované podľa Slámu a Gomolčáka, 2014) a návrh ďalších odporúčaných sanačných opatrení v južnej časti zosuvného územia.

**Fig. 15.** An overview of the most important remedial works carried out and proposed remedial works (processed according to Sláma and Gomolčák, 2014) and other recommended remedial works in the southern part of the landslide area.

Za opodstatnený dôvod vykonania ďalších neodkladných sanačných prác možno považovať jednak údaje o celkovej deformácii za obdobie 2012 – 2018, ktoré sa v najaktívnejších častiach zosuvného územia pod kostolom pohybujú v hodnotách viac ako 50 mm, jednak ročné prírastky deformácií, ktoré za posledné roky predstavujú hodnoty rýchlosti pohybov od 1,5 až po extrémne hodnoty 93,5 mm za rok. Dosiaľ vykonané sanačné práce možno považovať len za čiastočné. Je to však nevyhnutná reakcia na katastrofálne zosuvy z roku 2010. Zmierňujú dlhodobu pretrvávajúci nepriaznivý stabilný stav. Dosiahnutie pozitívneho stabilného stavu svahovej deformácie č. 383106010 by si vyžadovalo nesmiernu technickú, ale hlavne finančnú investíciu. Neexistuje reálny predpoklad dobudovania takýchto opatrení a z geomorfologického hľadiska a z hľadiska náhynosti územia na zosúvanie sa ani nepredpokladá dosiahnutie úplnej stabilizácie tohto prostredia. Preto ďalšie opatrenia musia byť zamerané tak, aby zabezpečili stabilitu územia v čo najvyššej možnej miere s prijateľnými nárokmi na technické, finančné a spoločenské zabezpečenie. Realizáciu sanačných prác v neposlednom rade obmedzuje aj zastavanosť územia, resp. možnosť prípadného presídlenia, aby neboli obyva-

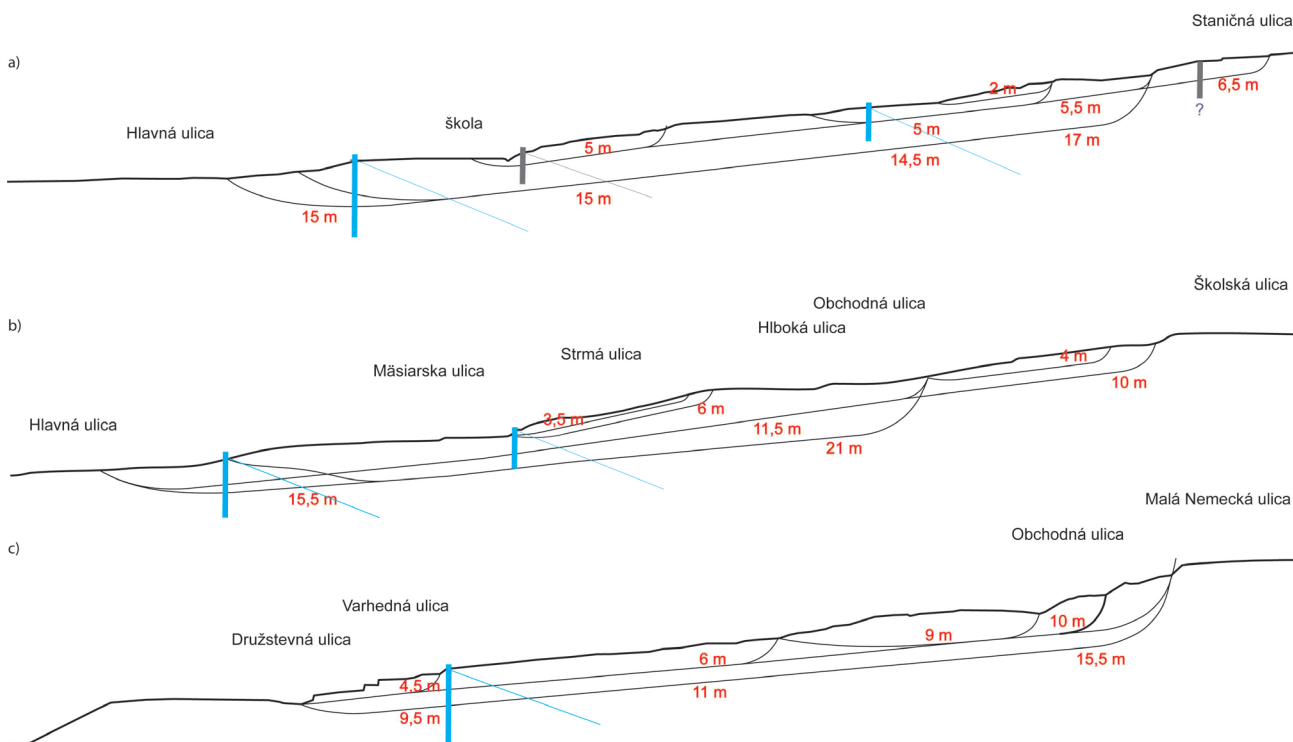
**Obr. 16.** Schematické profily s vyznačením existujúcich stabilných konštrukcií (kotvená pilótovej stena, pilótovej stena – sivá farba) a orientačne navrhované umiestnenie dodatočných kotvených konštrukcií – modrá farba; priebeh šmykových plôch – čierna farba; a hĺbky šmykových plôch: a) profil SZZ – JVV v priestore severnej časti zosuvného územia, b) profil SSZ – JJV v priestore centrálnej časti zosuvného územia, c) profil Z – V v priestore južnej časti zosuvného územia (upravené podľa Slámu a Gomolčáka, 2012).

**Fig. 16.** Schematic profiles with the marking of existing stability structures (anchored pile wall and pile wall – gray color) and tentatively proposed location of additional anchored structures – blue color; course of shear surfaces – black color; and depths of shear surfaces: a) NWW–SEE profile in the area of the northern part of the landslide area, b) NNW–SSE profile in the area of the central part of the landslide area, c) W–E profile in the area of the southern part of the landslide area (adapted from Sláma and Gomolčák, 2012).

Najsevernejšia časť zosuvného územia (svahové deformácie 383106002 a 383106003) bola navrhnutá na saná-
