Caracterização Mecânica de Paredes Antigas de Alvenaria. Um Caso de Estudo no Centro Histórico de Bragança.

João C. Almendra Roque ¹

Paulo B. Lourenço ²

Este artigo refere algumas técnicas, de carácter não-destrutivo, actualmente disponíveis, para a caracterização *in-situ* do estado das alvenarias antigas do ponto de vista mecânico-estrutural. Faz-se a análise e comentários dos resultados da sua aplicação num edifício antigo, com paredes estruturais em alvenaria de pedra, inserido no Centro Histórico de Bragança.

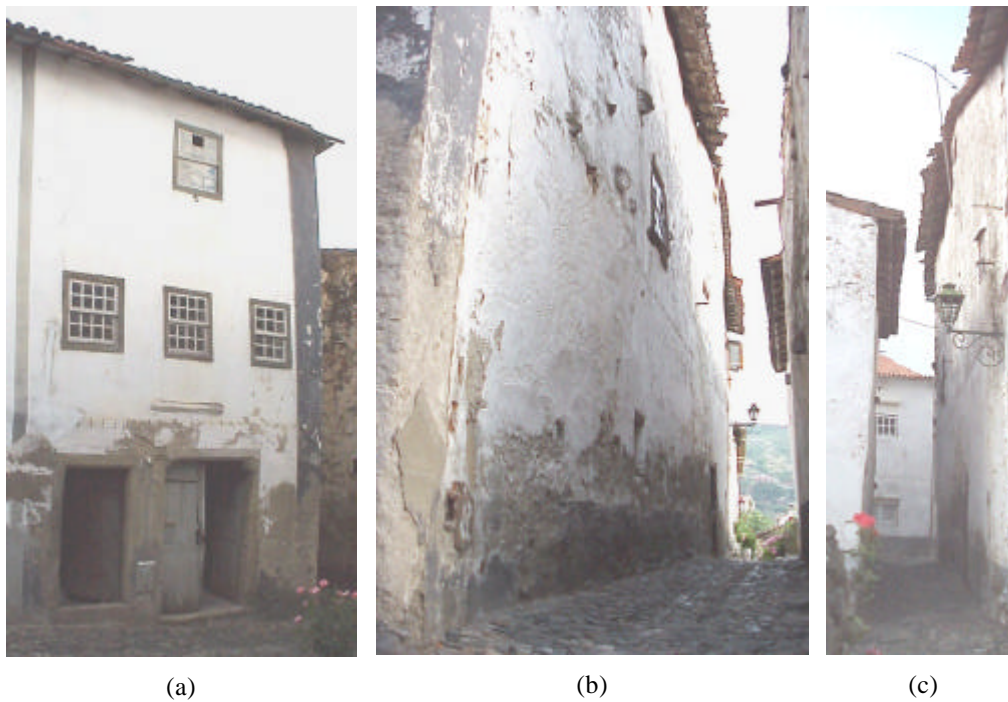
Figura 2.2 - Aspecto exterior das fachadas do edifício (caso de estudo): (a) fachada principal; (b) fachada lateral (vista N-S); (c) fachada lateral (vista S-N).

As paredes divisórias interiores são de alvenaria de pedra, no rés-do-chão, e de tabique, não-fasquiado no 1º piso e fasquiado no 2º piso. O estado de conservação geral da estrutura, evidenciado por um conjunto de patologias que se distribuem de forma generalizada por toda a construção, é deficiente. As paredes apresentam deformações excessivas e um conjunto de fendas de espessura variável, algumas sintomáticas de separação entre paredes ortogonais. Desta forma parece justificada a necessidade de uma avaliação da integridade estrutural e a caracterização mecânica da alvenaria das paredes.

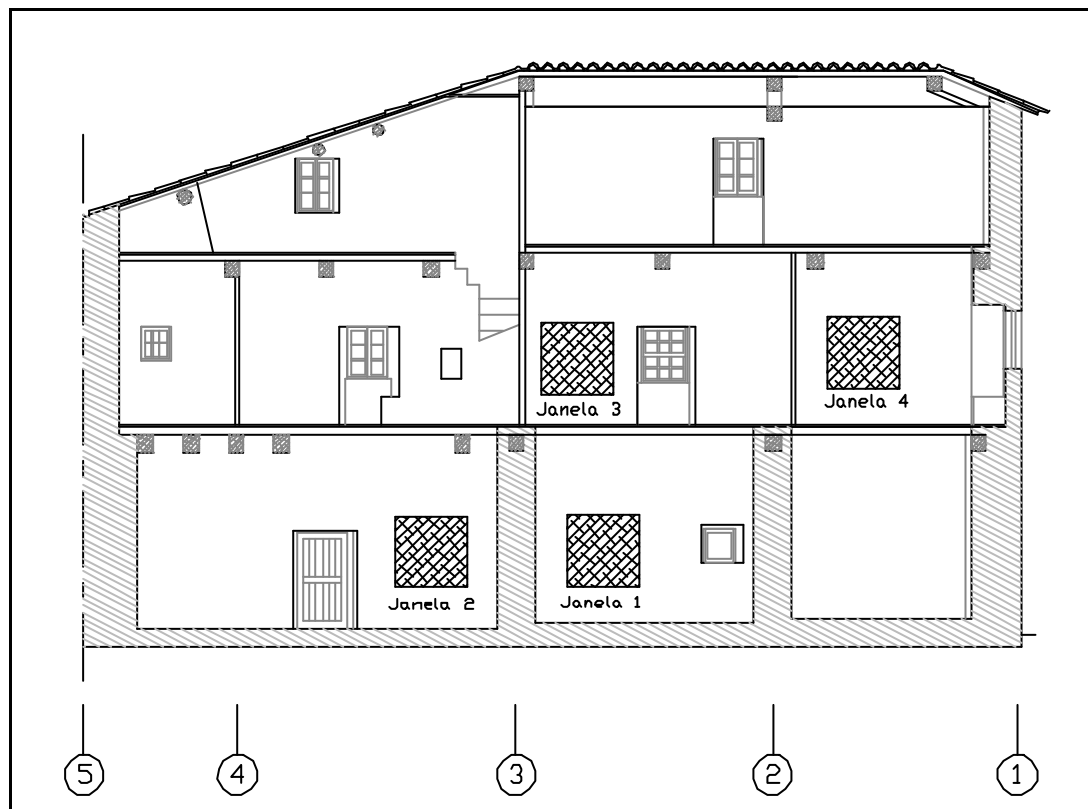
Figura 3.1 – Corte longitudinal do edifício. Localização das janelas realizadas no reboco na parede de empena (face interior).

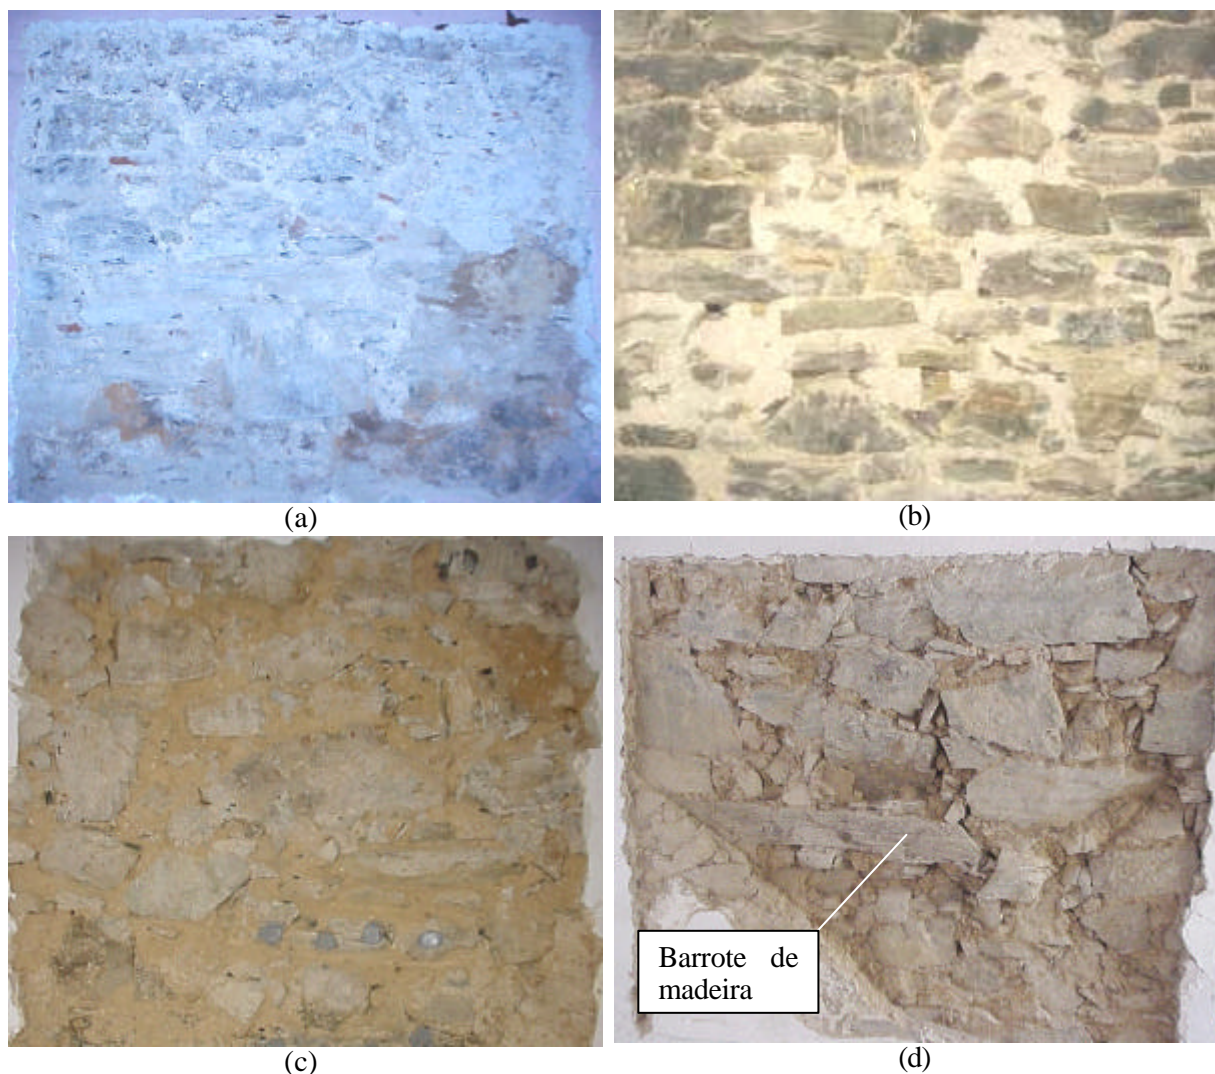
A inspecção visual das janelas abertas parece identificar alvenaria de pedra ordinária, muito irregular, em forma e dimensão (pequena a média), aglutinada com barro. As juntas, muito irregulares, aparecem com pequenas pedras auxiliares de assentamento ou de enchimento. Contudo a qualidade aparente da alvenaria nas diferentes janelas parece distinta. Na janela 4 é visível a incorporação de barrote de madeira, provável sinal de construção pobre que aproveitava todos os materiais disponíveis (Figura 3.2).

Figura 3.2 - Aspecto da alvenaria das paredes: (a) e (b) janelas 1 e 2 (rés-do-chão); (c) e (d) janelas 3 e 4 (1º andar).

As paredes do rés-do-chão, com excepção da zona entre os eixos 1 e 2, apresentam melhor estado de conservação geral que as dos pisos elevados. Entre os eixos 4 e 5 (janela 2), a alvenaria, mais regular, aparenta melhor qualidade construtiva. É possível, embora não se

A dimensão das pedras, face à espessura das paredes, e o aspecto das ombreiras, sem lancis, caso da porta existente entre o eixo 3 e o eixo 4, fazem prever que se trate de alvenaria de dois paramentos.

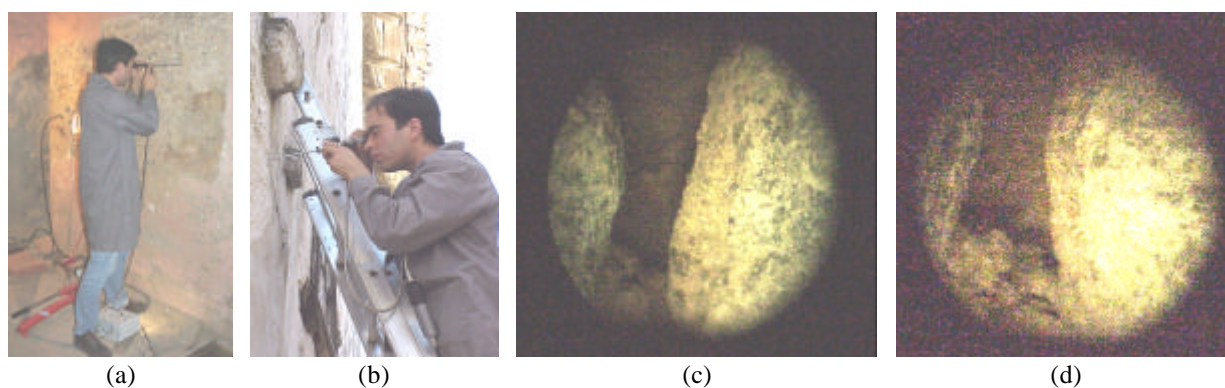
Figura 3.3 - Inspeção com câmara boroscópica: (a) janela 1; (b) exterior; (c) e (d): aspecto típico das observações: vazios e elementos desligados.

O resultado das observações não permitiu identificar paramentos distintos na secção, mas confirmou a existência de uma grande percentagem de vazios interiores, alguns de grandes dimensões, e um elevado estado de desagregação material (Figura 3.3-c e Figura 3.3-d). A especial incidência destes fenómenos na zona central das paredes parece confirmar a presença de alvenaria de dois paramentos com fraco imbrincamento entre si.

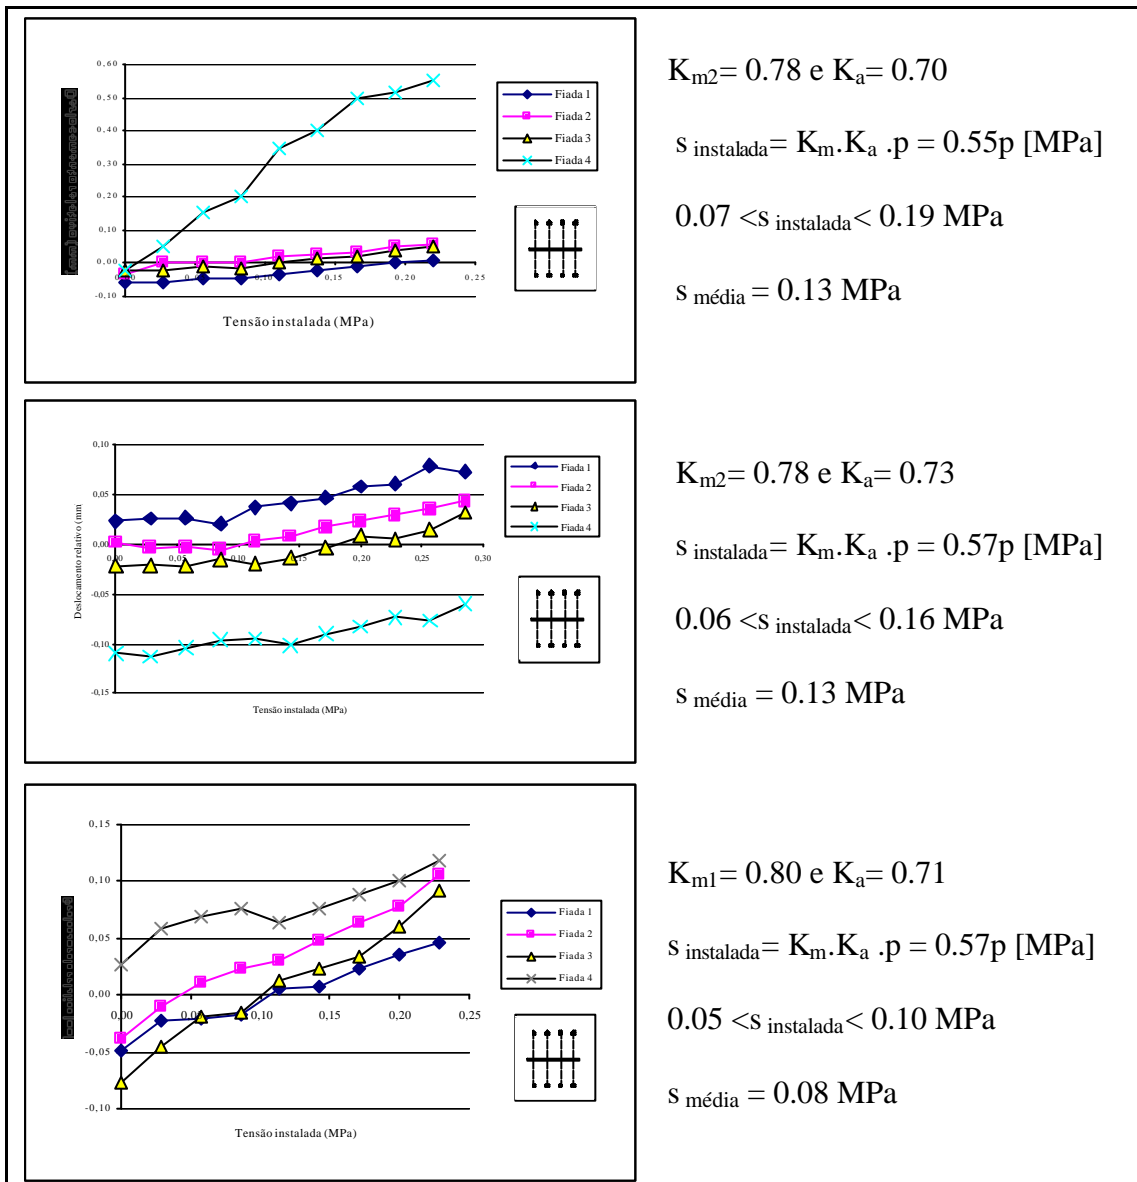
A análise dos resultados permite concluir, como era expectável, que face à heterogeneidade material e morfológica, a distribuição de tensões aplicadas na secção da parede não é uniforme. No entanto, os valores médios da tensão instalada que parecem restituir a distância inicial entre miras resumem-se na Figura 3.7, reproduzindo bem os valores esperados da Tabela 3.1.

Figura 3.7- Andamento dos deslocamentos relativos entre miras em função da tensão instalada (valores corrigidos) na janela 1, 2 e 3.

As tensões instaladas, estimadas com os ensaios de macacos planos simples, são da ordem dos valores previstos. A semelhança entre as tensões estimadas e as tensões medidas é um bom indício de que a distribuição de tensões na secção é aproximadamente uniforme.

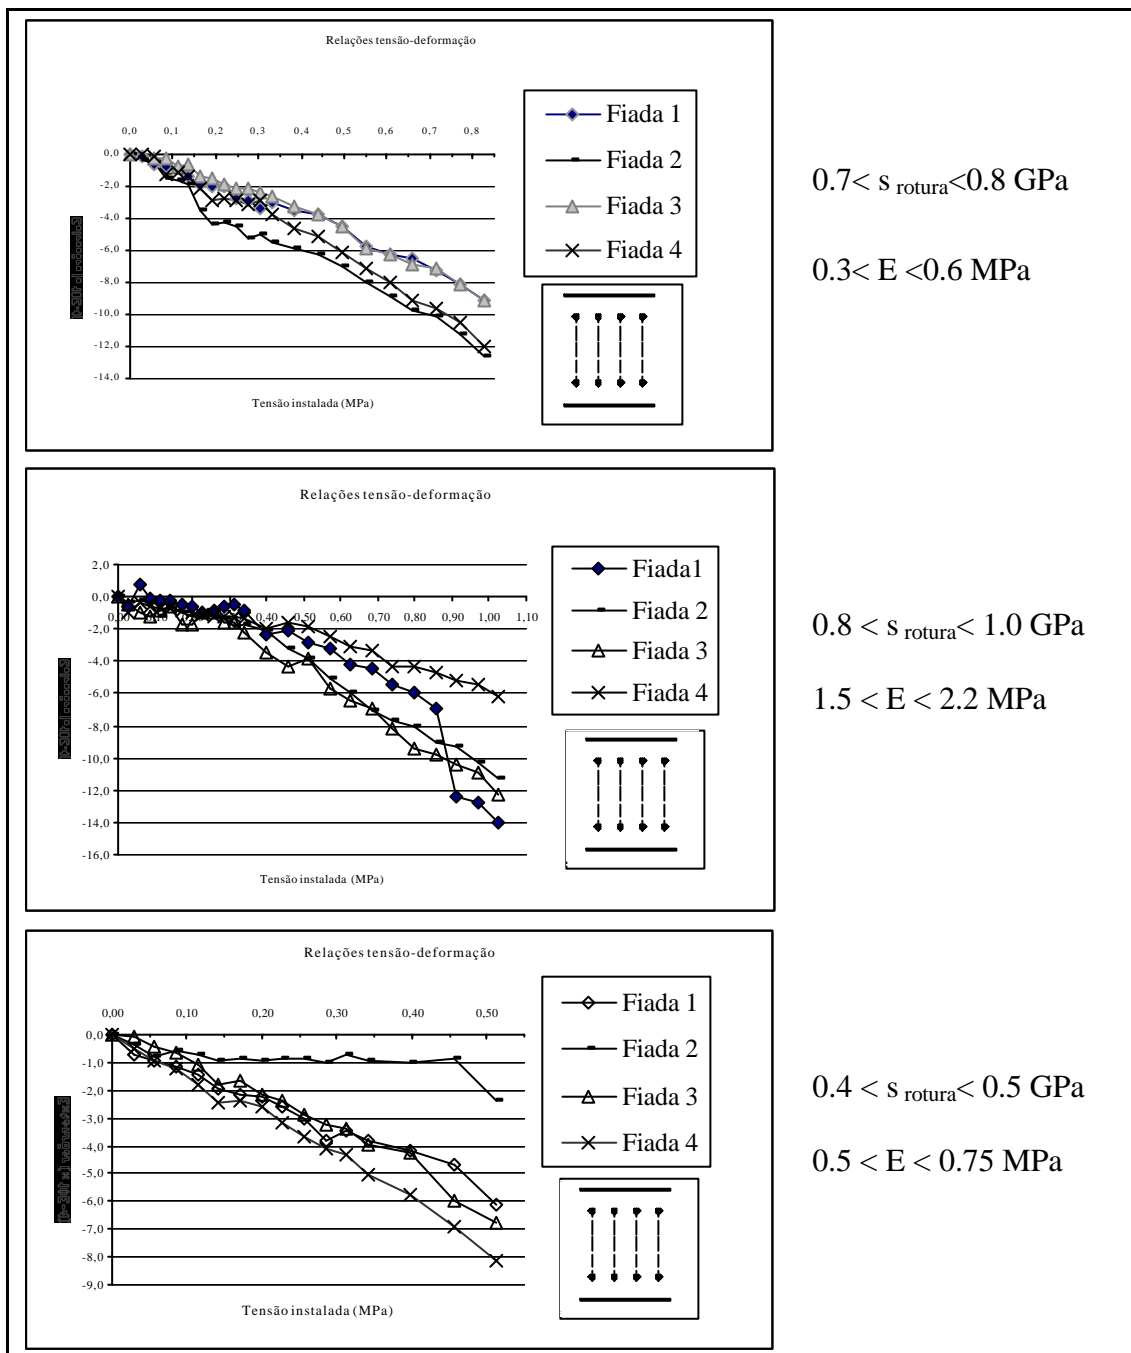
Os ensaios de macacos duplos realizaram-se com incrementos sucessivos de pressão até ocorrer a rotura da alvenaria (manifestada pela ausência de reacção à aplicação de tensão no macaco). As relações tensões-extensões obtidas dos ensaios (valores de tensão corrigidos), que se representam na Figura 3.8 permitem estimar dois parâmetros mecânicos da alvenaria: (i) o módulo de elasticidade; (ii) a tensão de rotura à compressão.

Figura 3.8 - Relações tensões-extensões da alvenaria avaliadas na janela 1, 2 e 3.

Relativamente às características mecânicas da alvenaria, a análise dos resultados permite confirmar aquilo que a inspecção visual parecia prever. Com efeito, a alvenaria da janela 2, apresenta melhores propriedades que os outros casos inspeccionados.

Os valores de tensão instalados são moderados face às características mecânicas evidenciadas pela alvenaria das paredes. Com efeito, os valores estimados para a tensão de rotura permitem concluir que a capacidade resistente da alvenaria à compressão, é, sob a acção do peso próprio, cinco a oito vezes superior aos valores da tensão instalada. A segurança da alvenaria das paredes, como material, para tensões verticais parece assim estar assegurada.
