## COBERTURA DA SALA DO RELICÁRIO DO MOSTEIRO DE SANTA CRUZ – DA INSPECÇÃO E DIAGNÓSTICO AO PROJECTO

Artur O. Feio, Paulo B. Lourenço e Jorge M. Branco  
*Universidade do Minho., Departamento de Engenharia Civil, Portugal*

### RESUMO

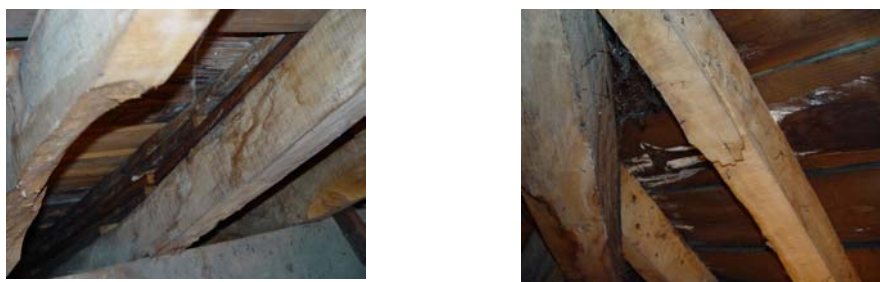
Como consequência de antigas infiltrações de água (solucionadas anteriormente com obras de reparação e beneficiação da cobertura) e devido às flutuações higrotérmicas a que o desvão da cobertura se encontra sujeito, observam-se, em algumas zonas do madeiramento, a

presença de manchas de humidade e o desenvolvimento de colónias de fungos de podridão, ver Figura 5. A percentagem do forro em condições deficientes é estimada em 30%.

Figura 5 – Efeito da humidade nos elementos do forro. As manchas de humidade e a presença de fungos de podridão indiciam infiltrações antigas.

Alguns dos elementos de madeira, nomeadamente pertencentes ao forro e ao madeiramento geral da cobertura, não se apresentam em condições de continuar a desempenhar as suas funções, devido ao seu avançado estado de deterioração, devendo-se proceder nestes casos à sua substituição.

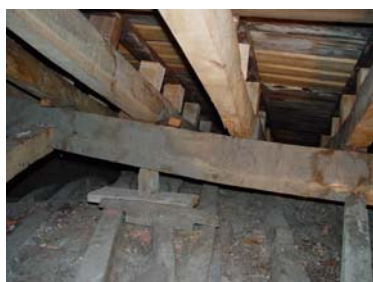
A principal causa do estado de degradação observado na abóbada fasquiada deve-se às condições de apoio introduzidas em intervenções de reabilitação realizadas anteriormente em diversos elementos estruturais da cobertura. Assim, e devido a uma excessiva deformação destes elementos da cobertura, foram introduzidas escoras adicionais (verticais e horizontais) que apoiam directamente na abóbada de fasquiado, originando a deformação desta e o aparecimento de fendas no estuque, ver Figura 6. De acordo com as informações recolhidas no local, a fendilhação existente é antiga, não se verificando uma progressão muito significativa de fendas desde uma visita ao local realizada no ano de 2000.

Figura 6 – (a) deformações excessivas e escora vertical; (b) elemento de madeira com secção oca; (c) elementos atacados por caruncho pequeno; (d) exemplo de um elemento de madeira sem continuidade estrutural; (e) pormenor dos ligadores metálicos oxidados; (f) fezes animais.

Como factores condicionantes da intervenção no madeiramento salientam-se as escoras introduzidas anteriormente para reduzir a deformação da cobertura, que conduziram a danos na abóbada de fasquiado, a ausência de ligações convenientes entre elementos de madeira, a necessidade de eliminação completa de toda a actividade biológica e o perigo de incêndio.

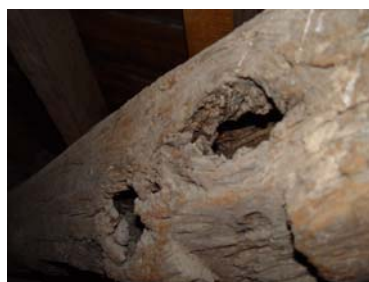
(b)

Pontualmente existem situações em que os elementos de madeira apresentam outras patologias / defeitos localizados (nós, secções ocas e secções fendilhadas), que afectam significativamente a sua capacidade resistente, ver Figura 6.

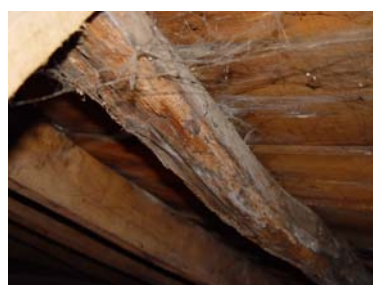
(c)

No madeiramento geral da cobertura, observam-se elementos de madeira que foram atacados por caruncho (pequeno) e que se encontram bastante danificados. Da mesma forma que para a madeira do fasquiado, este ataque está generalizado a toda a estrutura, não sendo possível individualizar qualquer zona específica. Este tipo de ataque restringe-se, na maioria das situações, ao borne da madeira.

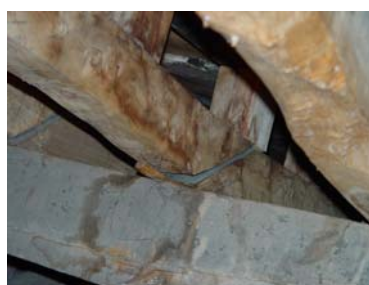
(d)

Verifica-se ainda que existem ligações por entalhe deficientes, encontrando-se as peças soltas e sem contacto, ver Figura 6. Adicionalmente, encontram-se ligadores metálicos, utilizados com o intuito de reforçar as ligações, em avançado estado de corrosão, fenómeno este potenciado pela presença de fezes animais (pequenos roedores e pombos) em diversas zonas da abóbada de fasquiado, ver Figura 6.

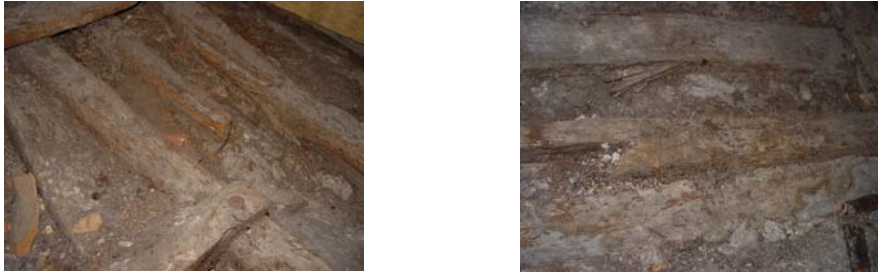
Diversas cambotas inspeccionadas apresentavam, nas suas superfícies, orifícios característicos de saída de insectos (caruncho pequeno), sendo o fenómeno mais severo nas madeiras mais antigas e que são, na sua maioria, as partes constituintes da abóbada de fasquiado. Existem zonas das cambotas bastante afectadas pelo caruncho pequeno, que em muitos dos casos provocou degradação significativa da madeira. Este ataque encontra-se distribuído por toda a estrutura, não sendo possível individualizar nenhuma zona em particular, ver Figura 7.

Figura 7 – Pormenores da madeira do ataque generalizado das madeiras e da irregularidade das secções provocada pelo mesmo, nas cambotas da abóbada principal.

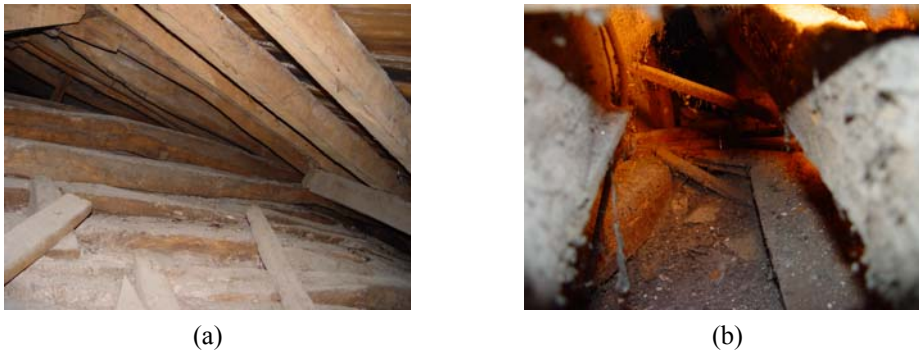
Refere-se ainda que o madeiro do fasquiado se apresenta, em geral, em bom estado atendendo à protecção fornecida pela argamassa. No entanto, é relevante salientar o excesso de resíduos (poeiras, detritos animais e restos de madeira resultantes de intervenções anteriores) que se encontram no fasquiado, ver Figura 8. Além de dificultarem a inspecção da estrutura, estes resíduos apresentam-se como um potencial foco de incêndio.

Figura 8 – Resíduos observados sobre as madeiras do fasquiado: (a) aspecto geral; (b) pormenor da zona central da cobertura.
