AVALIAÇÃO DA SEGURANÇA DE DOIS PAVIMENTOS EM MADEIRA

Luís F. Ramos e Paulo B. Lourenço

Universidade do Minho, Departamento de Engenharia Civil, Portugal

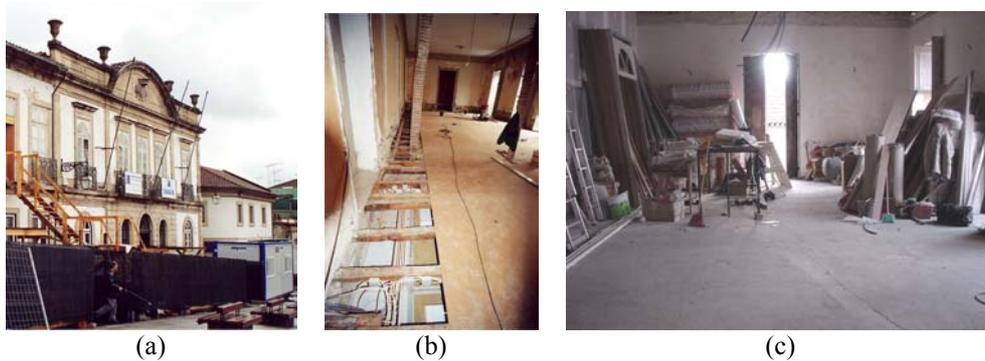
Figura 1 - Pavimento em estudo: (a) vista do exterior do edifício de Câmara; (b) pormenor dos vigamentos e da reabilitação; e (c) aspecto do pavimento no final da intervenção estrutural

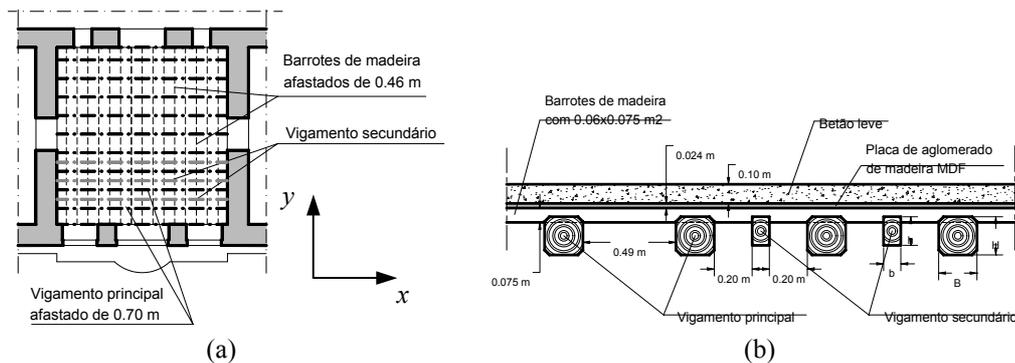
Na altura da realização do estudo pela Universidade do Minho, o pavimento já tinha sofrido intervenções de reabilitação pelo empreiteiro. Sobre os barrotes foram colocadas placas de aglomerado de madeira prensada, tipo MDF[®], com 24 mm de espessura, conforme se pode visualizar na Figura 2b e sobre as placas de aglomerado de madeira foi colocada uma camada de forma leve, contendo elementos de argila expandida (tipo LECA[®]). Não foi possível confirmar a espessura da camada de enchimento durante o levantamento estrutural, uma vez que seria necessário realizar uma abertura de inspecção no pavimento, que se entendeu desnecessária. Salienta-se, neste ponto, que as alterações efectuadas nos pavimentos vieram a aumentar o seu peso próprio cerca de três vezes (por metro quadrado de área em planta).

A altura das secções dos vigamentos principais (ver dimensão H na Figura 2b) é, em média, igual a 225 mm, enquanto que as dimensões da base dos mesmos elementos (ver

dimensão B na Figura 2b) variam entre 150 e 230 mm, sendo o seu valor médio igual a 185 mm.

Em relação ao vigamento secundário, as dimensões b e h (ver Figura 2b), em média, são iguais a 90 e 140 mm, respectivamente. Os barrote transversais têm uma secção igual a $60 \times 75 \text{ mm}^2$.

Figura 2 - Planta estrutural do pavimento do 1º andar na zona onde se realizou o ensaio de carga; e (b) secção em corte do pavimento em estudo

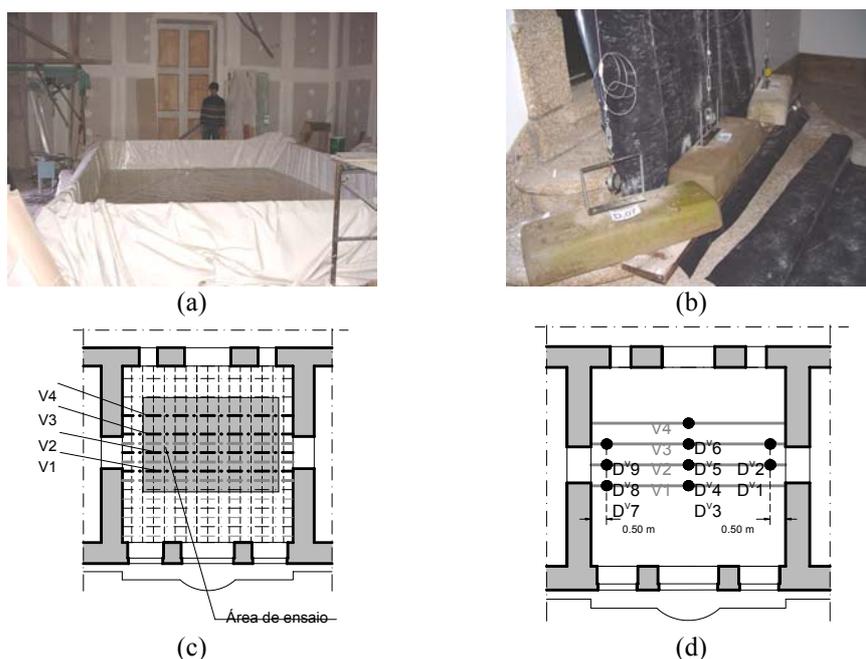
Figura 3 - Ensaio de carga: (a) reservatório para realizar a sobrecarga de utilização; (b) pormenores do sistema de fixação dos comparadores para medir deformações verticais; (c) área em planta do reservatório; e (d) disposição dos comparadores mecânicos

Para efectuar os registos das deformações foram usados nove comparadores mecânicos, incluídos num sistema convenientemente ligado à estrutura resistente (vigamentos principais) (ver Figura 3b). A localização dos comparadores encontra-se ilustrada na Figura 3d.

Em todos os comparadores foram registados deslocamentos residuais, salientando-se os verificados nos apoios das vigas, que, em média, corresponderam a um assentamento igual a 0.5 mm. É provável que este fenómeno tenha ocorrido devido ao reajuste das vigas às

paredes de alvenaria, durante as fases de carregamento do pavimento. Porém, esses deslocamentos residuais são cerca de 10% dos valores máximos alcançados, o que é aceitável para este tipo de estruturas, exceptuando o comparador Dv8 (ver Figura 8d), cujo valor residual é igual a 17%.

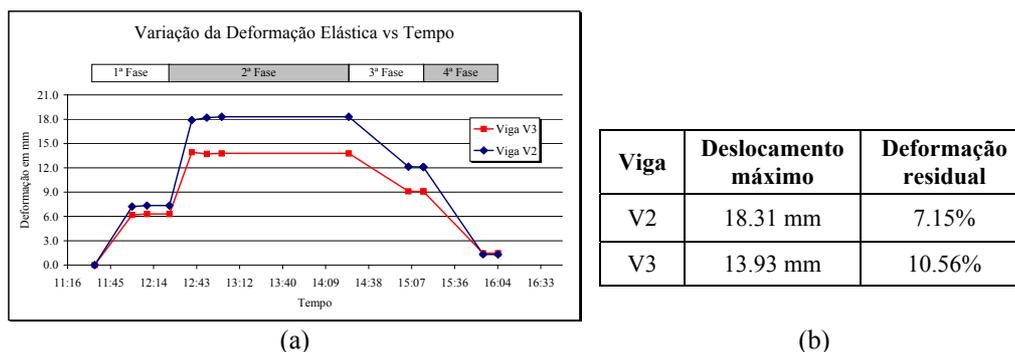
Figura 4 -Resultados os ensaio de carga para as vigas V2 e V3: (a) gráfico da deformação elástica versus tempo; e (b) deslocamentos máximos e deformação residual a meio vão

A deformação máxima verificou-se na viga V2, com um valor igual a 18.3 mm. Segundo o Eurocódigo 5 (1995) a deformação elástica instantânea devida às cargas variáveis, sem incluir a fluência do material e para combinações frequentes, deverá nunca exceder o valor de 1/300 do vão da estrutura. Deste modo, a deformação instantânea do pavimento não deverá ser superior a 21 mm, o que se verificou com o ensaio de carga (18.3 mm) para a totalidade da sobrecarga de utilização ($1.0 \cdot G_m + 1.0 \cdot Q_k$). Além disso, a deformação residual média para as duas vigas é cerca de 9%, tratando-se de um valor aceitável para este género de estruturas.

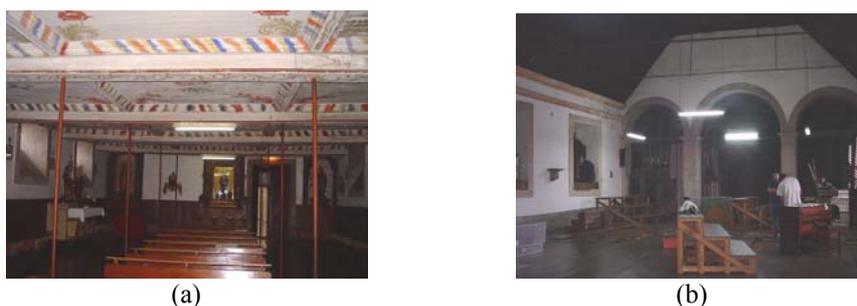
Figura 5 - Imagens do coro alto: (a) vista sob o pavimento no 1º piso; e (b) vista do 2º piso

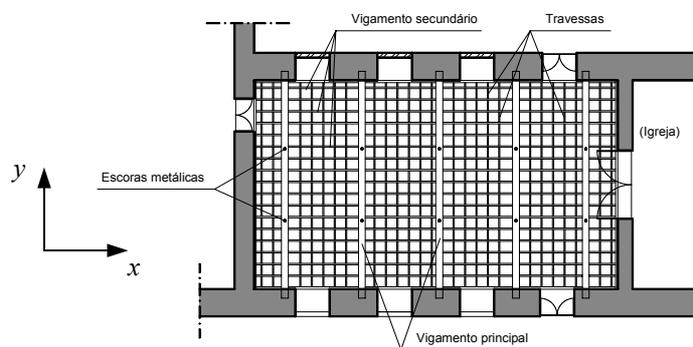
Figura 6 - Planta estrutural do pavimento do coro alto

A planta estrutural do pavimento encontra-se apresentada na Figura 6. A sua estrutura é constituída pelos seguintes elementos: (a) um conjunto de vigas principais em toda a extensão do vão do pavimento, afastadas, entre eixos, cerca de 3.40 m e alinhadas segundo a direcção y ; (b) um conjunto de vigas secundárias, perpendiculares ao vigamento principal, afastadas, entre eixos, cerca de 0.50 m; (c) um conjunto de travessas que dão apoio directo ao tabuado do soalho, afastadas, entre eixos, cerca de 0.50 m e alinhadas segundo a direcção y ; e (d) um conjunto de escoras metálicas com secção tubular, com um diâmetro exterior de 50 mm, colocadas ao terço do vão das vigas principais.

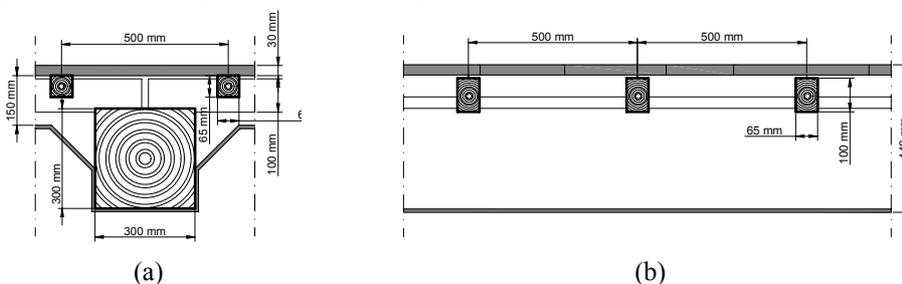
Os vigamentos principais têm uma secção transversal quadrangular com 300 mm de largura, conforme se pode observar na Figura 7a.

Figura 7 - Secção resistente do pavimento em estudo: (a) corte transversal do vigamento principal; e (b) corte transversal do vigamento secundário

Já os vigamentos secundários têm uma secção rectangular com dimensões médias de $65 \times 100 \text{ mm}^2$ (ver Figura 7b). As travessas são quadrangulares, com uma secção média de $65 \times 65 \text{ mm}^2$. O soalho tem uma espessura de 30 mm.

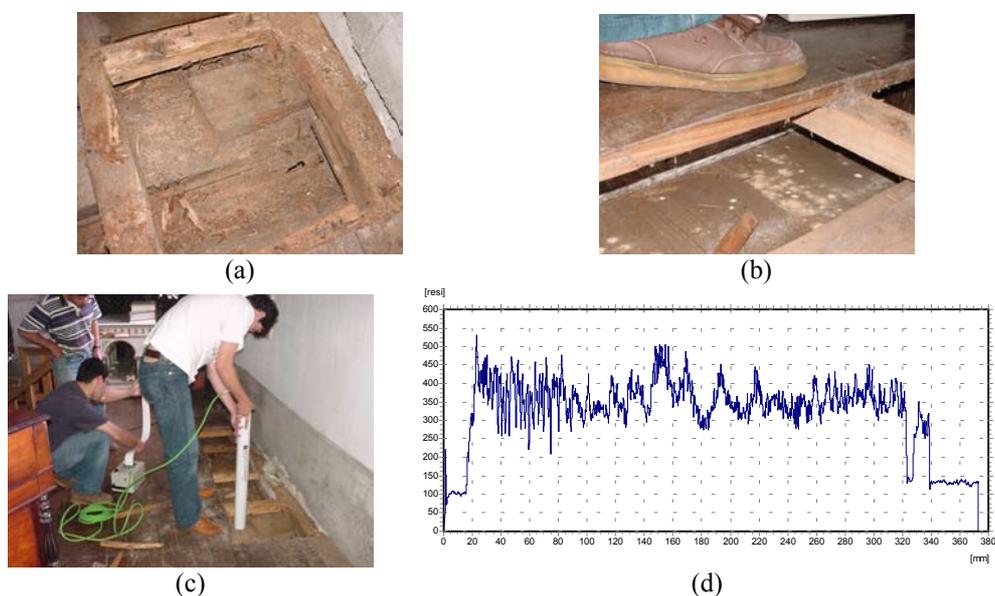
Durante a inspecção visual foi possível constatar que, de uma forma geral, os elementos resistentes do pavimento se encontram em bom estado de conservação, exceptuando a entrega de uma viga na parede com ataque através de actividade biológica (ver Figura 8a).

Figura 8 - Pormenores do estado de conservação do madeira: (a) entrega de uma viga; (b) ataque biológico activo no madeiro do soalho; (c) ensaios de perfuração com resistógrafo; e (d) resultado do gráfico de perfuração

Também as tábuas do soalho mais próximas das paredes se encontram em mau estado de conservação, devido à elevada actividade biológica, que reduziu significativamente a secção do tabuado. Na Figura 8b é possível verificar que a actividade biológica se encontra activa nas tábuas do soalho.

Para melhor averiguar o grau de degradação da viga principal, com ataque biológico na sua entrega, procedeu-se a um conjunto de ensaios de perfuração com recurso ao resistógrafo. Foram seleccionadas duas secções: uma a 400 mm da entrega da viga na parede e outra a um terço do vão. Em cada uma das secções realizaram-se quatro furos verticais no plano da secção e afastados de 50 mm. Na Figura 8c pode-se observar a execução de um desses ensaios.

Os ensaios realizados com resistógrafo na viga seleccionada indicaram que a constituição da madeira é igual ao longo de todos os furos realizados (ver Figura 8d), quer na mesma secção, quer nas duas secções estudadas. Assim sendo, o ataque biológico é

apenas superficial. Tal facto foi constatado após raspagem do material deteriorado da viga e do ensaio de percussão.

recomendada pelos autores; e (e) finalmente, independentemente da solução de reforço escolhida, recomendou-se a protecção da estrutura contra actividades biológicas.
