ENCONTRO SOBRE A MADEIRA E SUAS APLICAÇÕES NOBRES

Possibilidades e aplicações de ensaios não destrutivos

Artur Feio¹, Paulo B. Lourenço²

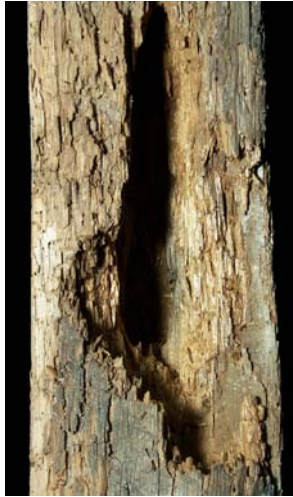
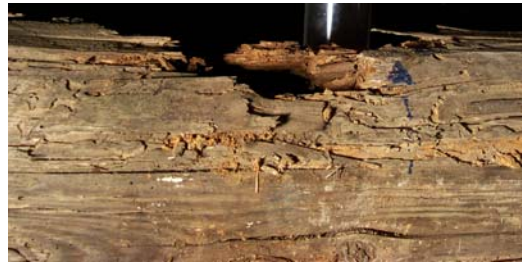
(a)

Figura 2 – (a,b) cárie localizada em elementos de madeira devido a uma infiltração localizada de água, (c) linha com fenda de secagem extensa e que indica direcção inclinada do fio, e (d) exemplo de apoio bem executado e com boa ventilação de todas as faces dos elementos.

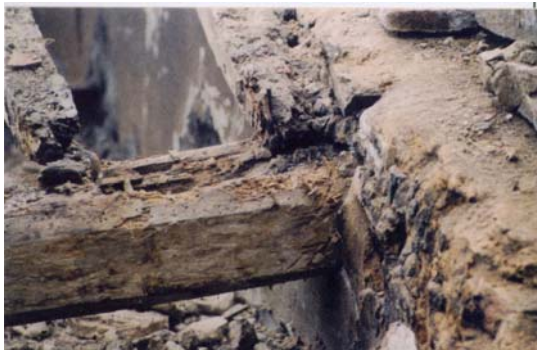
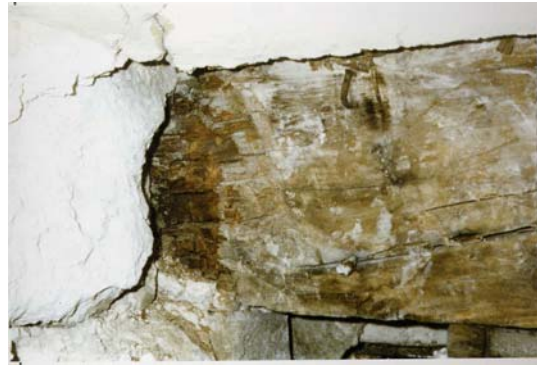
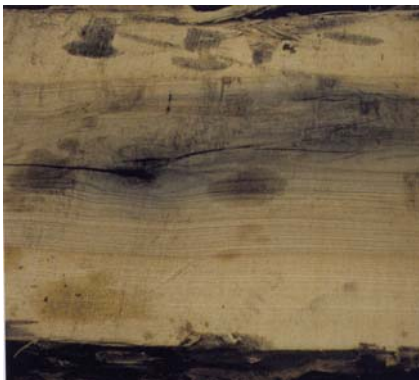
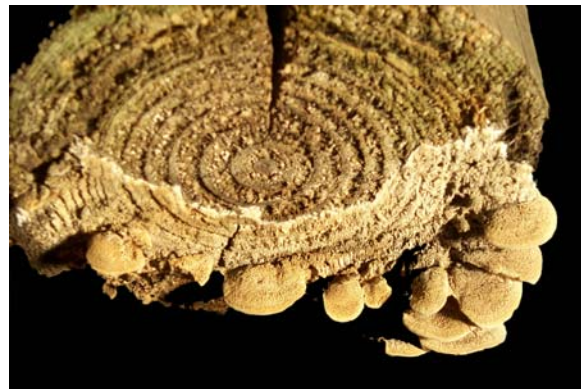
Figura 3 – Ataque biológico: (a) viga principal de apoio e ripa fortemente degradadas, (b) deficiente estado de conservação da madeira de uma viga com o apoio húmido e não ventilado, (c) uma excepção à regra: a alteração cromática devido à presença na madeira de objecto metálico (troncos metralhados), e (d) presença de fungos numa viga de madeira.

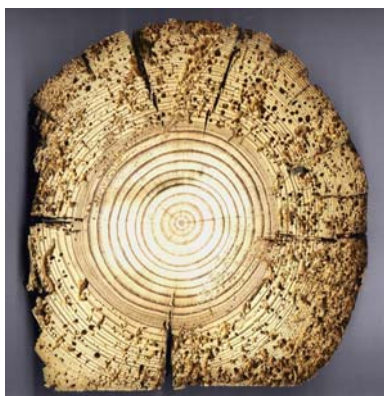
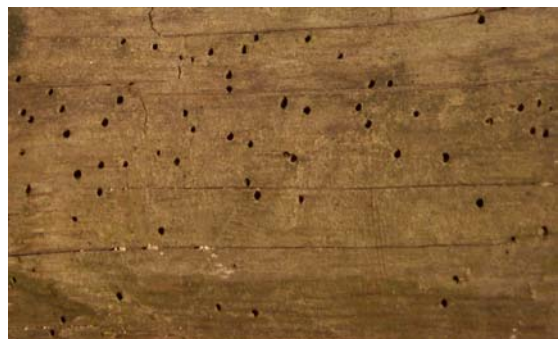
Figura 4 – Furos provocados por insectos xilófagos.

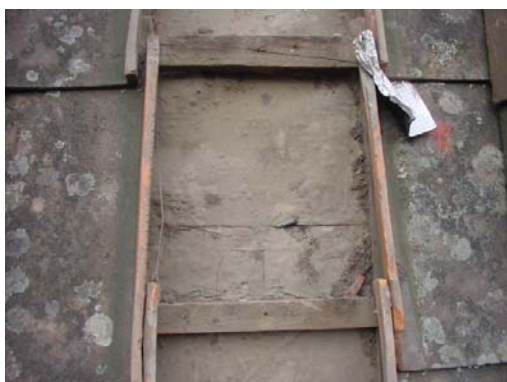
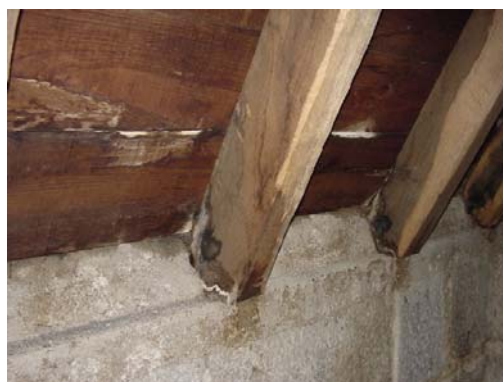
- como consequência do actual estado de conservação em que se encontra o edifício, nomeadamente com telas asfálticas a necessitarem substituição, as madeiras encontram-se expostas à acção das águas pluviais, o que originou deterioração da madeira por fungos;
- existem peças de madeira que apresentam fendas com dimensões consideráveis e que propiciam um ataque mais severo e danoso por parte de agentes xilófagos e/ou fungos de podridão, bem como diminuem a sua capacidade resistente.

Figura 9 – (a) pormenor da cobertura e do estado de conservação da tela asfáltica, e (b) madeira atacada por fungos.

- nos casos em que a deterioração é intensa a madeira tem que ser totalmente rejeitada, procedendo-se à sua substituição total ou cortando toda a madeira podre e infectada e substituindo-a parcialmente;
- torna-se necessário eliminar toda a humidade, pois este é um passo essencial para a erradicação da podridão.

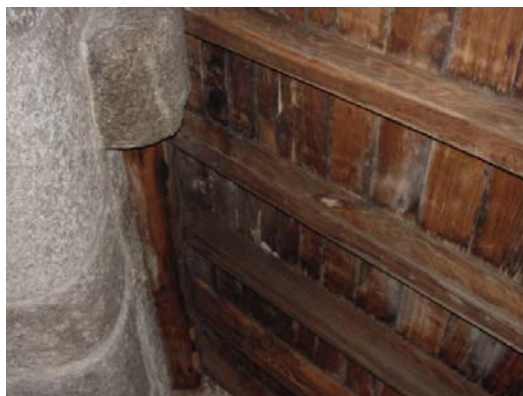
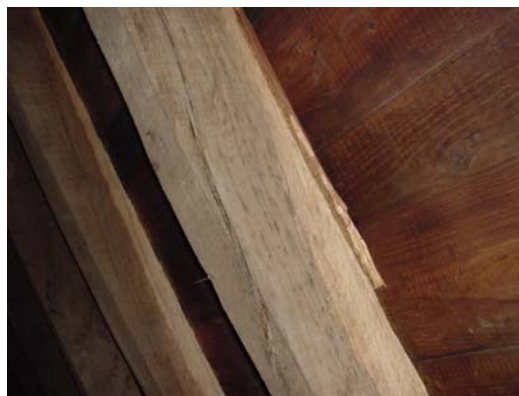
Figura 10 – (a) pormenor da humidade existente em madeiras do tecto, onde se pode observar a presença de fungos, e (b) fenda em peça de madeira da cobertura.

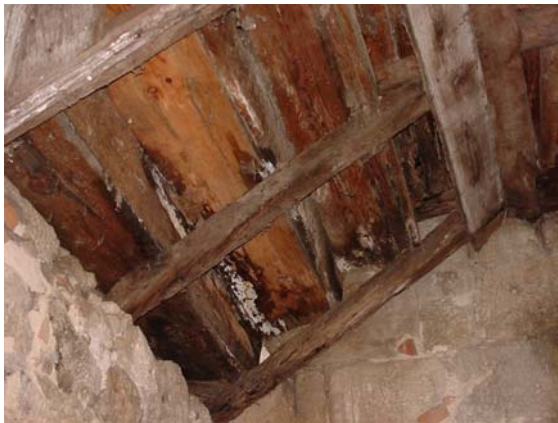
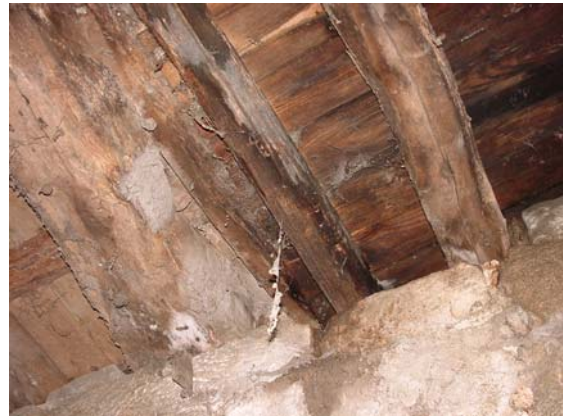
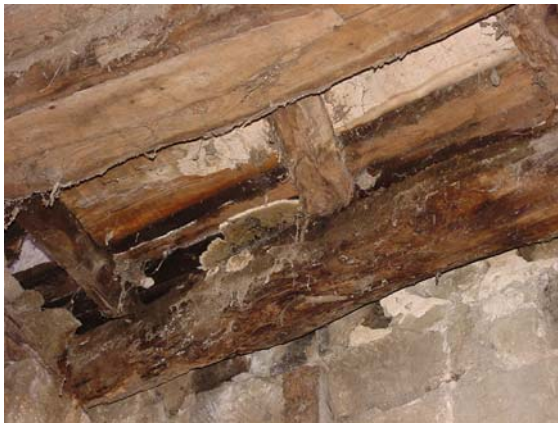
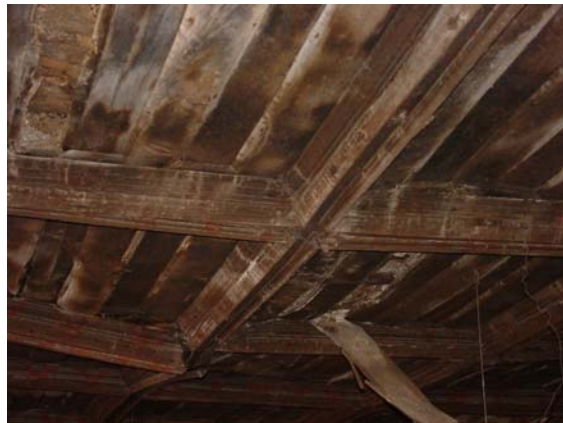
- como consequência do avançado estado de abandono em que se encontra o edifício, as madeiras encontram-se expostas às intempéries, o que originou em algumas zonas deterioração da madeira por fungos;

- algumas das madeiras inspeccionadas apresentavam furos característicos de saída de insectos, nas suas superfícies, nomeadamente de caruncho pequeno que, em muitos dos casos, provocou degradação significativa da madeira. Em certos elementos observa-se uma redução significativa da sua secção resistente, o que compromete a estabilidade da estrutura, precisando de ser substituídas;

- as madeiras, de uma forma generalizada, não se apresentam em condições de continuar a desempenhar funções estruturais, devido ao seu estado de deterioração, em alguns casos bastante avançado (as bases e as entregas das vigas de suporte da estrutura nas paredes encontram-se em mau estado, sendo que algumas delas se encontram mal apoiadas);

Figura 11 – Exemplos das patologias encontrados: (a,b) presença de humidade e fungos no madeiramento, (c) pormenor da entrega da viga atacada por fungos; e (d) pormenor do soalho do rés-do-chão.

- os pavimentos e os telhados deverão ser reconstituídos, com soluções apropriadas de isolamento acústico no caso dos pavimentos, e de isolamento térmico e estanquidade à água no caso das coberturas. Salienta-se, em particular, a necessidade de pormenorização adequada da entrega do pavimento nas paredes e da funilaria das coberturas;
- a solução a adoptar para as coberturas, provavelmente baseada em asnas tradicionais de madeira, que servem de apoio às madres e restante estrutura de suporte do telhado, deve ser materializada de forma a não gerar impulsos horizontais sobre as paredes de alvenaria;

- sempre que se reparar ou substituir as madeiras das estruturas já existentes, é necessário que as madeiras novas sejam tratadas e aplicadas com teores em água que respondam à classe risco a que vão estar sujeitas em obra;
- independentemente de se tratarem as madeiras, devem-se fazer inspecções periódicas procurando possíveis manifestações da presença dos agentes causadores da deterioração da madeira. A realização de inspecções em alguns locais poderá ser problemática, pelo que terão de ser adoptados pormenores construtivos que facilitem uma futura.

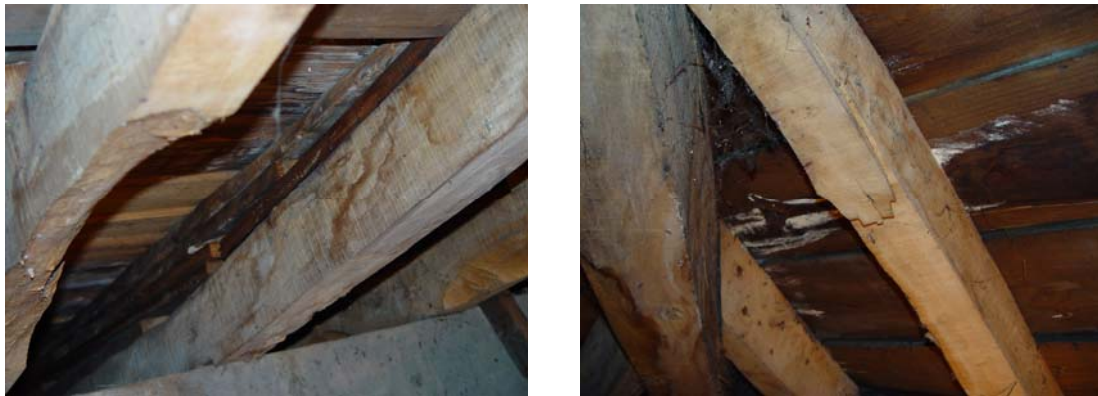
Como consequência de antigas infiltrações de água (solucionadas anteriormente com obras de reparação e beneficiação da cobertura) e devido às flutuações higrotérmicas a que o desvão da cobertura se encontra sujeito, observam-se, em algumas zonas do madeiramento, a presença de manchas de humidade e o desenvolvimento de colónias de fungos de podridão, ver Figura 14. A percentagem do forro em condições deficientes é estimada em 30%.

Figura 14 – Efeito da humidade nos elementos do forro. As manchas de humidade e a presença de fungos de podridão indiciam infiltrações antigas.

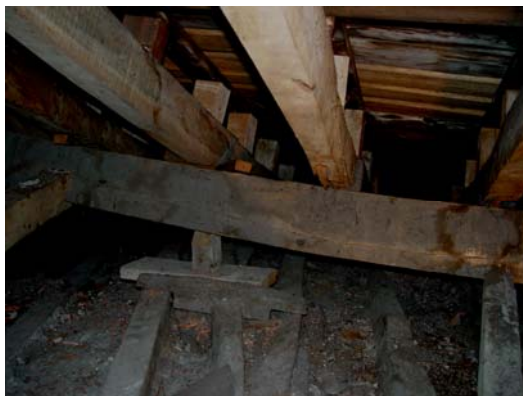
A principal causa de degradação observado deve-se às condições de apoio introduzidas em intervenções de reabilitação realizadas anteriormente em diversos elementos estruturais da cobertura. Assim, e devido a uma excessiva deformação destes elementos da cobertura, foram introduzidas escoras adicionais que apoiam directamente na abóbada, originando a deformação desta e o aparecimento de fendas no estuque, ver Figura 15a.

Figura 15 – (a) deformações excessivas e escora vertical; (b) elementos atacados por caruncho pequeno; (c) ataque generalizado das cambotas da abóbada principal; (d) elemento de madeira sem continuidade estrutural.

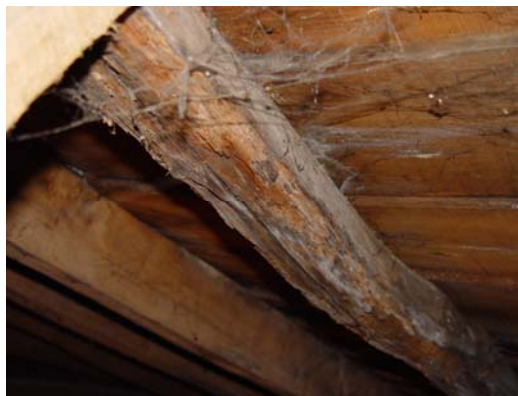
(b)

No madeiramento geral da cobertura, observam-se elementos de madeira que foram atacados por caruncho (pequeno) e que se encontram bastante danificados. Este tipo de ataque restringe-se, na maioria das situações, ao borne da madeira, ver Figura 15b e ver Figura 15c. Pontualmente existem situações em que os elementos de madeira apresentam outras patologias/defeitos localizados (nós, secções ocas e secções fendilhadas), que afectam significativamente a sua capacidade resistente. Verifica-se ainda que existem ligações por entalhe deficientes, encontrando-se as peças soltas e sem contacto, ver Figura 15d. Adicionalmente, encontram-se ligadores metálicos em avançado estado de corrosão, fenómeno potenciado pela presença de fezes animais.
