Anais do 10º Encontro Brasileiro em Madeiras e em Estruturas de Madeira - EBRAMEM 2006

USO DA PERFURAÇÃO CONTROLADA NA AVALIAÇÃO DE DEGRADAÇÃO DA MADEIRA EM EDIFICAÇÕES ANTIGAS – ESTUDO DE CASO

O objetivo do presente trabalho é avaliar o estado de degradação de uma estrutura de madeira do século XVIII por meio do uso de técnicas não destrutivas, como apoio ao projeto de restauração do Laboratório Chimico, situado no Pólo I da Universidade de Coimbra, no Largo Marquês de Pombal, Coimbra, Portugal. A equipe responsável pela avaliação é composta por membros da Universidade do Minho (UMINHO) e da Universidade Federal de Santa Catarina (UFSC), ambas as instituições com pesquisadores experientes no uso de técnicas não destrutivas aplicadas a madeiras.

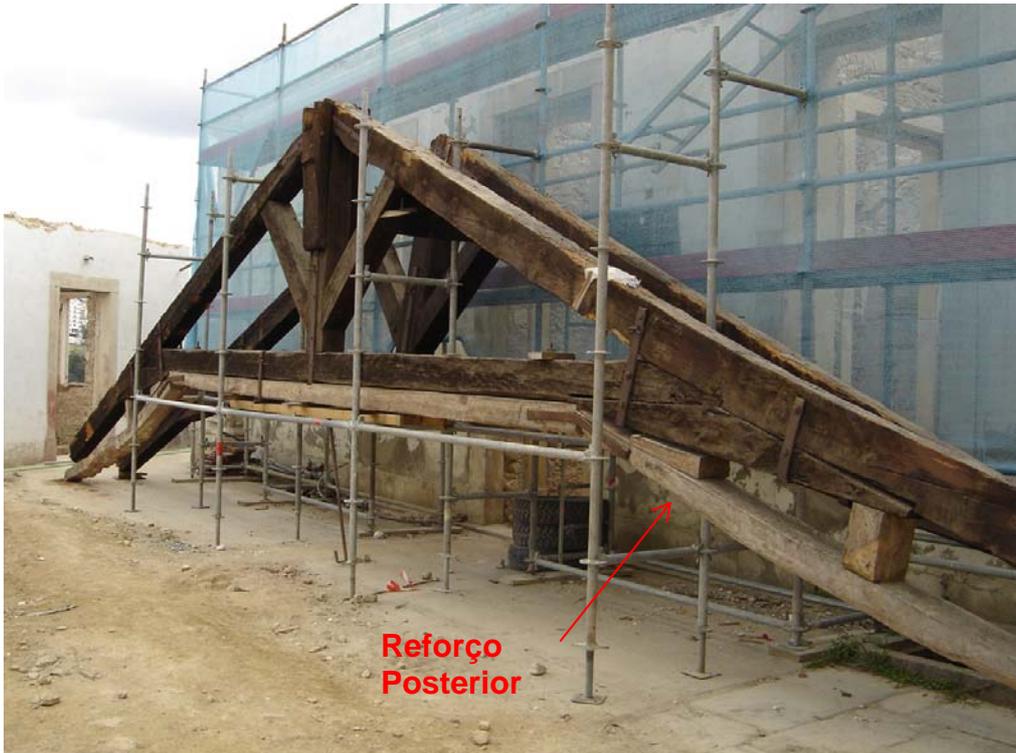
As Figuras 4, 5 e 6 apresentam as Tesouras 1, 2, 3 e 4 como se encontravam na obra por ocasião da inspeção. Observa-se que as Tesouras 2 e 3 sofreram intervenções no passado, com a colocação de peças de reforço na parte inferior, provavelmente devido a anomalias ou insuficiência de resistência ou rigidez da estrutura existente perante os carregamentos aplicados.

Figura 4 – Aspecto da Tesoura 2 (frente) e Tesoura 1 (atrás) no canteiro de obra

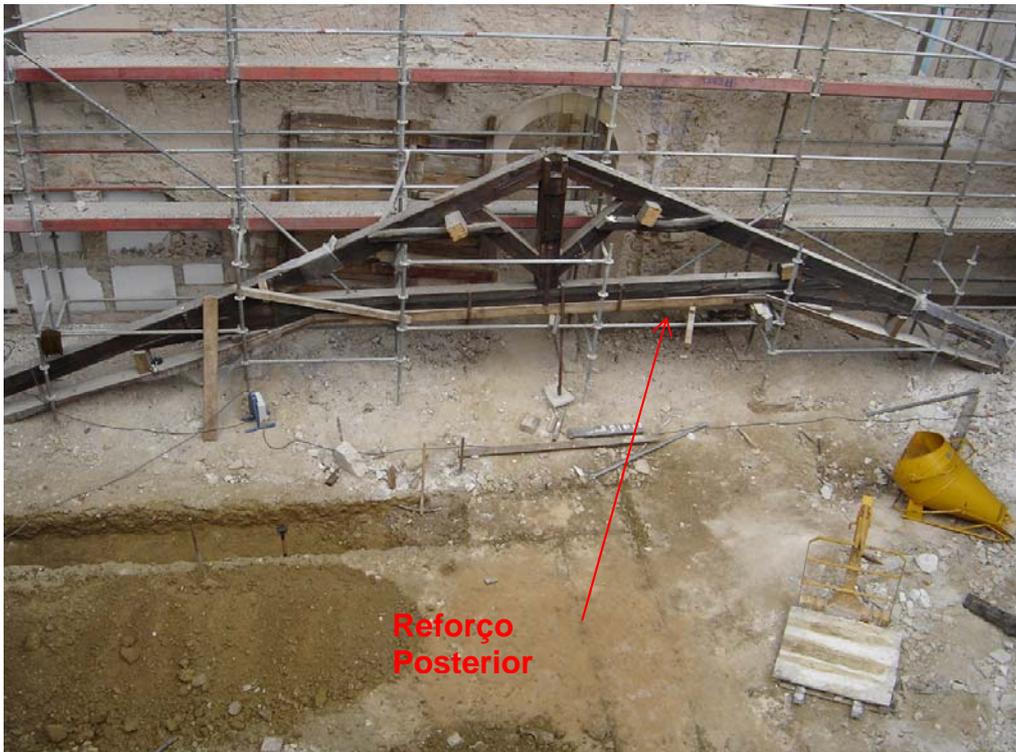
Figura 5 – Aspecto da Tesoura 3 no canteiro de obra

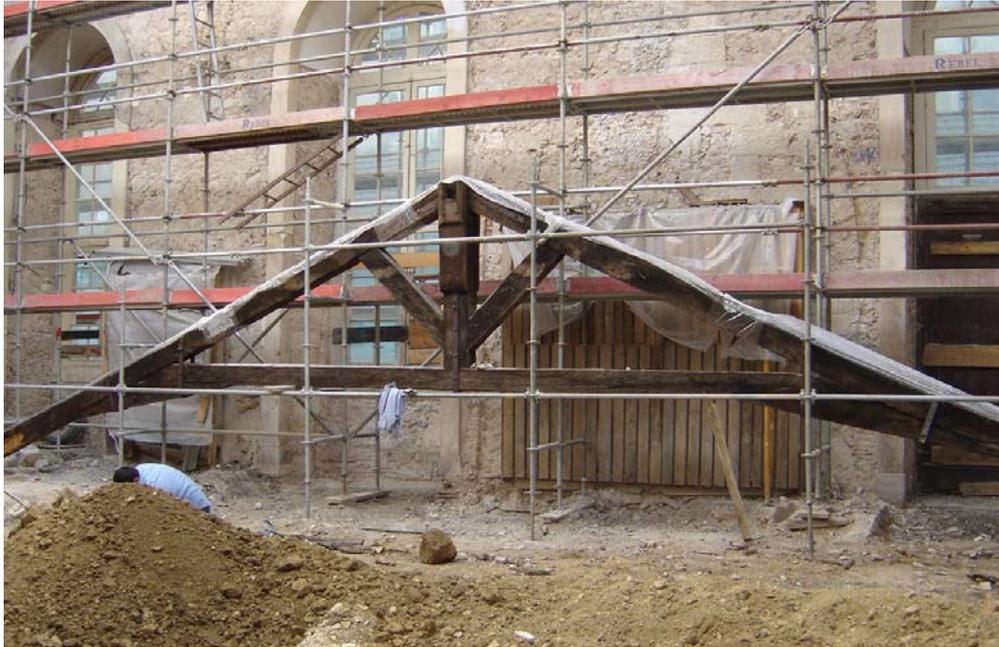
Figura 6 – Aspecto da Tesoura 4 no canteiro de obra

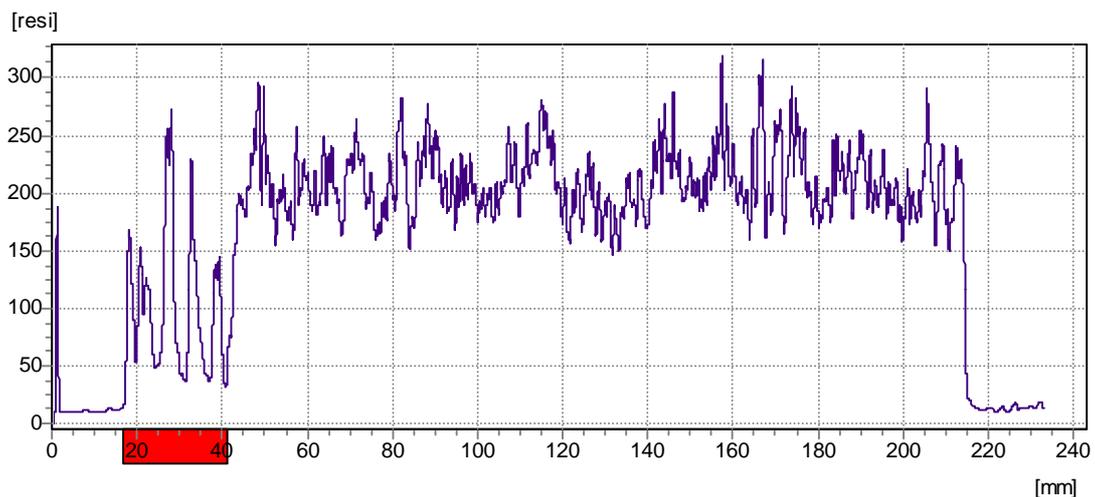
A Figura 10 apresenta como exemplo de saída de resultado o perfil registrado pelo Resistograph® 3450 ao perfurar a seção da Perna 2.2, Seção 2, na direção transversal às fibras da madeira. A extensão da peça perfurada é de 20 cm, indicada na escala do eixo das abscissas, enquanto o eixo das ordenadas apresenta a força necessária para a agulha perfurar a madeira. A faixa que está com destaque em vermelho, os primeiros 2 cm de penetração, apresenta uma força média de perfuração mais baixa que o restante da seção. Esta redução da força de perfuração é o parâmetro que indica a profundidade da degradação, permitindo a avaliação da seção residual em estado são da madeira.

Figura 10 – Exemplo de perfil gerado pelo Resistograph® para Perna 2.2 na Seção 2 – Diagrama Força de perfuração x Profundidade de penetração na madeira

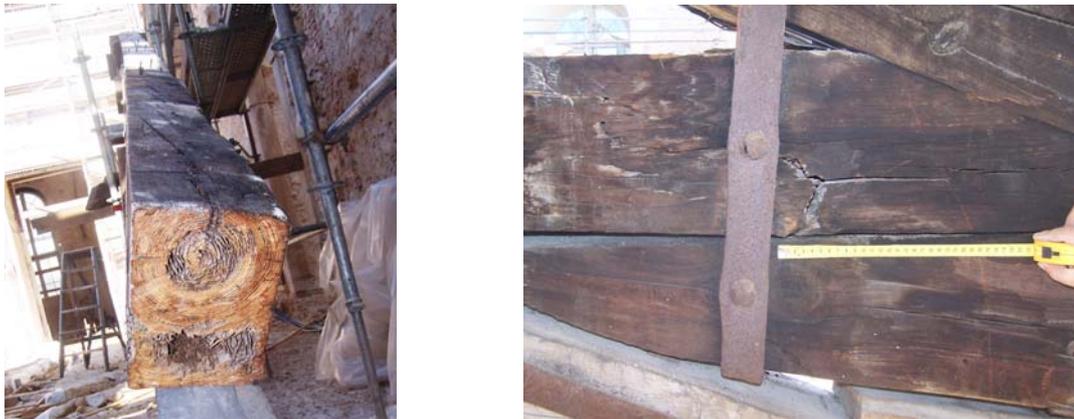
As quatro tesouras apresentam um estado avançado de deterioração, com sinais de degradação por microrganismos, tais como fungos apodrecedores, e por insetos xilófagos, do tipo brocas. Também se constatou a ruptura de origem mecânica em algumas seções pela presença de fendas, em alguns casos, muito profundas (até sete centímetros de profundidade).

Figura 12 – Exemplo de estado avançado de deterioração na Perna 3.2 (Esq) e de ruptura na Linha da Tesoura 3 (Dir)

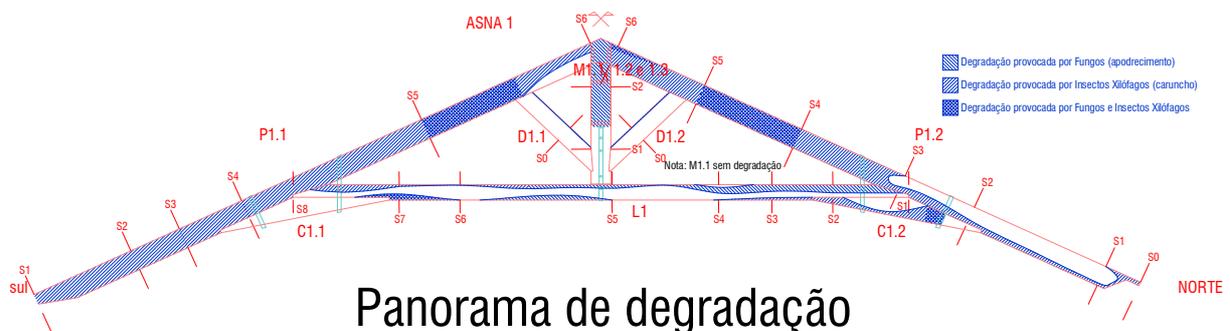
Figura 13 – Vista com identificação das degradações na Tesoura 1

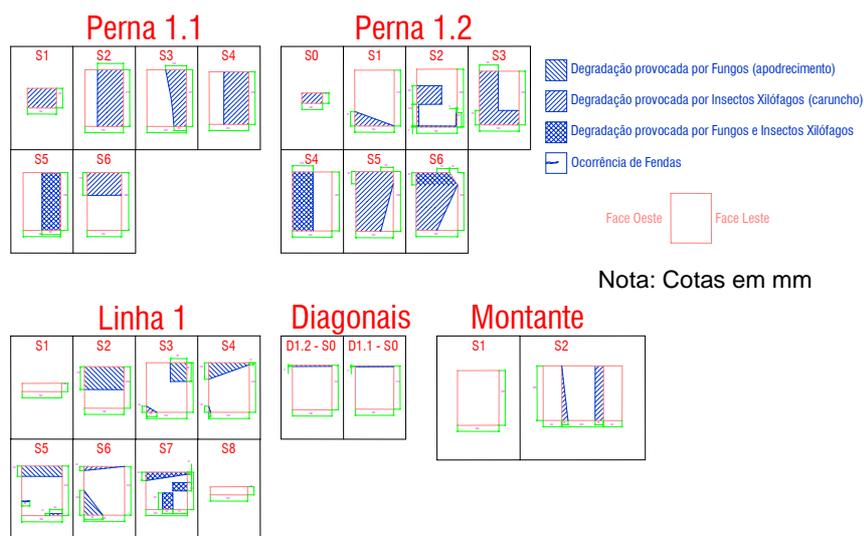
Figura 14 – Extensão das degradações nas seções da Tesoura 1

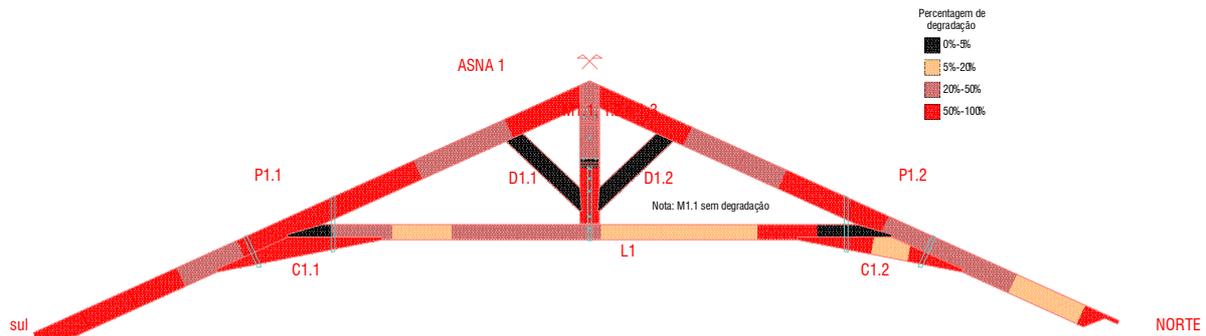
A cada classe de degradação foi atribuído um código de cores. A legenda de cor vermelha corresponde ao grau mais grave de degradação (50% - 100% da seção comprometida) enquanto a legenda de cor preta representa o grau mais leve de degradação (0% - 5% da seção). Esta classificação por cores foi aplicada a cada uma das quatro tesouras investigadas, conforme exemplifica a Figura 15, onde se observam as áreas em vermelho localizadas

principalmente nas pernas em regiões próximas às ligações com montantes, com linhas e nos apoios nas alvenarias.

Figura 15 – Vista com grau de degradações na Tesoura 1

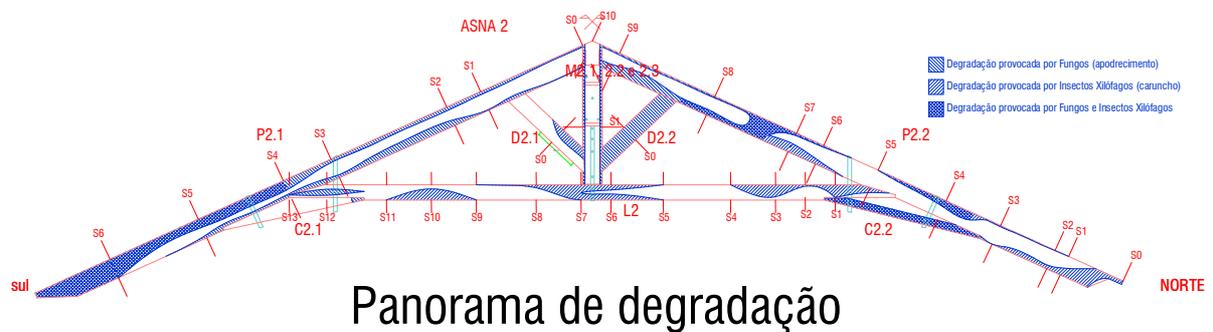
Figura 16 – Vista com identificação das degradações na Tesoura 2

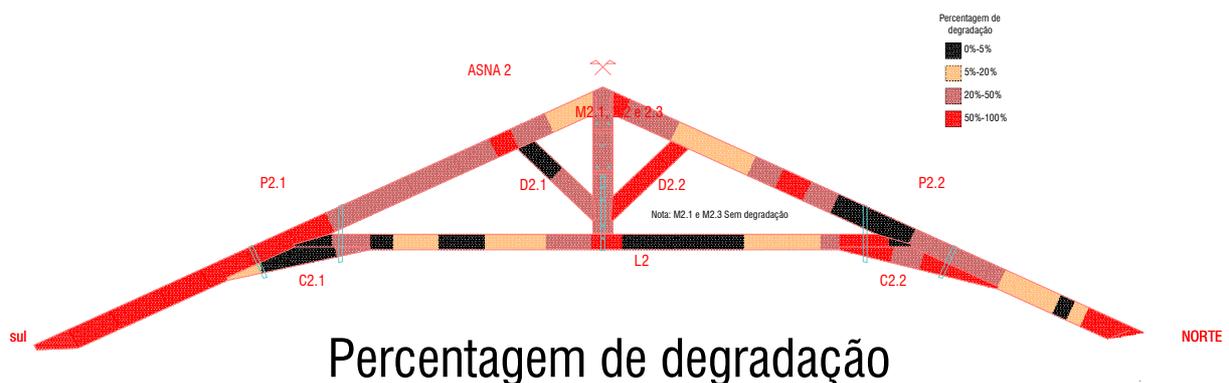
Figura 17 – Vista com grau de degradações da Tesoura 2

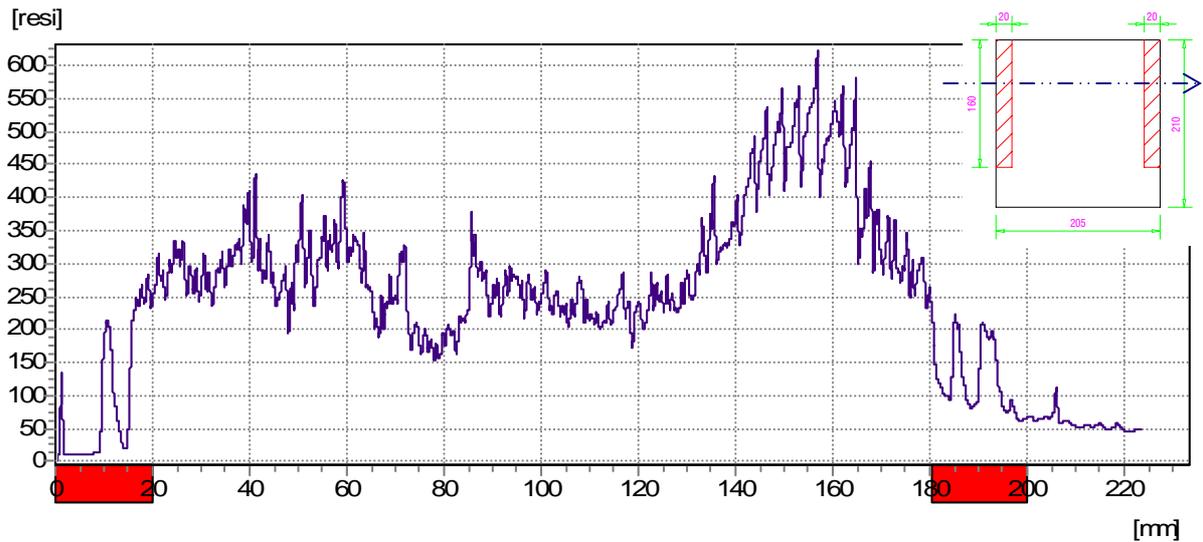
Figura 18 – Perfil gerado pelo Resistograph® para Linha 2 Seção 8 – Constatação da profundidade da camada degradada nas faces laterais

Na Figura 18, a seção S8 na Linha 2 da Tesoura 2 apresentava degradação por insetos constatada por meio de inspeção visual. A profundidade da área atingida pode ser observada no perfil do Furo 10, feito na direção horizontal ao longo da dimensão de 20,5 cm. Na extensão dos dois centímetros iniciais e finais do perfil representado no diagrama da Figura 18, constata-se que a resistência registrada pelo aparelho é de valor inferior que nos demais pontos do perfil. Na Figura 19, o furo feito com o Resistograph® na Seção S4 da perna 1.2 da Tesoura 1 possui direção vertical, com extensão de 28 cm. A análise do perfil permitiu identificar uma porção interna da seção transversal comprometida com galerias, que pareciam ser superficiais a partir da inspeção visual.

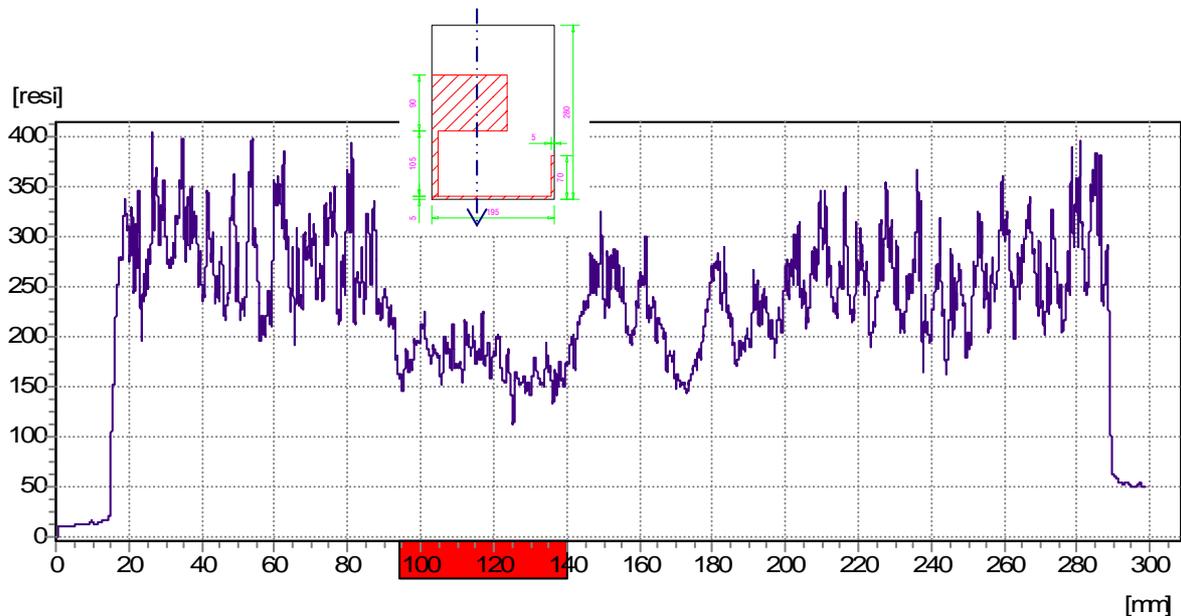
Figura 19 – Perfil gerado pelo Resistograph® para Perna 1.2 Seção 4 – Constatação de área interna degradada por insetos

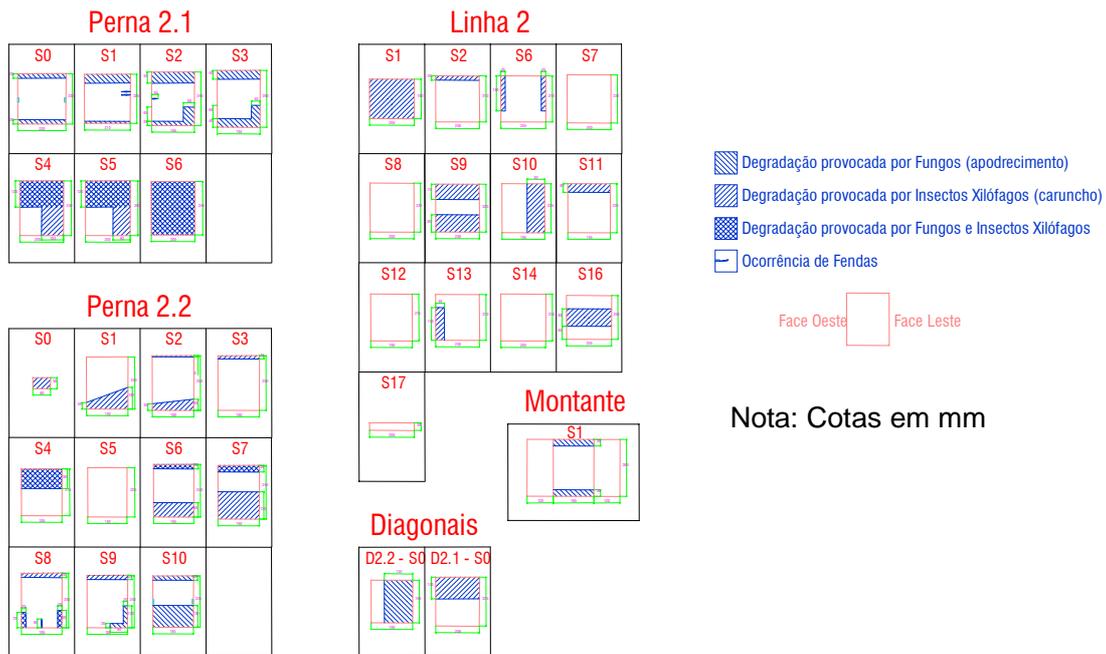
Figura 20 – Extensão das degradações nas seções da Tesoura 2

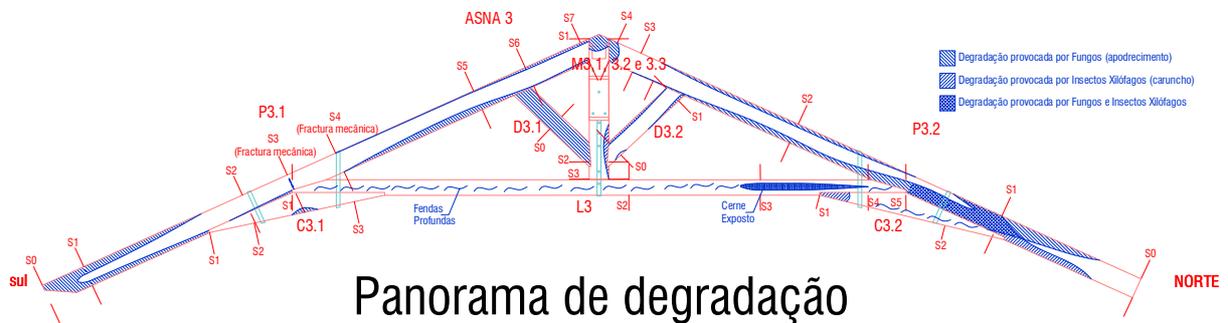
As quatro tesouras inspecionadas apresentam sérios sinais de comprometimento, sendo possível o uso parcial de algumas peças. Para que as tesouras possam ser reaproveitadas com função estrutural, é imprescindível a execução de reforços. As Figuras 21 a 25 ilustram o quão extensa é a degradação das Tesouras 3 e 4.

Figura 21 – Vista com identificação das degradações na Tesoura 3

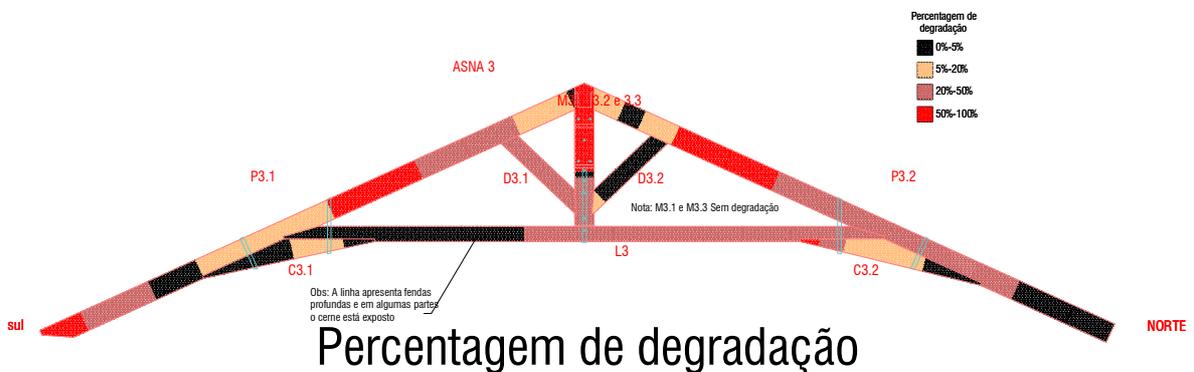
Figura 22 – Vista com grau de degradações da Tesoura 3

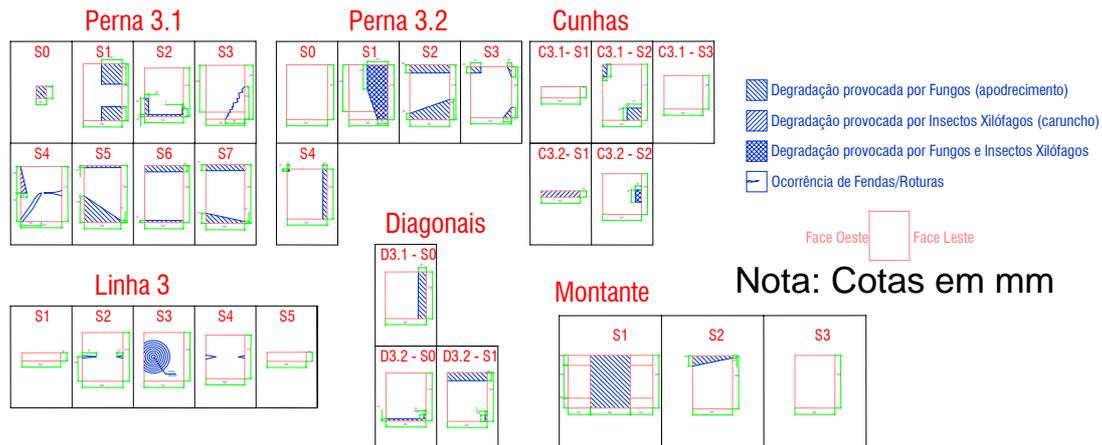
Figura 23 – Extensão das degradações nas seções da Tesoura 3

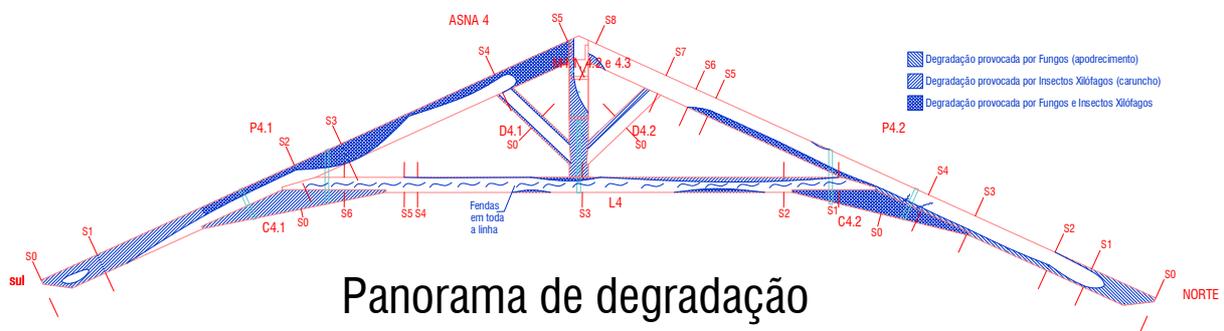
Figura 24 – Vista com identificação das degradações na Tesoura 4

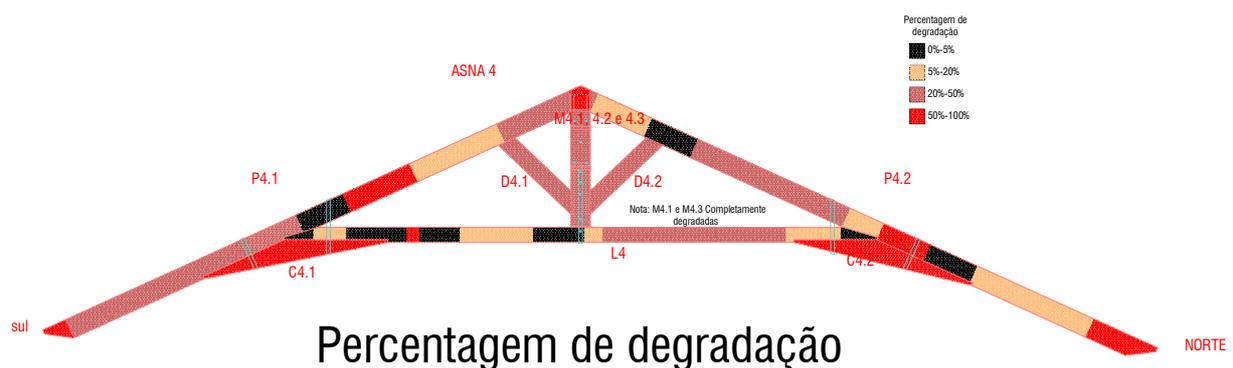
Figura 25 – Vista com grau de degradações da Tesoura 4
