Cobertura da sala do relicário no Mosteiro de Santa Cruz: Notas sobre a intervenção

Paulo B. Lourenço^{}, Artur Feio⁺, Ricardo D. Brites[†]*

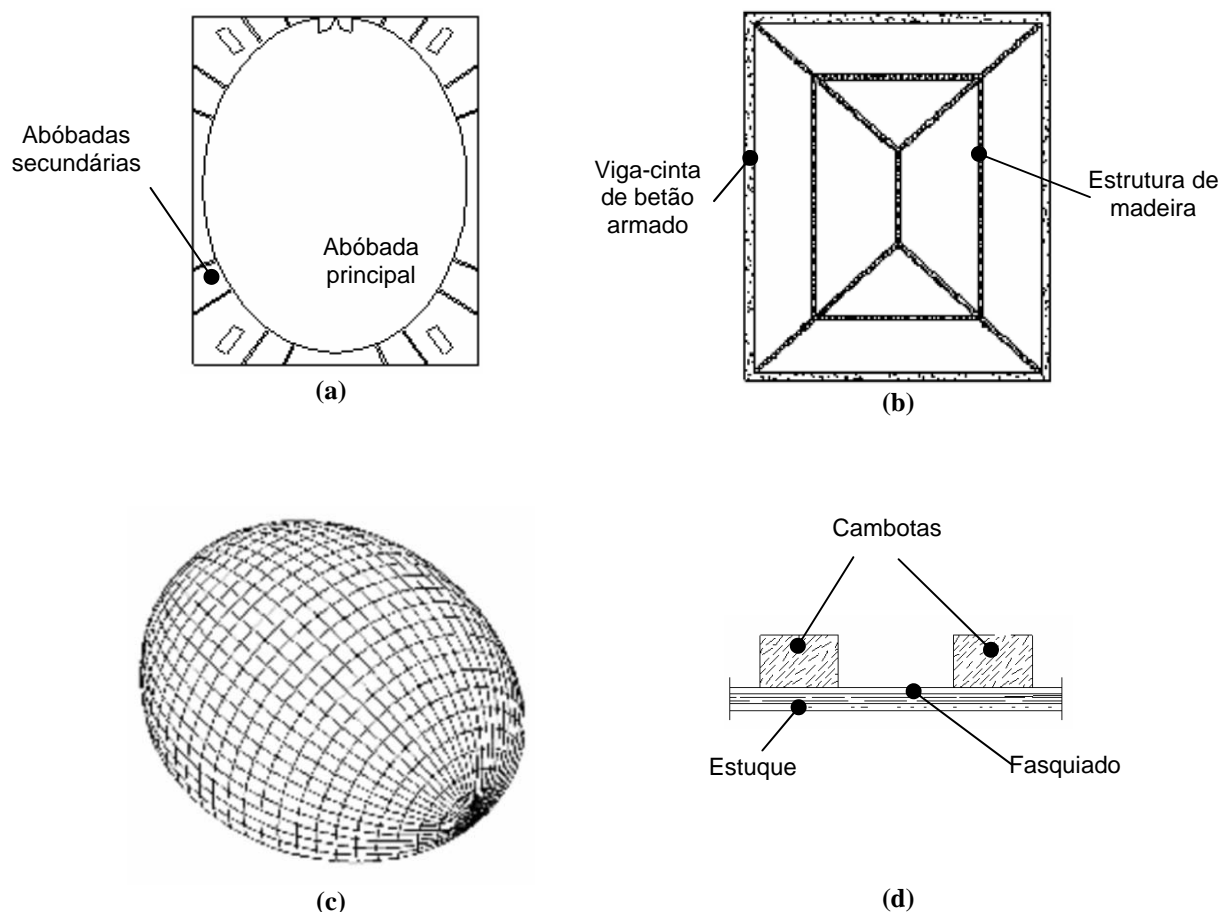
A sala do relicário, é uma das zonas contíguas do Mosteiro de Santa Cruz, possuindo originalmente uma cobertura em madeira com quatro águas e, no seu interior, uma abóbada principal de madeira fasquiada e estucada, com forma elíptica, e diversas abóbadas secundárias de madeira fasquiada e estucada, com forma de berço. A sala do relicário possui dimensões aproximadas de 12.5 m de largura, 15.0 m de comprimento e 11.5 m de altura (medida ao fecho da abóbada), ver Figura 1.

Figura 1 – Cobertura existente na sala do relicário, Mosteiro de Santa Cruz, Coimbra: (a) planta com as abóbadas principal e secundárias; (b) estrutura principal da cobertura; (c) modelo da abóbada principal; (d) detalhe da estrutura da abóbada

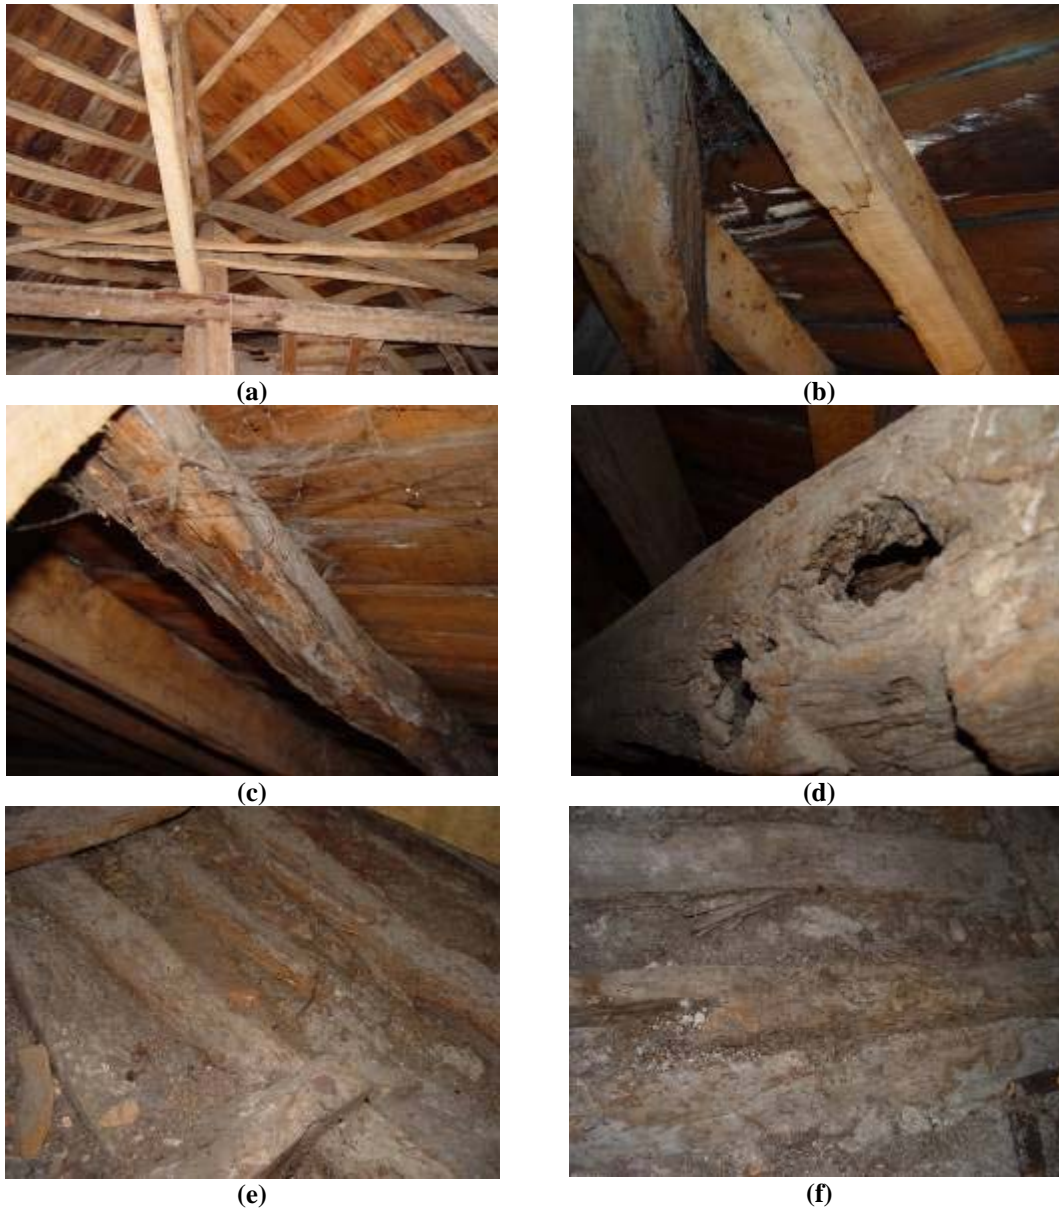
A inspeção visual possibilita a rápida identificação das zonas mais degradadas, com maiores deformações e humidade, permitindo assim direccionar a restante inspeção nestas zonas. Através destes ensaios, concluiu-se que as peças analisadas se encontravam globalmente atacadas por insectos xilófagos, embora se restrinja na maioria dos casos ao borne, o que contribui para o actual estado de degradação da

estrutura observado quer a nível visual, quer a nível estrutural. As entregas das vigas de suporte da estrutura nas paredes de alvenaria encontram-se em bom estado e alguns dos elementos de madeira do forro e do madeiramento geral da cobertura, não se apresentam em condições de continuar a desempenhar as suas funções, devido ao seu avançado estado de deterioração (2). Na Figura 2 apresentam-se algumas fotografias do interior da cobertura existente.

Figura 2 – Detalhes da cobertura existente: (a) complexidade do sistema estrutural; (b) presença de manchas de humidade; (c) deformação excessiva e podridão; (d) secção oca; (e, f) ataque generalizado das cambotas da abóbada principal

deformação da estrutura, o apoio generalizado da cobertura sobre a abóbada interior e respectivo dano induzido já com inversão da curvatura da abóbada, e tomando em consideração o facto das intervenções anteriores não terem conseguido sustentar o processo de degradação, optou-se por substituir a cobertura existente.

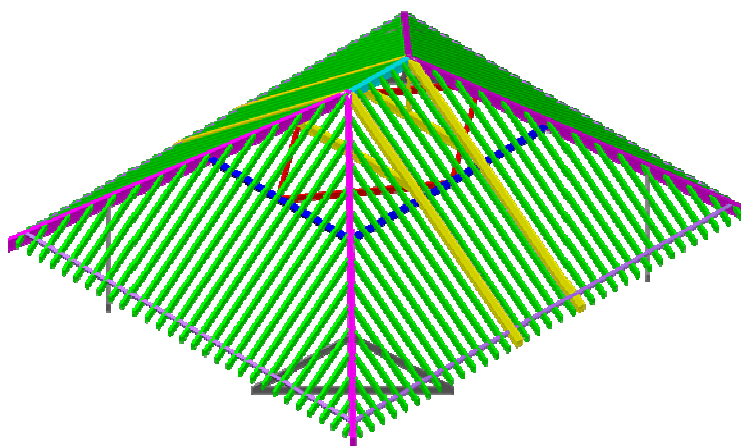
Figura 3 – Modelo 3-D da cobertura realizada

A nova estrutura foi dimensionada globalmente em madeira maciça de pinho bravo, recorrendo-se ao abeto, no caso em que as peças de pinho, pela sua elevada dimensão, não estivessem disponíveis no mercado. Foram analisadas propostas alternativas em madeira lamelada colada, cujos preços se revelaram não competitivos nesta obra. Salienta-se que a presença da abóbada inviabilizava a realização de uma estrutura de cobertura tradicional, recorrendo por exemplo a asnas planas, pois era impossível a colocação de uma linha. As dimensões em planta e altura da cobertura assumem valores significativos, o que associado à impossibilidade de realizar apoios interiores, conduziram a uma solução que consiste numa estrutura composta por quatro diagonais, duas asnas principais com linhas sobrelevadas, quatro terças com um esquadro de reforço, cumeeira e quatro asnas de canto, ver Figura 3. Sobre este sistema apoia um conjunto de madres com secção significativa, que servem de suporte ao forro em madeira.

Os cálculos da estrutura foram inicialmente realizados para duas situações de apoio limite, em função da capacidade da viga-cinta de betão armado e paredes de alvenaria suportarem, ou não, os impulsos horizontais gerados pelos elementos da cobertura, sendo o dimensionamento feito de acordo com o Eurocódigo 5 (3). Uma vez que a estrutura existente, não tinha capacidade para resistir aos esforços horizontais gerados pela asna, foram adoptadas medidas para realizar uma estrutura de cobertura auto-portante e simplesmente apoiada na estrutura de alvenaria.

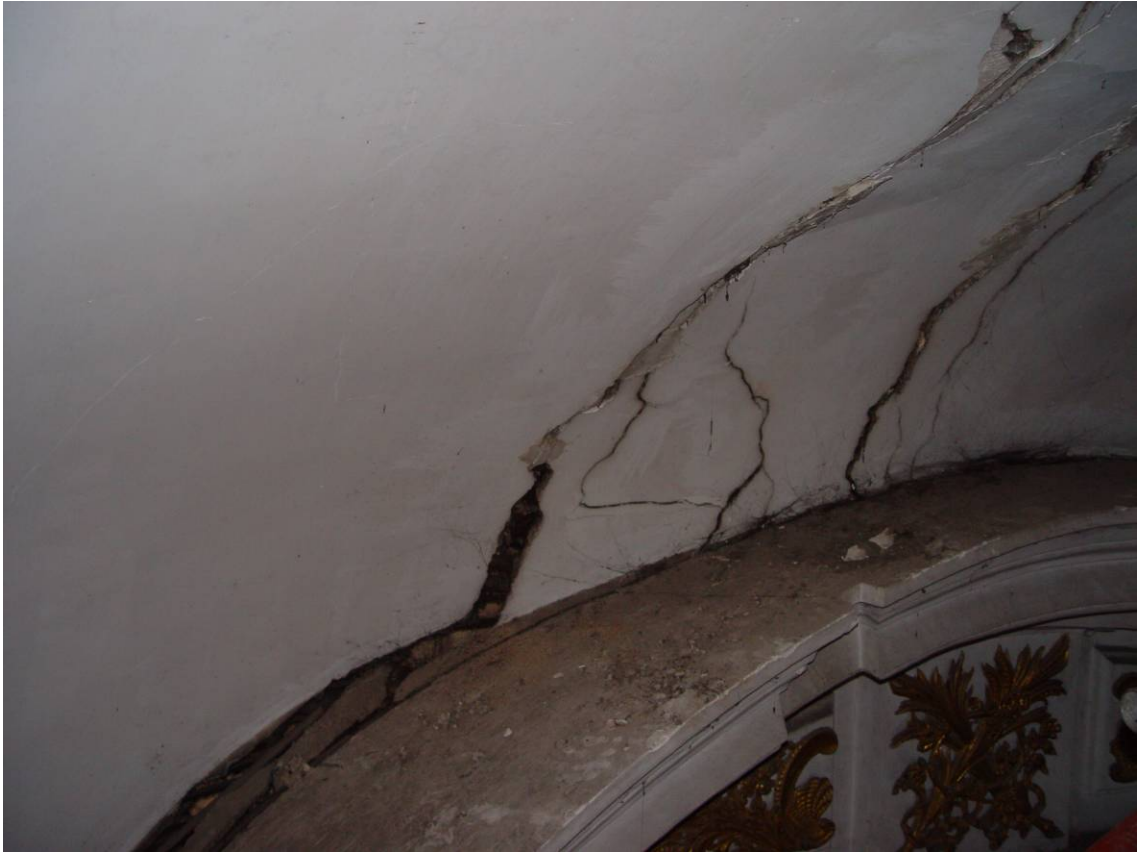
Com a entrada de água da cobertura e com o aumento da deformação da estrutura da cobertura, foram sendo introduzidas escoras e apoios diversos, incluindo ligações à abóbada fasquiada. A deformação continuado do sistema causou inversão da curvatura da abóbada principal e fendilhação considerável. Para uma análise mais cuidada do estado de conservação das madeiras, realizaram-se vários ensaios não destrutivos, recorrendo ao Pilodyn®, ao Resistograph®, à escarificação e a uma inspeção visual. O Pilodyn® é um aparelho que mede a resistência à penetração superficial de uma agulha com cerca de 3mm de diâmetro que é impulsionada contra a peça, sendo este resultado relacionado com a densidade da madeira. O Resistograph® é um aparelho que permite obter um perfil de resistência à penetração ao longo da peça, através da sua perfuração por uma pequena broca, e assim estudar a variação de densidade ao longo da linha perfurada. Com a escarificação, pode-se visualizar a madeira interior, através da realização de pequenos cortes com a ajuda de um formão, e desse modo verificar a existência de deterioração em zonas não superficiais da peça, bem como a sua profundidade.

Figura 4 – Detalhes da execução; (a) cobertura existente em contacto com a abóbada fasquiada nas águas laterais, com apoios de nivelamento do telhado; (b) multiplicação de madres nas águas principais, com elevada deformação e reparações sucessivas; (c) aspecto da fendilhação e deformação da abóbada fasquiada; (d) aspecto da nova estrutura principal da cobertura; (e) aspecto de uma das asnas de canto; (f) madres e colocação do forro; (g) cobertura em fase de conclusão
