APPLICATIONS DES RECOMMANDATIONS ICOMOS SUR LA CONSERVATION DE STRUCTURES ANCIENNES: DE L'ELEMENT CONSTRUCTIF A LA STRUCTURE GLOBALE

P.B. LOURENÇO

Univ. do Minho

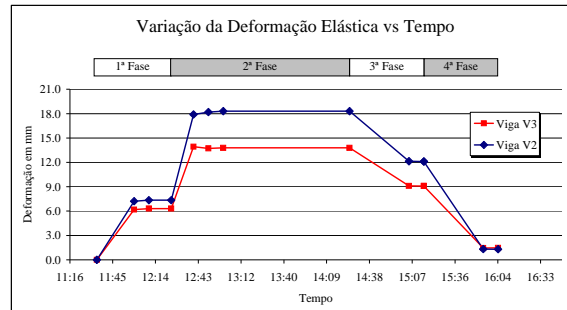
Poutre	Déplacement maximum	Déformation résiduelle
V2	18.31 mm	7.15%
V3	13.93 mm	10.56%

Figure 6: Résultats de l'essai de charge pour les poutres les plus sollicitées pendant l'essai V2 et V3 : (a) graphique de la déformation élastique contre temps ; et (b) déplacements maximum et déformation résiduelle au milieu de la poutre

Le déplacement maximum s'est vérifié dans la poutre V2, avec une valeur égale à 18,3 mm. Selon [11], le déplacement maximum élastique instantané dû aux chargements variables, sans inclure la déformation du matériel et pour les combinaisons fréquentes, ne doit jamais dépasser la valeur de $1/300$ de l'ouverture maximum de la structure. De cette façon, le déplacement instantané maximum du plancher ne devra pas être supérieur à 21 mm, ce qui s'est vérifié avec l'essai de charge (18,3 mm) pour la totalité de la surcharge d'utilisation ($1.0 \times G_m + 1.0 \times Q_k$).

Cette étude a permis de conclure que l'utilisation du plancher analysé de la Chambre Municipale d'Arcs de Valdevez pour un chargement uniformément distribué de 3.0 kN/m² est viable. Il fut encore recommandé la protection de la structure contre des attaques biologiques et la ventilation de l'espace entre le plancher et le faux plafond. De cette forme, le résultat de la présente étude a été l'absence de quelconque intervention.

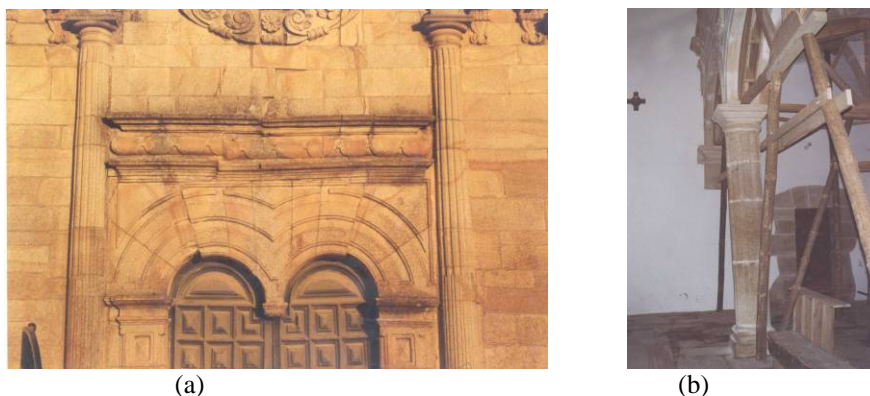
L'église possède des dommages significatifs dans la façade centrale (arc géminé, ouverture et balustrade), avec des déplacements verticaux et horizontaux dans la direction normale au plan de la façade, associés aux fentes visibles. Le chœur possède des déplacements significatifs, avec une inclinaison des piliers d'environ 3% et des fentes prononcées dans les arcs et des nervures appartenant aux voûtes, comme il peut être observé dans la Figure 9.

Figure 8: Aspects du (a) déclin au niveau de l'arc géminé et (b) le manque de verticalité des colonnes qui supportent les arcs du chœur

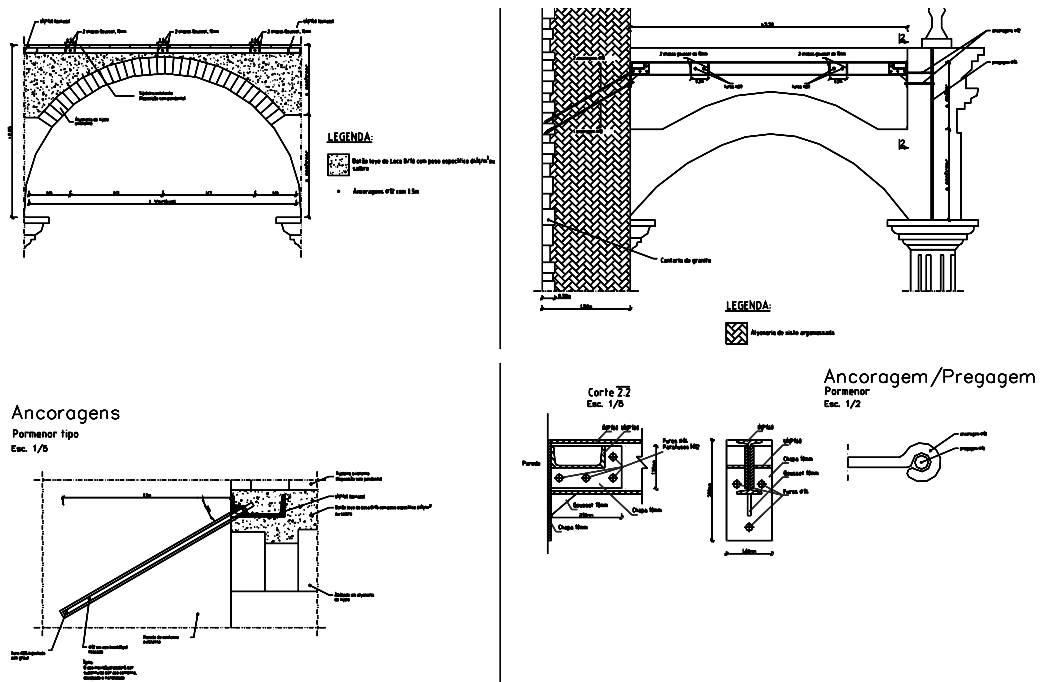
Figure 10: Détails du projet d'intervention

Les travaux suivants furent effectués pour aider au diagnostic : (a) analyse historique du bâtiment, (b) sismologie historique du lieu, (c) sondage géotechnique, puits et essais de plaque, (d) vectorisation de la façade principale par photogrammétrie monoscopique, (e) relevé géométrique simplifiée du chœur et façade, (f) relevé photographique et graphique des pathologies trouvées et (g) inspection boroscopique de la façade principale. Pour justifier les dommages présentés par l'immeuble, différentes simulations numériques ont été réalisées. Avec un modelage de la façade/chœur et l'interaction sol-structure, il fut démontré que les actions verticales ne seraient pas responsables par les dommages que l'immeuble présente. En faisant appel aux modèles tridimensionnels illustrés dans la Figure 10 ça a été possible de justifier que les dommages exhibés ont origine sismique. Face à la typologie très localisée des dommages dans la structure, l'intervention a eu pour objet lier le chœur aux murs de contour et solidariser le revêtement granitique de la façade à travers d'une structure métallique, voir Figure 11.

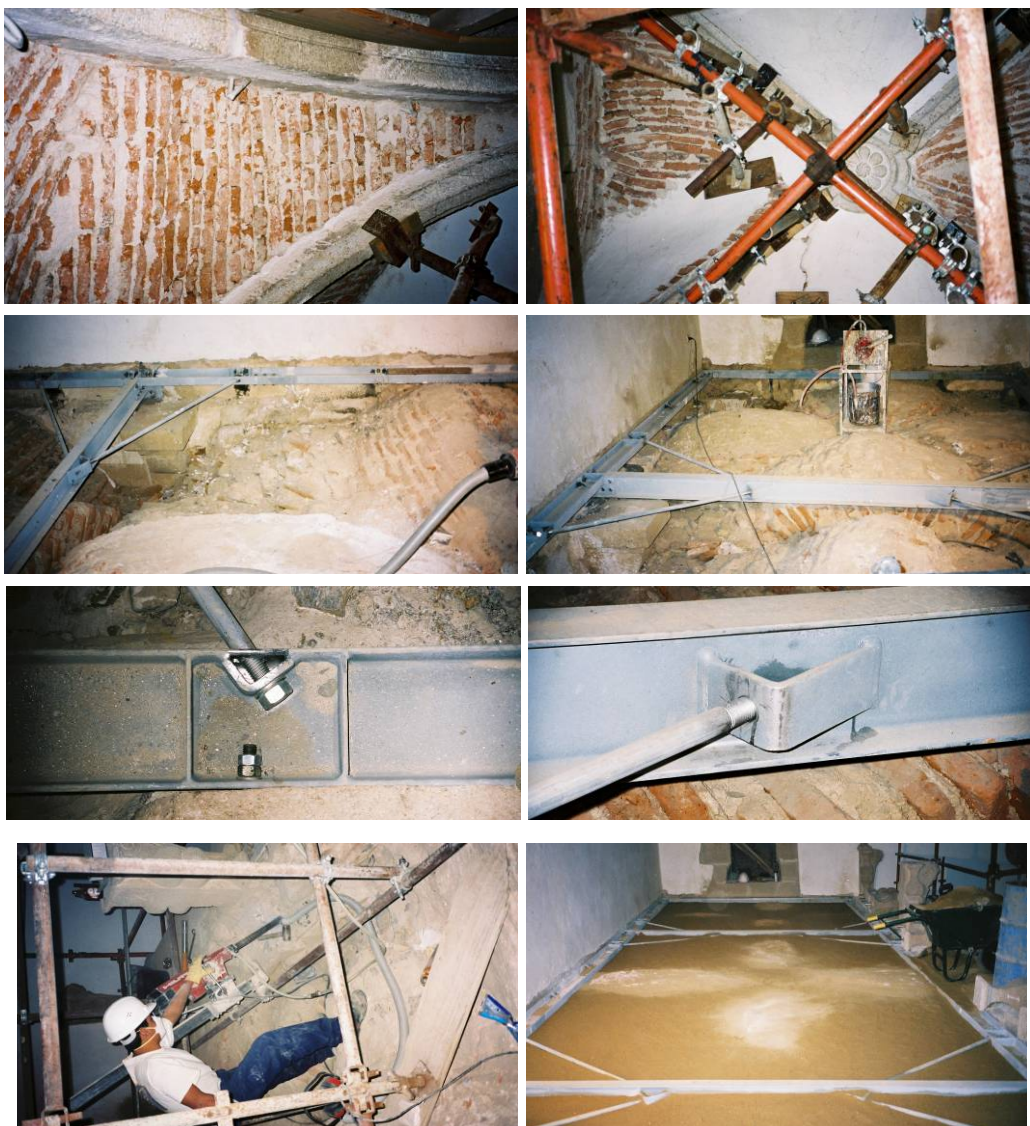
Figure 11: Aspects de l'intervention

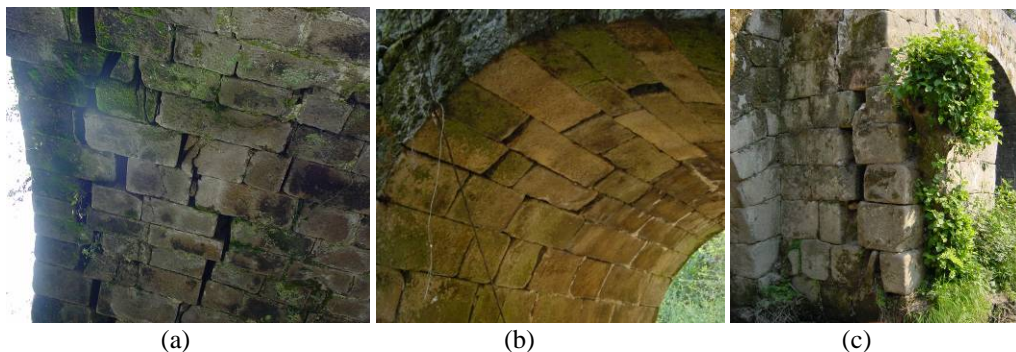
Les tympanes et les gardes sont en maçonnerie de roche mais les travaux de manutention au long du temps ont modifié les caractéristiques originales, se vérifiant la présence de blocs de béton et un plancher en cubes de granit. La structure présente des conditions de sécurité inadéquates. L'inspection réalisée a permis d'identifier des fentes longitudinales prononcées dans l'intrados des 1^{er} et 4^{ème} arcs, voir Figure 14. Le pilier droit se trouve significativement endommagé, avec des blocs de roche fendus et il manque une roche de la fondation. La végétation se trouve présente de façon générale dans tout le pont, ayant conduit à des dommages prononcés dans le pilier droit. Les tympanes ne se trouvent pas alignées, avec ouverture pour l'extérieur. De cette forme, les fentes semble résulter de l'absence de manutention et des actions grandissantes de trafic auxquels le pont a été sujet, voir [13].

Figure 13: Anomalies plus significatives : (a) fentes dans l'arc gauche ; (b) fentes dans petit l'arc ; (c) fentes dans le pilier droit

Une analyse numérique a été réalisée du pont pour évaluer ses conditions de sécurité et pour comprendre clairement le fonctionnement du pont. Le modèle tridimensionnel adopté a démontré l'importance du matériel de remplissage du pont dans son comportement et a justifié les fentes longitudinales observées. L'inspection visuelle et l'analyse numérique ont vérifié la nécessité de renforcer le pont, notamment en empêchant le mouvement d'ouverture des tympanes.

Pour réduire les fentes longitudinales du 1^{er} arc (largeur de la fente supérieur à 8 cm) et replacer cet arc dans la position originale, le remplissage sur l'arc sera enlevé et la maçonnerie sera placé dans la position originale. Le renforcement adopté inclut six profils U en acier inoxydable fixés dans l'extrados de l'arc et dans les tympanes, voir Figure 15. Une barre d'acier inoxydable, légèrement contrainte avec une clé dynamométrique, complète le système, réduisant de forme très significative la moment fléchissant du profil U métallique. Près du verrou de l'arc il n'est pas possible d'effectuer la liaison du système de profils métalliques aux tympanes, dû au petit espace existant.

Le dommage dans l'arc plein est plus modéré avec une fente de largeur maximale égale à 4 cm et il fut décidé de maintenir la géométrie actuelle avec le renforcement approprié. Comme renforcement ont été adoptés six ancrs transversales à travers tout le développement de la plateforme du pont, voir Figure 16. Les ancrs seront réalisées avec une plaque imbibée et le remplacement d'un bouchon obtenu avec un échantillon de dimension supérieure. Les barres possèdent une manche flexible pour permettre de contrôler l'injection et promouvoir la connexion entre les briques et la maçonnerie de pierre. Les ancrs radiaux permettent lier l'arc avec les tympan.

Le pilier droit sera réparé en faisant appel au démontage et au remontage grâce à des crampons d'acier inoxydable. L'élément qui manque dans la fondation sera remplacé.

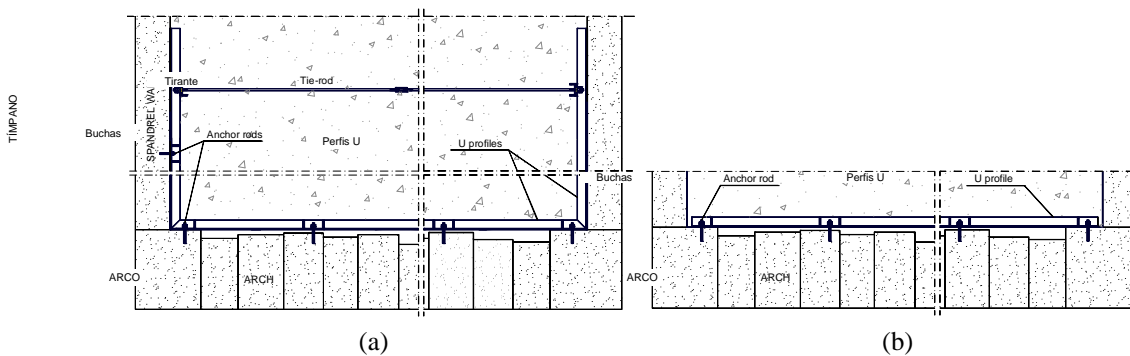
Figure 14: Renforcement de l'arc A1 avec des profils en acier inoxydable AISI 316 : (a) situation générale ; (b) situation dans le verrou de l'arc

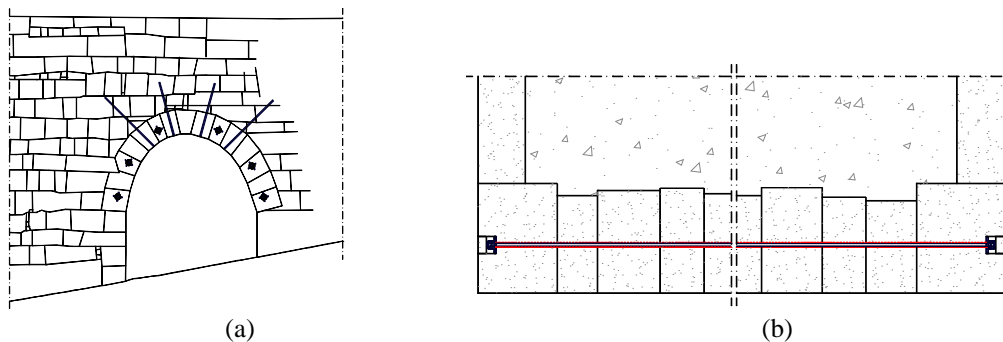
Figure 15: Renfort de l'arc: (a) ancrs radiaux; (b) ancrages transversaux
