Metodologia para diagnóstico e intervenção em edifícios correntes: Habitação social no Porto e Recife

Paulo B. Lourenço, Francisco Fernandes, Luís F. Ramos

ISISE, Universidade do Minho, Departamento de Engenharia Civil, Guimarães, Portugal

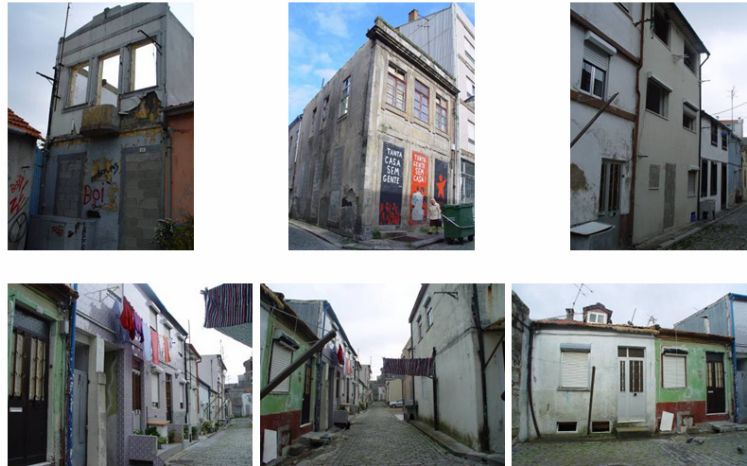
O Bairro do Leal, construído no século XIX, situa-se numa zona central da cidade do Porto (freguesia de Santo Ildefonso) e está encaixado entre a rua do Bonjardim e a rua de Fonseca Cardoso (Figura 1). É uma zona constituída por edifícios com algum grau de deterioração, sendo que a maioria dos edifícios está abandonada e o interior de algumas casas foi demolido ou encontra-se em ruína (Figura 2). A população residente de maneira permanente é essencialmente de meia-idade e idosa.

Figura 2: Aspecto das casas que constituem o bairro.

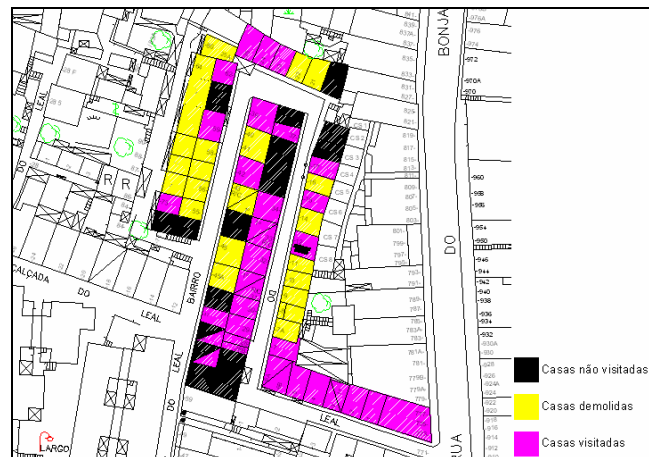
Figura 4: Plantas com indicação das visitas efectuadas.

Foram ainda produzidas fichas de registo das características e deficiências apresentados pelos diversos imóveis e plantas actualizadas com o estado de ocupação e propriedade, identificação dos imóveis visitados, anomalias e número de residentes, ver Figura 3 e Figura 4. As anomalias típicas detectadas estão associadas essencialmente à falta de conservação dos imóveis, incluindo, no exterior, rebocos deteriorados ou inexistentes, caixilharia deficiente ou inexistente, fendilhação, sistemas de drenagem de águas deficientes e telhados em mau estado, e, no interior, presença de fungos e outra actividade biológica, destacamento de rebocos e pinturas, deformação de placas de gesso cartonado e de madeira, deformação significativa de telhados e fendilhação. Em geral, a deterioração dos edifícios devolutos é superior à dos edifícios habitados. No interior dos imóveis devolutos foi possível encontrar soluções de colapso e pré-colapso de paredes interiores e pisos.

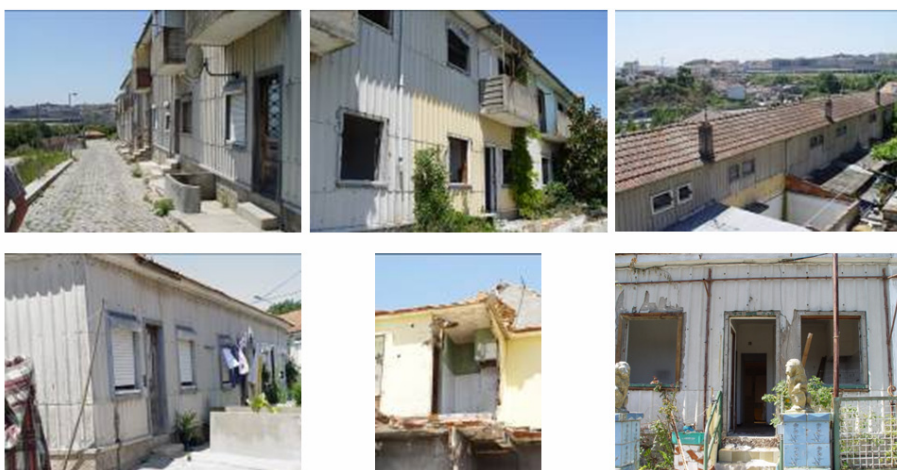
O Bairro de São Vicente de Paulo, construído no início dos anos 1950, situa-se na freguesia de Campanhã, no Porto, perto da praça da Corujeira e da Via de Cintura Interna (Figura 5). É uma zona constituída por edifícios com diversas anomalias, sendo que coexistem edifícios devolutos, edifícios com interior demolido e zonas parcialmente demolidas (Figura 6). A população residente é essencialmente de meia-idade e idosa.

Figura 6: Aspecto das casas que constituem o bairro.

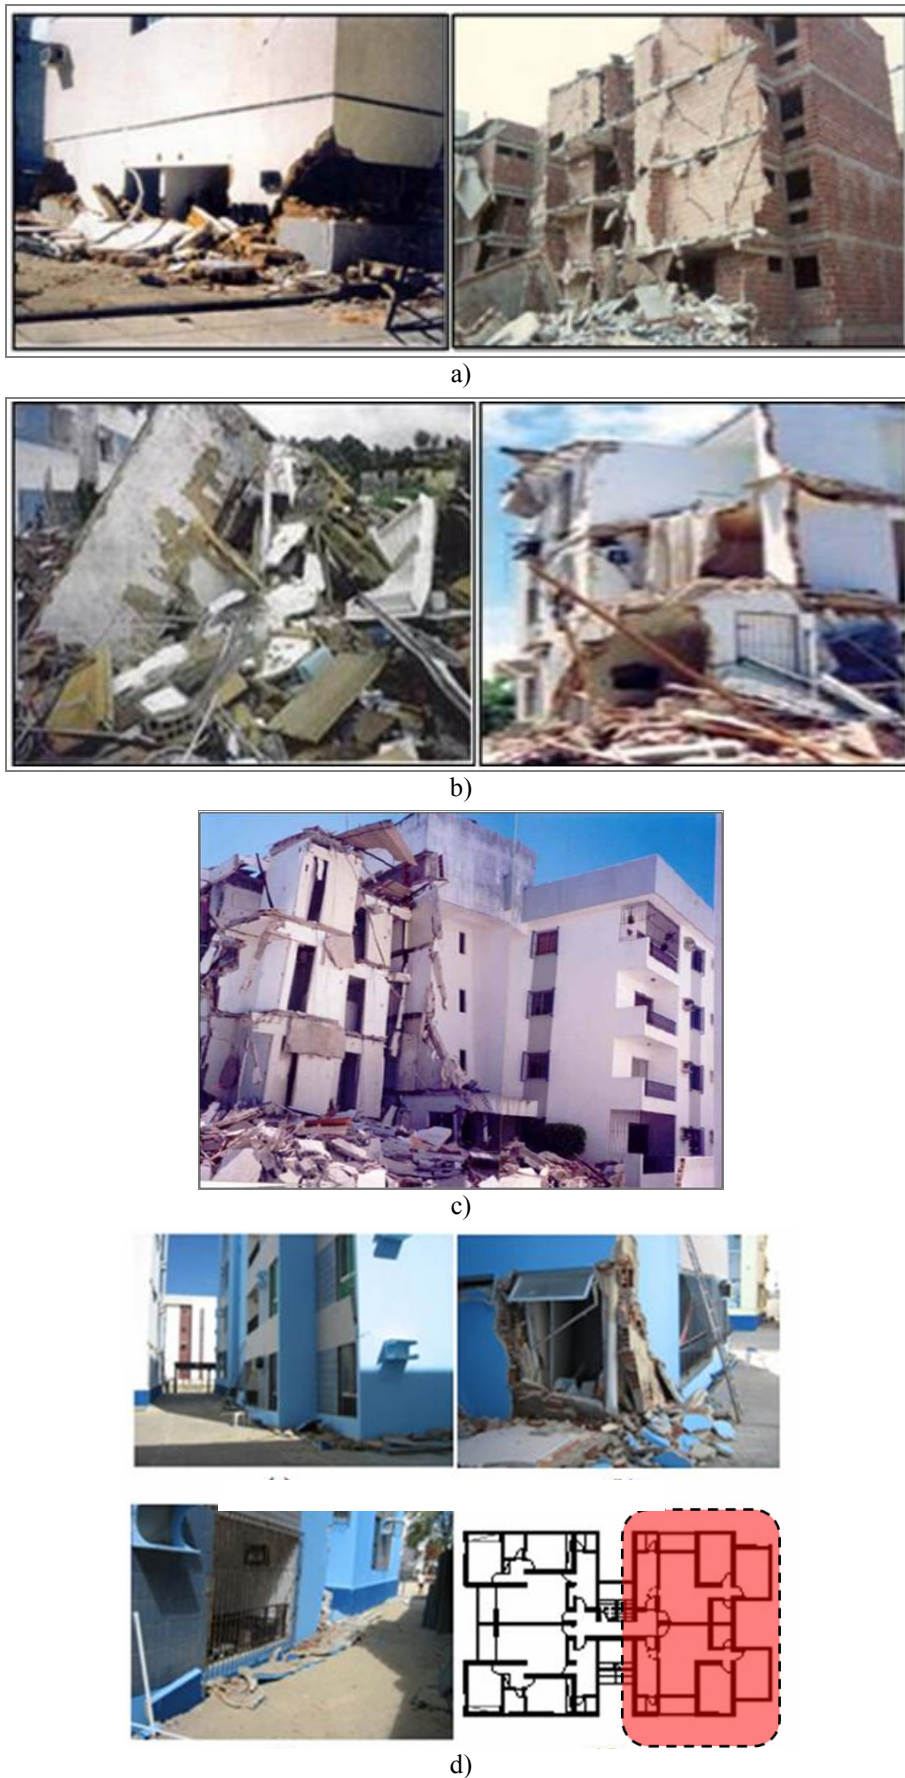
Um dos primeiros “prédios caixões” a desabar foi o Edifício Aquarela apresentado na Figura 7a, no ano de 1992, em Jaboatão dos Guararapes, na localidade de Piedade. Dois anos depois, em 1994, na cidade do Recife, no bairro de Engenho do Meio, um dos blocos do Conjunto Residencial Bosque das Madeiras, desabou ainda em fase de construção, conforme pode ser constatado na Figura 7a. Em ambos os acidentes não ocorreram vítimas mortais. Em Novembro de 1999, o edifício Érika apresentado na Figura 7b, localizado em Olinda, ruiu bruscamente causando cinco vítimas mortais. Neste mesmo ano e na mesma localidade, no Conjunto Residencial Enseada de Serrambi, o Bloco B desabou bruscamente vitimando sete pessoas. Deste último restaram os escombros apresentados na Figura 7b.

Outro exemplo de acidente com prédio caixão aconteceu em Maio de 2001 em Jaboatão dos Guararapes, o edifício Ijuí apresentado na Figura 7c desmoronou sem deixar vítimas. Em Dezembro de 2007 ocorreu o colapso parcial do Bloco B no Conjunto Residencial Sevilha, na mesma localidade. O Bloco B de um conjunto de 4 edifícios similares teve uma ruptura parcial ao nível da fundação, provocando um assentamento de mais de 1 m em metade do edifício. Na Figura 7d pode-se observar a ruptura parcial da parede da base, pela diminuição do peitoril das janelas em relação ao piso inferior, e uma planta com a localização da zona acidentada. Aos primeiros sinais de estalos no edifício, os moradores saíram dos apartamentos

para rua. Pouco tempo depois ocorreu a ruptura parcial do edifício sem que houvesse vítimas fatais. Após decisão judicial, todos os moradores do Conjunto Residencial Sevilha foram evacuados dos edifícios e a parte que desabou do Bloco B foi mandado demolir.

Figura 7: Acidentes em edifício-caixão em Recife: a) Jaboatão dos Guararapes e Recife; b) Olinda; c) Edifício Ijuí; d) Bloco B no Conjunto Residencial Sevilha
