REPARAÇÃO E REFORÇO DA ESTRUTURA DO CORO

Paulo B. Lourenço, Professor Catedrático, Eng^o Civil
Nuno Mendes, Doutorando, Eng^o Civil
ISISE, Universidade do Minho, Departamento de Engenharia Civil, Guimarães

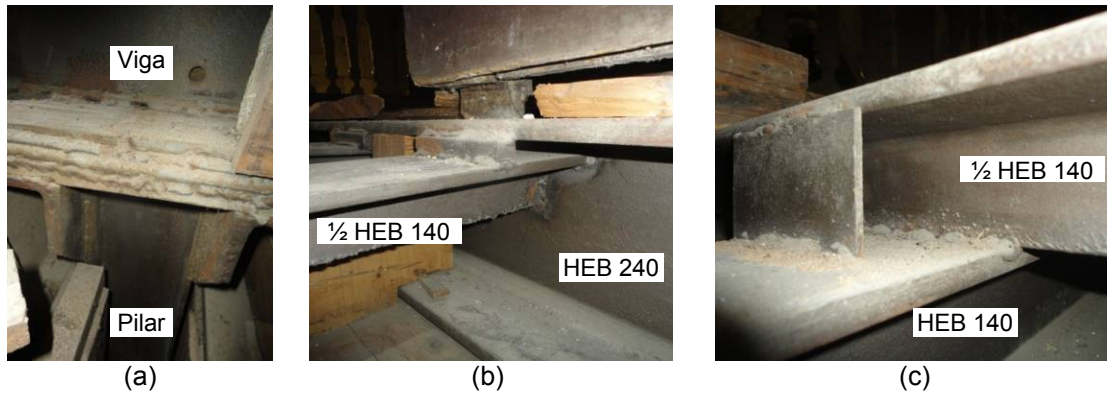
A ligação entre pilar e viga é constituída por chapas metálicas soldadas, com elementos metálicos que a rigidificam, e encontra-se em bom estado de conservação (Figura 3). Os banzos superiores das vigas dos pórticos 1 e 2 (HEB 240) apresentam corrosão reduzida (Figura 4a). Relativamente à estrutura metálica, destaca-se ainda o corte da secção transversal da viga do

Figura 3 – Pormenores das ligações soldadas: (a) viga-pilar dos pórticos; (b) ½ HEB 140-HEB 240 (pórtico 2); (c) ½ HEB 140-HEB 140 (pórtico 3).

A intervenção na estrutura do coro alto envolveu processos construtivos específicos que visam garantir o bom desempenho do órgão a longo prazo. Nos banzos das vigas dos pórticos metálicos aplicou-se um tratamento anticorrosivo, incluindo limpeza da superfície com corrosão, e aplicação de primário de epóxi de alumínio e revestimento epóxi de alto teor em sólidos. Este tratamento anticorrosivo foi também aplicado nas chapas laterais das vigas mistas e nos parafusos. Além disso, aplicaram-se placas de neopreno entre o soalho e as vigas dos pórticos, tendo por objetivo isolar a face superior dos banzos da possível humidade da madeira (Figura 8a). As ligações entre as vigas principais e as paredes de alvenaria foram reparadas ou substituídas (Figura 8b). Nas vigas principais colocou-se um taco em madeira de encunhamento, tendo por objetivo fixar as vigas mistas entre os banzos das vigas metálicas, condicionando a rotação no apoio e, conseqüentemente, reduzindo a deformação a meio vão das vigas mistas.

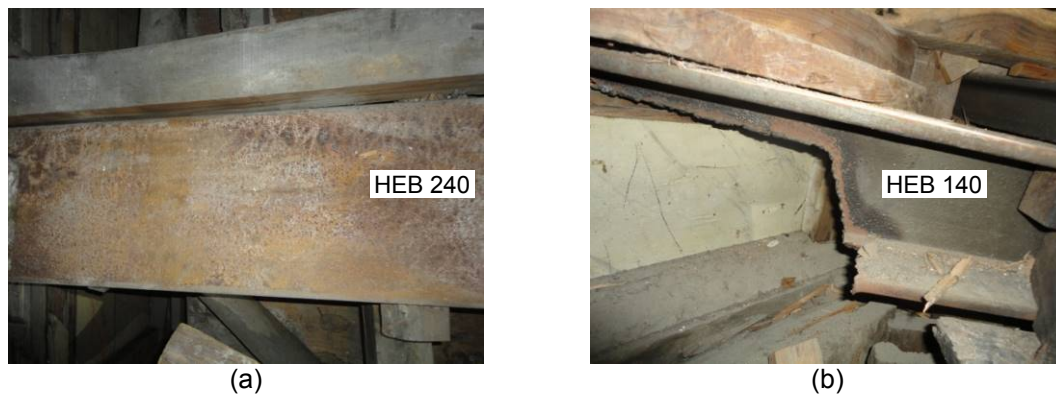
pórtico 3 (Figura 4b). Esta redução de secção transversal está fora do vão entre pilares e não tem influência no comportamento da estrutura quando sujeita ao carregamento adicional do órgão. As secções transversais dos perfis na fundação apresentam corrosão moderada com ligeira redução da secção (Figura 5a). Por último, as vigas de suporte do soalho apresentam imperfeições e dano, nomeadamente descontinuidades e redução de secção transversal, em particular as vigas secundárias (Figura 5b).

Figura 4 – Pormenores da estrutura metálica: (a) corrosão no banzo superior dos perfis HEB 240 (vista superior); (b) corte da secção transversal do perfil HEB 140.

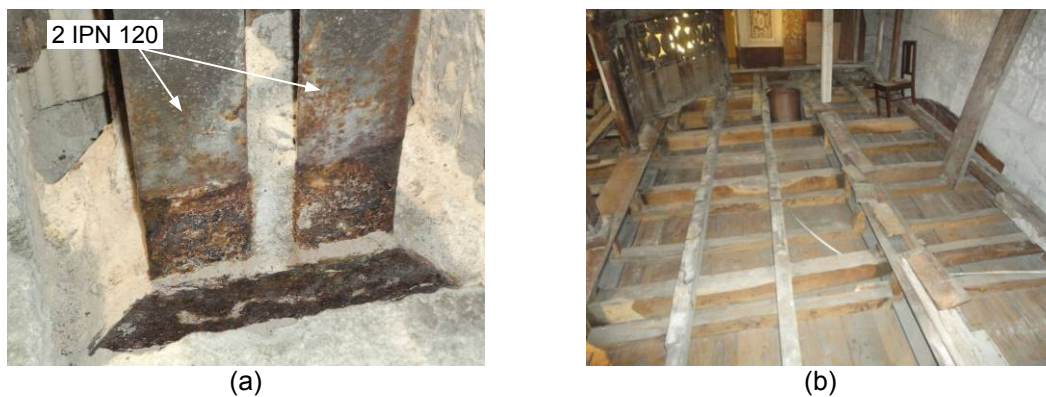
Figura 5 – Pormenores (a) da fundação e (b) do vigamento do pavimento.

As vigas secundárias foram aparafusadas às vigas principais com pré-furo aberto para o efeito, tendo por objetivo criar um comportamento estrutural do tipo grelha e, conseqüentemente, reduzir a deformação do pavimento. O nivelamento de todos os elementos do pavimento foi verificado, de forma a garantir a horizontalidade do soalho. As bases de suporte dos elementos estruturais foram cuidadosamente preparadas, de forma a estarem em contato com os restantes elementos, garantindo uma distribuição uniforme de cargas.

Por último, as secções transversais da base dos pórticos foram também alvo de tratamento anticorrosivo, incluindo limpeza mecânica, e aplicação de primário de epóxi de alumínio e revestimento epóxi de alto teor em sólidos. As fundações foram preenchidas com argamassa fluida de retração compensada e com pendente ascendente no sentido dos perfis metálicos, tendo por objetivo evitar a acumulação de água na base dos pórticos.

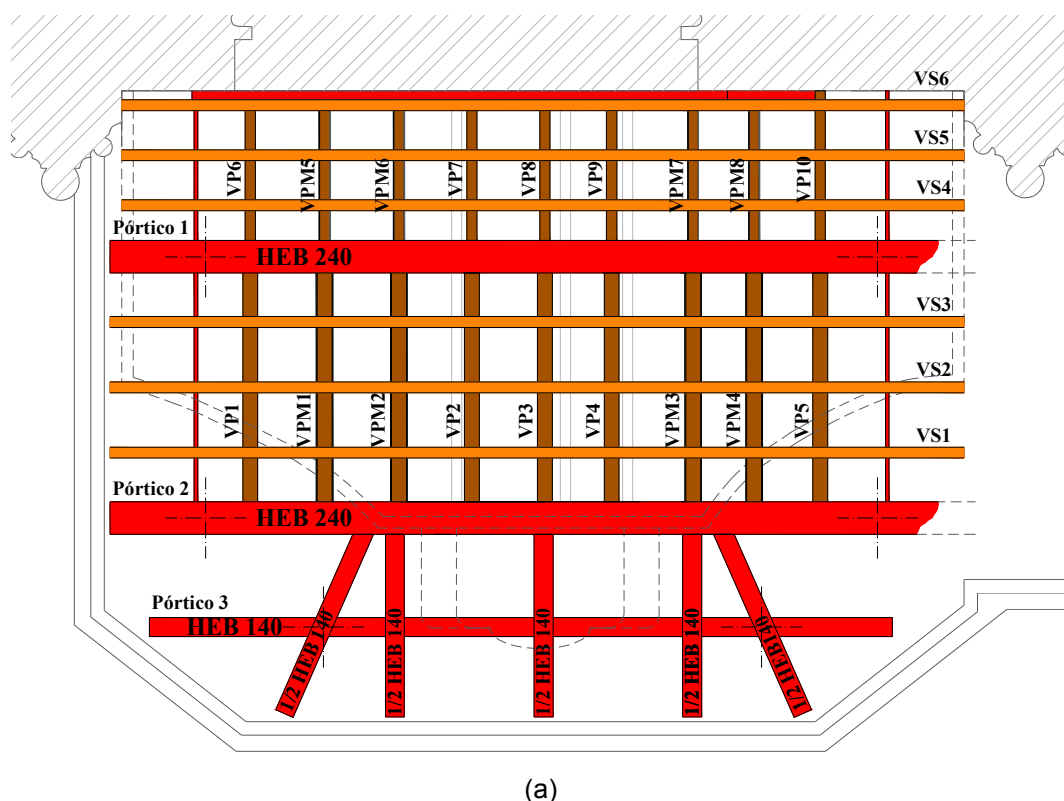
Figura 6 – Planta do reforço do vigamento do pavimento do coro alto em zona de colocação do órgão.

A intervenção na estrutura do coro alto teve como principal objetivo garantir os critérios de estabilidade e de deformação necessários ao funcionamento do órgão após o seu restauro. Além dos critérios definidos na regulamentação de dimensionamento estruturas (NP EN 1991-1-1, NP EN 1993-1-1 e NP EN 1995-1-1), utilizou-se um critério de deformação mais condicionante e necessário ao bom desempenho do órgão. De acordo com este critério, a deformação máxima a longo prazo admissível é igual a 1.5 mm. Estimou-se que o peso total do órgão após o restauro é igual a 60 kN. Tendo em consideração estes pressupostos, verificou-se a estabilidade dos pórticos metálicos, considerando uma redução da secção transversal na base devido ao efeito da corrosão, e concluiu-se que os elementos existentes verificam os critérios de projeto. No que se refere ao vigamento de madeira (Figura 6), o dimensionamento exigiu uma nova disposição das vigas principais existentes (VP), novas vigas principais mistas (VPM) e novas vigas secundárias (VS). As VPM1 a VPM4 têm secção transversal igual a $0.11 \times 0.16 \text{ m}^2$ e são reforçadas com duas chapas laterais (S275) com espessura igual a 10 mm. As VPM5 a VPM8 têm secção transversal igual a $0.075 \times 0.145 \text{ m}^2$ e são reforçadas com duas chapas laterais (S275) com espessura igual a 4 mm. As chapas laterais são fixas à viga em madeira com parafusos de cabeça sextavada M8 (5.8). As VPM estão dispostas em duas bandas, tendo em consideração os elementos mais pesados a serem colocados sobre o pavimento. As VS têm secção transversal igual a $0.08 \times 0.085 \text{ m}^2$. As vigas de madeira apresentam um espaçamento máximo de 0.50 m. O soalho foi substituído e apresenta uma espessura igual a 0.025 m (Figura 7).

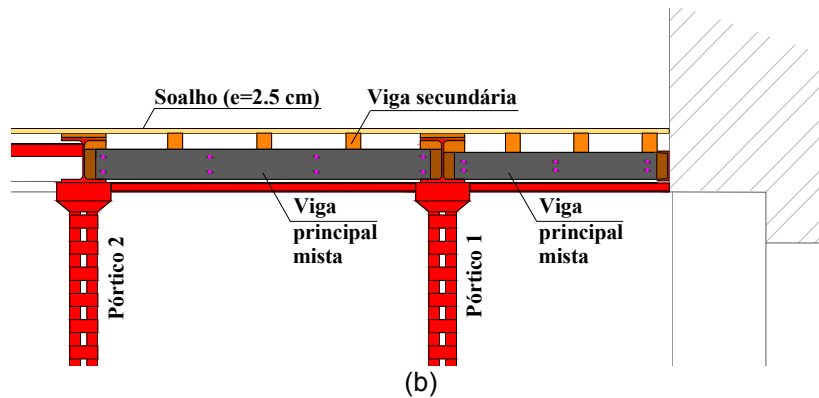
Figura 7 – Corte transversal do reforço do pavimento do coro alto em zona de colocação do órgão.

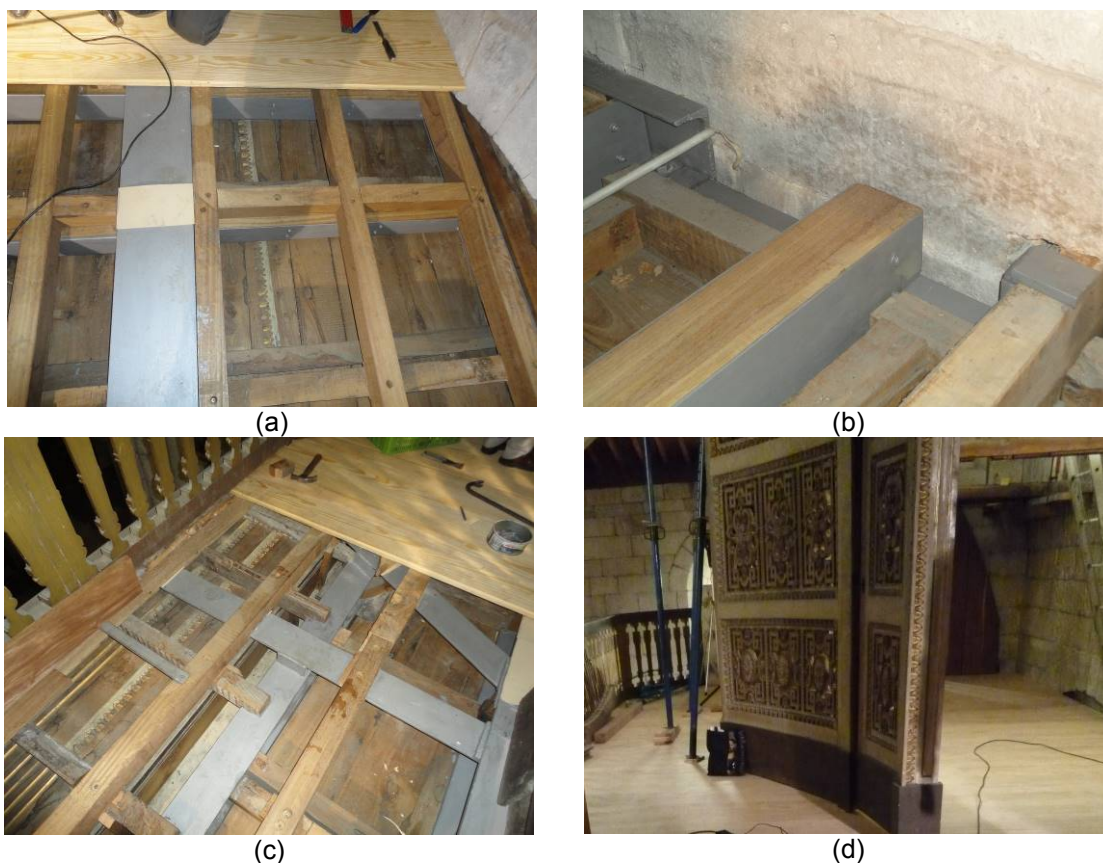
Figura 8 – Pormenores da construção do pavimento do coro alto: (a) vigamento; (b) reforço da ligação entre a viga de madeira e a parede de alvenaria; (c) vigamento e reforço das ligações no pavimento em consola; (d) vista geral após aplicação do soalho.

Os processos construtivos do pavimento foram aplicados em todo o pavimento do coro alto, incluindo na zona do pavimento em consola que se apresentava em mau estado de conservação. A estabilidade desta zona foi melhorada com a aplicação de elementos metálicos e de madeira, ligando a extremidade do pavimento junto do guarda corpos à viga secundária (Figura 8c). Na Figura 8d apresenta-se o aspeto final do pavimento após aplicação do soalho.
