Avaliação da estabilidade do oculus sul da catedral de Cantuária

SUMÁRIO

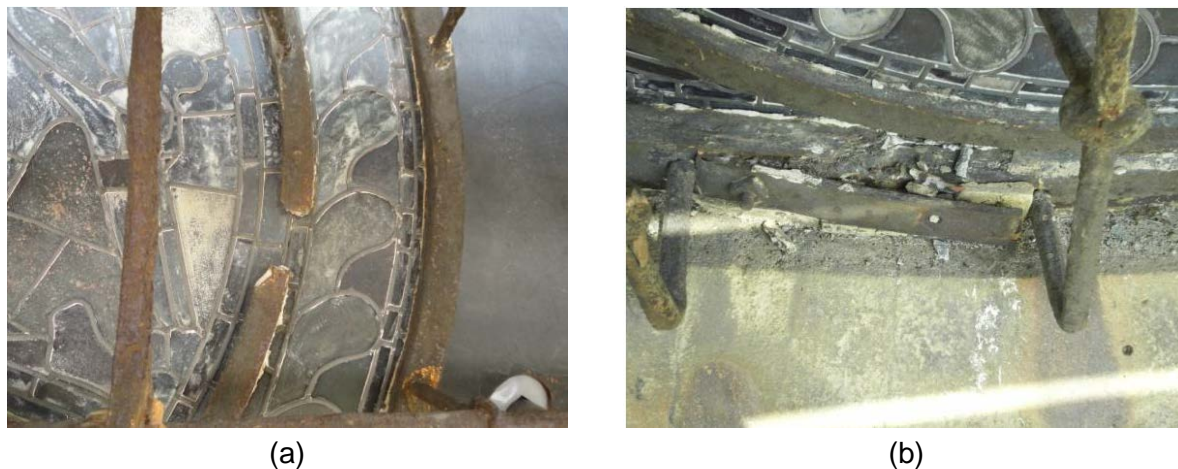
Apesar dos seus cerca de 835 anos, a armação do oculus sul apresenta-se, em geral, em bom estado de conservação, não se detetando alterações significativas relativamente sua forma original e apresentando dano ligeiro. À exceção de uma zona com interrupção total da secção transversal (Fig. 5a), os elementos da armação não apresentam dano significativo. Existem reparações antigas em alguns elementos (Fig. 5b), no entanto parecem afetar a estabilidade da armação. Além disso, regista ainda a presença de corrosão estabilizada nos elementos da armação. Devido à exposição ambiental e à data de construção da armação, considera-se que corrosão existente é reduzida. As ligações da armação apresentam-se em muito bom estado de conservação. Os elementos da armação apresentam secção transversal retangular. As dimensões das secções transversais foram medidas com recurso a um paquímetro digital e variam entre os 3 e os 7 cm [5].

Figura 5. Inspeção visual da armação: (a) dano com interrupção total da secção transversal; (b) reparação antiga na anel circular.

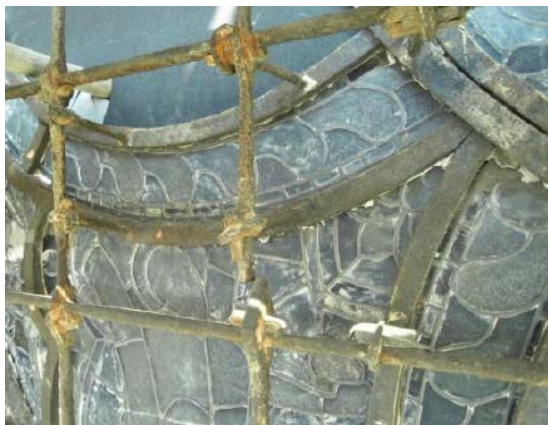
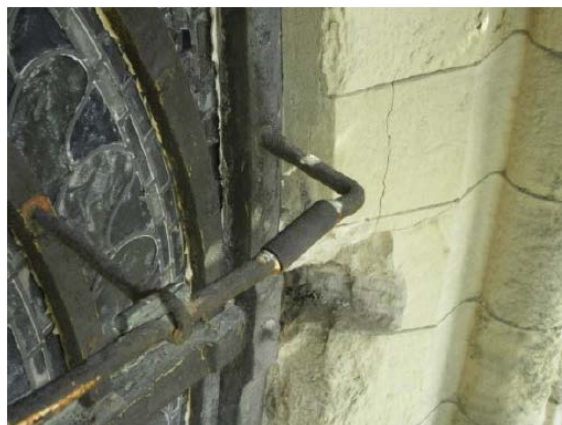
A grelha exterior do oculus sul apresenta maior dano e deformação do que a armação, no qual se destaca o espaçamento variável entre barras. A terceira barra vertical a partir da esquerda apresenta dano severo com interrupção total da secção transversal (Fig. 6a). Algumas das barras foram apresentadas reparações com recurso a barras tubulares de secção transversal (Fig. 6b). Estas reparações devem ser removidas, uma vez que introduzem corrosão na grelha [6]. A secção transversal das barras não é perfeitamente circular e foram igualmente medidas em dois eixos ortogonais. O diâmetro médio da secção transversal das barras é igual a 24 mm [5].

Figura 6. Inspeção visual da grelha: (a) dano com interrupção total da seção transversal; (b) reparação antiga.

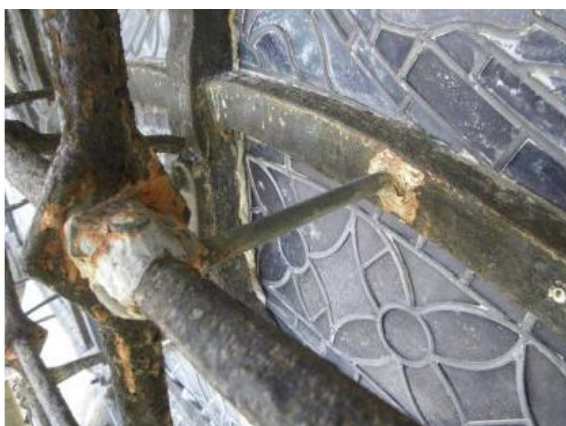
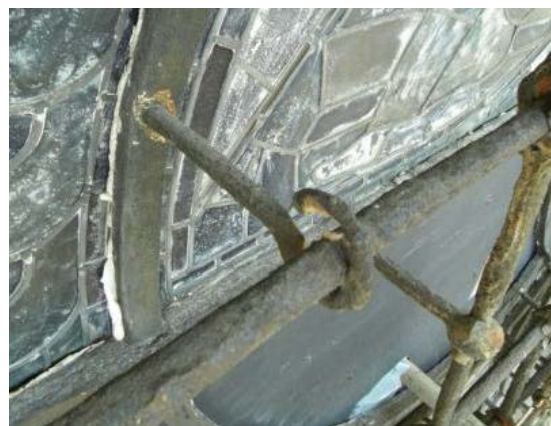
A maioria dos barras de ligação entre a armação e a grelha apresentam formas geométricas semelhantes, com a exceção dos elementos que se apresentam fortemente deteriorados ou com que foram substituídos (Fig. 7). Estes elementos correspondem aos elementos mais deteriorados do oculus sul, apresentando reduções significativas de secção transversal junto da ligação com a armação na maioria dos elementos de ligação. A armação apresenta marcas que demonstram que faltam grande parte das barras originais de ligação entre a armação e a grelha. Além disso, foi destruído o “olho” de várias barras de ligação, tornando-as inativas. Este dano está possivelmente associado a reações eletroquímicas entre o ferro das barras de ligação e o ferro da armação e grelha. As ligações estas barras e a armação (rebites a frio) apresentam-se em boas condições de conservação. Todas as ligações entres estas barras e a grelha foram inspecionadas, identificando-se dano nesta ligação devido à deterioração, perda de cunhas e de massa de chumbo. Tendo em consideração este dano, consideraram-se inativas nove barras de ligação entre a grelha e a armação (Fig. 8a). As secções transversais destas barras não são constantes e, conseqüentemente, o diâmetro de cada barra foi medido em três pontos ao longo do seu eixo (dois nas extremidades e um no centro da barra). Além disso, em cada ponto da barra foram efetuadas duas medidas do diâmetro, nomeadamente uma medição na vertical e uma medição da horizontal. Devido a limitações relacionadas com tempo disponível para se efetuarem a inspeção e levantamento da geometria, foram medidas 45 secções, num total 71 secções. O diâmetro das barras de ligação entre a armação e a grelha varia entre os 9 e os 21 mm [5]. Tendo em consideração os resultados obtidos, estas barras foram classificadas de acordo com dois grupos (Fig. 8b): (a) barras com diâmetro superior a 15 mm na ligação com a armação e com secção constante determinada através da média das medições efetuadas nos três pontos da barra; (b) barras com secção transversal variável, considerando-se diâmetros diferentes para as partes deterioradas e não deteriorada [5].

Figura 7. Inspeção visual das barras metálica de ligação entre a armação e a grelha: (a) elemento recentemente aplicado; (b) deterioração dos elementos antigos.

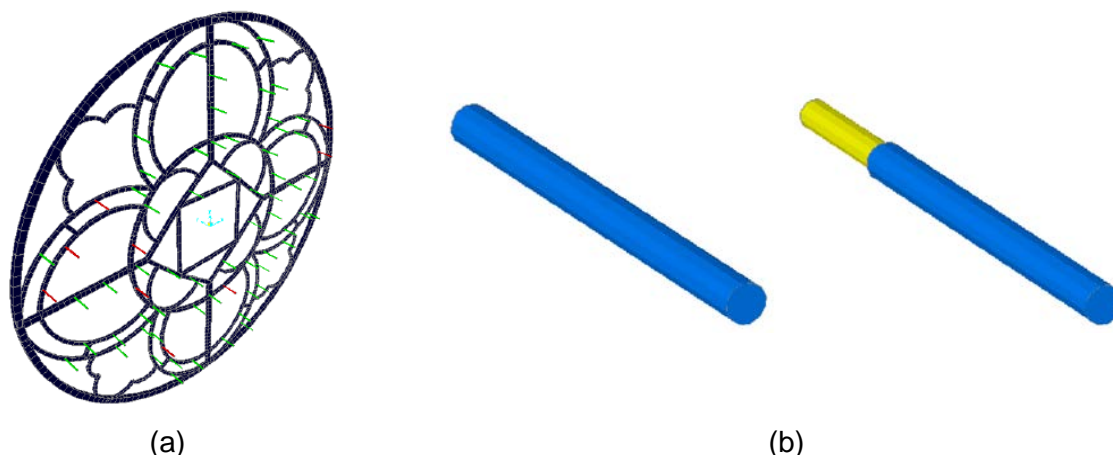
Figura 8. Pormenores das barras metálica de ligação entre a armação e a grelha: (a) elementos ativos (verde) e inativos (vermelho); (b) tipos de elementos considerados.

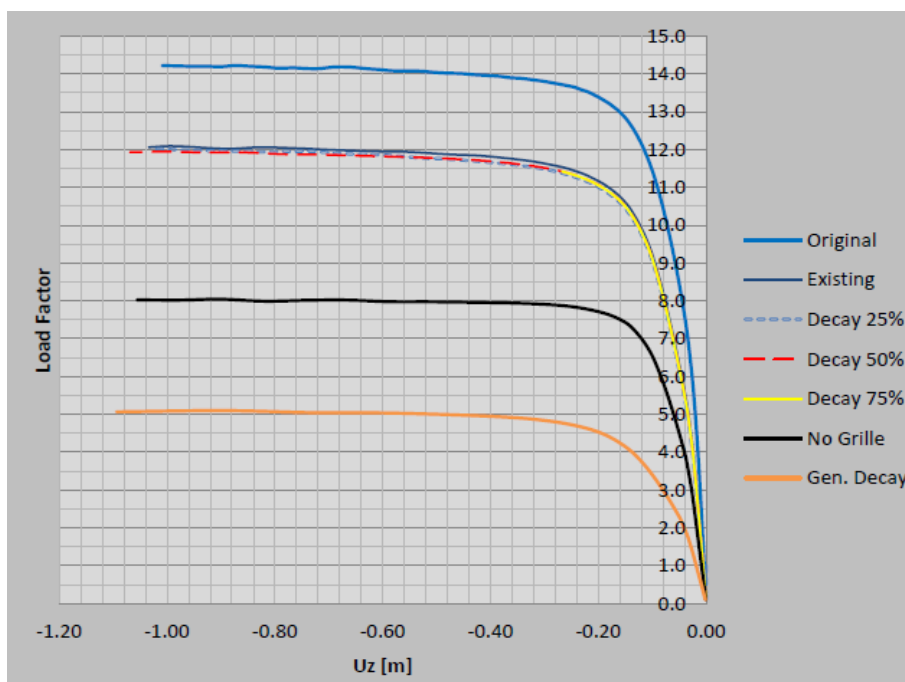
A Fig. 11 apresenta a variação do deslocamento horizontal no ponto central da armação em função do fator de carga aplicado. A estrutura entra em regime plástico para um fator de carga igual a 12.1 (“Existing”), ou seja, para uma ação do vento igual a 12.1 kN/m^2 . Tendo em consideração o valor proposto pelo Eurocódigo 1 (1.19 kN/m^2), o fator de segurança é igual 10.2. Note-se que a estrutura apresenta deslocamento elevados no final das análises. A Fig. 12a apresenta as deformações da estrutura no colapso. A cor vermelha corresponde a secções em que a tensão instalada é igual ou superior à tensão de cedência. A plastificação concentra-se nas barras da grelha exterior (verticais e horizontais) e na parte deteriorada das barras de ligação armação/grelha.

Seguidamente, efetuou-se o estudo parâmetro com diferentes considerações. Primeiramente, considerou-se a estrutura original (“Original”) imediatamente após a sua construção e sem deterioração. A Fig. 11 demonstra que para esta condição o fator é igual a 14.2 (+17%), o que revela que a deterioração tem uma influência moderada do comportamento da estrutura. Posteriormente, a grelha e as barras de ligação armação/grelha foram removidas do modelo numérico (“No Grille”), tendo por objetivo

avaliar apenas o comportamento da armação. O fator de carga para esta nova condição é igual a 8.04 (-34%), demonstrando que a grelha tem uma contribuição significativa para o fator de carga. Foi ainda estudada a influência de progressão da deterioração dos elementos do oculus, assumindo-se uma redução da seção transversal de 50% das seções já deterioradas e de 25% nas seções em bom estado de conservação (“Gen. Decay”). Para esta condição o fator de carga é igual a 5.01 (-59%), correspondendo a um valor moderado do fator de segurança da estrutura (4.2), no entanto ainda superior ao exigido pelos regulamentos. Por último, considerou-se o progresso da deterioração apenas nas barras de ligação entre a armação e a grelha exterior. Avaliou-se três hipóteses com redução de 25, 50 e 75 % das seções transversais destes elementos. Verifica-se que a progressão da deterioração nas barras de ligação armação/grelha tem uma menor influência do comportamento do oculus.

Figura 11. Curvas de capacidade do oculus.

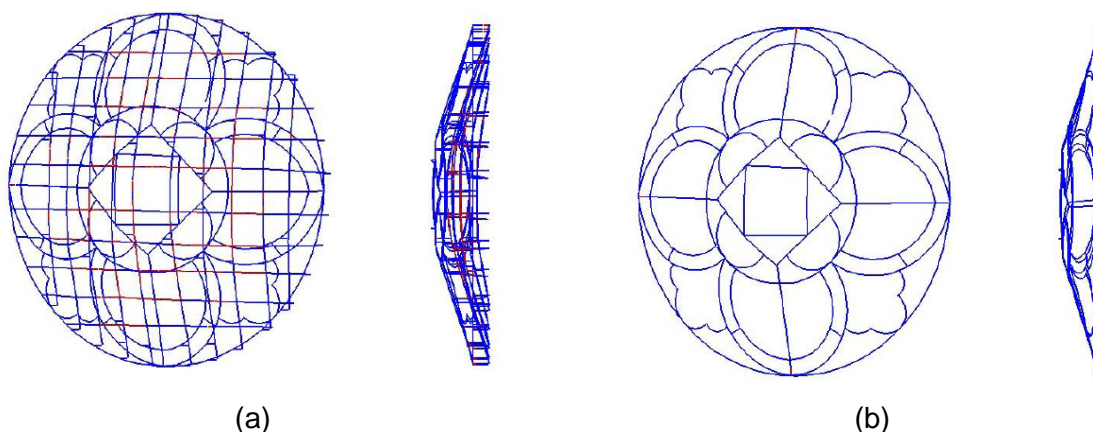
Figura 12. Dano: (a) oculus com armação e grelha exterior; (b) oculus sem grelha exterior.
