Jorge Pinto, Marcos Teixeira, Cunha VMCF, António Arede, João Miranda Guedes, Sandra Cunha, Artur Feio, Humberto Varum. Correlação entre ensaios com câmara termográfica e resistógrafo na avaliação da integridade de vigas antigas de madeira. 9º congresso nacional de mecânica experimental. CNME 2014. Universidade de Aveiro. 15-17 outubro 2014.

## CORRELAÇÃO ENTRE ENSAIOS COM CÂMARA TERMOGRÁFICA E RESISTÓGRAFO NA AVALIAÇÃO DA INTEGRIDADE DE VIGAS ANTIGAS DE MADEIRA

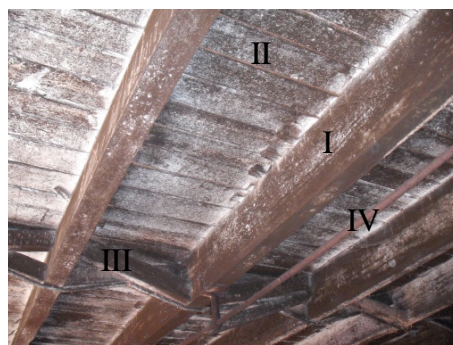
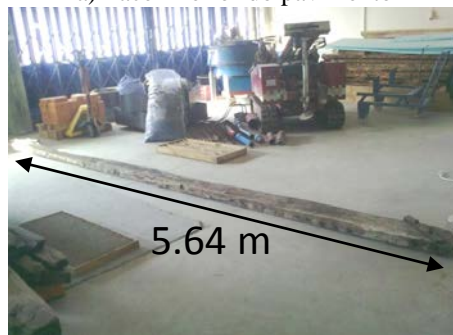
Figura 2: Pavimento de onde foi recolhida a amostra de viga

Este edifício foi sujeito a um processo de remodelação que contemplou a demolição de todo o interior que era construído essencialmente por elementos de madeira. Apenas foi excepção a preservação das paredes exteriores de alvenaria de pedra de granito. Esta opção tomada pelo Dono da Obra permitiu a recolha da viga para posterior estudo em laboratório, Figura 2.b.

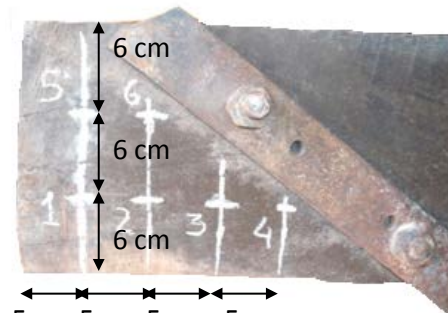
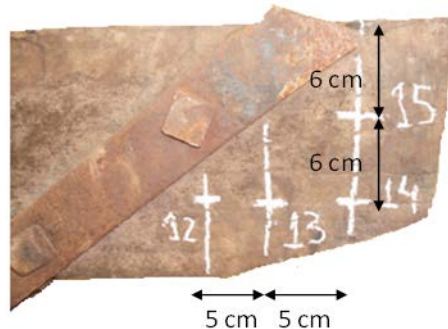
Figura 4: Malha de pontos de perfuração adoptada nas extremidades da viga

A viga de madeira apresentava sinais mais acentuados de patologia nas extremidades e que eram referentes às zonas dos apoios em obra. Deste modo, adoptou-se uma malha de quinze pontos de perfuração que contemplou uma trama de pontos mais densa nas extremidades da viga e uma trama de pontos mais esparsa ao longo do desenvolvimento da viga, sendo que esses pontos foram localizados a meia altura da

A malha de pontos de perfuração adoptada nas extremidades esquerda e direita da viga contempla seis pontos (de 1 a 6, Figura 4.a) e quatro pontos (de 12 a 15, Figura 4.b), respectivamente. Em relação aos pontos 7, 8, 9, 10 e 11, estes foram definidos ao longo do desenvolvimento da viga e foram posicionados de forma a garantir 1 m de espaçamento entre si. A localização destes

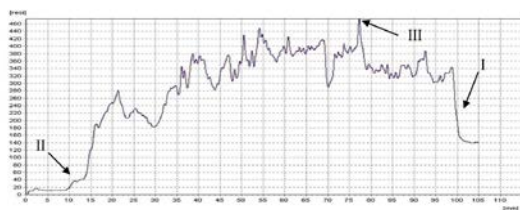
Figura 5: Gráfico resultante da realização do ensaio do resistógrafo no ponto de perfuração 7

Engenharia da Universidade do Porto (FEUP), Departamento de Engenharia Civil, Secção de Estruturas, considera que, em termos práticos, para valores de resistência inferiores a 100, a madeira ou é de baixa dureza ou apresenta uma degradação material notória. Como se verifica na Figura 5, o valor máximo atingido no ponto de perfuração 7 foi bastante superior a 100, o que deixa antever que a madeira em estudo apresenta uma elevada dureza e um bom estado de conservação na zona da circunscrita ao ponto 7. Aliás, tal como se poderá comprovar na Figura 5, os resultados de resistência obtidos neste ensaio excedem claramente o valor de 100, para todos os pontos. Adicionalmente, a fase inicial do diagrama da Figura 5 (pormenor II) também espelha que existe uma fase inicial de adaptação da penetração da agulha na peça de madeira. Nos primeiros milímetros de penetração da agulha, regista-se uma resistência da madeira muito reduzida (inferior a 20), que quando é comparada com a resistência registada ao longo da parte restante de realização do ensaio, é deveras inferior. Por isso, pensa-se que não deverá ser considerada na interpretação dos resultados finais do estado de conservação da madeira. Paralelamente, no ensaio do resistógrafo ao ponto 7 registou-se o valor máximo de resistência de 460 e para uma profundidade de penetração de 77 mm, pormenor III da Figura 5.

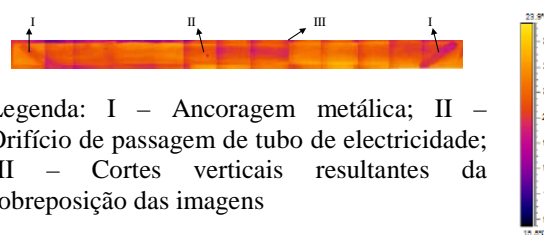
Figura 7: Termograma da viga sem pré-aquecimento

Através do termograma obtido, Figura 7, verifica-se que existe uma coloração quase uniforme ao longo da viga e entre a viga e o pavimento do laboratório, o que indica que estes dois elementos apresentavam uma temperatura superficial muito próxima, em que a quantidade de calor irradiado, e que é a grandeza medida pela câmara termográfica, era muito semelhante. Deste modo, não parece ser possível perceber se existem patologias no interior da peça de madeira e que sejam imperceptíveis pelo exterior. Contudo é possível distinguir-se as ancoragens metálicas (I, Figura 7) assim como identificar a existência de um pequeno orifício a cerca de um terço do comprimento da viga (II, Figura 7) que foi feito em obra para a passagem de um tubo

de electricidade. De acordo com a escala de temperatura, uma zona que apresente uma cor mais escura significa que está a uma temperatura inferior. É importante também referir que os traços verticais (III, Figura 7) que se identificam na Figura 7 não se tratam de qualquer anomalia na madeira mas sim, resultam do processo de sobreposição das várias imagens termográficas adoptado e tal como descrito anteriormente.

Legenda: I – Ancoragem metálica; II – Orifício de passagem de tubo de electricidade; III – Cortes verticais resultantes da sobreposição das imagens

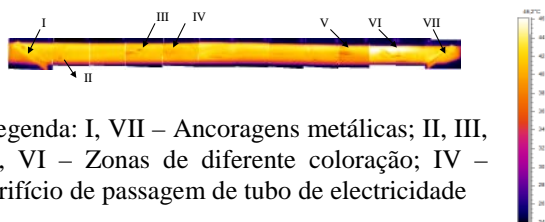
Figura 8: Termograma da viga com pré-aquecimento

Legenda: I, VII – Ancoragens metálicas; II, III, V, VI – Zonas de diferente coloração; IV – Orifício de passagem de tubo de electricidade

Para as condições do ensaio com pré-aquecimento, verifica-se através do termograma da Figura 8 que a temperatura superficial, relacionada com a irradiação de calor do corpo da viga, também era bastante uniforme ao longo da viga. Neste caso, esta grandeza até era praticamente similar entre a madeira e o aço da ancoragem. Observa-se também que existe um maior contraste entre a temperatura superficial da viga e a do pavimento e porque a viga foi pré-aquecida naturalmente. Também se identificam algumas zonas muito localizadas ou circunscritas da viga que denotam uma coloração ligeiramente distinta à coloração observada na maior parte da viga. Essas zonas são referentes aos pormenores de I a VII da Figura 8. É sabido que os pormenores I e VII são relativos à cabeça do parafuso metálico de ligação e que o pormenor IV é relativo a um furo que atravessa a totalidade da espessura da viga. Correspondem então a zonas da viga cuja capacidade de irradiação de calor é maior ou, por outras palavras, a capacidade de arrefecimento é maior. Tendo em conta que as zonas da viga relativas aos pormenores II, III e V apresentam uma coloração análoga à identificada nos pormenores I e VII então pensa-se que correspondam a saliências circunscritas existentes na face da viga que foi ensaiada e que correspondiam a zonas que tenderam a arrefecer mais rapidamente.

Em relação ao pormenor II, e depois de uma análise visual da viga, não se verificou corresponder a qualquer saliência, furo ou conector metálico. Quanto ao pormenor III, este correspondeu a uma pequena saliência existente na face da viga. Por sua vez, na zona do pormenor V existiam uns pequenos orifícios resultantes da pregagem de elementos metálicos que serviam de suporte aos tarugos em cruz do pavimento existentes nesta zona, o que poderá ter sido a causa da diferente coloração ocorrida nesta zona e que foi detectada no termograma.

Paralelamente, e de acordo com o termograma obtido, na zona do pormenor VI parece ter existido uma coloração mais clara e distinta da coloração geral da viga. Neste caso, essa informação poderá ter indicado que eventualmente a viga fosse menos densa nessa zona. O facto de poder ser menos densa poderá ser resultante de uma heterogeneidade natural do material ou da existência de um maior número de vazios devido ao ataque dos agentes xilófagos. Esta possibilidade não era visível pelo exterior e, como tal, poderá ter existido no interior da peça. Neste caso, o ar que preenchia esses vazios e que se encontrava retido poderá ter retardado o processo de arrefecimento da viga nesta zona, traduzindo-se no termograma pelo aparecimento de uma mancha de cor mais clara. Também é visível neste termograma os pontos referentes à bitola usada como auxílio do processo de sobreposição de imagens termográficas.

Face ao exposto, conclui-se que o termograma resultante do ensaio que contemplou um pré-aquecimento prévio da vida de madeira (Figura 8) parece ser mais conclusivo do que o resultante do ensaio termográfico directo. Deste modo, estes resultados corroboram a conclusão expressa em Tanaka (2001) de que há vantagem em pré-aquecer previamente um elemento de madeira a ensaiar termograficamente. Os resultados obtidos também permitem concluir que a técnica de pré-aquecimento proposta neste trabalho de investigação relativa à exposição directa aos raios

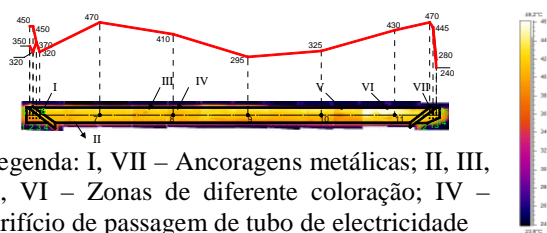
Figura 9: Sobreposição do diagrama do resistógrafo e do termograma

Tendo em conta a descrição dos resultados obtidos em cada um destes ensaios e proferida anteriormente, o diagrama de sobreposição de resultados da Figura 9 reforça a ideia da existência de uma vincada uniformidade material ao longo de toda a viga. De facto, ambos os resultados corroboram este facto e, por isso, é possível afirmar que parece existir uma possível correlação entre estes dois tipos de ensaios não destrutivos e que valida de certa forma a aplicabilidade da técnica da termografia no estudo de peças de madeira.

É claro que a heterogeneidade material detectada termograficamente nos pormenores de II a VI da Figura 8 não é facilmente identificável através do ensaio do resistógrafo e porque não se procedeu a nenhuma perfuração localizada exactamente nesses pontos. Contudo, a resistência aferida no ponto de perfuração 9 apresenta um valor significativamente inferior em relação à generalidade dos valores da resistência medidos nos restantes pontos e o resultado obtido pela termografia não detectou nenhuma heterogeneidade material nessa zona da viga. Este facto poderá traduzir que a possível existência de uma correlação entre estes dois tipos de ensaios será sempre limitada. É importante lembrar que o facto de se ter estado a ensaiar uma peça de madeira também dificulta a análise de resultados e que o facto de ser uma viga de madeira antiga ainda dificulta mais este processo. Um maior número de amostras de peças de madeira deveria ter sido considerado neste estudo de forma a aumentar a representatividade e a validar as conclusões proferidas.
