ТЕХНИЧКО РЕШЕЊЕ

„РЕДИЗАЈН ОБРТНЕ ПЛАТФОРМЕ РОТОРНОГ БАГЕРА SRs 1200“

| Основни подаци о пројекту | Бошњак, С., Петковић, З., Гњатовић, Н., Миленовић, И., Михајловић, В., Милојевић, Г.: <i>Пројекат санације и реконструкције обртне платформе роторног багера SRs 1200x24/4x4+vr (погонски број Г - 3, „Поље Д“, РБ „Колубара“)</i> , Машински факултет, Београд, 2009-2011. | |

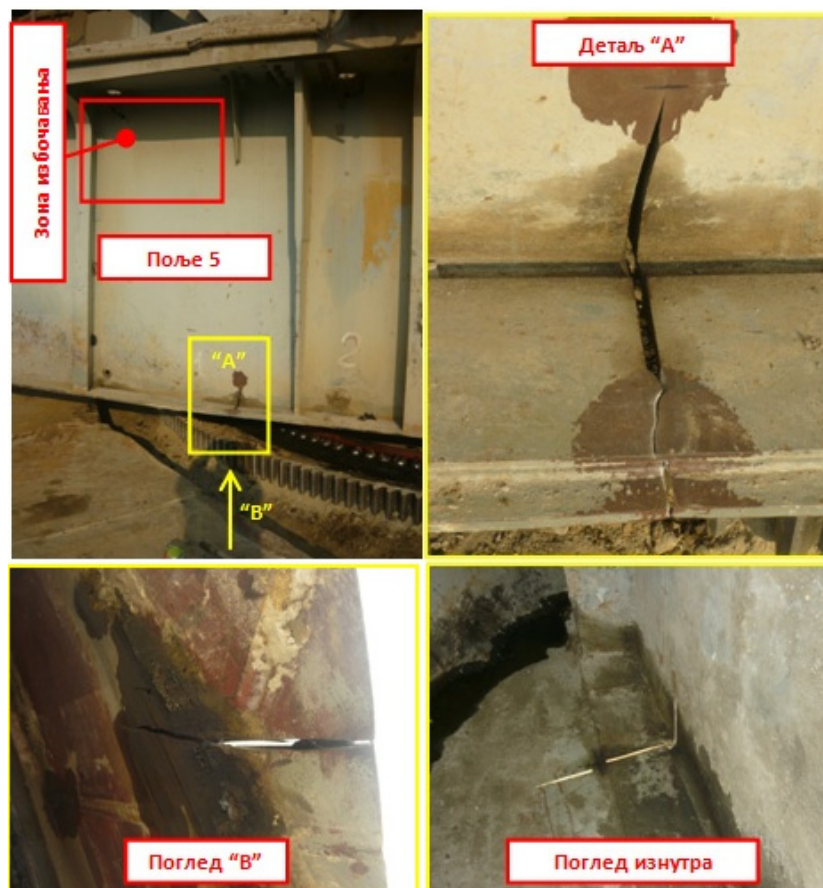
У пољу 5, зона ослањања задњих стубова (десно, гледано у смеру кретања материјала), уочава се пукотина на вертикалном лиму и доњој плочи, при чему пукотина на доњој плочи улази и у унутрашњост структуре платформе, слика б. Осим тога, уочавају се деформације вертикалног лима, што је последица и његовог избочавања, слика б.

Слика 6. Пукотине у пољу 5

Да би се осигурала безбедност багера током транспорта ка ремонтном плацу, извршена је привремена санација прслина, слике 7 и 8, при чему је извршено и локално ојачање вертикалног лима, слика 9.

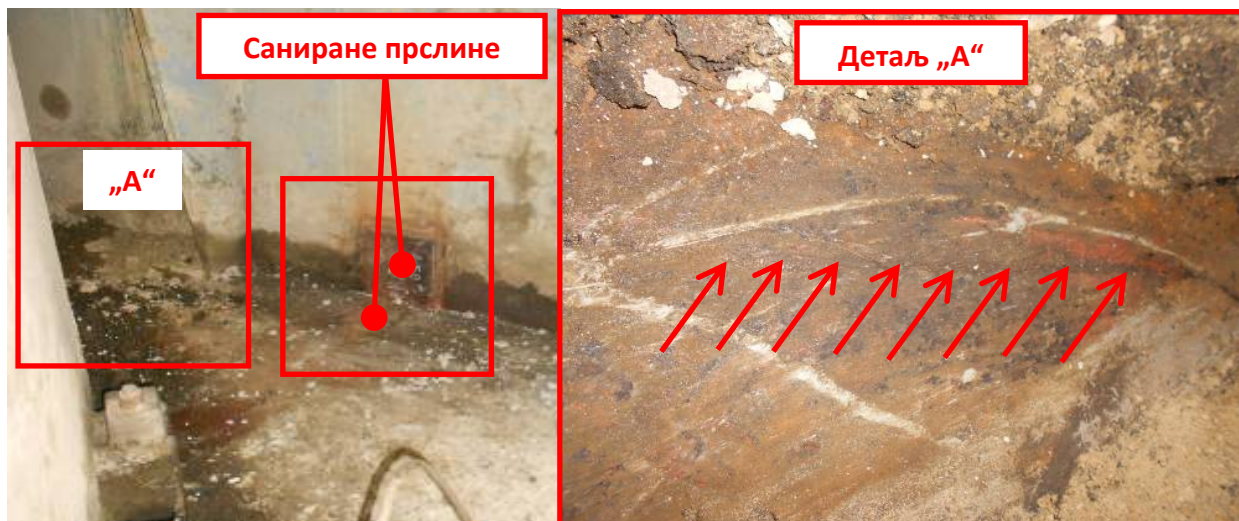
У зони поља 5 уочена је још једна прлина на доњој плочи, слика 10.

Слика 10. Постојећа прлина доње плоче

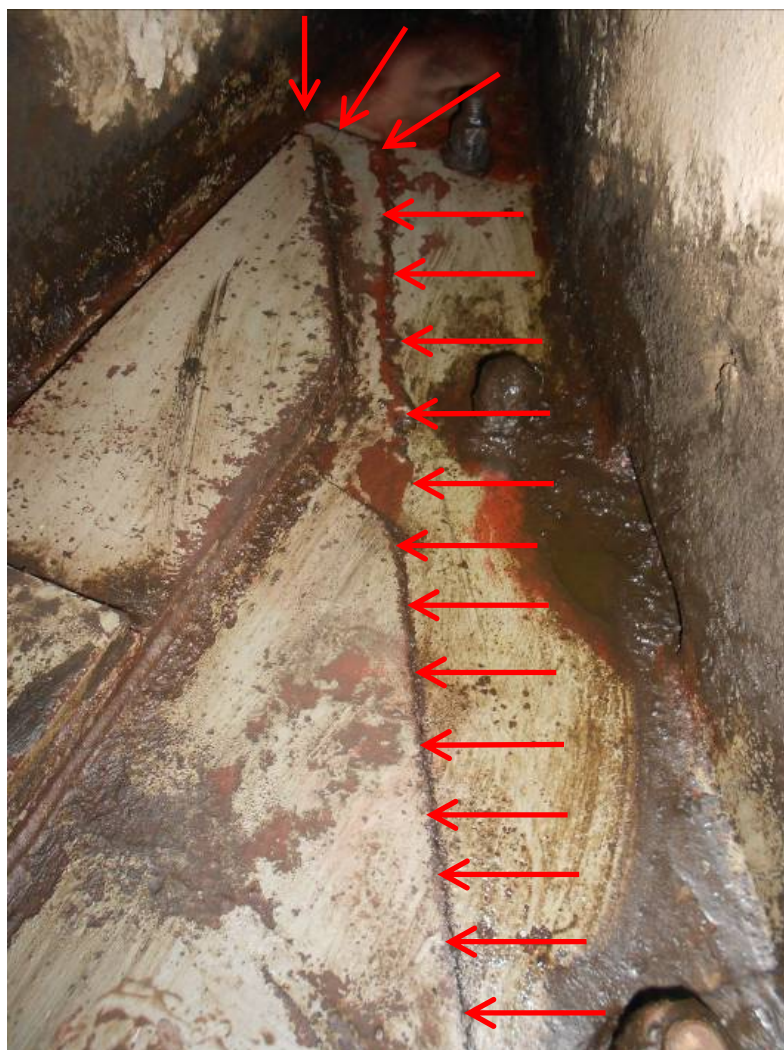
У пољу 6, зона ослањања задњих стубова (лево, гледано у смеру кретања материјала), уочава се пукотина на доњој плочи, слике 11. и 12.

Слика 11. Пукотина на доњој плочи, поглед изнутра

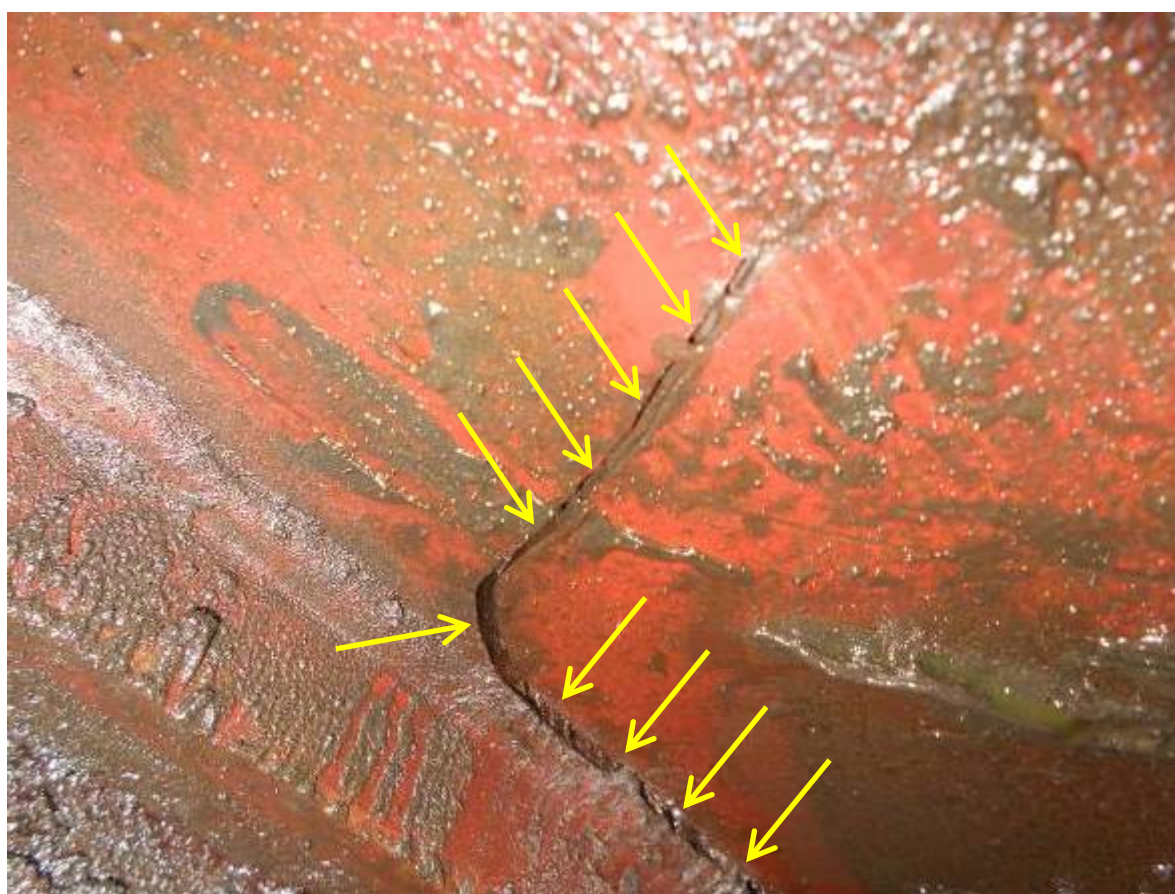
(б) завршетак пукотине

Слика 12. Пукотина доње плоче, поглед одоздо

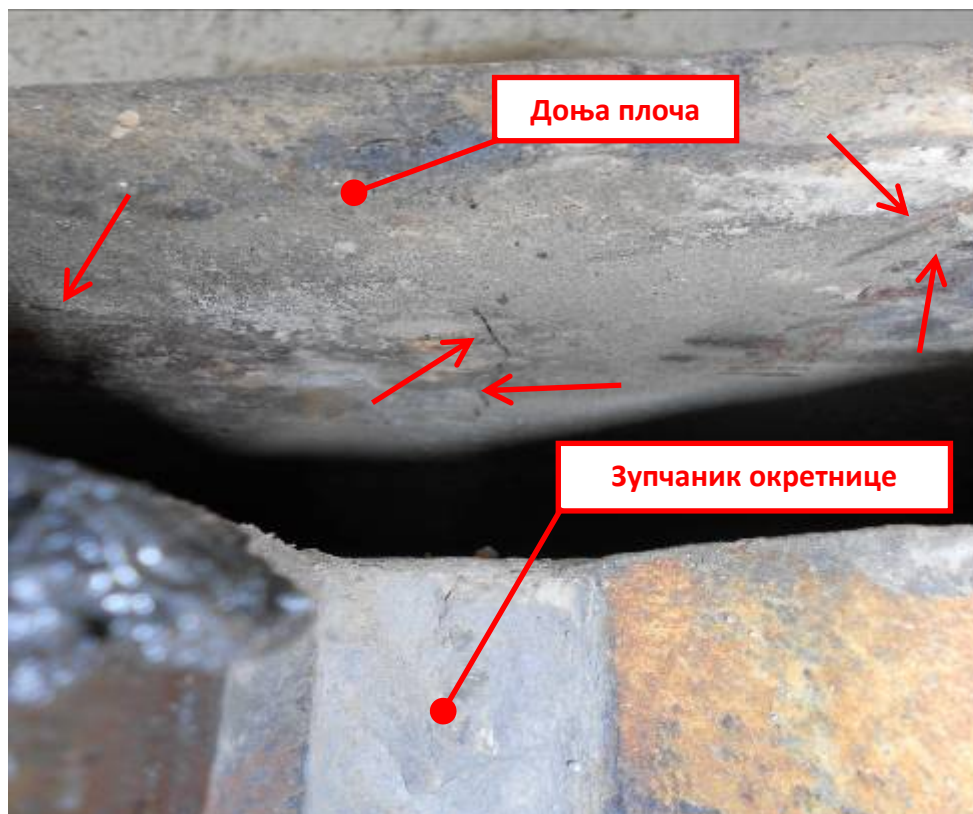
Са обе стране платформе уочљива су оштећења доње плоче праћена пластичним деформацијама. Осим тога уочавају се и места на којима су вршене претходне санације, слике 13, 14 и 15.

Слика 13. Доња плоча, поље 16, поглед одоздо

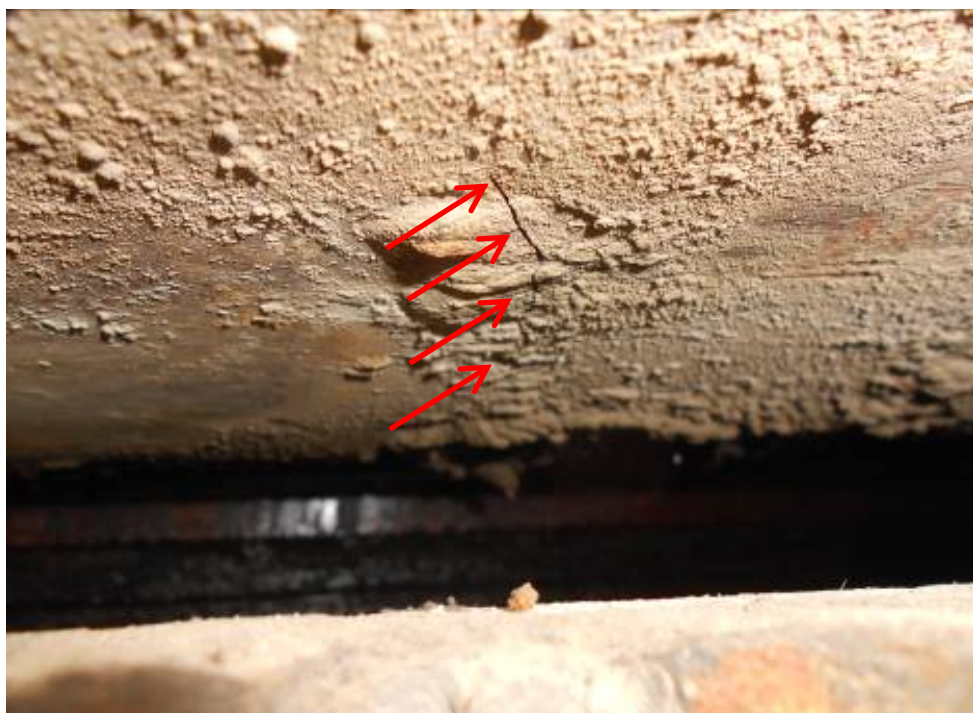
Слика 14. Доња плоча, поље 16, поглед одоздо, споља

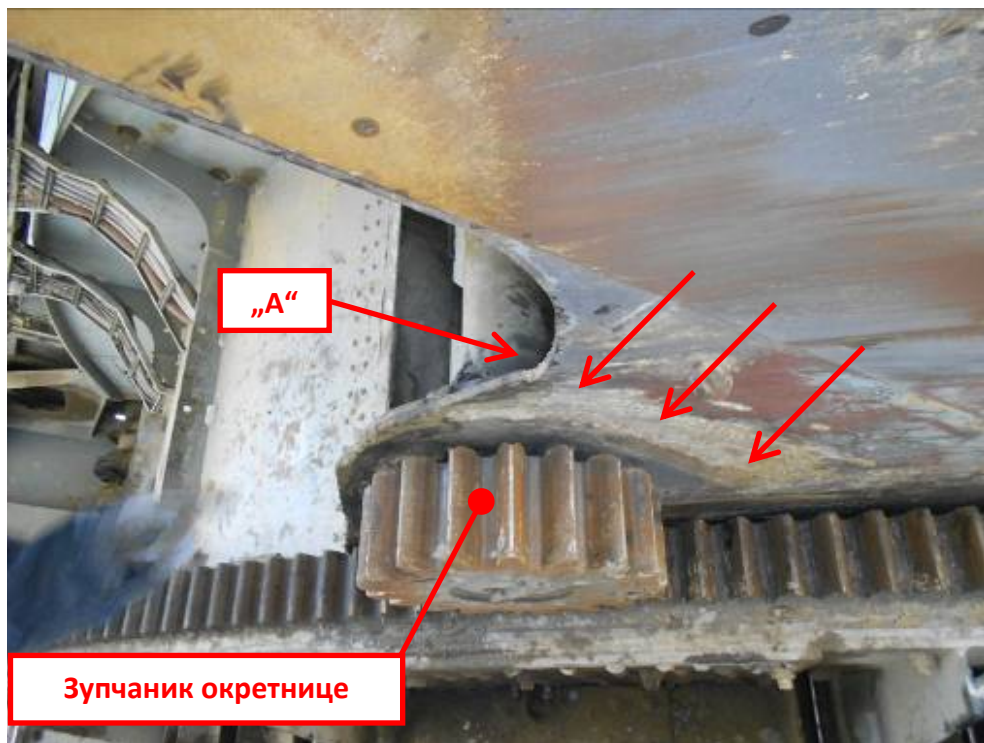
(а) претходне санације

Слика 15. Доња плоча у зони улежиштења зупчаника окретнице, десна страна

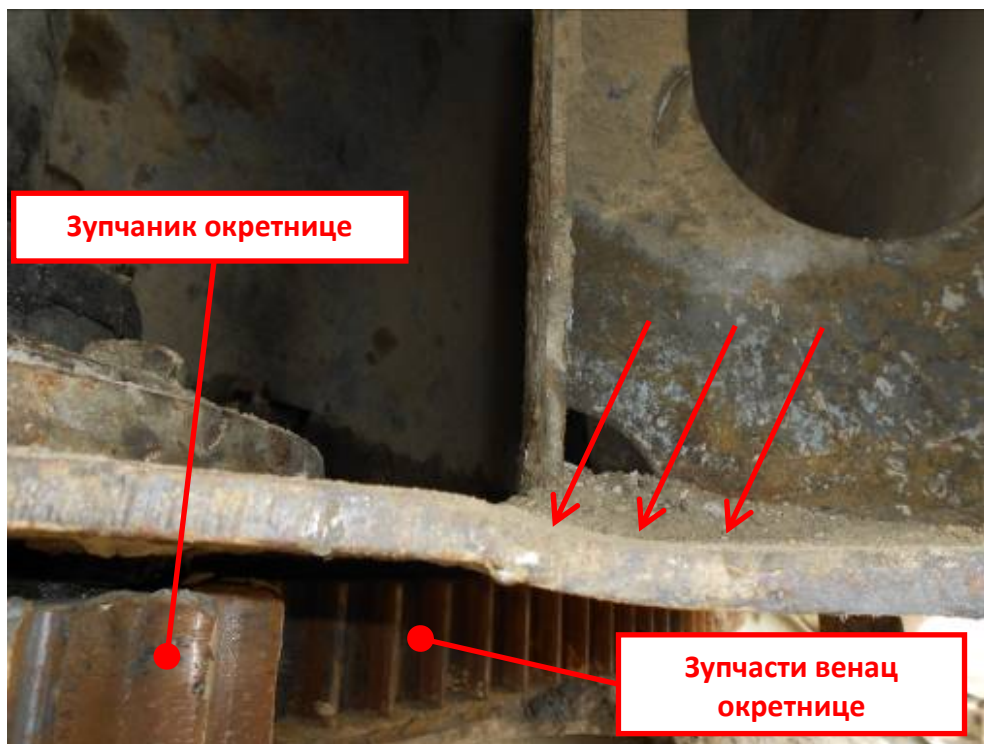
(б) пластичне деформације доње плоче

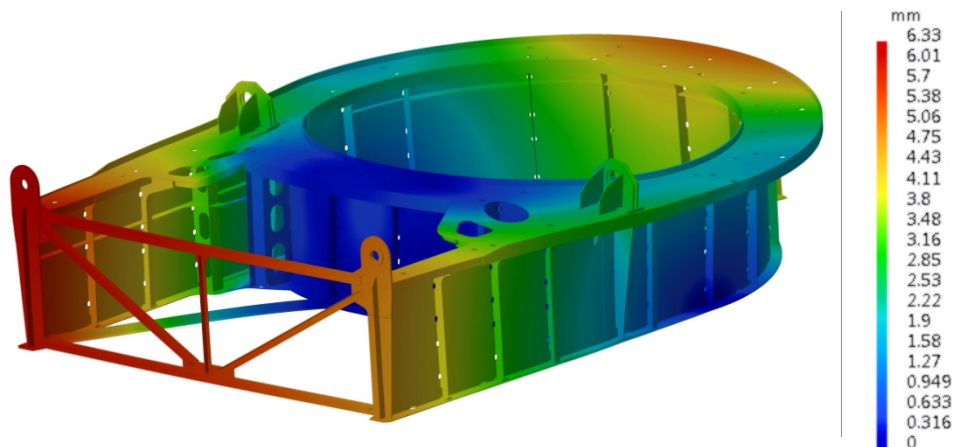
Аксонетријски изглед деформисане структуре обртне платформе (фактор увећања 100) приказан је на слици 21. Највеће померање, означено црвеном бојом, јавља се у зони предњих стубова и износи 6,3 mm.

Слика 21. Поље померања структуре обртне платформе (аксонетрија)

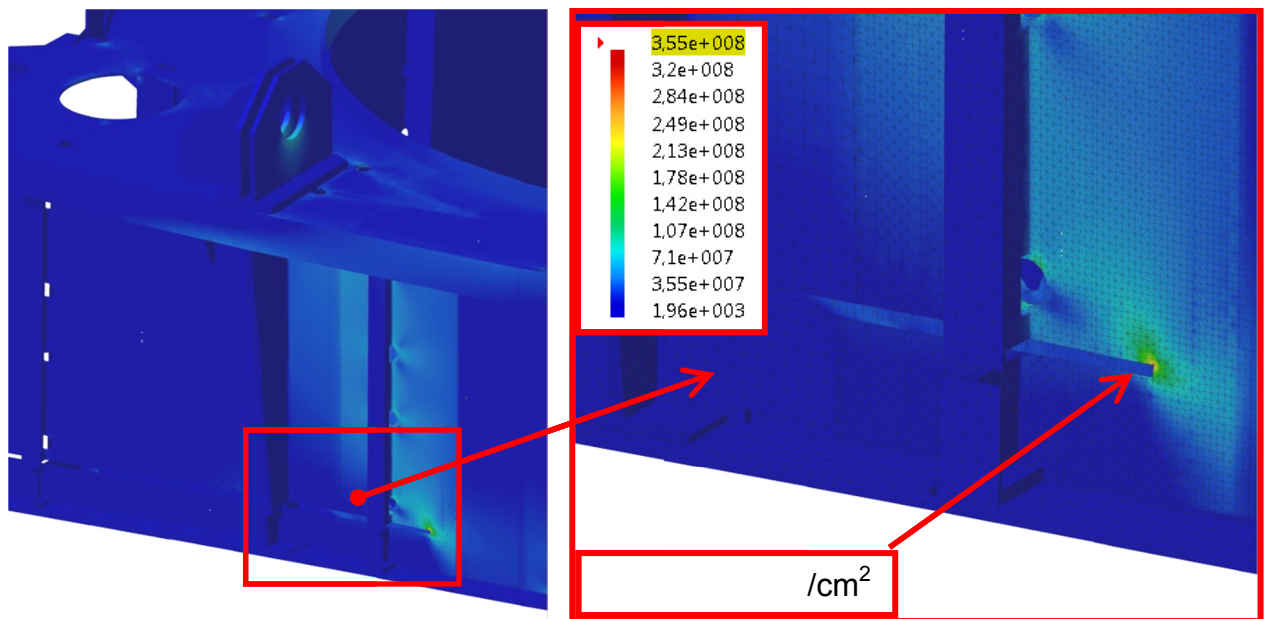
У пољу 7 десног, односно, пољу 16 левог носача, на крајевима отвора, јављају се концентрације напона, у којима вредности униаксијалних напона превазилазе границу течења материјала слике 29 и 30.

Слика 29. Детаљ поља напона у зони отвора - десни носач

Због изражених депланација вертикалних лимова носача и високе концентрације напона на крајевима отвора, неопходна је уградња помоћног алата (столице), у операцији која претходи просецању отвора, слика 31.

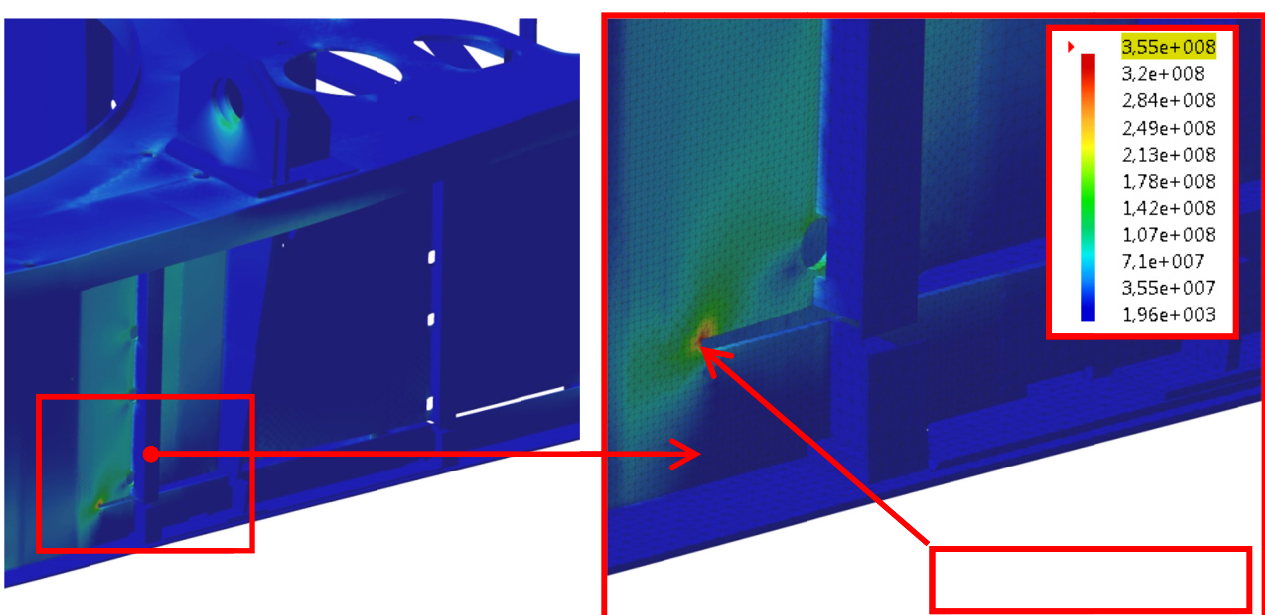
Слика 30. Детаљ поља напона у зони отвора - леви носач
