UNIVERSIDAD NACIONAL

MAESTRÍA EN GERENCIA DE OBRAS Y CONSTRUCCIÓN

“Aplicación del método VIZIR para la evaluación superficial del pavimento flexible en la avenida Francisco Bolognesi – Provincia de Chiclayo”

TESIS

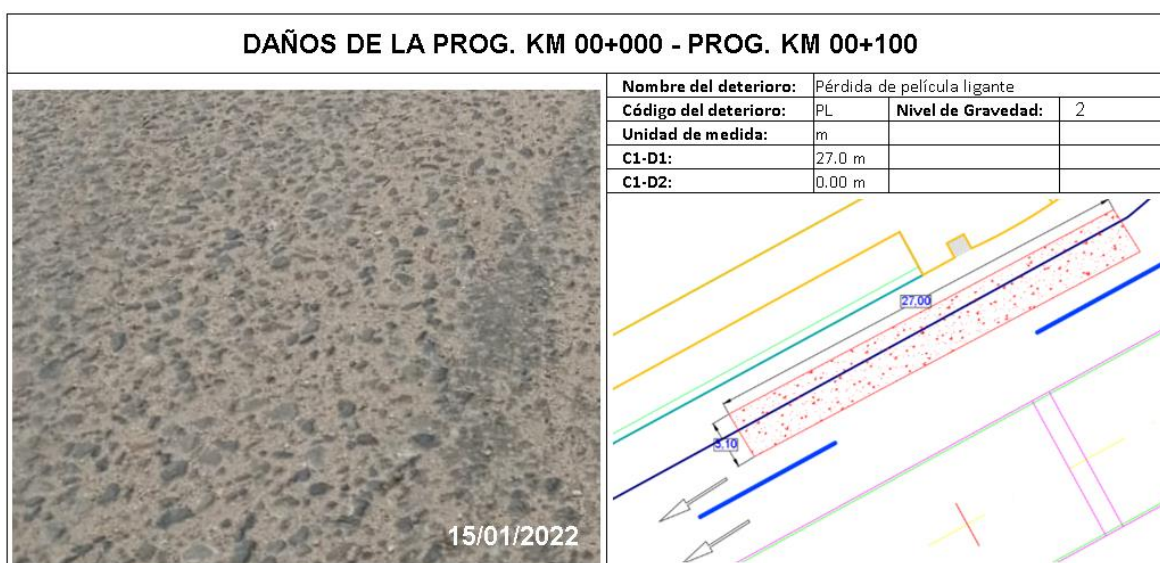
Figura 28. Daños de la PROG. KM 00+000 – PROG. KM 00+100.

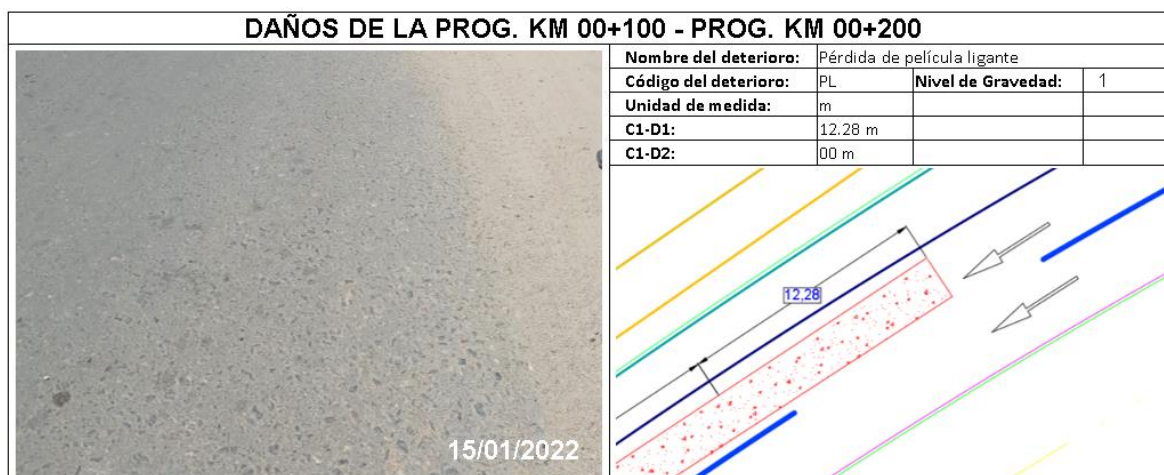
Figura 29. Daños de la PROG. KM 00+100 – PROG. KM 00+200.

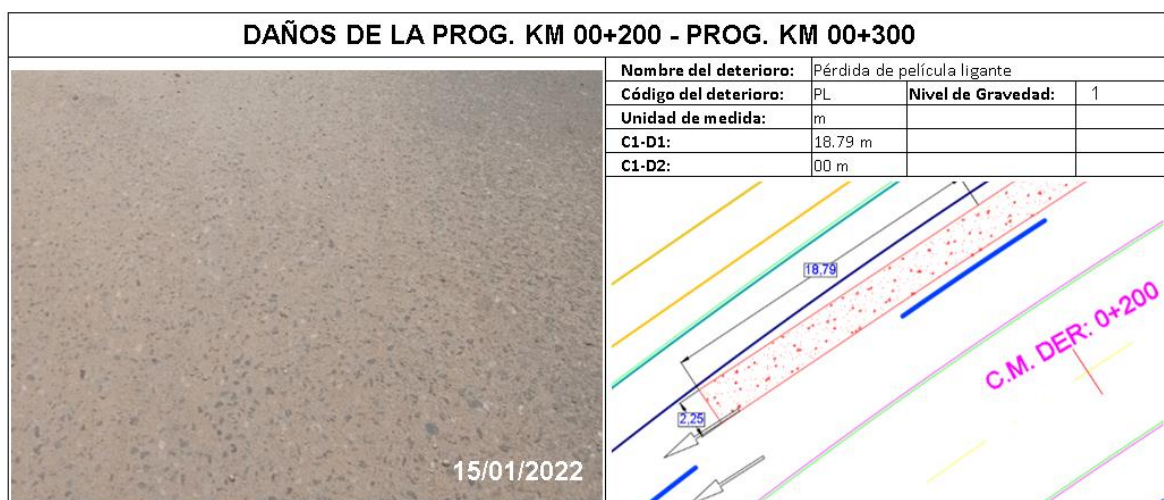
Figura 30. Daños de la PROG. KM 00+200 – PROG. KM 00+300.

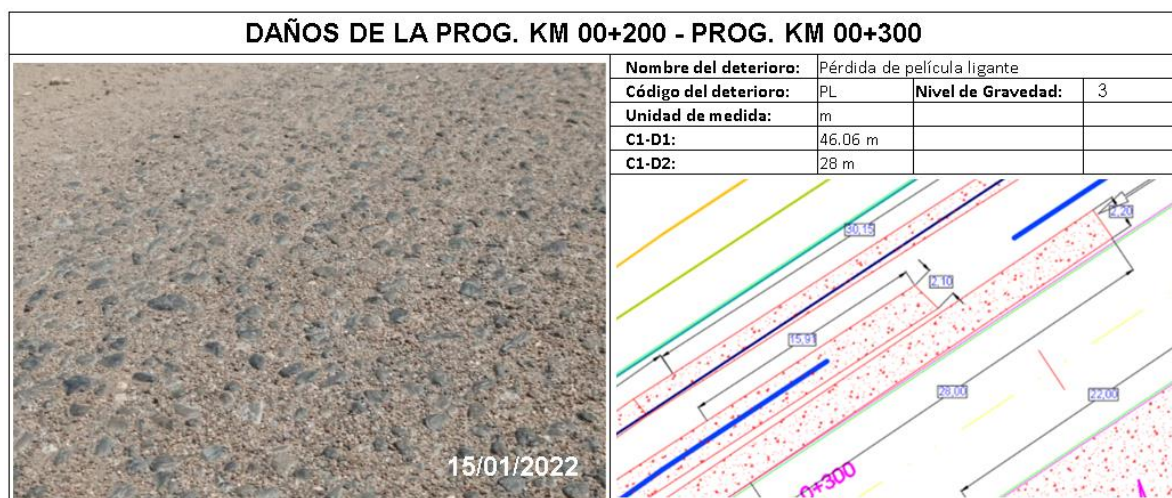
Figura 31. Daños de la PROG. KM 00+200 – PROG. KM 00+300.

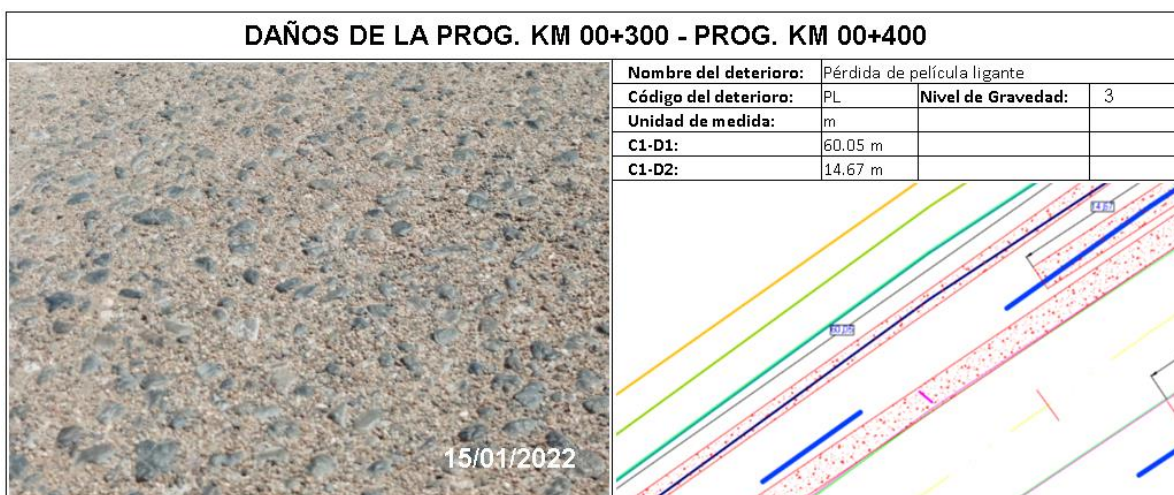
Figura 32. Daños de la PROG. KM 00+300 – PROG. KM 00+400.

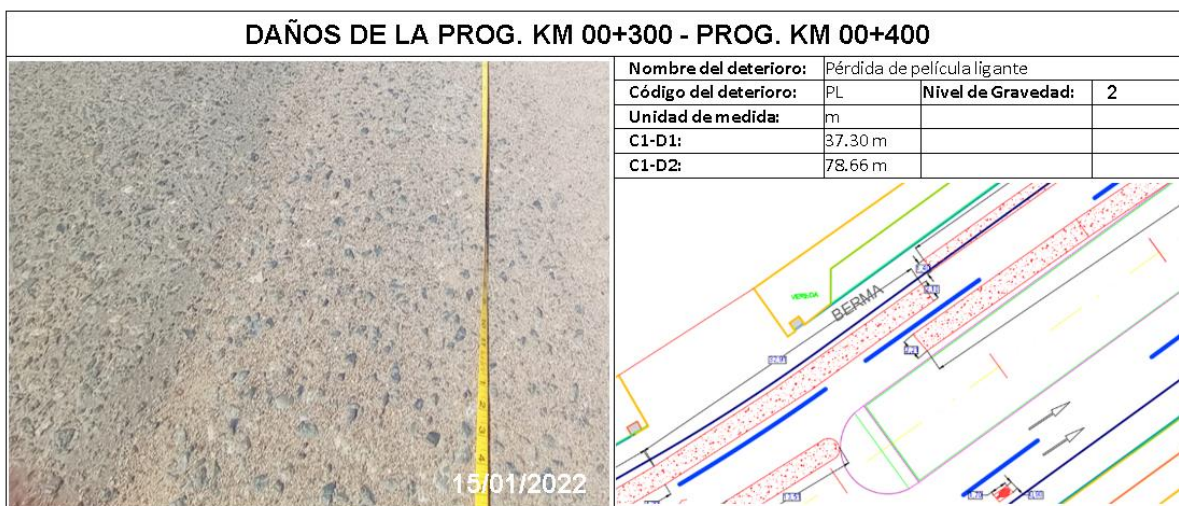
Figura 33. Daños de la PROG. KM 00+300 – PROG. KM 00+400.

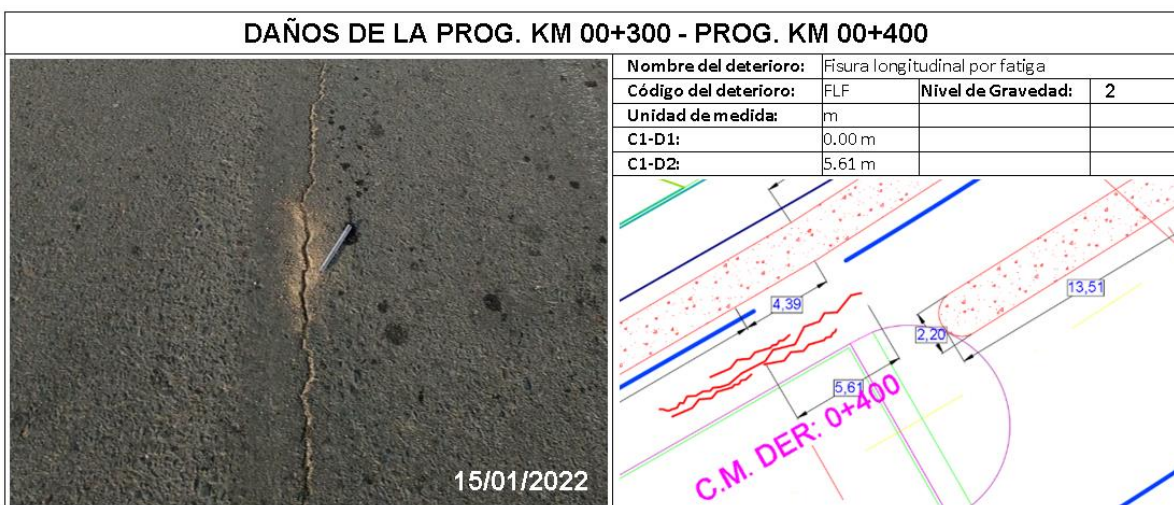
Figura 34. Daños de la PROG. KM 00+300 – PROG. KM 00+400.

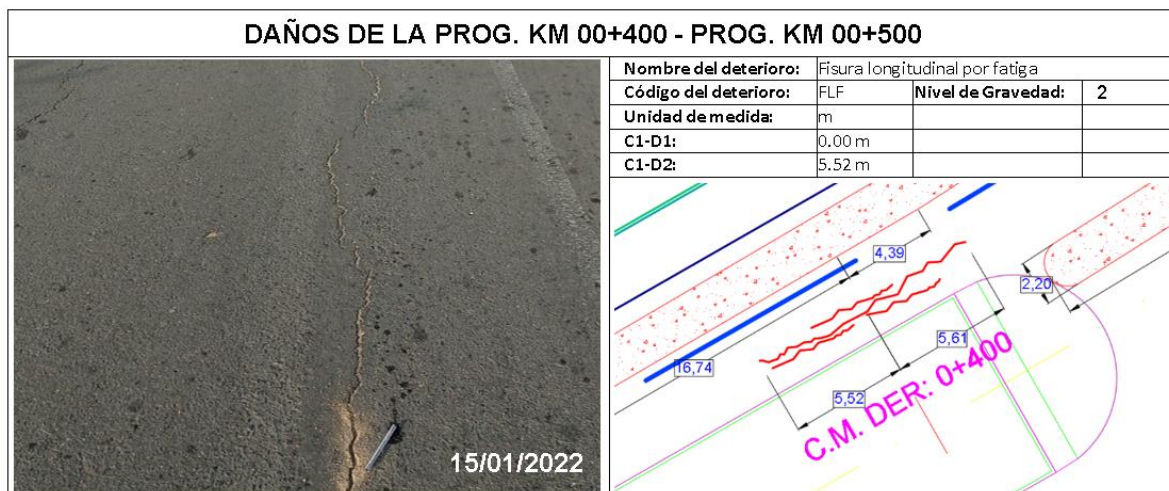
Figura 35. Daños de la PROG. KM 00+400 – PROG. KM 00+500.

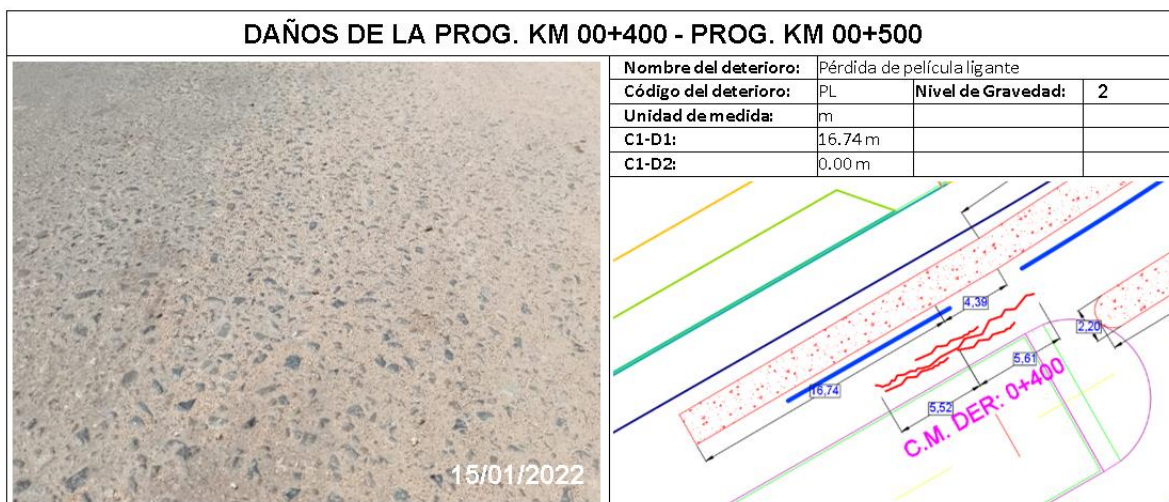
Figura 36. Daños de la PROG. KM 00+400 – PROG. KM 00+500.

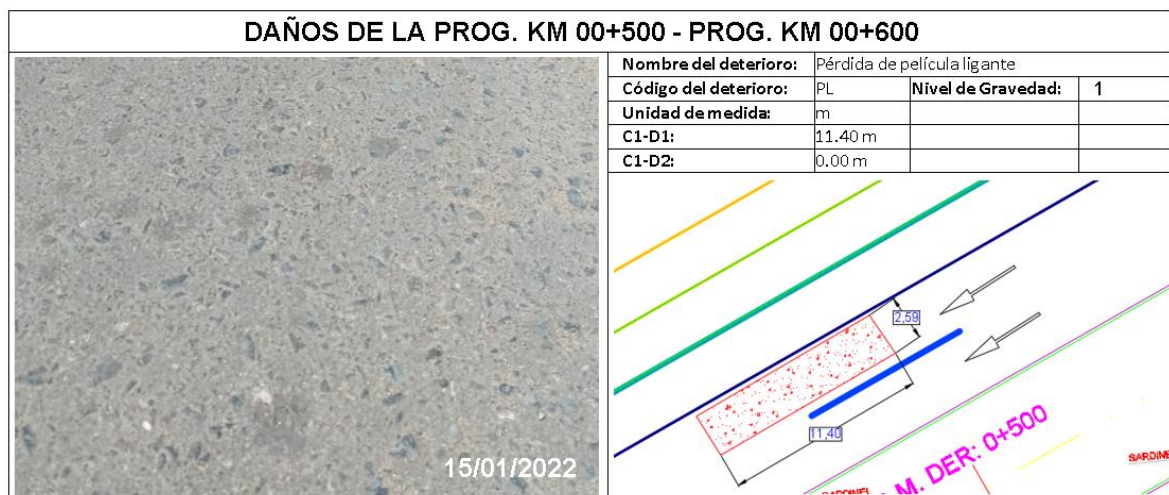
Figura 37. Daños de la PROG. KM 00+500 – PROG. KM 00+600.

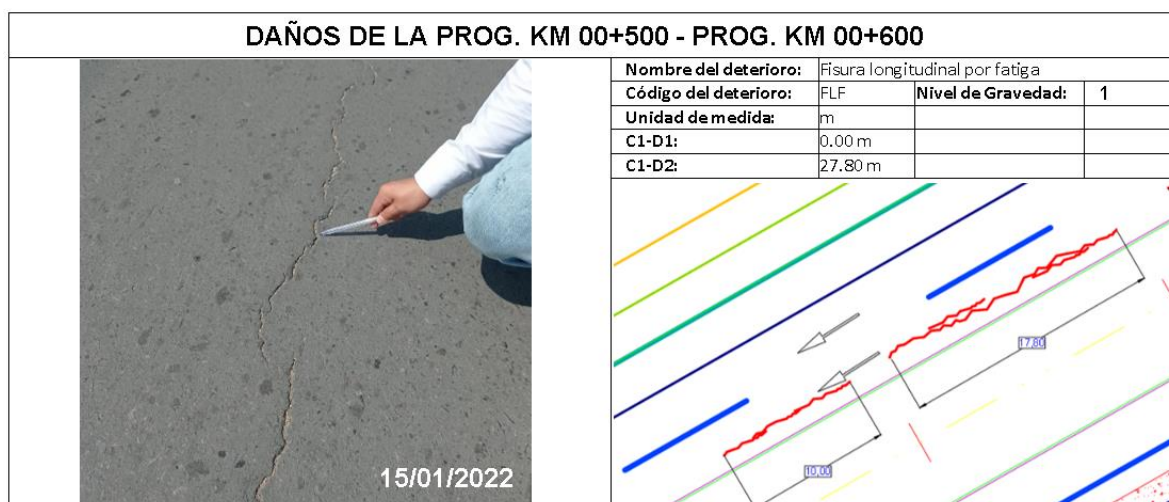
Figura 38. Daños de la PROG. KM 00+500 – PROG. KM 00+600.

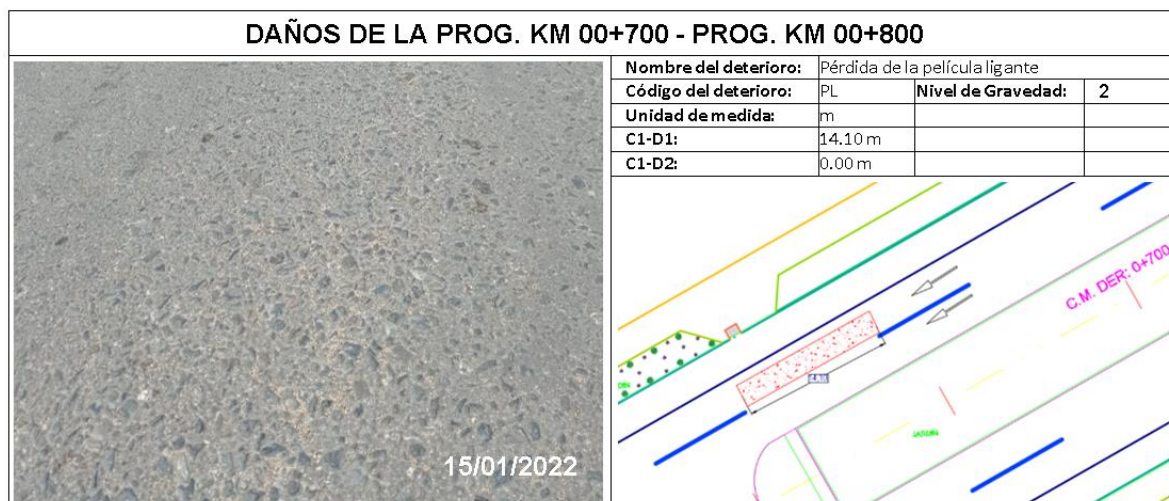
Figura 39. Daños de la PROG. KM 00+700 – PROG. KM 00+800.

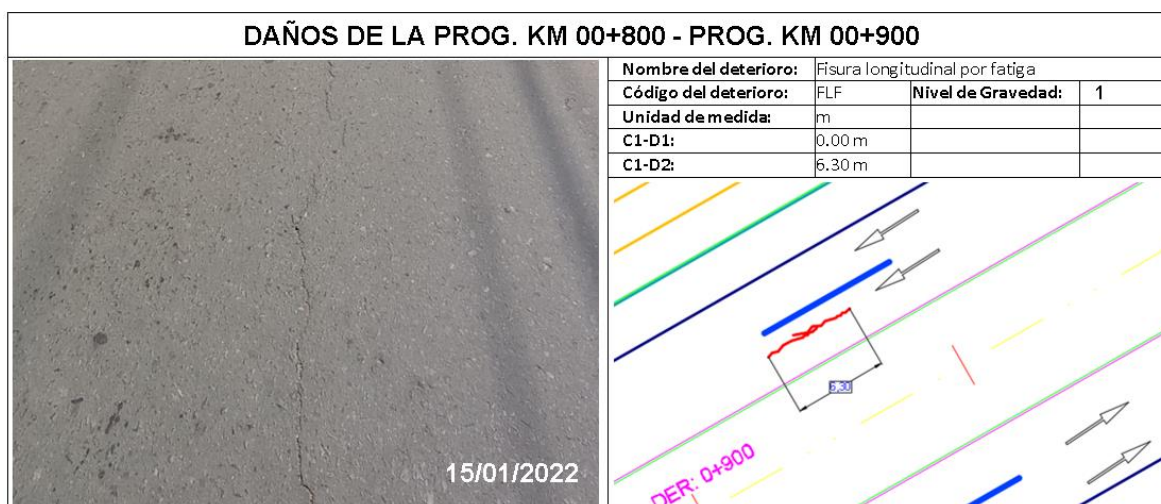
Figura 40. Daños de la PROG. KM 00+800 – PROG. KM 00+900.

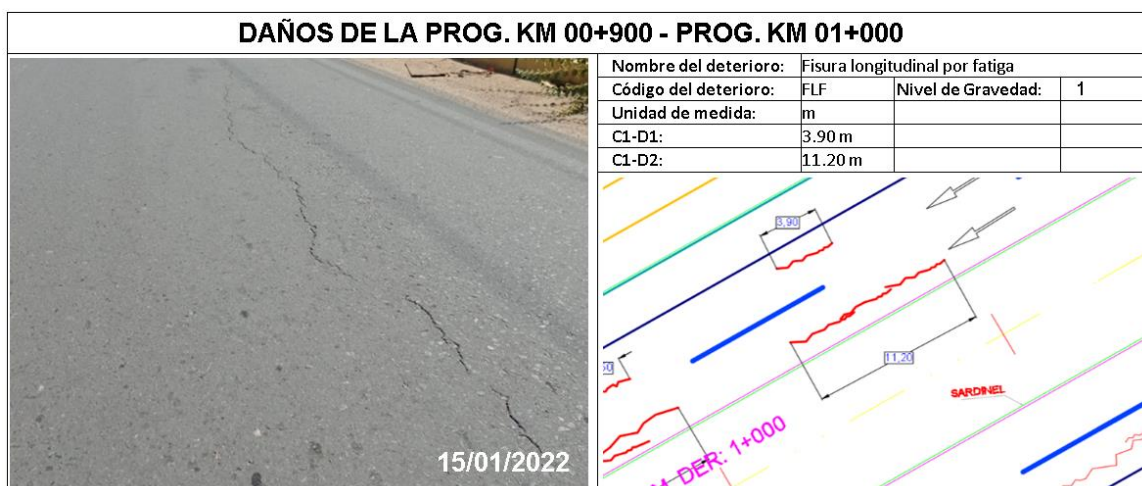
Figura 41. Daños de la PROG. KM 00+900 – PROG. KM 01+000.

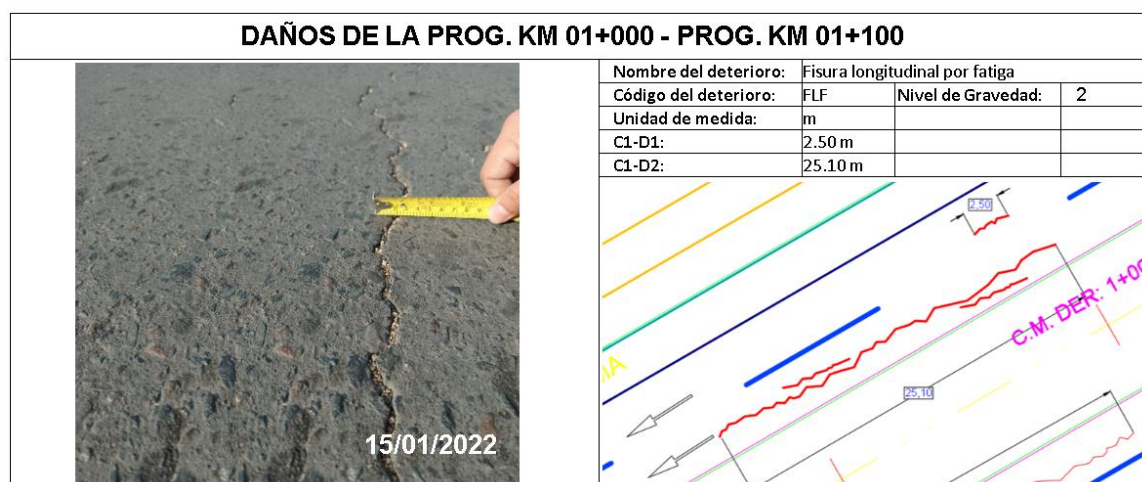
Figura 42. Daños de la PROG. KM 01+000 – PROG. KM 01+100.

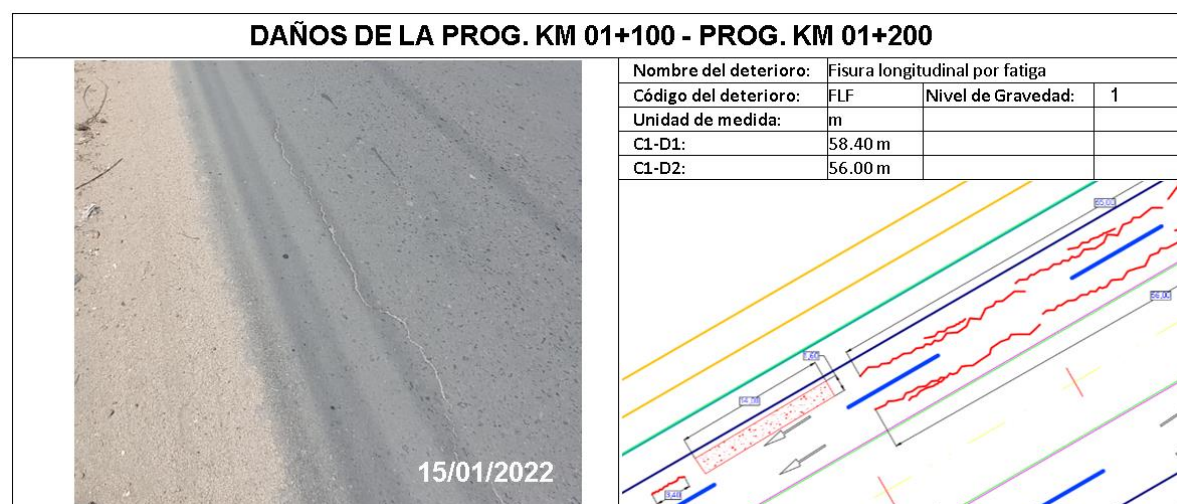
Figura 43. Daños de la PROG. KM 01+100 – PROG. KM 01+200.

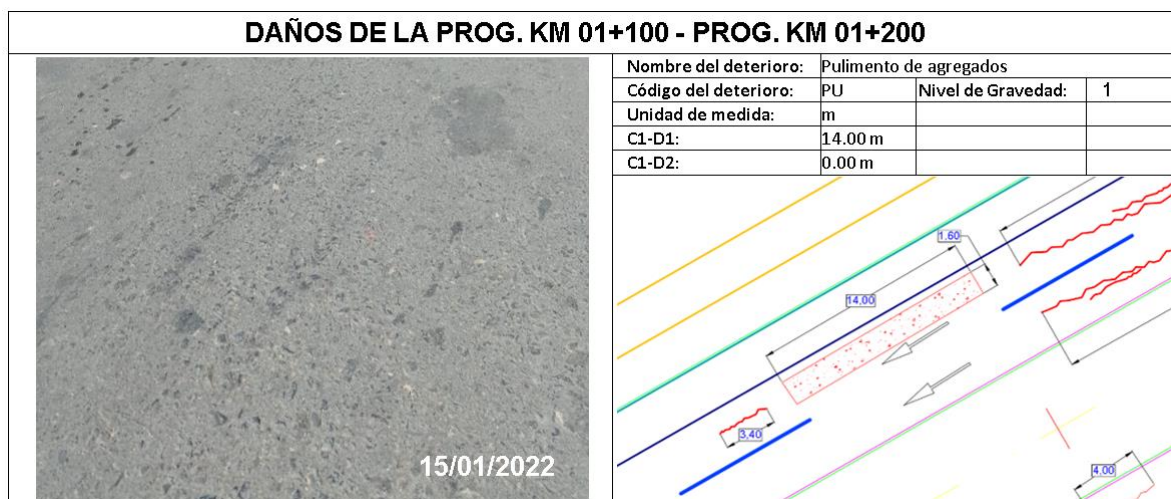
Figura 44. Daños de la PROG. KM 01+100 – PROG. KM 01+200.

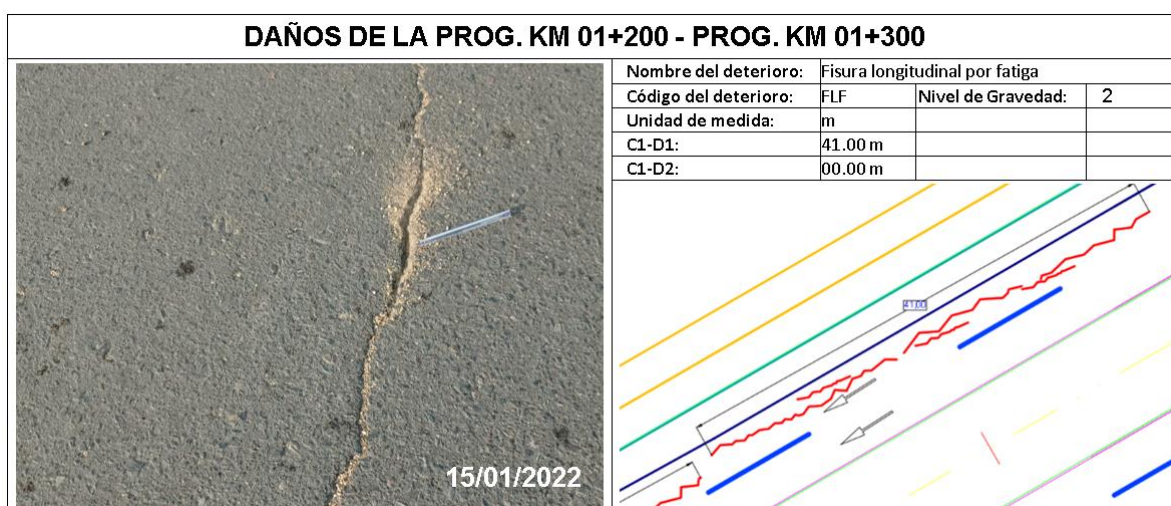
Figura 45. Daños de la PROG. KM 01+200 – PROG. KM 01+300.

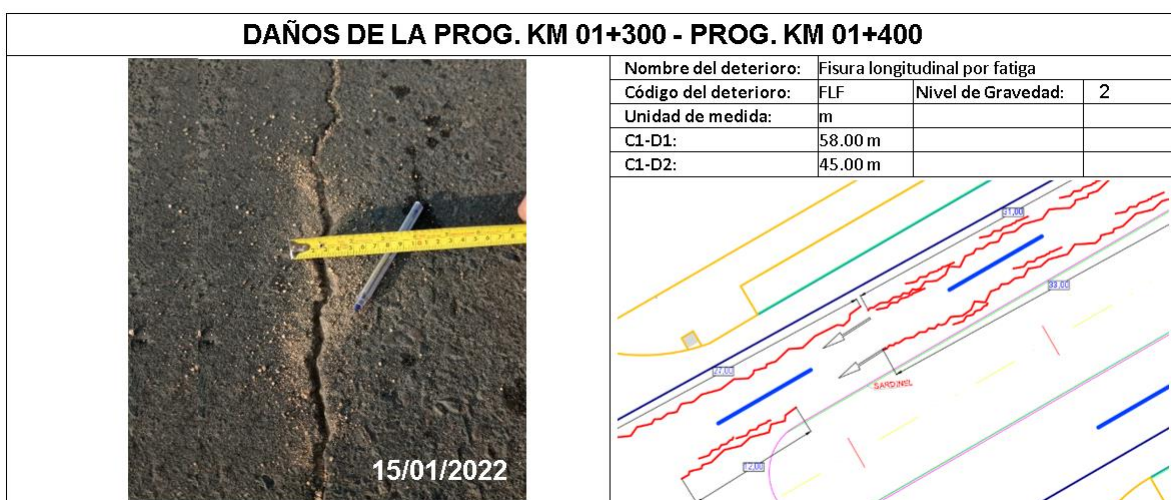
Figura 46. Daños de la PROG. KM 01+300 – PROG. KM 01+400.

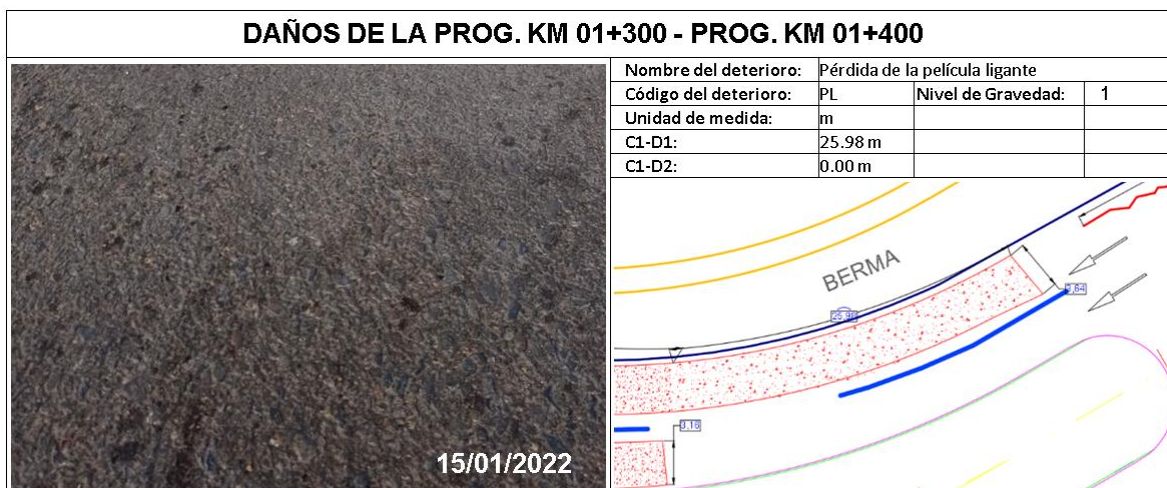
Figura 47. Daños de la PROG. KM 01+300 – PROG. KM 01+400.

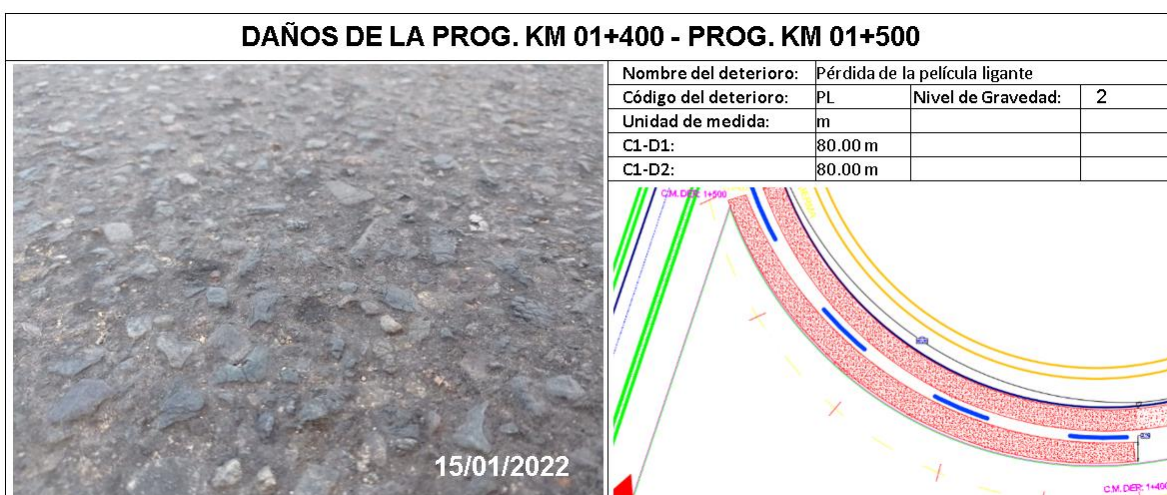
Figura 48. Daños de la PROG. KM 01+400 – PROG. KM 01+500.

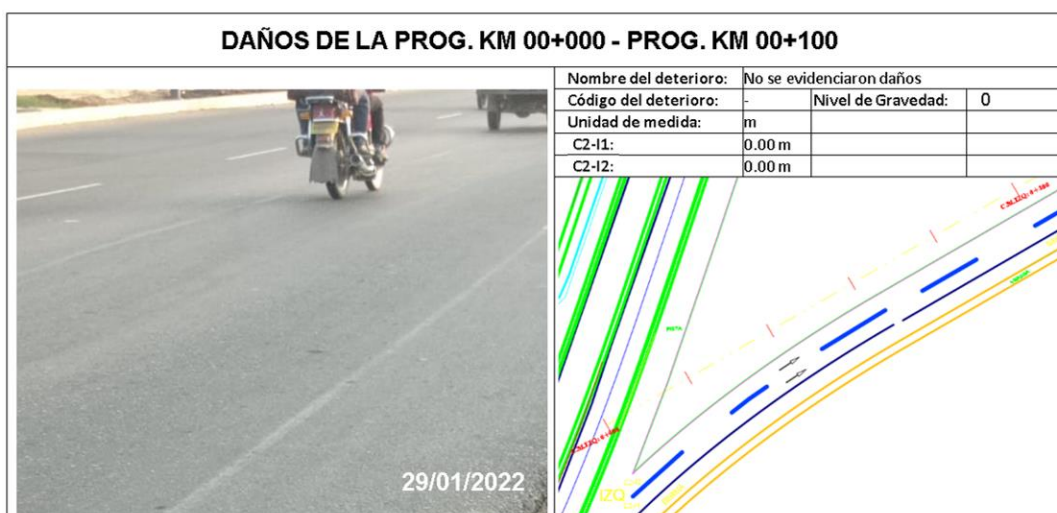
Figura 63. Daños de la PROG. KM 00+000 – PROG. KM 00+100.

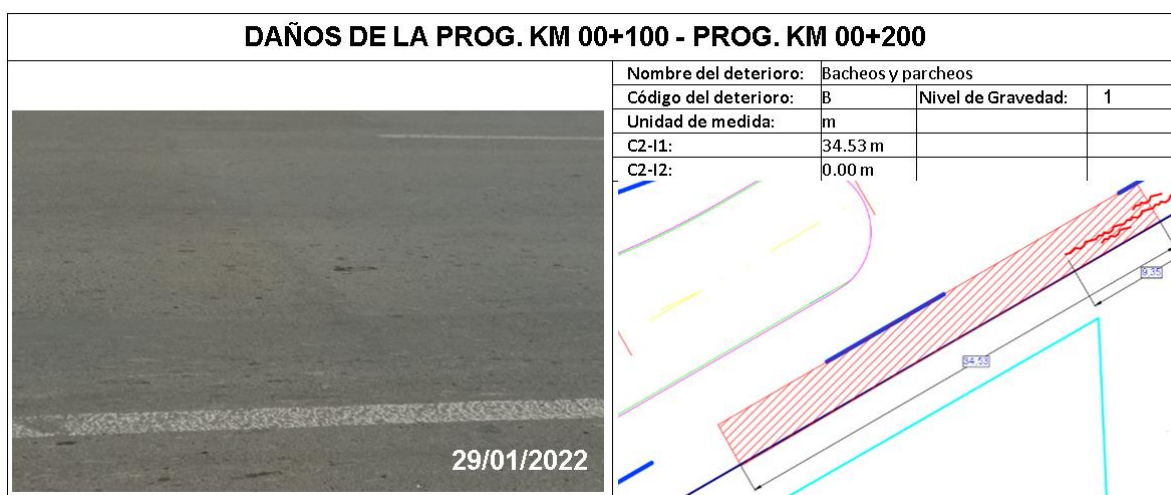
Figura 64. Daños de la PROG. KM 00+100 – PROG. KM 00+200.

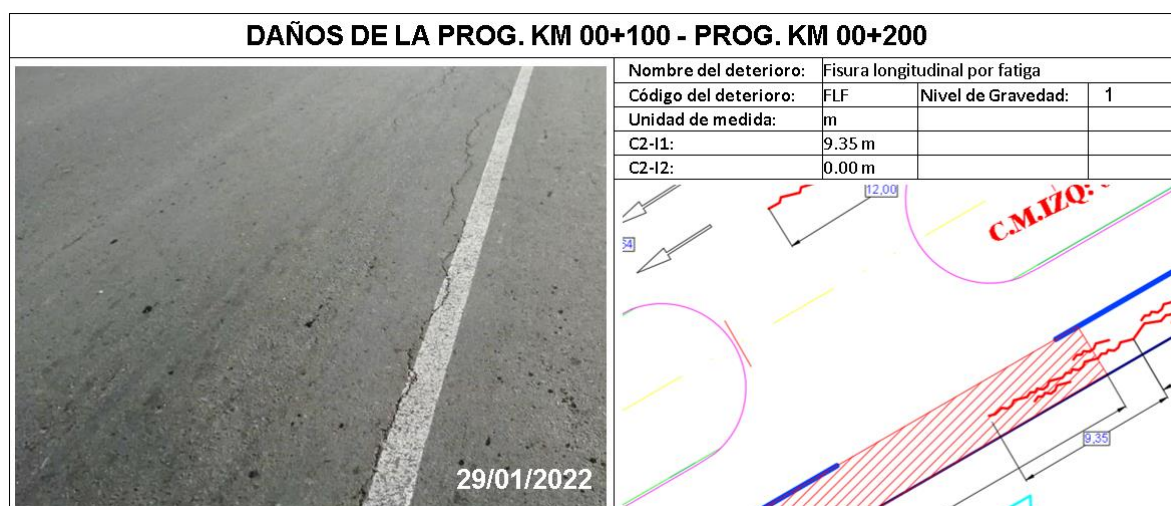
Figura 65. Daños de la PROG. KM 00+100 – PROG. KM 00+200.

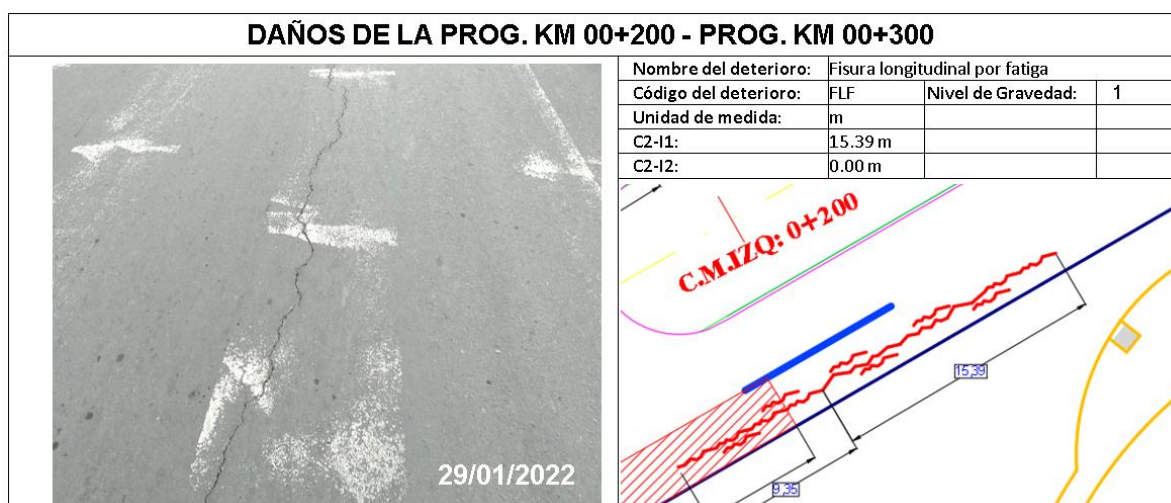
Figura 66. Daños de la PROG. KM 00+200 – PROG. KM 00+300.

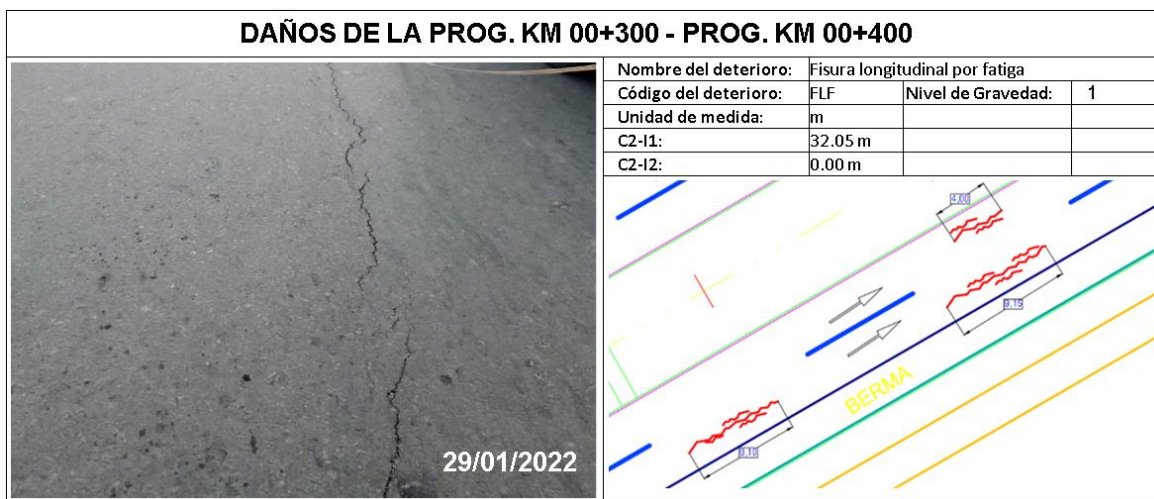
Figura 67. Daños de la PROG. KM 00+300 – PROG. KM 00+400.

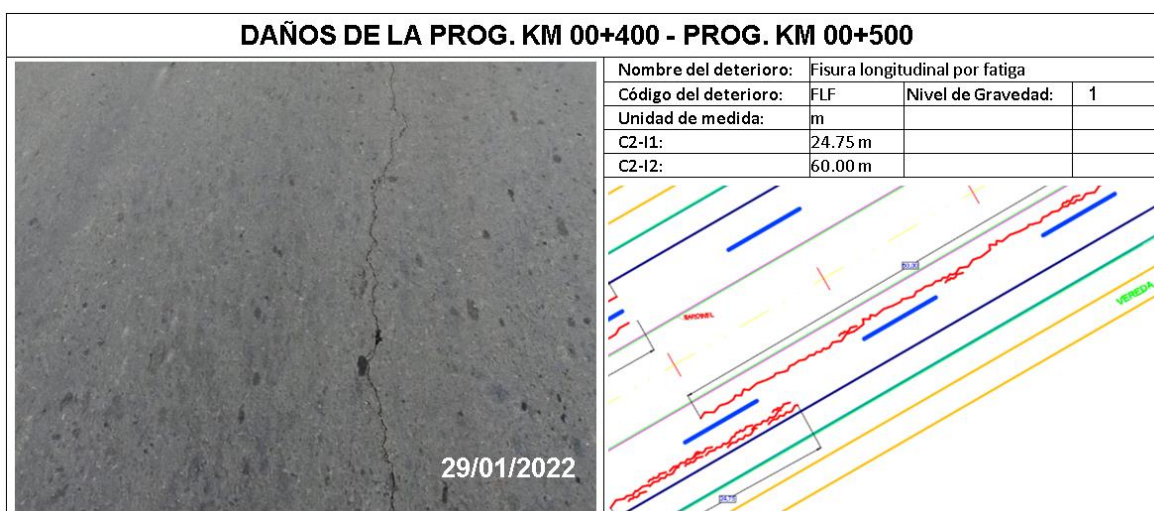
Figura 68. Daños de la PROG. KM 00+400 – PROG. KM 00+500.

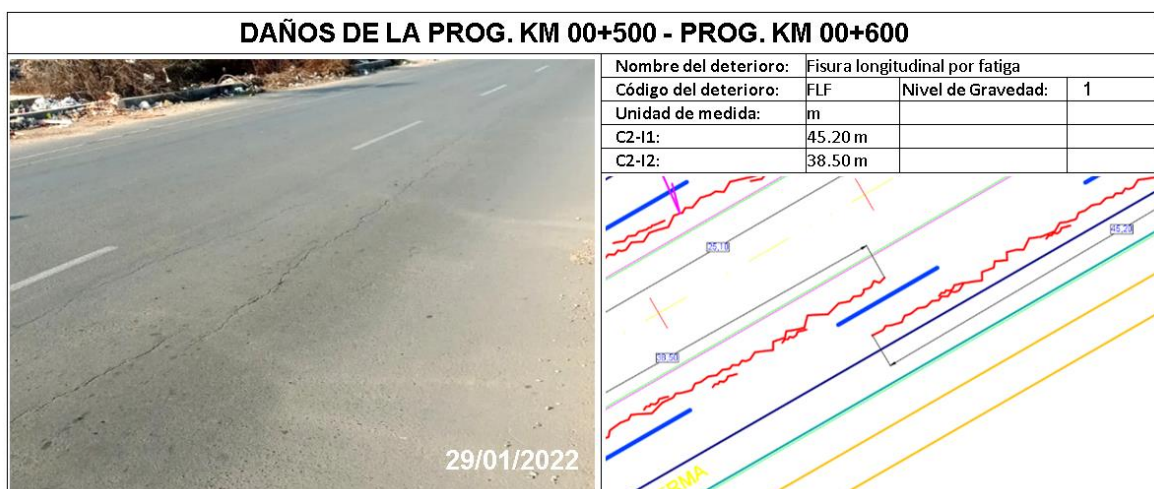
Figura 69. Daños de la PROG. KM 00+500 – PROG. KM 00+600.

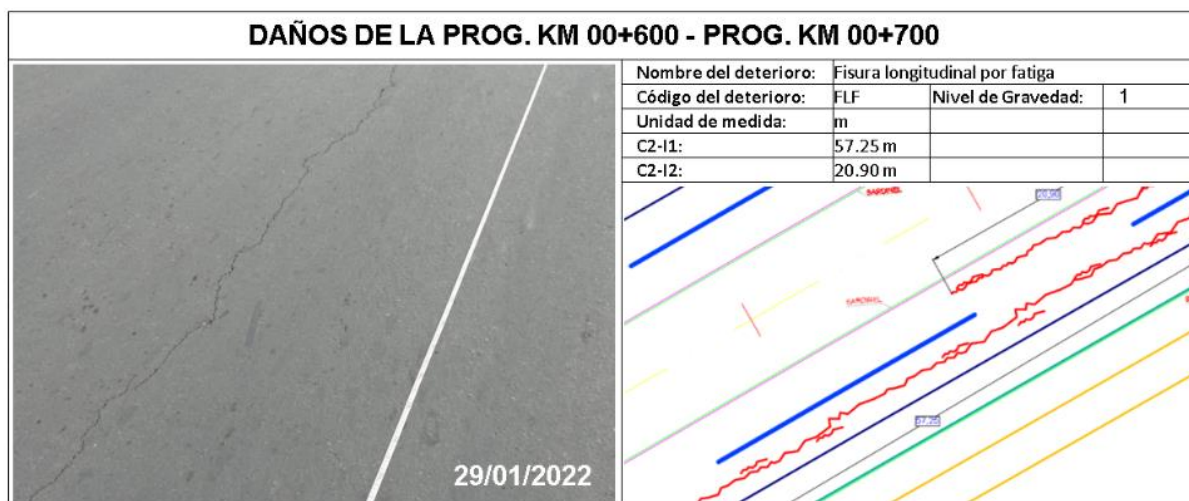
Figura 70. Daños de la PROG. KM 00+600 – PROG. KM 00+700.

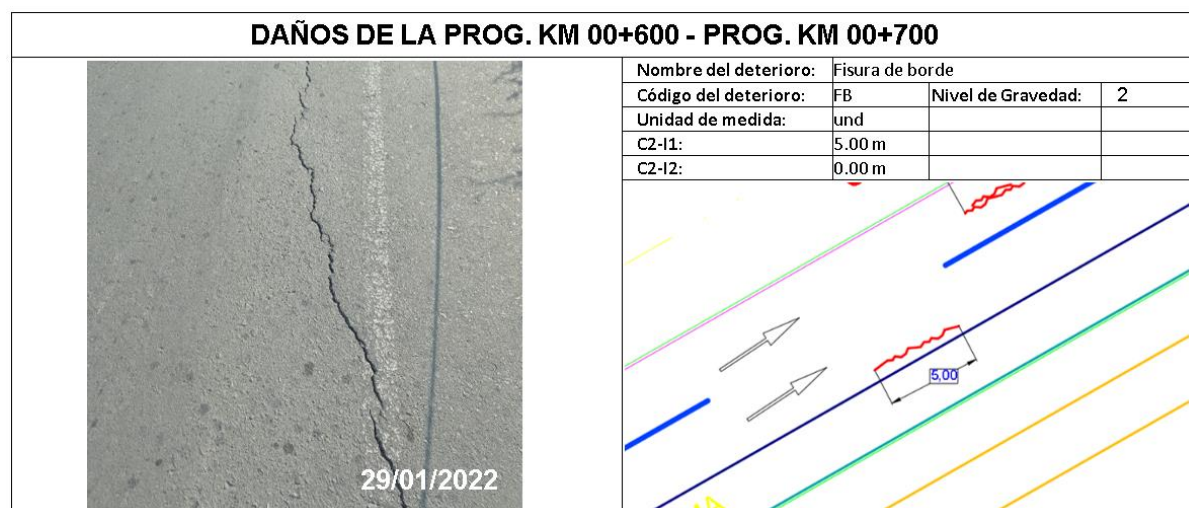
Figura 71. Daños de la PROG. KM 00+600 – PROG. KM 00+700.

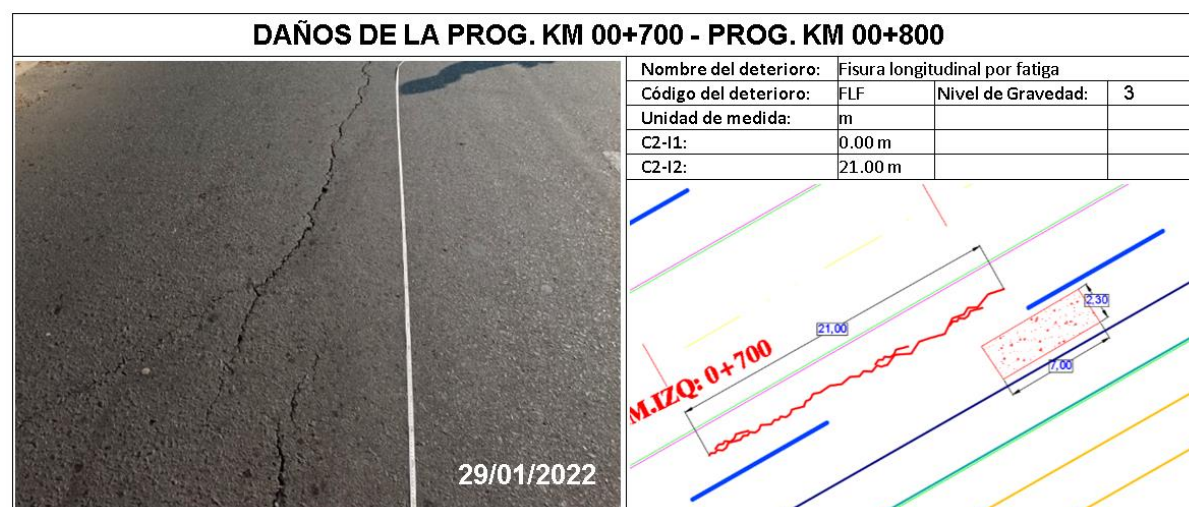
Figura 72. Daños de la PROG. KM 00+700 – PROG. KM 00+800.

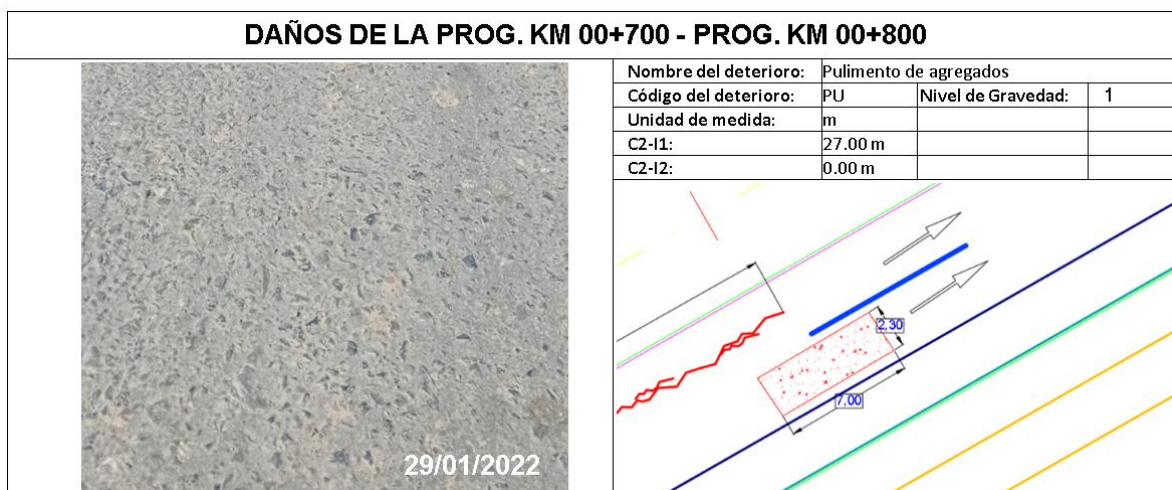
Figura 73. Daños de la PROG. KM 00+700 – PROG. KM 00+800.

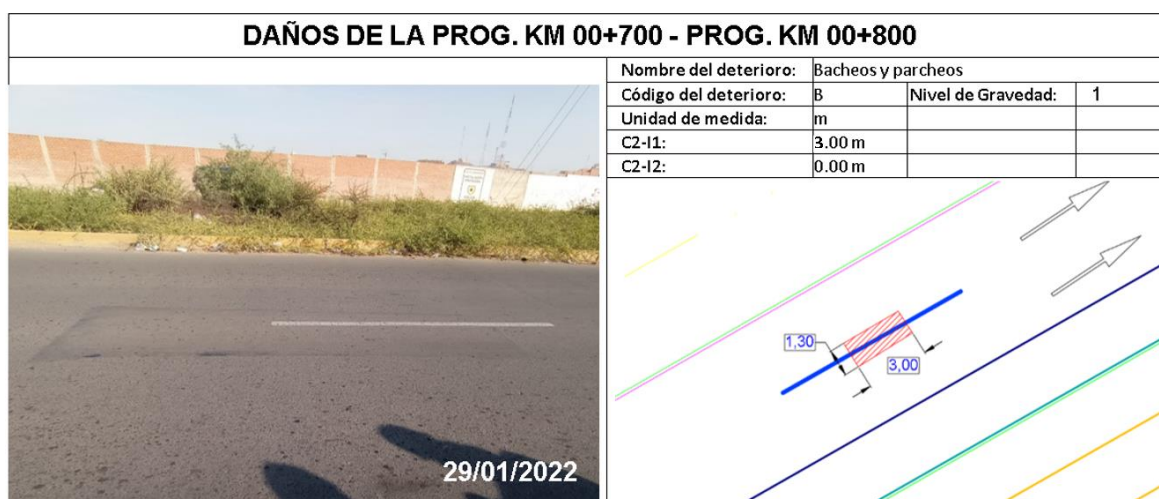
Figura 74. Daños de la PROG. KM 00+700 – PROG. KM 00+800

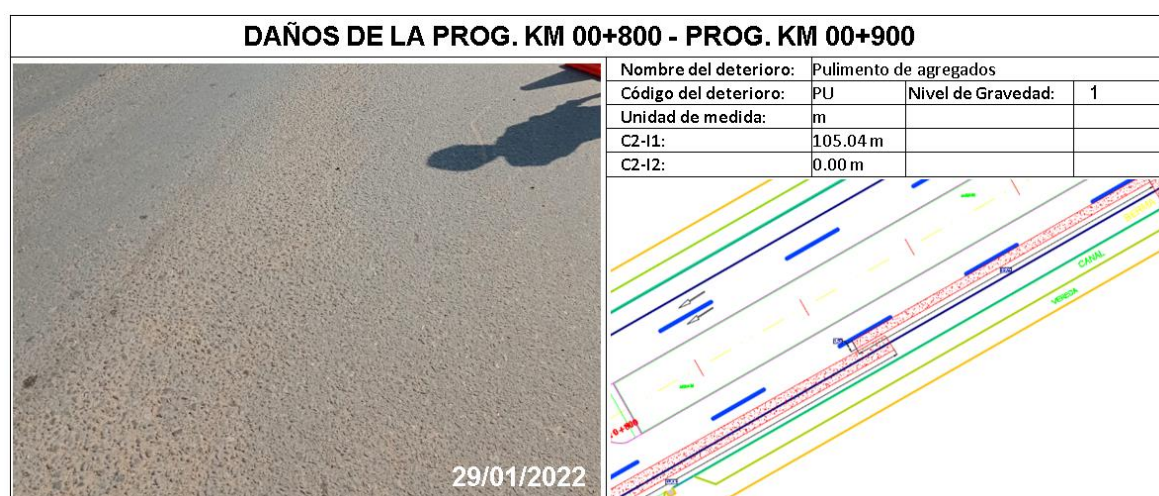
Figura 75. Daños de la PROG. KM 00+800 – PROG. KM 00+900

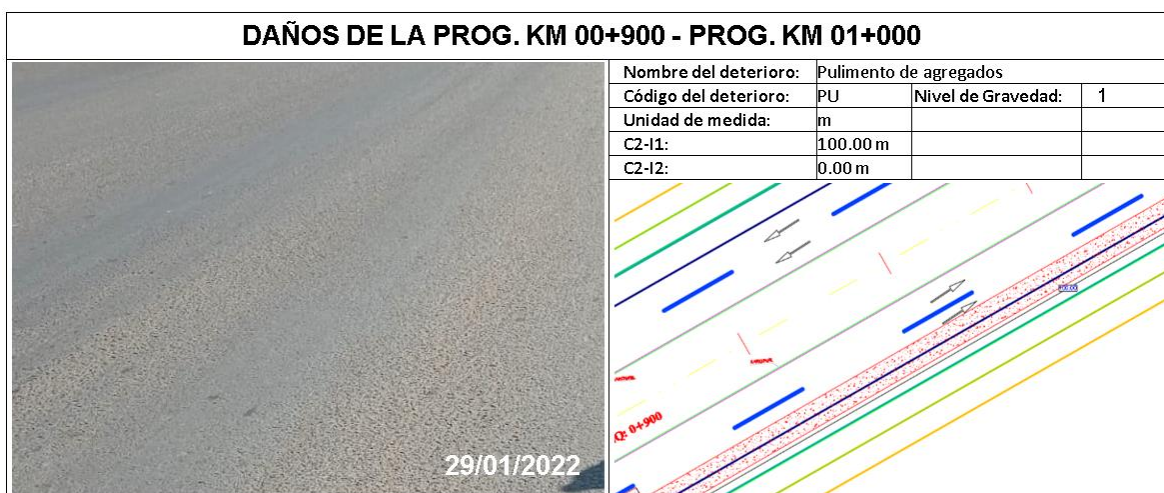
Figura 76. Daños de la PROG. KM 00+900 – PROG. KM 01+000.

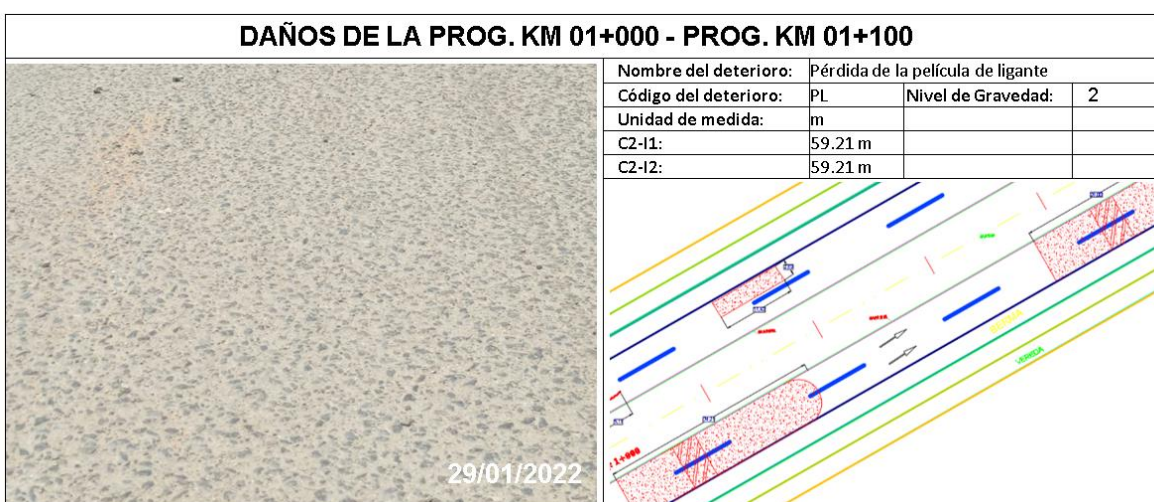
Figura 77. Daños de la PROG. KM 01+000 – PROG. KM 01+100.

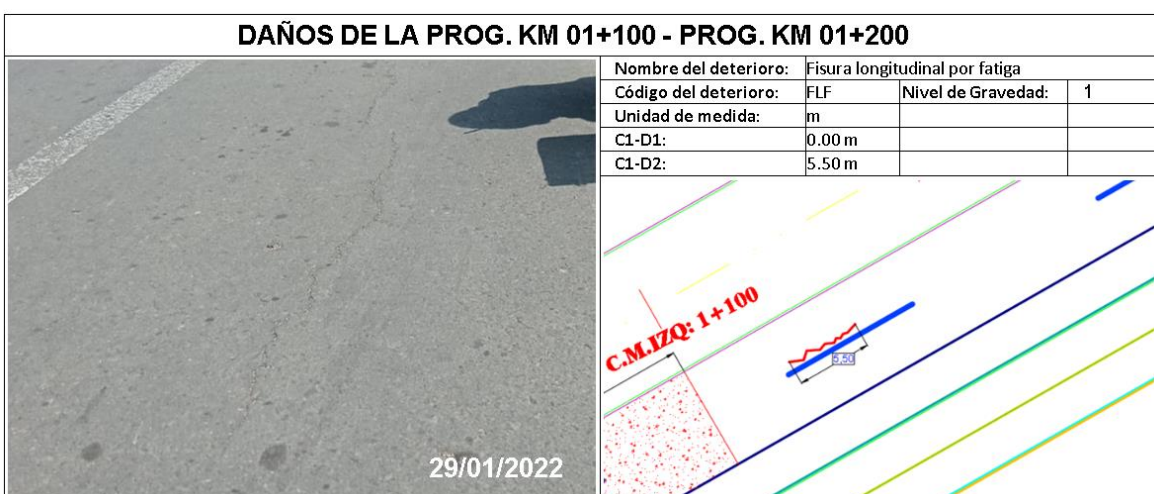
Figura 78. Daños de la PROG. KM 01+100 – PROG. KM 01+200.

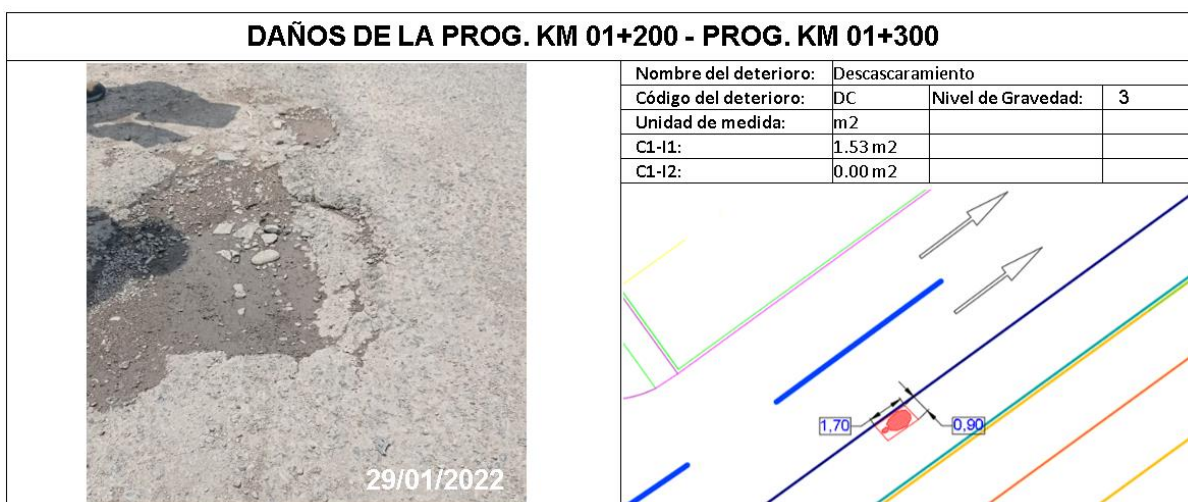
Figura 79. Daños de la PROG. KM 01+200 – PROG. KM 01+300.
