UNIVERSIDAD NACIONAL

MAESTRÍA EN GERENCIA DE OBRAS Y CONSTRUCCIÓN

“Aplicación del método VIZIR para la evaluación superficial del pavimento flexible en la avenida Francisco Bolognesi – Provincia de Chiclayo”

TESIS

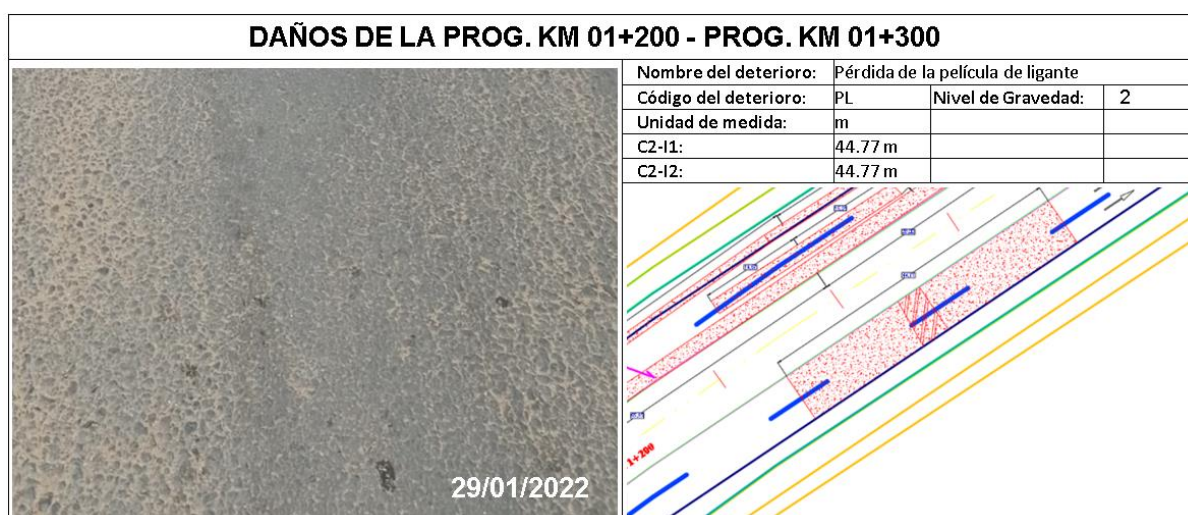
Figura 80. Daños de la PROG. KM 01+200 – PROG. KM 01+300.

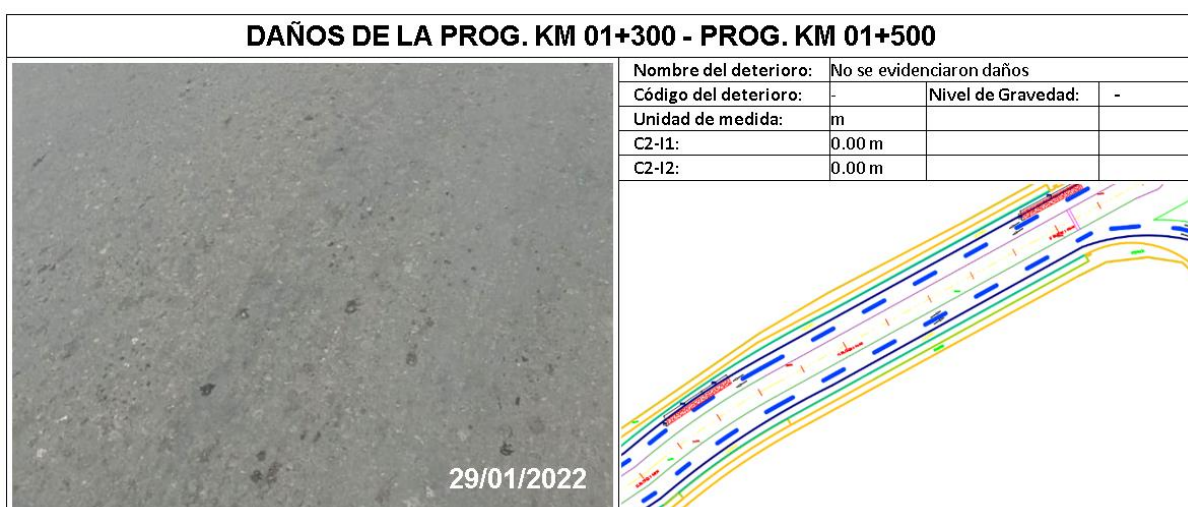
Figura 81. Daños de la PROG. KM 01+300 – PROG. KM 01+500.

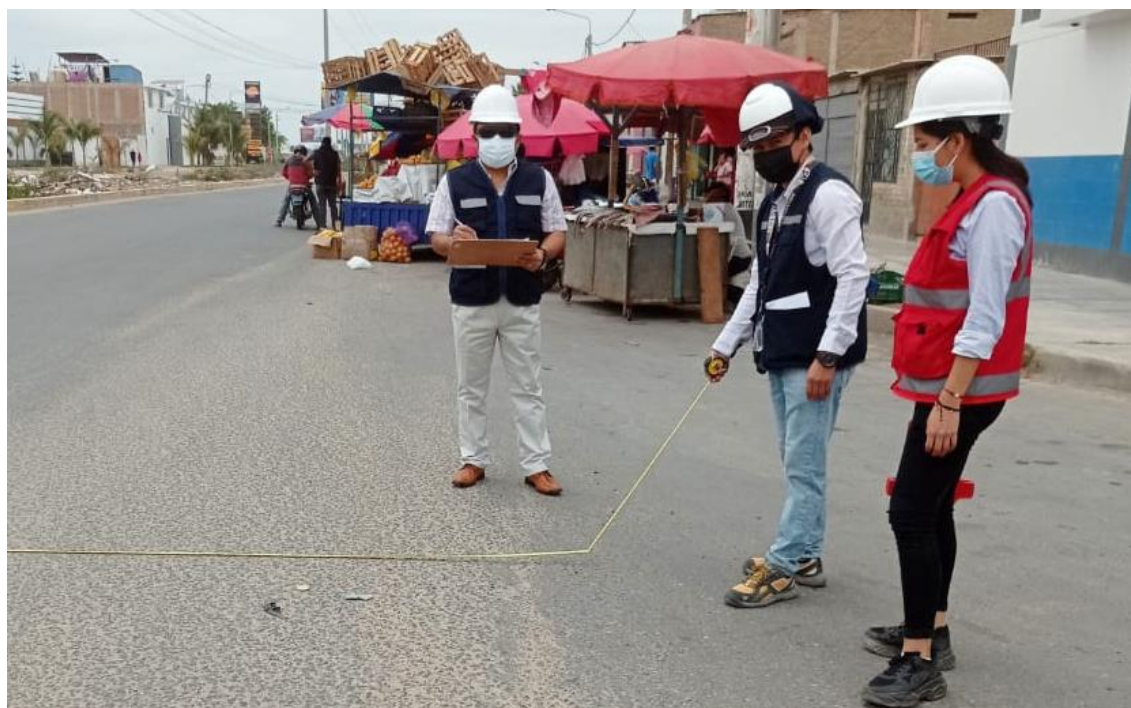
Imagen n°02-Identificación de fallas PL-Calzada Margen Derecha.

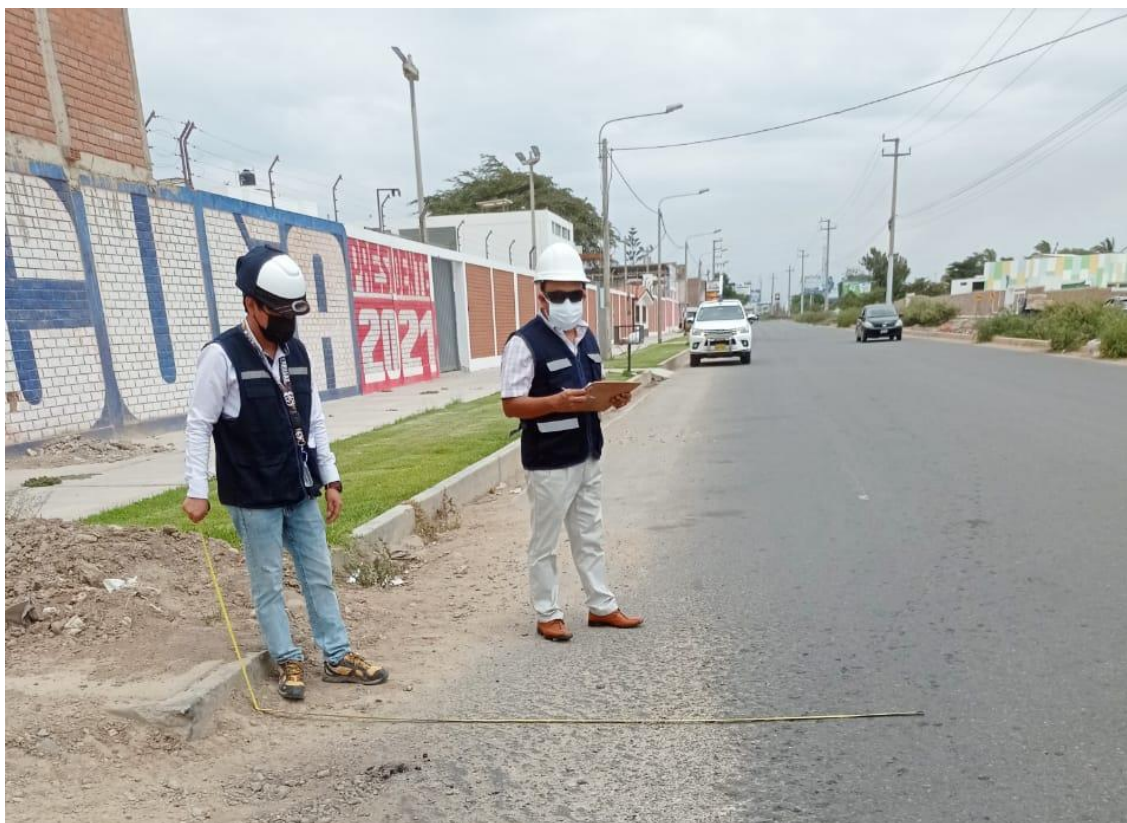
Imagen n°04- Identificación de fallas PL-Calzada Margen Derecha.

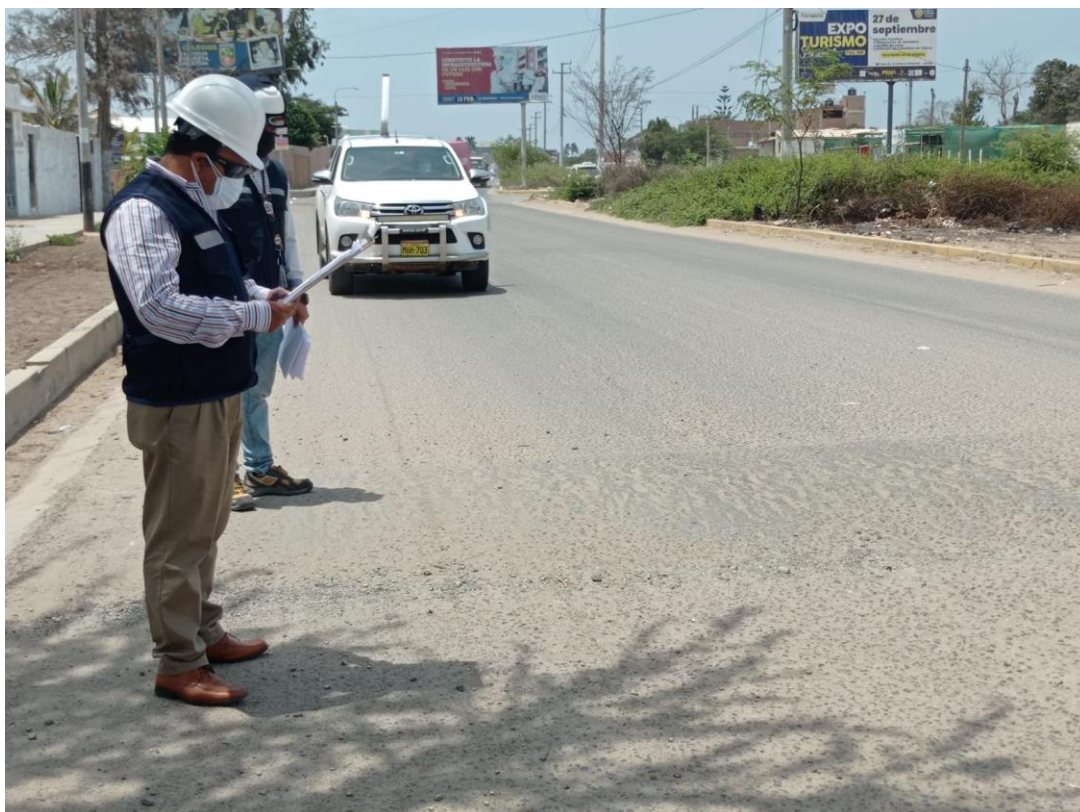
Imagen n°12- Identificación de fallas PL-Calzada Margen Izquierda.
