UNIVERSIDAD CÉSAR VALLEJO

**FACULTAD DE INGENIERÍA Y ARQUITECTURA
ESCUELA PROFESIONAL DE INGENIERÍA CIVIL**

**Rehabilitación mediante las metodologías OPI y VIZIR para mejorar la condición
del pavimento flexible en el tramo Huacapongo-Tomabal-Virú, 2022**

**TESIS PARA OBTENER EL TÍTULO PROFESIONAL DE:
INGENIERO CIVIL**

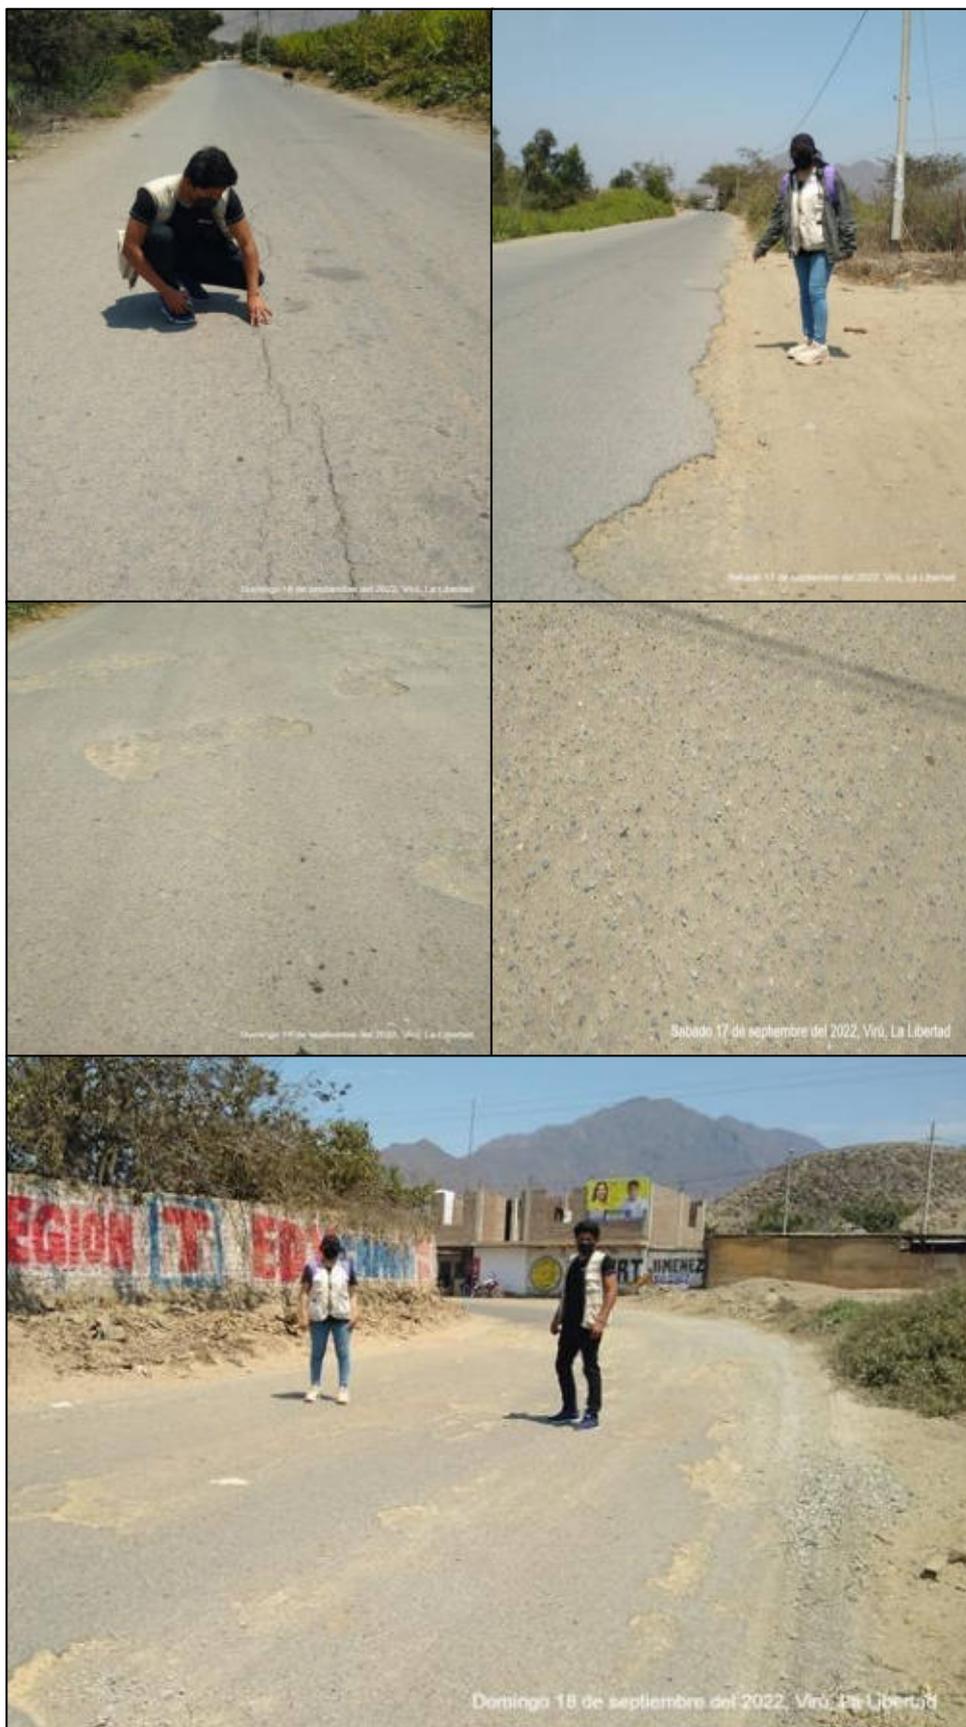
Anexo 6.3. Identificación de los deterioros existentes

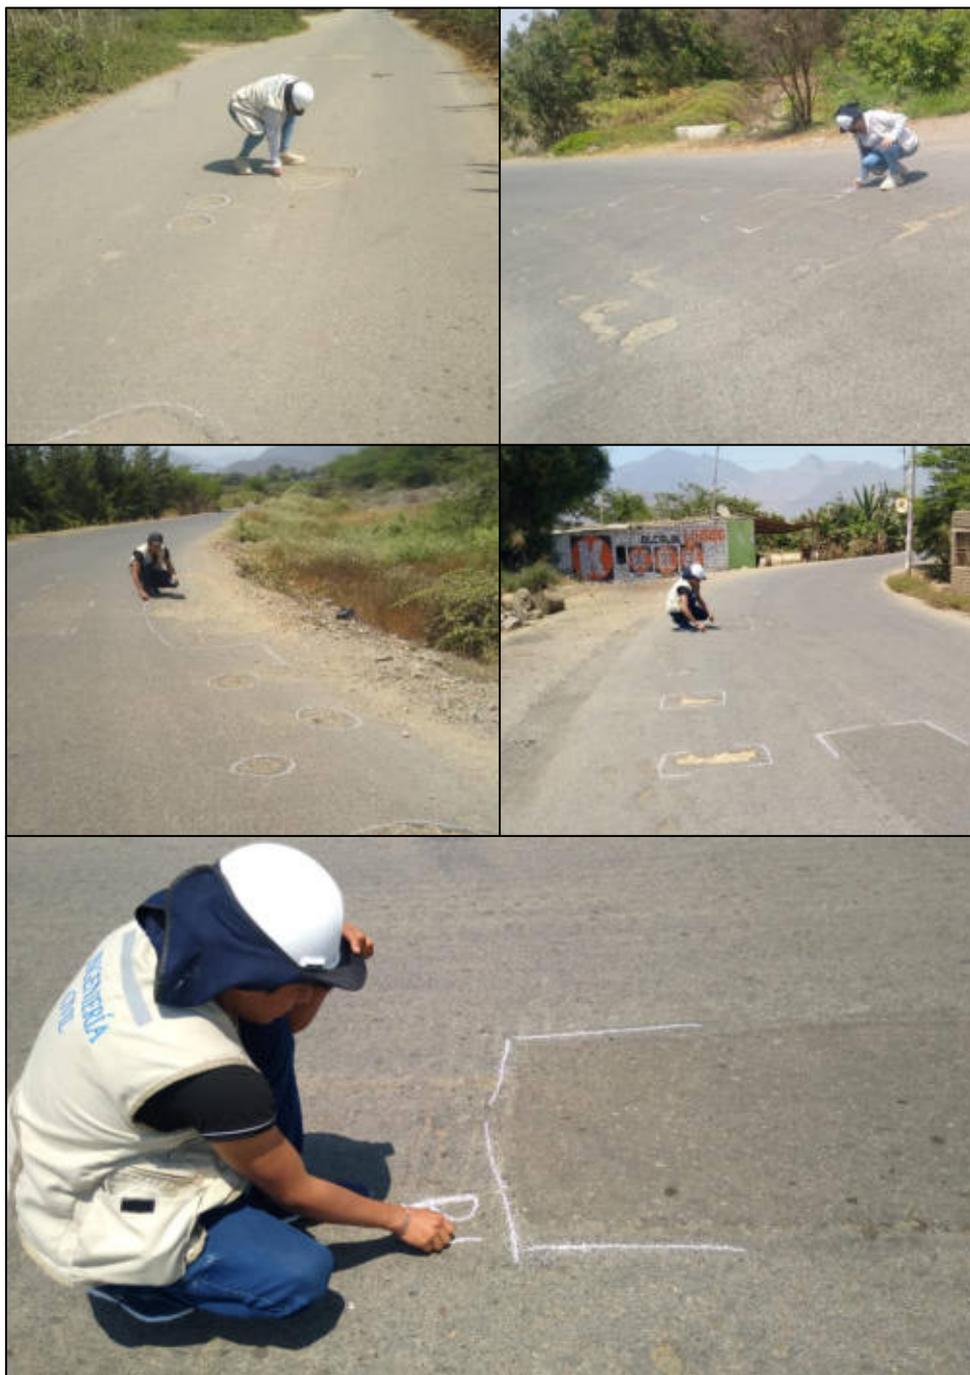
Anexo 6.4. Pintado para la identificación de los deterioros.
