# 遠田運雄《籠球》（金沢大学資料館所蔵）の展示に向けた処置に関する報告 - 博物館の現場における修復処置の一例として -

遠田運雄《籠球》（金沢大学資料館所蔵）の  
展示に向けた処置に関する報告  
—博物館の現場における修復処置の一例として—

Report on Treatment for the Display of Yukio Toda's "Basketball" (Kanazawa University Museum) : The Case study of restoration measures at a museum site

金沢大学 資料館 学芸員

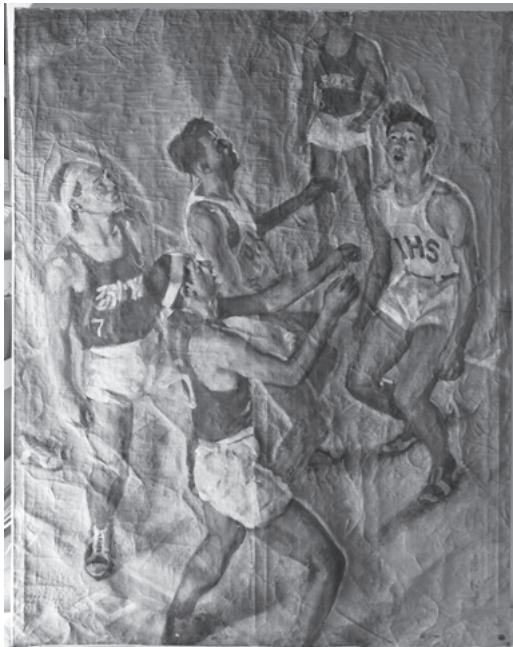
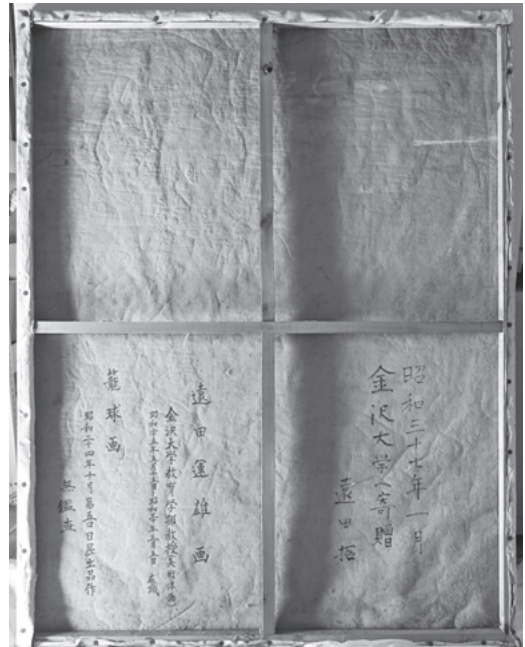
図3 全図・処置前 斜光撮影 (表)

- ・全体的に汚損し、とくに凸凹部分に埃が堆積している。
- ・キャンバスの固定が緩み、全体的に大きな凸凹が多数ある。
- ・中央と四辺周辺には木枠当たりが生じており、斜光画像 (図3、4) では画面上にはっきりと木枠の形がみとれる。
- ・裏面側、キャンバスを固定している画鋸が錆びており周囲が汚損している。
- ・裏面、右上に紙片の付着物がある。接着剤により添付していたと思われる。
- ・木枠の棧に埃が堆積している。(図12)

デジタルカメラによる全体および部分の写真撮影を行い、資料の片面から強い光で照射する斜光画像も撮影した。(図3、4) 斜光撮影では、資料の側面から照明を当てることで表層の凸凹が強調されるため、支持体や絵具層の変形・浮き上がり・亀裂といった損傷を確認するのに適している。今回は資料に向かって左側面より照射し、支持体の波打ちや絵具層の亀裂などを確認することができた。また、とくに損傷部分は接写を多用し現状記録に努めた。

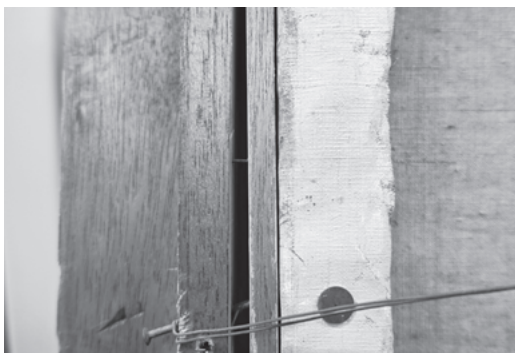
図16 裏面・入れ子が湾曲し隙間ができている

- ・入れ子とキャンパスの間に約1cmの隙間がある。額のサイズが作品に合っていない、もしくはオリジナルの木枠から張りなおされた可能性が考えられるが、今回の処置では詳細な調査は行なわなかったため、原因は特定できていない。
- ・吊り金具の釘と入れ子を固定する釘が、一部きちんと刺さりきっていない。このためドロ足側面から打たれた釘に入れ子が押されて湾曲している。(図16)
- ・上部に虫卵の付着がある。(図17)

旧吊り金具の釘に押されていた左上部の入れ子は、長年変形していたためか、内側に湾曲する癖がついていた。この隙間を埋めるために、部分的にアクリル系接着剤を挿入し強化した。（図22）比較的大きなネジ穴や欠損部は、穴周辺の木地が落下しやすくなっていたため、接着剤を塗布し固定した。（図23）

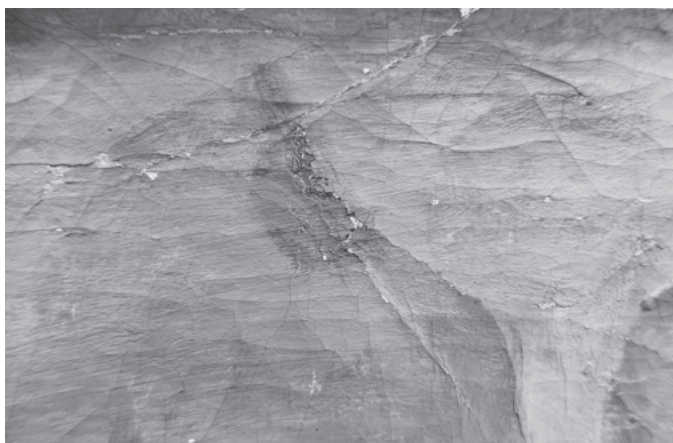
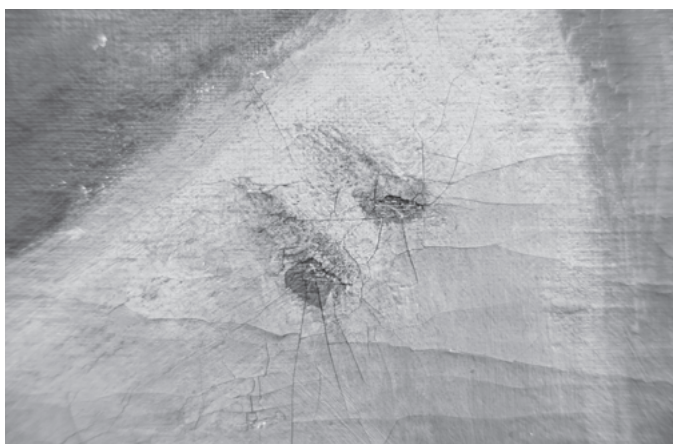
今回の状態調査および処置をとおして、一部の剥落箇所に後年の補彩と思われる処置痕が確認された。(図30、31) 一般的に、修復家や修復工房が実施するような補彩は、欠損箇所を炭酸カルシウムやワックスで充填し、周辺の絵具層に馴染むように充填箇所の高さや表面の凸凹を整形した上で、充填部分にのみ着彩する。このとき、オリジナル部分には補彩の絵具がのらないように細心の注意を払う必要がある。本資料にみられる補彩と思われる処置では、欠損部分の充填は行われておらず、周囲のオリジナルの絵具層に大きくはみ出すかたちで絵具が描き足されている。また、一般的な補彩は、可能な限り処置(損傷)部分を目立たなくするために行われるものであり、補彩絵具を点や線状にのせることで細かく微調整を行いながら周囲の色味に近づけることを目指すが、本資料の処置は周辺より濃い絵具を使用したのか、あるいは経年により加筆した絵具が変色したのか、一見するとシミのように見え却って目を引く状態である。さらに、地塗り層まで剥落し支持体が露

出した箇所そのまま色を補填している部分もあるが、油絵具であれ水彩絵具であれ、キャンバスに染みた色を除去することは難しく、オリジナルの保護という観点にも逆行しており、修復の専門家による処置とは考えにくい。本資料を本格的に修復する機会があれば、後から加えられたと思われる着彩部分を除去し再処置を行うことが適切であると考えられるが、作者本人の手による「手直し」の可能性もあるため、慎重に判断する必要がある。
