**UNIVERSIDAD DE EL SALVADOR**  
**FACULTAD MULTIDISCIPLINARIA DE OCCIDENTE**  
**DEPARTAMENTO DE INGENIERÍA Y ARQUITECTURA**

**TRABAJO DE GRADO**

APLICACIÓN DEL ÍNDICE DE SEGURIDAD DE CENTROS EDUCATIVOS (ISCE) EN  
EL EDIFICIO DE EDUCACIÓN MEDIA DEL COMPLEJO EDUCATIVO PROFESOR  
MARTÍN ROMEO MONTERROSA RODRÍGUEZ EN EL MUNICIPIO DE SANTA ANA,  
DEPARTAMENTO DE SANTA ANA

**SEPTIEMBRE, 2019**

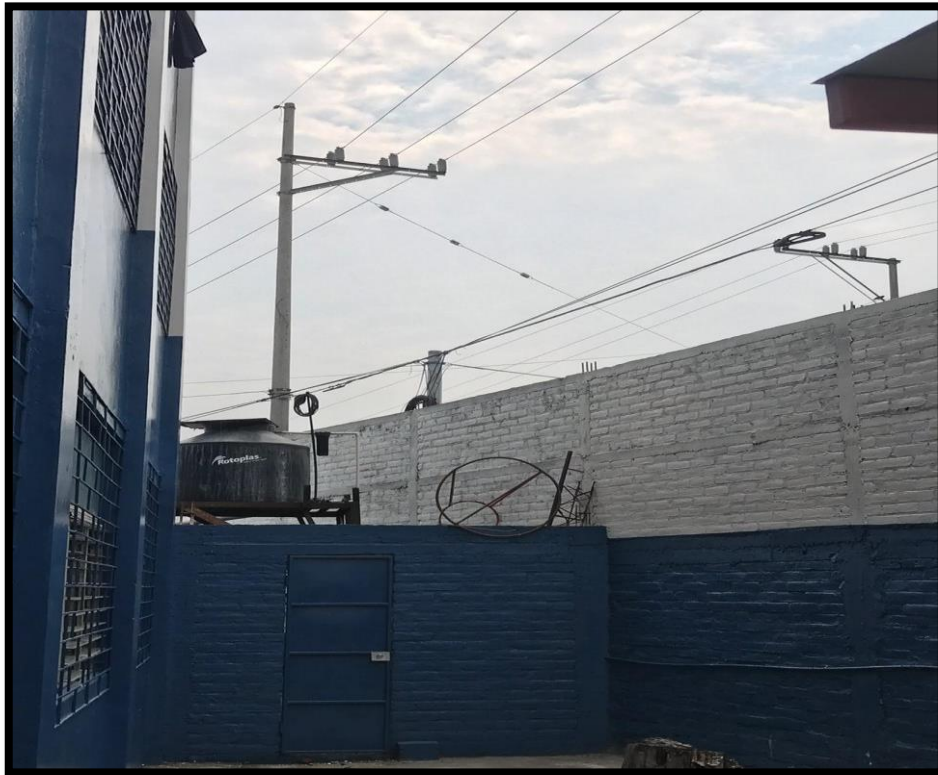
Dentro de la institución o bien en las cercanías existen estructuras que pueden ser peligrosas para las personas que suelen transitar en las cercanías de estas, por ejemplo: las torres y líneas de transmisión de energía eléctrica, carreteras y vías de acceso, depósitos de almacenamiento de gran cantidad de agua con estructura metálica. Destacando que la ubicación de la Escuela está en una zona de muy alto tránsito terrestre añadiendo a esto las arterias principales que se conectan enfrente del Complejo Educativo, siendo esto un riesgo para la población estudiantil que se transita a pie y que no usa la pasarela ubicada a un costado de la Institución, asimismo el reservorio de agua que observamos puede ser peligroso en algún movimiento sísmico y provocar la caída de este en caso no estuviera sujeto fijamente y dañar personas que se puedan encontrar alrededor.

*Figura 3. 9 “Depósito de almacenamiento de agua existente”.*

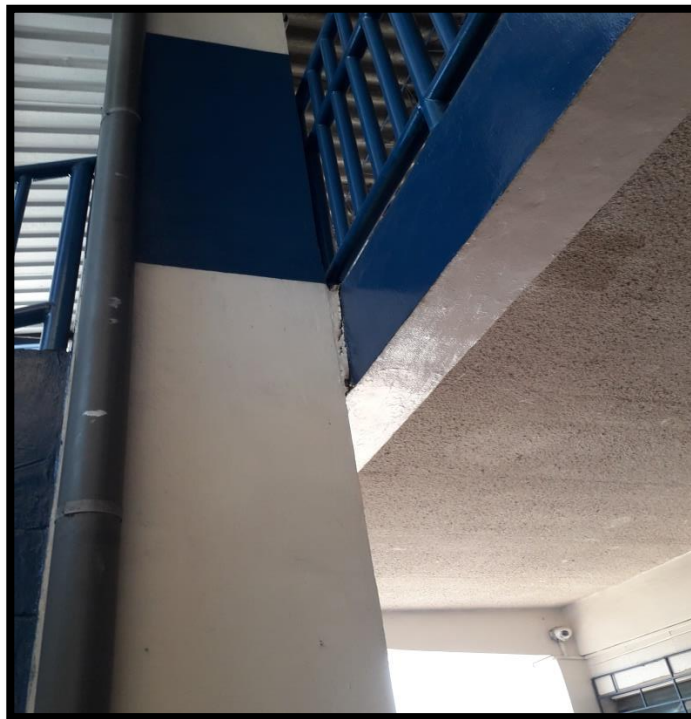
En relación de lo observado en las visitas, el estado general de la infraestructura del Edificio de Educación Media, no presenta desprendimiento en los acabados en paredes, ni desplomes en puertas o ventanas, lo único observado son fisuras pequeñas en general de menos de 1 mm, destacando que se presentan en paredes (elementos no estructurales) y no en columnas o vigas (elementos estructurales) siendo importante aclarar que en general las fisuras se producen en los edificios por exposición al ambiente (cambios volumétricos debidos a los cambios de temperatura, paredes expuestas al sol durante prolongados periodos de tiempo lo cual produce que la pintura se agriete) o mala calidad de la pintura empleada, por lo cual este tipo de fisuras encontrados no implican en absoluto un diseño estructural inadecuado o un daño estructural en algún elemento (columna o viga) producto de algún sismo.

*Figura 3. 11 “Columnas del Edificio de Ed. Media a plomo sin presencia de grietas”.*

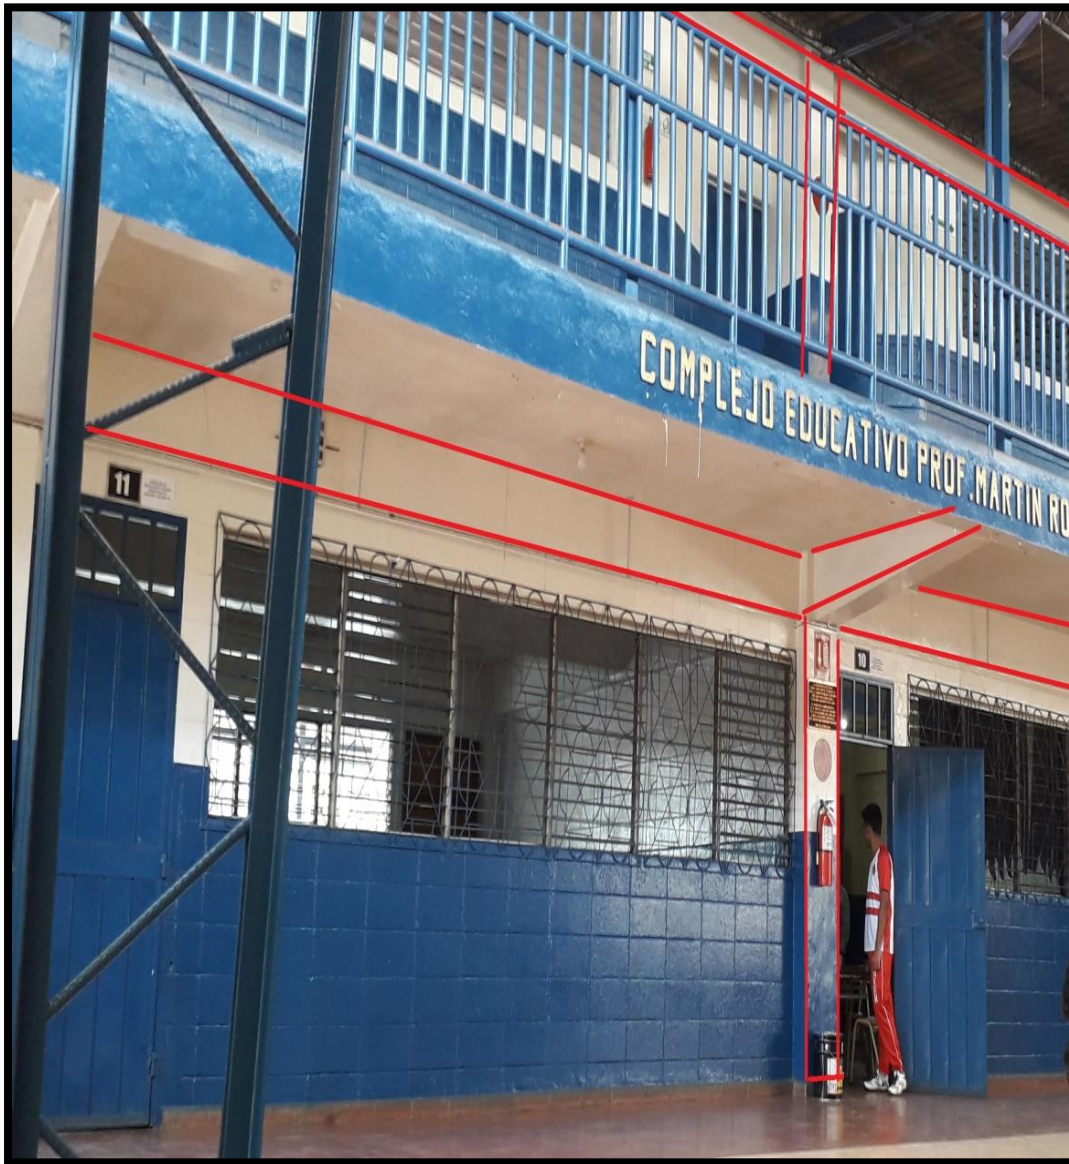
*Figura 3. 12 “Estado de las columnas y vigas en perfectas condiciones, no presentan grietas”.*

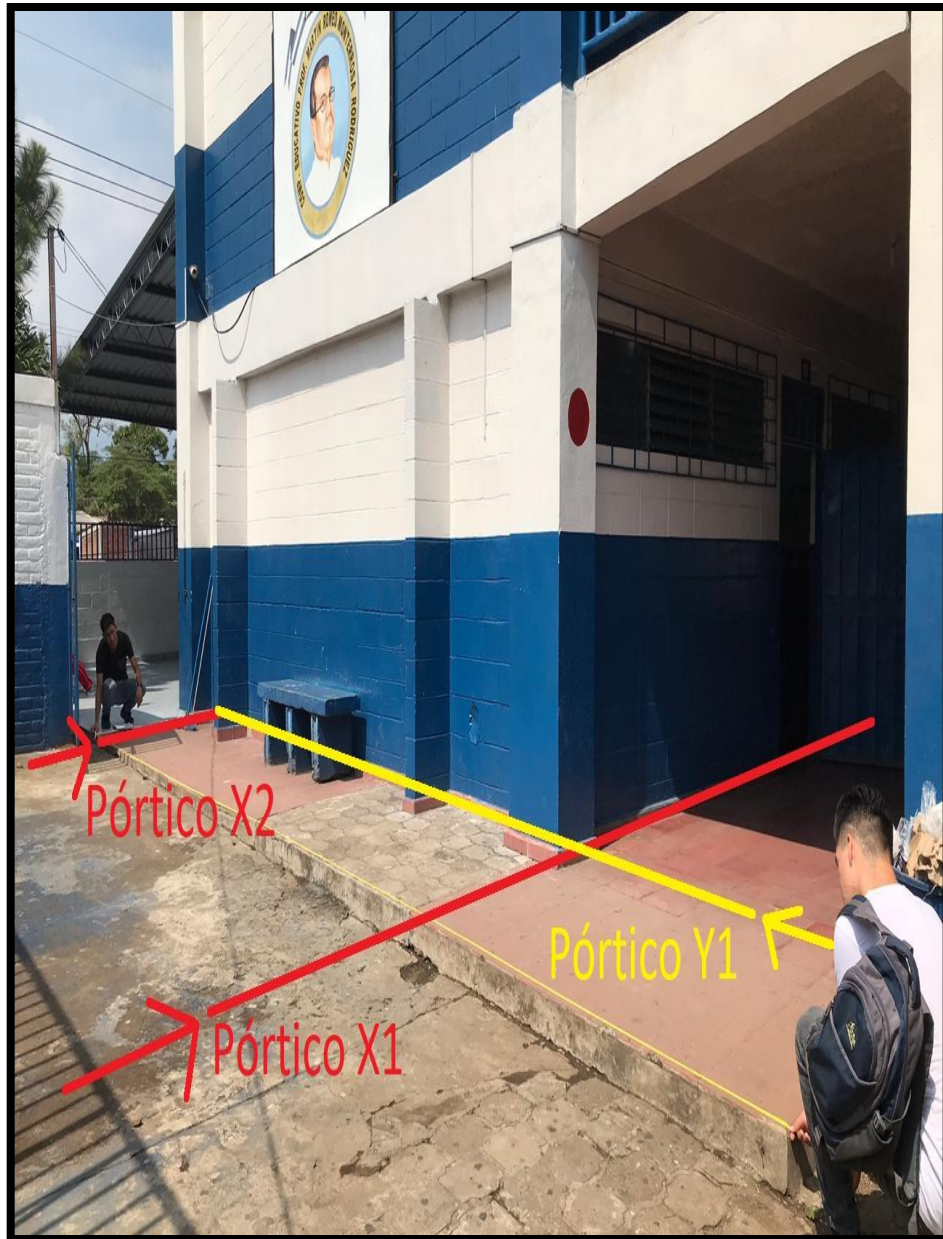
En relación a la redundancia estructural se presenta un problema de acuerdo al ISCE (CONRED, 2010, págs. 30-31), dado que existen menos de 3 líneas de resistencia a cargas laterales (pórticos), precisamente en la dirección “x” del edificio.

*Figura 3. 13 “Medición de dimensiones del Edificio y ubicación de elementos estructurales”.*

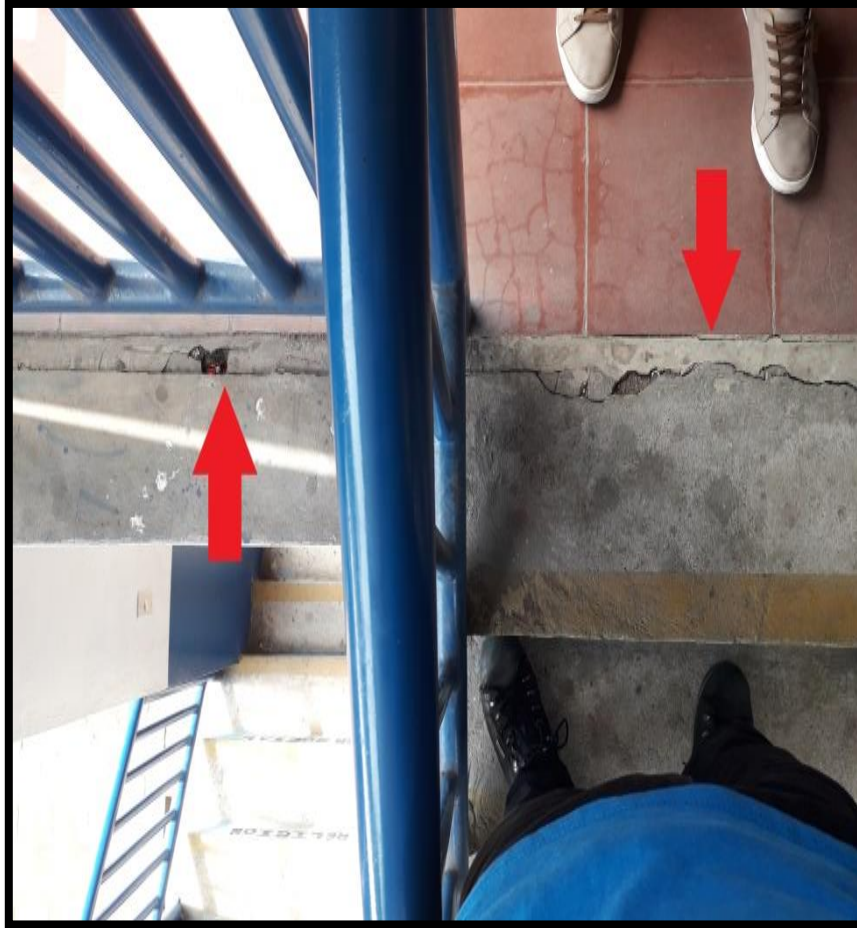
Finalmente es muy importante la existencia de aislamiento de los elementos no estructurales (CONRED, 2010, pág. 34) de manera que no afecten a los elementos estructurales (encargados de la estabilidad de la infraestructura), en el Edificio de Educación Media los módulos de gradas cumplen satisfactoriamente este requisito dado que fueron dotadas de juntas sísmica.

*Figura 3. 20 “Existencia de juntas sismicas que aíslan los módulos de gradas del edificio”.*

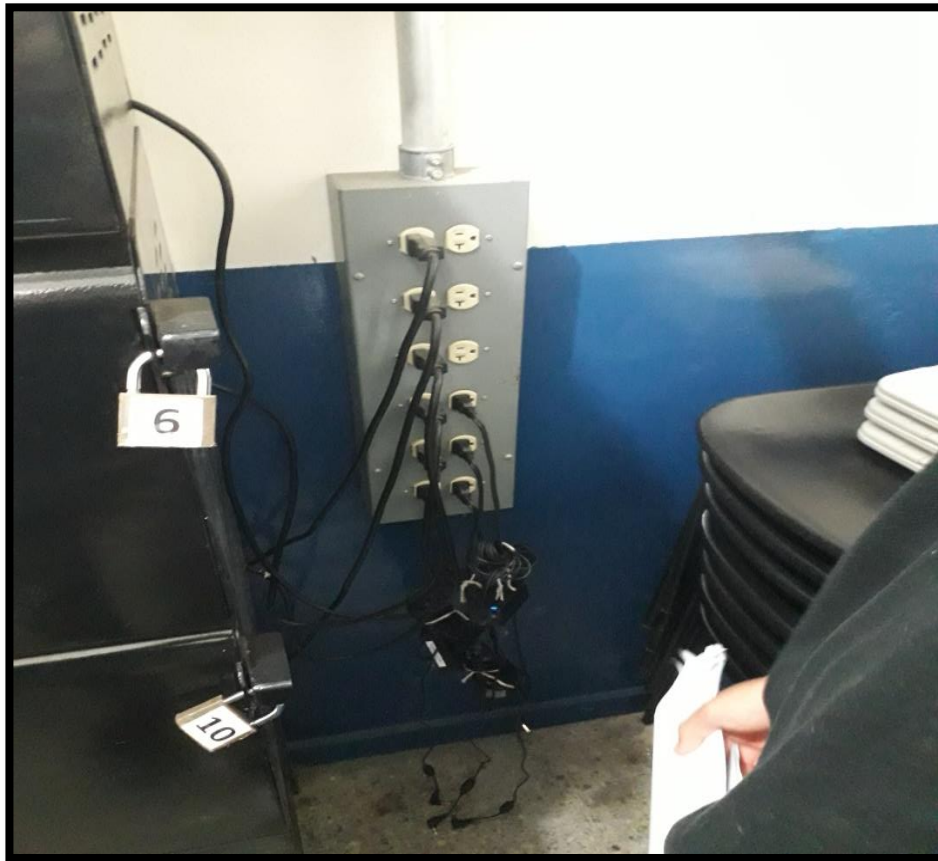
*Figura 3. 21 “Nivel de tomacorrientes instalado a un nivel adecuado ante la posibilidad de una inundación”.*

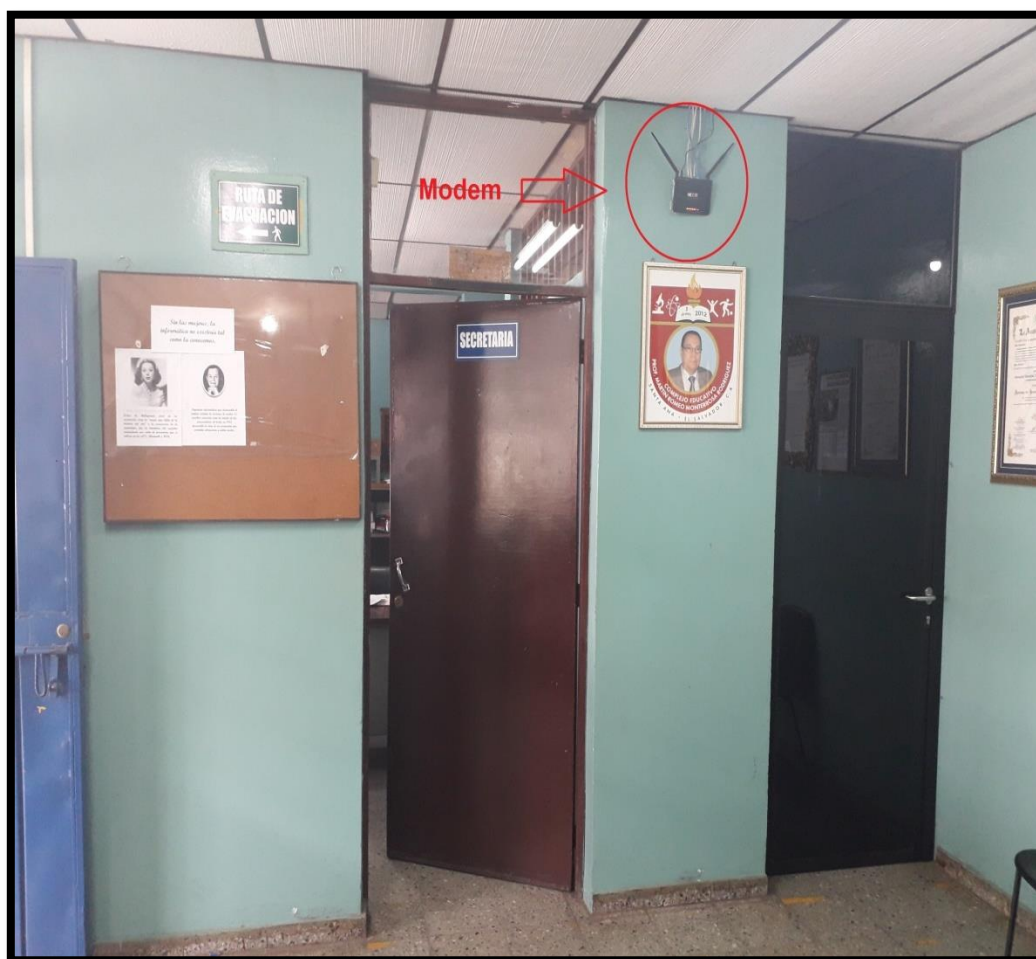
El sistema de telecomunicaciones de baja corriente de la escuela está compuesto por las instalaciones de conexiones telefónicas y cables de internet, de acuerdo con lo manifestado por las autoridades estas funcionan adecuadamente, además de cumplir la condición establecida por el ISCE de ubicarse a una altura mayor de 30 cm sobre el nivel del piso (CONRED, 2010, pág. 36).

*Figura 3. 25 “Nivel de tomacorrientes instalado a un nivel adecuado ante la posibilidad de una inundación”.*

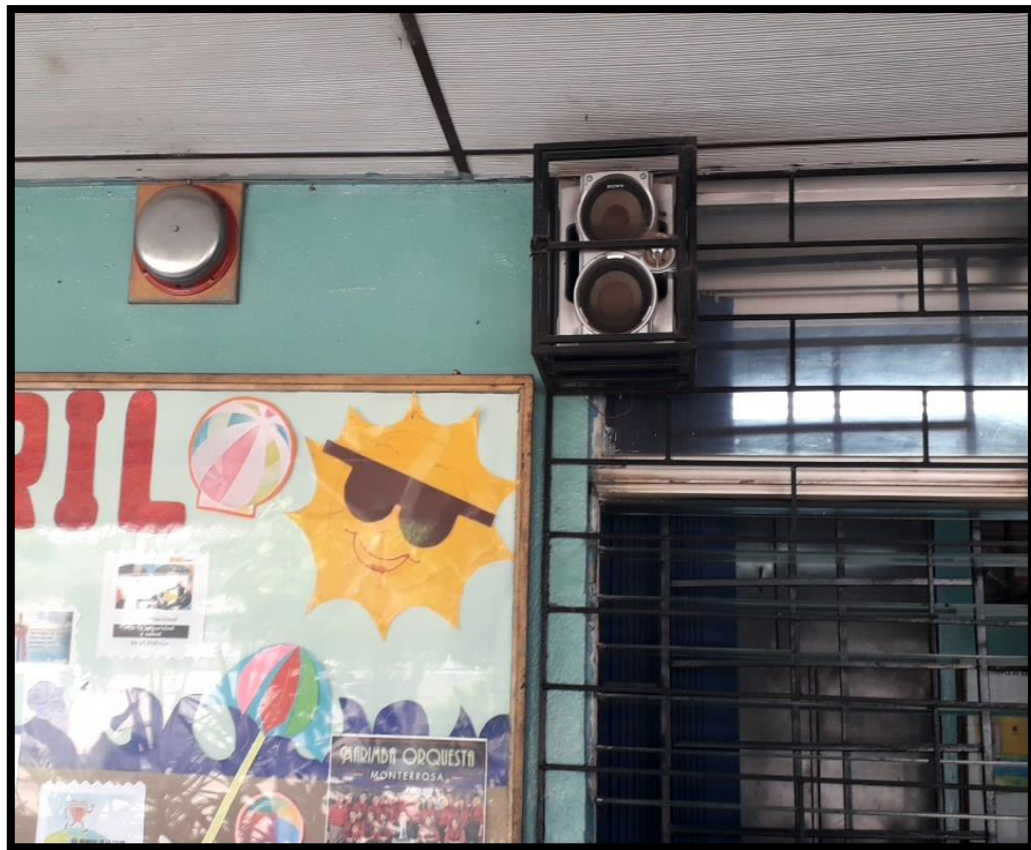
Destacar que su alcance es limitado según lo comentado durante la entrevista (véase anexo 2) y luego constatado en las visitas, las alarmas y avisos no se escuchan en el área de parvularia.

*Figura 3. 26 “Equipo de telecomunicaciones interno del centro educativo el cual se encuentra operando perfectamente”.*

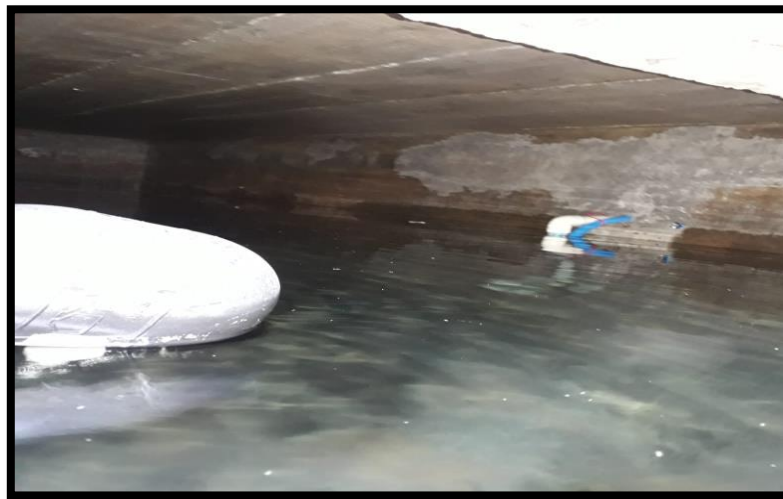
Finalmente la cisterna cuenta con una tapa de seguridad, asimismo no presenta rajaduras, grietas ni crecimiento vegetal lo cual representaría un riesgo de contaminación del agua.

Nota 1: La cisterna cuenta con una tapadera de seguridad y se encuentra ubicada en la zona más alta del centro educativo lo cual reduce significativamente su riesgo a contaminación por inundación”.

*Figura 3. 31 “Interior de la Cisterna”.*

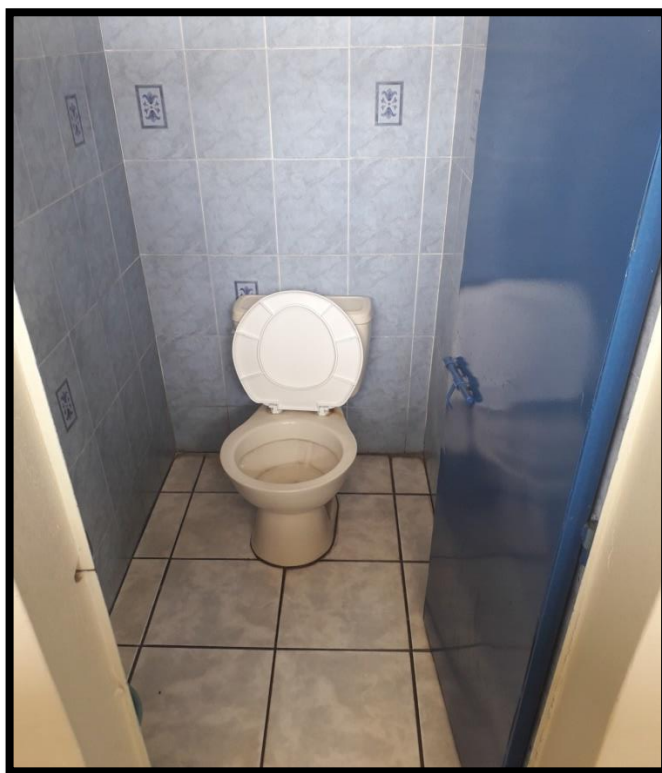
Finalmente los inodoros, mingitorios y lavamanos no presentan fugas y se encuentran en buen estado, asimismo por lo observado en las visitas reciben un mantenimiento periódico todos los sábados.

*Figura 3. 32 “Servicios sanitarios”.*

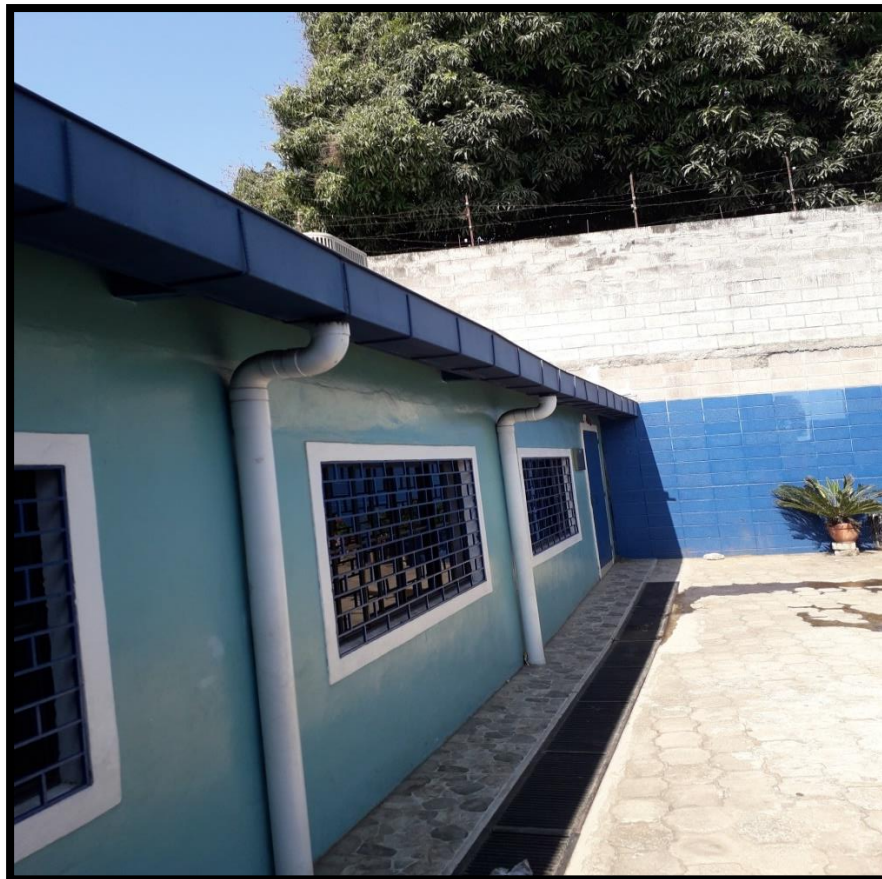
El centro educativo no cuenta con fosa séptica dado que cuenta con conexión a la red de aguas negras y según lo manifestado por el equipo de mantenimiento no existen antecedentes de problemas al respecto, en relación a la condición y funcionamiento del sistema de drenaje pluvial incluyendo canales se identificó que se encuentra en un buen estado y que los canales están correctamente fijados.

*Figura 3.33 “Sistema de drenaje pluvial en perfectas condiciones”.*

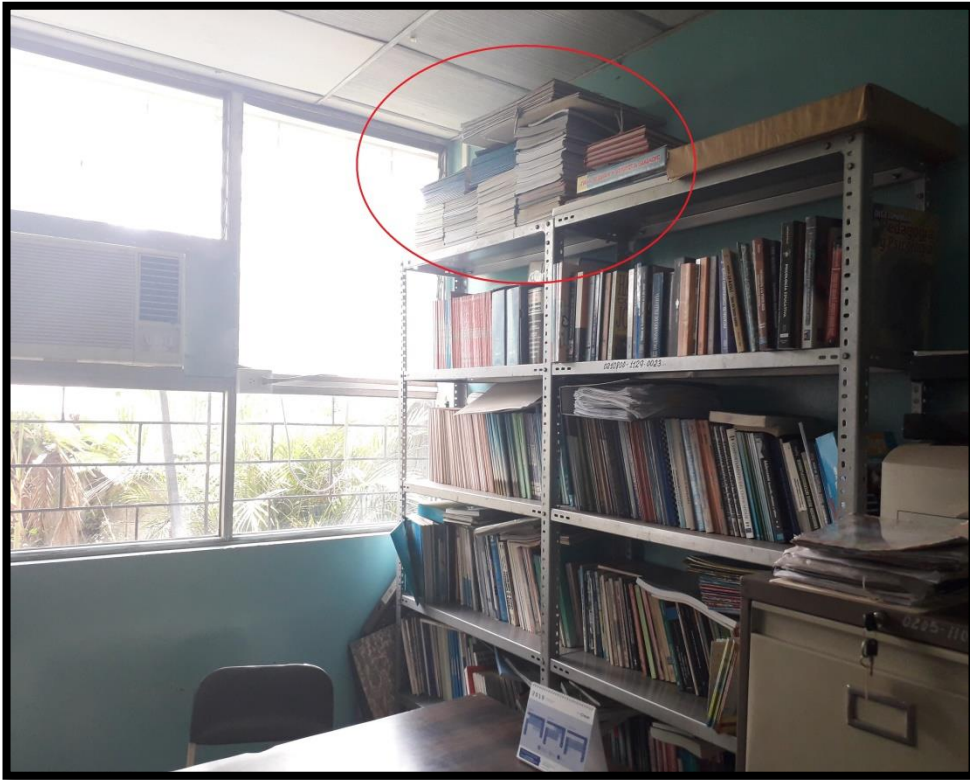
*Figura 3. 42 “Peligro de caída del contenido de la estantería“.*

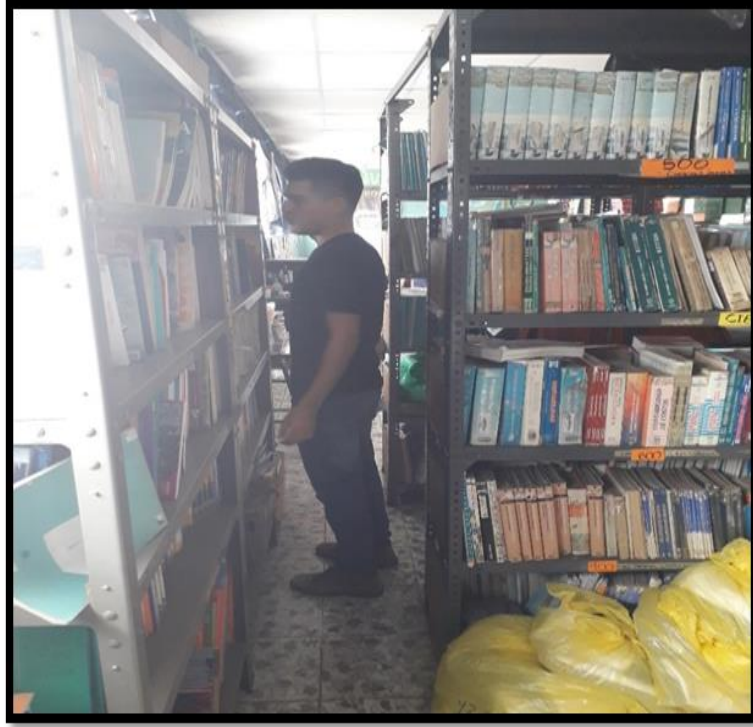
De acuerdo con lo observado las estanterías de la biblioteca están fijadas a la pared, asimismo existe un sistema de anclajes (marcos) entre ellas, que reduce la posibilidad de caída sobre los usuarios, en relación a la base de las estanterías estas carecen de rodillos lo cual aumenta su estabilidad, pese a todas estas medidas implementadas, se debe señalar que el ancho de los pasillos es significativamente angosto lo cual dificulta la evacuación y supone un problema en el caso en que se encuentren muchos usuarios

*Figura 3. 47 “Pasillo estrecho de la biblioteca”.*

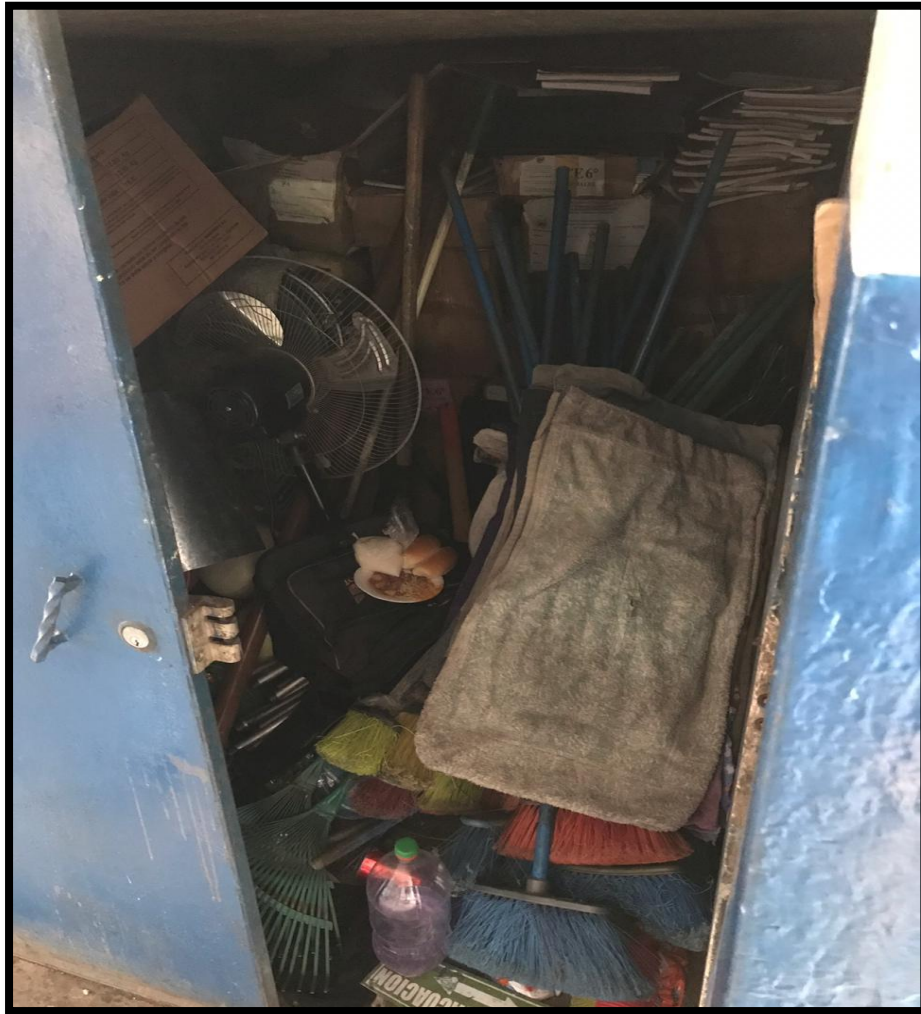
*Figura 3. 53 “Inexistencia de estantería en la bodega general, lo cual genera desorden”*
