# Penyelidikan Forensik pada Kerusakan Bangunan Pasar Ikan di Pulau Belakang Padang, Kota Batam, Indonesia

### **Forensic Investigation into Damage to Fish Market Building in Pulau Rear Padang, Batam City, Indonesia.**

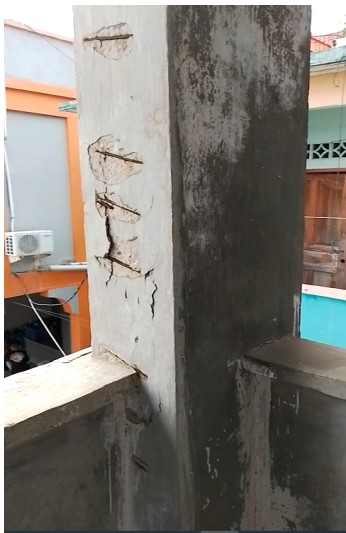
1. Ukuran selimut beton pada sebagian sisi beton tidak memadai

Dari gambar 4 telah diketahui bahwa terdapat 3 temuan utama yang dapat digunakan sebagai dasar analisa penyebab kerusakan yang terjadi pada kolom lantai 1 gedung pasar ikan yang diteliti. Pertama adalah ukuran selimut beton pada sebagian sisi beton tidak memadai. Hal ini terjadi karena pemosisian tulangan pada bekisting saat pengecoran tidak rapih sehingga ukuran selimut beton pada sebagian sisi beton menjadi tidak memadai. Namun, menurut (Gupta Y. P., 2010) hal ini terjadi karena pengerjaan yang buruk dimana tukang besi yang merakit tulangan tidak dilatih untuk membengkokkan tulangan secara akurat untuk memastikan bahwa penutup yang ditentukan tertinggal di antara tulangan dan bekisting (penutup). Menurutnya hal ini cukup sering, tidak hanya batangan itu sendiri yang menyentuh bekisting, tetapi juga ujung kawat pengikat yang lepas dan batangan baja terlihat di permukaan beton dan terkena karbonasi awal beton. Kedua, selimut beton terkupas dan tulangan mengalami korosi yang parah. Hal ini terjadi karena pemasangan batang tulangan tidak teratur. Jarak tulangan ada yang terlalu rapat dan ada yang terlalu jarang sehingga kekuatan tulangan untuk menopang beton tidak merata yang berdampak pada kemampuan kolom untuk menopang beban (Gupta Y. P., 2010). Dan yang terakhir yaitu. semen terlepas dari akregat dan kolom berlumut. Hal ini diakibatkan oleh Kuantitas semen yang tidak memadai menyebabkan kualitas beton menjadi buruk dan beton mengalami situasi basah-kering akibat aktifitas pedagang ikan yang sering membasahi daerah kolom memberikan efek erosi pada tubuh kolom ditambah lagi air yang digunakan oleh penjual ikan adalah air laut yang semakin memicu korosi pada tulangan beton.

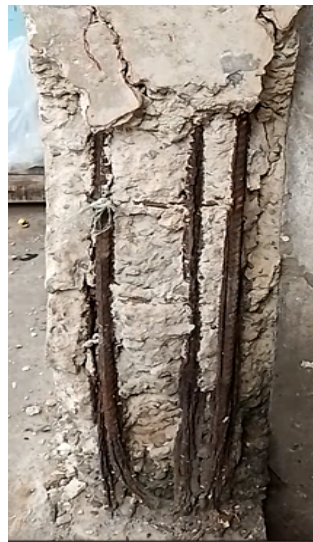
2. Selimut beton terkupas dan tulangan mengalami korosi yang parah

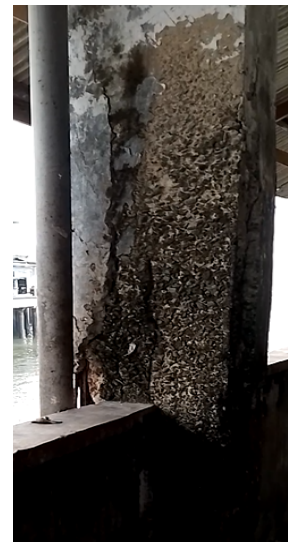
3. semen terlepas dari agregat dan kolom berlumut

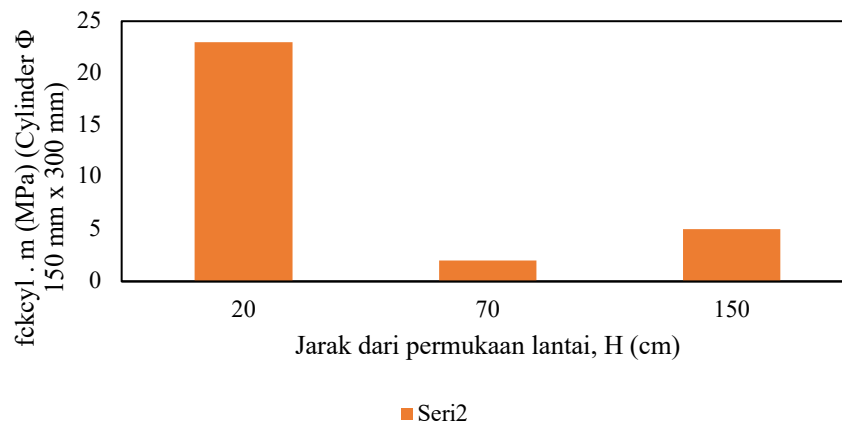
**Gambar 5 Hasil pengujian *hammer test* yang telah dikonversikan kedalam kekuatan tekan cylinder berukuran 150 mm x 300 mm.**

Dari gambar 5 dapat diketahui bahwa kekuatan kolom cenderung menurun dari arah lantai. Hingga ketitik 20 cm dari lantai, kekuatan beton kolom masih memenuhi standar kuat tekan minimum ( $f'_c$ ) untuk beton di Indonesia yaitu minimal 17 MPa (SNI 2847-2019, 2019). Namun, pada titik 70 cm dan 150 cm, kekuatan beton kolom sudah berada pada 5 MPa kebawah. Hal ini mengisyaratkan bahwa kondisi kolom sudah dalam kondisi menuju ke keruntuhan. Apalagi bila mempertimbangkan kolom masih harus menopang 1 lantai bangunan lagi di atasnya. Dengan demikian, berdasarkan hasil uji tersebut, kolom sudah hamper mengalami kegagalan struktur.
