CARACTERIZACIÓN DE LA PELIGROSIDAD GEOLÓGICA EN LA ZONA DEL PASO DE AGUA NEGRA. PROVINCIA DE SAN JUAN, ARGENTINA

SERIE CONTRIBUCIONES TÉCNICAS - PELIGROSIDAD GEOLÓGICA N° 22

BUENOS AIRES 2023

SERVICIO GEOLÓGICO MINERO ARGENTINO

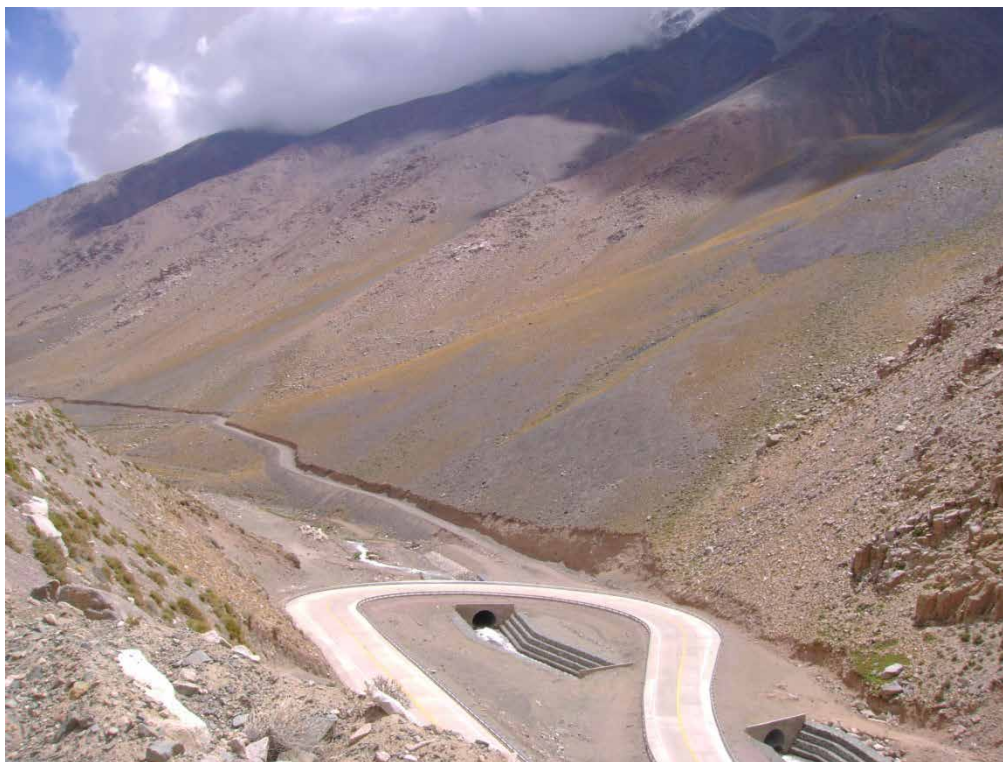
Figura 22. Los cruces de ruta realizados sobre el arroyo del Agua Negra pueden generar endicamientos en el caso de años de importantes nevadas y obstrucción de las alcantarillas por bloques de grandes dimensiones.

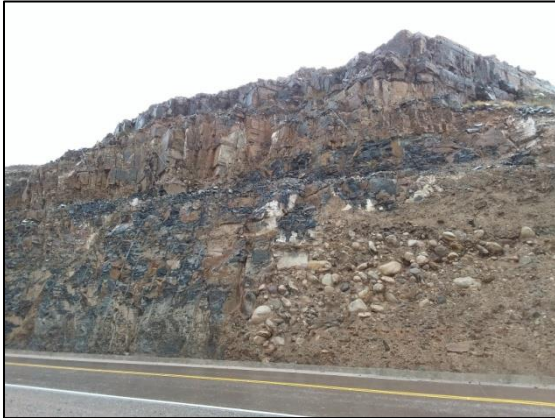
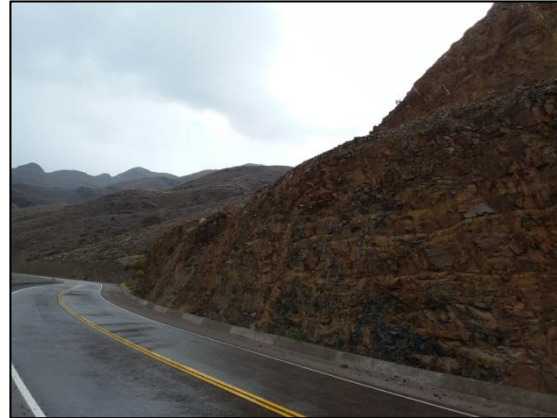
Fecha de Inspección:	19/01/2018		
Ubicación General:	Ruta nacional 150, San Juan, Argentina.		
Coordenadas	30°23'41,5"S.	69°32'42,2"O.	2.822 m s. n. m.
Tramo:	30°23'41,0"S.	69°32'48,4"O.	2.829 m s. n. m.

Tipo:	Talud en corte.	Pendiente:	70-75º
Condición:	Talud estable.		
Naturaleza y Caracterización del Material:	Macizo rocoso intensamente fracturado (diaclasado) en bloques cúbicos de orden principalmente decimétrico, brechificado y meteorizado (decolorado en superficie). Roca: alternancia de bancos subhorizontales de cuarcitas de color de pardo oscuro a negro, moderadamente duras y de potencias decimétricas hasta métricas, y estratos, también con disposiciones subhorizontales, de pelitas oscuras, blandas y de potencias centimétricas, ambas litologías de la Fm. Agua Negra.		
Cond. de Saturación:	Seco.		
Evidencias de Inestabilidad:	No observadas.		
Obras de Contención:	Ausentes. Obras de estabilización del talud mediante 2 bancos de 6 m aprox. de altura c/u.		
Sistema de Drenaje:	Cuneta longitudinal hormigonada de profundidad 45 cm al pie del talud, en buen estado estructural y de mantenimiento.

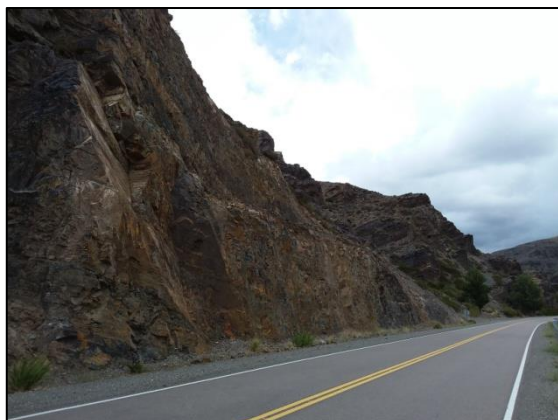
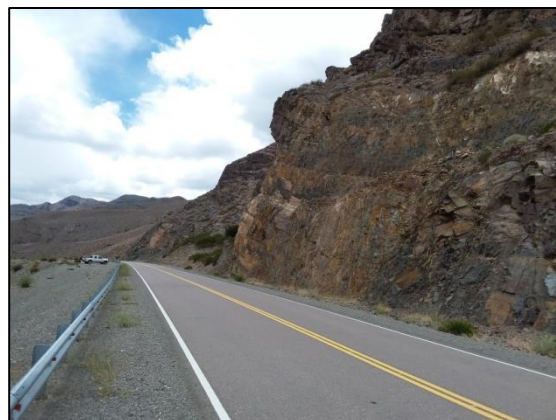
Fecha de Inspección:	19/01/2018		
Ubicación General:	Ruta nacional 150, San Juan, Argentina.		
Coordenadas:	30°23'39,6"S.	69°33'52,5"O.	2.892 m s. n. m.

Tipo:	Talud en corte.	Pendiente:	70-75°
Condición:	Talud estable.		
Naturaleza y Caracterización del Material:	Macizo rocoso intensamente fracturado (diaclasado) en bloques cúbicos y tabulares de orden principalmente decimétrico, brechificado y meteorizado (decolorado en superficie). Roca: alternancia de bancos subhorizontales de cuarcitas y filitas de color de pardo oscuro a negro, moderadamente duras y de potencias decimétricas, y estratos, también con disposiciones subhorizontales, de pelitas oscuras, blandas y de potencias centimétricas, ambas litologías de la Fm. Agua Negra.		
Cond. de Saturación:	Seco.		
Evidencias de Inestabilidad:	No observadas.		
Obras de Contención:	Ausentes. Obras de estabilización del talud mediante 2 bancos de 6 m aprox. de altura c/u.		
Sistema de Drenaje:	Ausente.		
Riesgo:	Bajo.		
Caracterización del Riesgo:	La tipología de las familias de diaclasas, el estado brechificado y las diferencias de las competencias en alternancia de los materiales que conforman el macizo rocoso favorecen la formación y potencial caída de rocas de orden centimétrico y decimétrico. El riesgo de caída de rocas hacia la calzada se minimiza en parte por la disposición subhorizontal de los bancos y estratos rocosos.

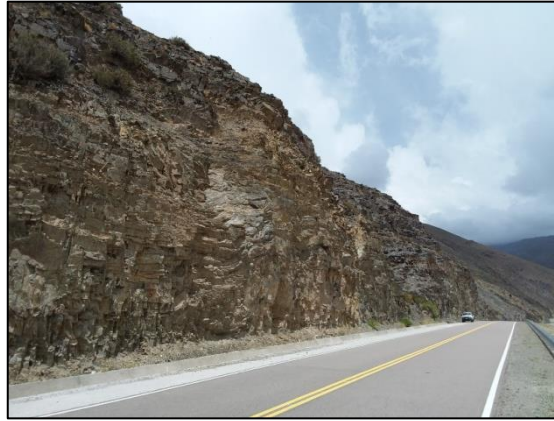
INFORME DE INSPECCIÓN DE TALUD			Nº: 05
Fecha de Inspección:	19/01/2018		
Ubicación General:	Frente al Campamento de Vialidad Nacional, RN-150, San Juan, Argentina.		
Coordenadas:	30°23'31,1"S.	69°34'53,8"O.	2.962 m s. n. m.

Tipo:	Talud en corte.	Pendiente:	80-85°
Condición:	Talud de moderadamente estable a talud con potencial deslizamiento.		
Naturaleza y Caracterización del Material:	Macizo rocoso intensamente fracturado (diaclasado) en bloques cúbicos y tabulares de orden principalmente decimétrico, brechificado y meteorizado (decolorado en superficie). Roca: alternancia de bancos subhorizontales de cuarcitas y filitas de color de pardo oscuro a negro, moderadamente duras y de potencias decimétricas, y estratos, también con disposiciones subhorizontales, de pelitas oscuras, blandas y de potencias centimétricas, ambas litologías de la Fm. Agua Negra.		
Cond. de Saturación:	Seco.		
Evidencias de Inestabilidad:	No observadas.		
Obras de Contención:	Ausentes.		
Sistema de Drenaje:	Cuneta longitudinal hormigonada de profundidad 45 cm al pie del talud y en buen estado estructural y de mantenimiento.		
Riesgo:	Bajo.		
Caracterización del Riesgo:	La tipología de las familias de diaclasas, el estado brechificado y las diferencias de las competencias en alternancia de los materiales que conforman el macizo rocoso favorecen la formación y potencial caída de rocas de orden centimétrico y decimétrico. El riesgo de caída de rocas hacia la calzada se minimiza en parte por la disposición subhorizontal de los bancos y estratos rocosos.

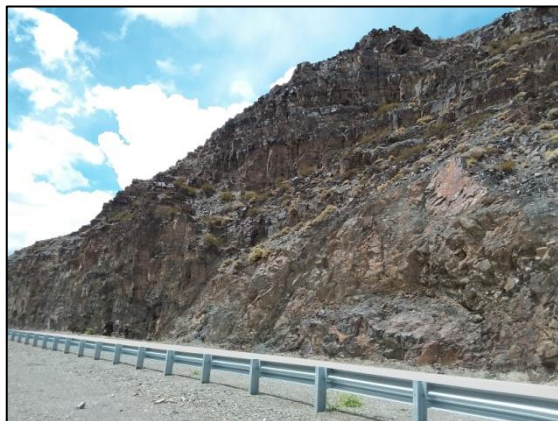
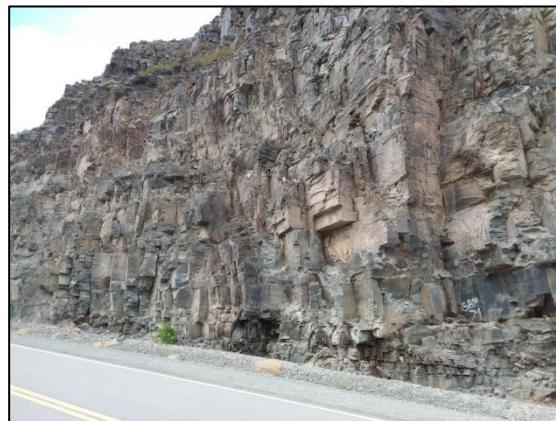
Fecha de Inspección:	19/01/2018		
Ubicación General:	Frente al Campamento de Vialidad Nacional, RN-150, San Juan, Argentina.		
Coordenadas	30°23'31,1"S.	69°34'55,5"O.	2.961 m s. n. m.
Tramo:	30°23'30,6"S.	69°35'01,2"O.	2.964 m s. n. m.

Tipo:	Talud en corte.	Pendiente:	80-85°
Condición:	Talud de moderadamente estable a talud con potencial deslizamiento.		
Naturaleza y Caracterización del Material:	Macizo rocoso intensamente fracturado (diaclasado) en bloques cúbicos y tabulares de orden principalmente decimétrico, brechificado y meteorizado (decolorado en superficie). Roca: alternancia de bancos subhorizontales de cuarcitas y filitas de color de pardo oscuro a negro, moderadamente duras y de potencias decimétricas, y estratos, también con disposiciones subhorizontales, de pelitas oscuras, blandas y de potencias centimétricas, ambas litologías de la Fm. Agua Negra.		
Cond. de Saturación:	Seco.		
Evidencias de Inestabilidad:	No observadas.		
Obras de Contención:	Ausentes.		
Sistema de Drenaje:	Ausente.		
Riesgo:	Bajo.		
Caracterización del Riesgo:	La tipología de las familias de diaclasas, el estado brechificado y las diferencias de las competencias en alternancia de los materiales que conforman el macizo rocoso favorecen la formación y potencial caída de rocas de orden centimétrico y decimétrico. El riesgo de caída de rocas hacia la calzada se minimiza en parte por la disposición subhorizontal de los bancos y estratos rocosos.

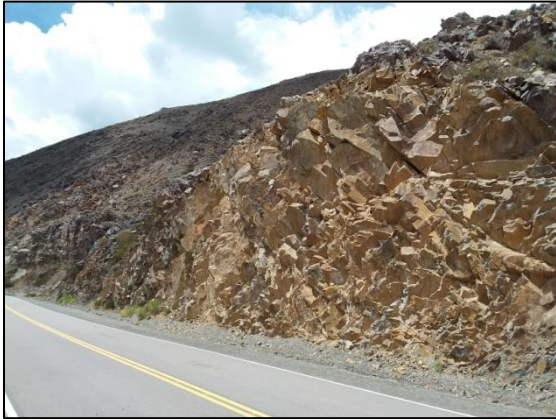
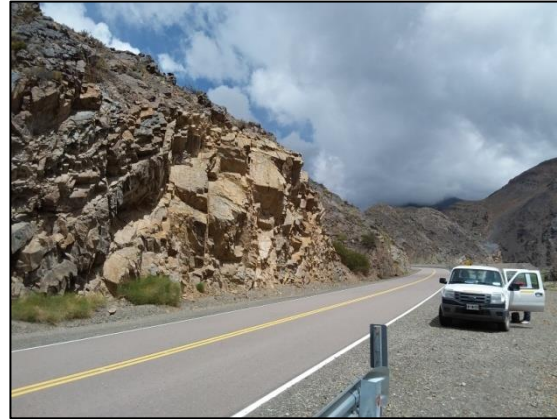
Fecha de Inspección:	19/01/2018		
Ubicación General:	Ruta nacional 150, San Juan, Argentina.		
Coordenadas:	30°23'20,5"S.	69°35'44,0'O.	3.021 m s. n. m.

Tipo:	Talud en corte.	Pendiente:	60-70°
Condición:	Talud con potencial deslizamiento.		
Naturaleza y Caracterización del Material:	Macizo rocoso intensamente fracturado (diaclasado) en bloques tabulares, cúbicos e irregulares de orden principalmente decimétrico, brechificado y meteorizado (decolorado en superficie). Roca: alternancia de bancos inclinados de cuarcita de color de pardo oscuro a negro, moderadamente dura y de potencias decimétricas hasta métricas, y estratos, con la misma orientación, de pelitas oscuras, blandas y de potencias centimétricas hasta decimétricas, ambas litologías de la Fm. Agua Negra. Dirección de buzamiento de los planos de estratificación a favor de pendiente y hacia la calzada. Varias familias de diaclasas de primer y segundo orden, tres familias de diaclasas principales.		
Cond. de Saturación:	Seco.		
Evidencias de Inestabilidad:	No observadas.		
Obras de Contención:	Ausentes.

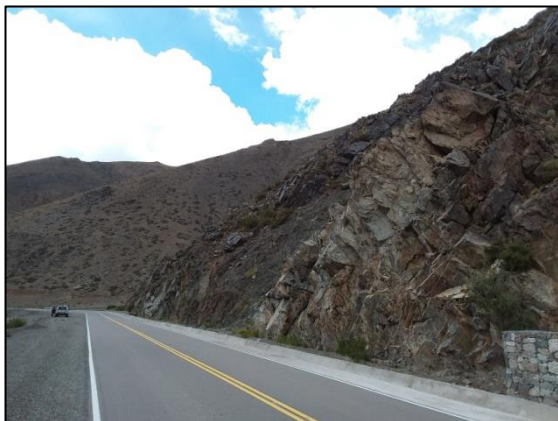
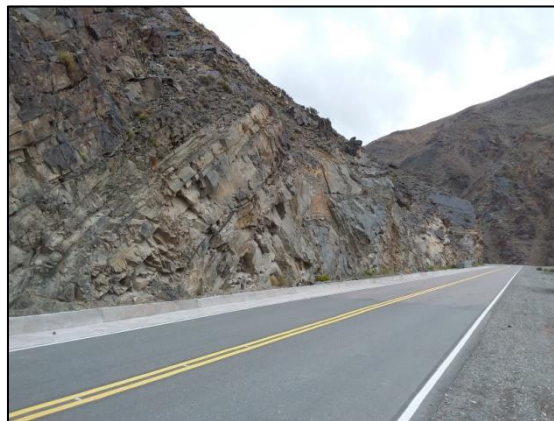
Fecha de Inspección:	19/01/2018		
Ubicación General:	Ruta nacional 150, San Juan, Argentina.		
Coordenadas	30°23'12,1"S.	69°35'57,6"O.	3.048 m s. n. m.
Tramo:	30°23'08,9"S.	69°35'59,0"O.	3.057 m s. n. m.

Tipo:	Talud en corte.	Pendiente:	60-70°
Condición:	Talud con potencial deslizamiento.		
Naturaleza y Caracterización del Material:	Macizo rocoso intensamente fracturado (diaclasado) en bloques tabulares e irregulares de orden principalmente decimétrico, brechificado y meteorizado (decolorado en superficie). Roca: alternancia de bancos inclinados de cuarcita de color de pardo oscuro a negro, moderadamente dura y de potencias decimétricas hasta métricas, y estratos, con la misma orientación, de pelitas oscuras, blandas y de potencias centimétricas hasta decimétricas, ambas litologías de la Fm. Agua Negra. Dirección de buzamiento de los planos de estratificación: 50-60°/100-140. Varias familias de diaclasas de primer y segundo orden, tres familias de diaclasas principales.		
Cond. de Saturación:	Seco.		
Evidencias de Inestabilidad:	No observadas.		
Obras de Contención:	Ausentes.		
Sistema de Drenaje:	Cuneta longitudinal hormigonada de profundidad 45 cm al pie del talud, en buen estado estructural y de mantenimiento.

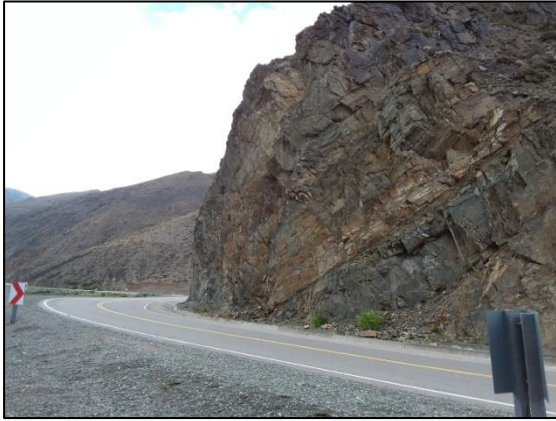
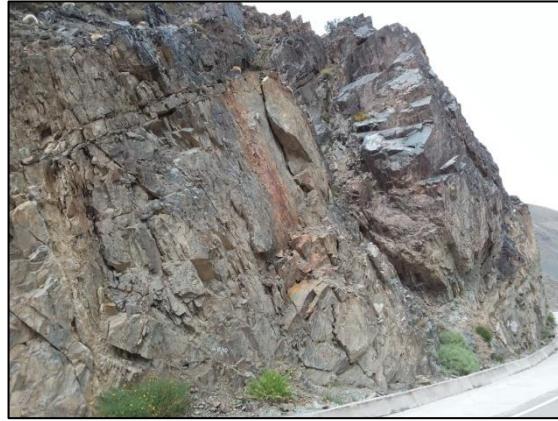
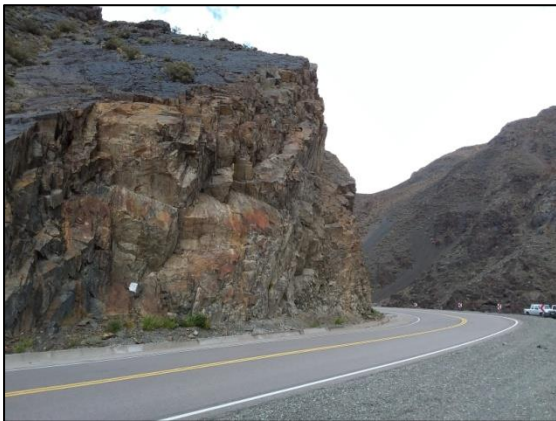
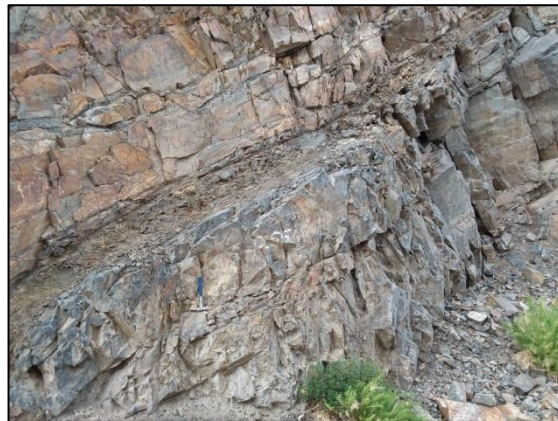
Fecha de Inspección:	19/01/2018		
Ubicación General:	Prox. al Paraje Quebrada Áspera, Ruta nacional 150, San Juan, Argentina.		
Coordenadas	30°23'07,5"S.	69°35'59,9'O.	3.059 m s. n. m.
Tramo:	30°23'05,6"S.	69°36'04,8'O.	3.062 m s. n. m.

Tipo:	Talud en corte.	Pendiente:	70-80°
Condición:	Talud con potencial deslizamiento.		
Naturaleza y Caracterización del Material:	<p>Macizo rocoso intensamente fracturado (diaclasado) en bloques irregulares de orden decimétrico y métrico, brechificado y meteorizado (decolorado en superficie). Roca: alternancia de bancos inclinados de cuarcita de color de pardo oscuro a negro, moderadamente dura y de potencias de 80 a 140 cm (hasta potencias de 200 y 300 cm), y estratos, con la misma orientación, de pelitas oscuras, blandas y de potencias de 15 a 40 cm, ambas litologías de la Fm. Agua Negra. Dirección de buzamiento de los planos de estratificación: 54°/120. Varias familias de diaclasas de primer y segundo orden, tres familias de diaclasas principales. Familia Diaclasas I: orientación 60°/305; espaciados de juntos a moderadamente juntos (120 a 300 mm); continuidades o persistencias medias (4 a 7 m); aberturas abiertas (1 a 3 mm); superficies planas y lisas; sin relleno; juntas secas, sin evidencia de agua. Familia Diaclasas II (subvertical): orientación 84°/220 (perpendicular a la orientación de las diaclasas de la familia I); espaciados de muy juntos a moderadamente juntos (50 a 500 mm); continuidades o persistencias medias (4 a 7 m); aberturas abiertas (1 a 3 mm); superficies planas y lisas; sin relleno; juntas secas, sin evidencia de agua. Familia Diaclasas III: orientación 30°/328; espaciados separados (600 a 2.000-3.000 mm, orden métrico); continuidades o persistencias bajas (2 a 4 m); aberturas de abiertas a anchas (milimétricas la mayoría hasta 10-20 mm); superficies planas y lisas (la mayoría) a onduladas y ligeramente rugosas; sin relleno (la mayoría), alguna con relleno de material</p>

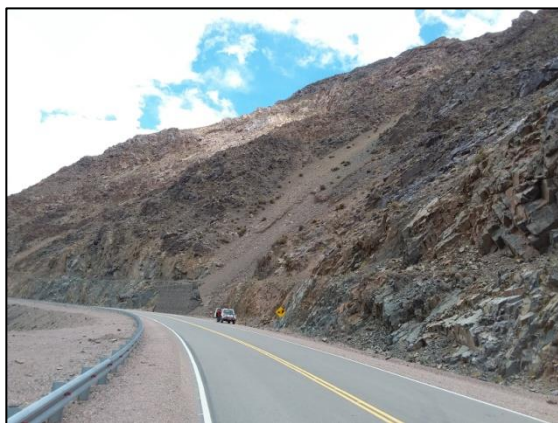
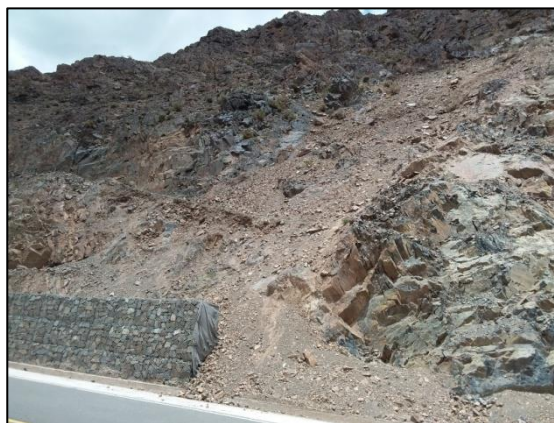
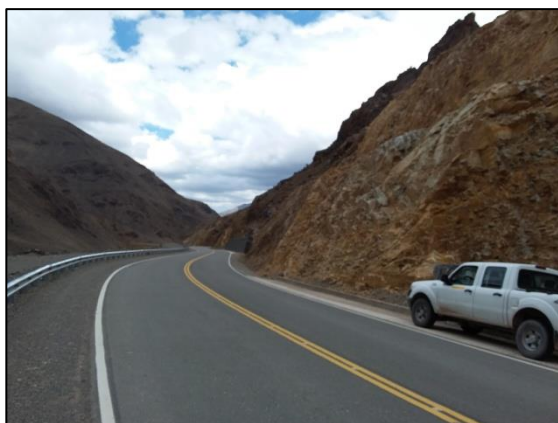
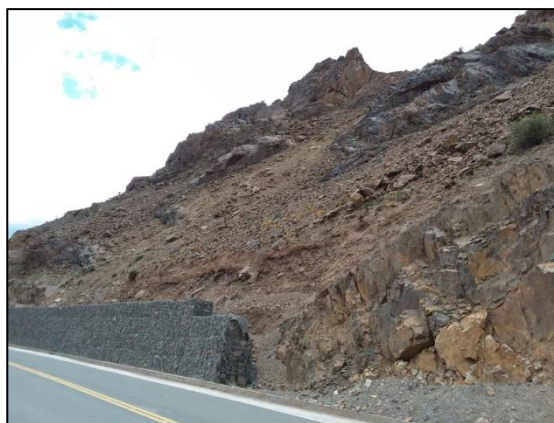
Fecha de Inspección:	18/01/2018		
Ubicación General:	Ruta nacional 150, San Juan, Argentina.		
Coordenadas	30°22'34,1"S.	69°37'09,5"O.	3.155 m s. n. m.
Tramo:	30°22'31,8"S.	69°37'59,4"O.	3.204 m s. n. m.

Tipo:	Taludes en corte.	Pendiente:	60-70°
Condición:	Taludes con deslizamientos identificados.		
Naturaleza y Caracterización del Material:	Macizo rocoso intensamente fracturado (diaclasado) en bloques irregulares de orden decimétrico (excepcionalmente alguno métrico), brechificado y meteorizado. Roca: cuarcita de colores oscuros a colores pardos y claros y muy dura, y hacia la coordenada inferior, pizarras y pelitas oscuras de blandas a moderadamente duras, ambas de la Fm. Agua Negra. Varias familias de diaclasas, las dos principales: una con orientación subvertical y otra con orientación inclinando aproximadamente a unos 45° a favor de la pendiente y a favor de la calzada, siendo ésta última uno de los principales planos de rotura del macizo rocoso.		
Cond. de Saturación:	Seco.		
Evidencias de Inestabilidad:	Caída y acumulación de rocas de orden centimétrico y decimétrico al pie de los taludes.

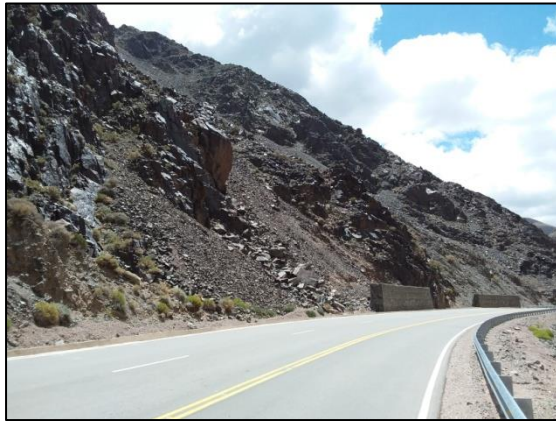
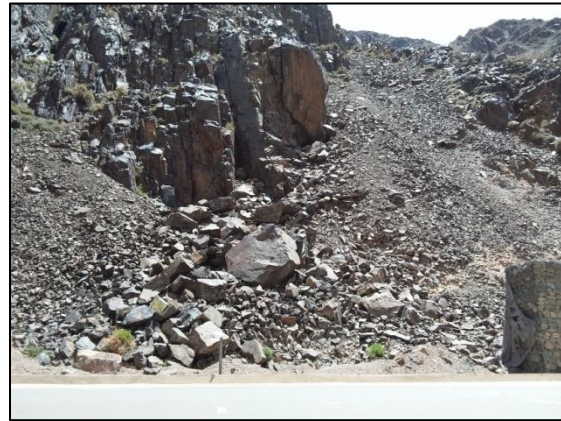
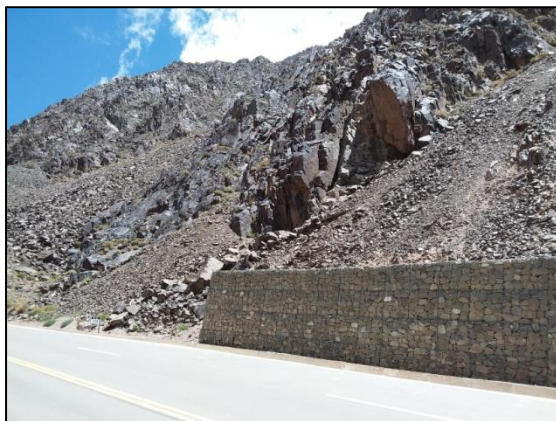
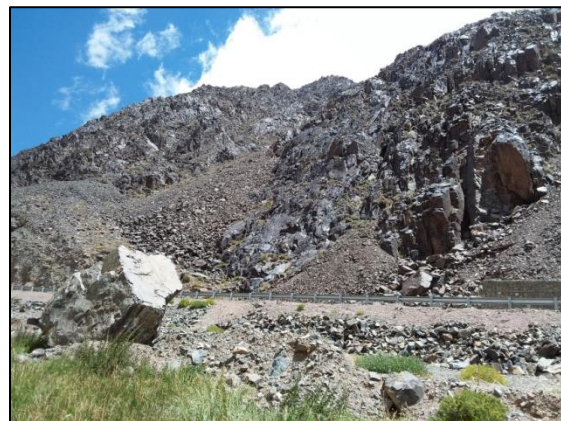
Fecha de Inspección:	18/01/2018		
Ubicación General:	Ruta nacional 150, San Juan, Argentina.		
Coordenadas:	30°22'30,4"S.	69°38'21,7"O.	3.229 m s. n. m.

Tipo:	Ladera natural.	Pendiente:	40-50°
Condición:	Ladera con deslizamiento identificado.		
Naturaleza y Caracterización del Material:	<p>Depósitos de remoción en masa, con caída de rocas y bloques de orden decimétrico a métrico, asociados al macizo rocoso superior. Macizo rocoso intensamente fracturado (diaclasado) en bloques cúbicos, tabulares e irregulares de orden principalmente métrico, brechificado y meteorizado. Roca: cuarcita de color oscuro y muy dura de la Fm. Agua Negra. Varias familias de diaclasas, las dos principales: una con orientación subvertical y otra con orientación inclinando aproximadamente a unos 45° a favor de la pendiente y a favor de la calzada, siendo ésta última uno de los principales planos de rotura del macizo rocoso. La ladera se caracteriza también por la existencia y desarrollo de pequeños conos de talud asociados al macizo rocoso, con caídas y acumulaciones de rocas de orden centimétrico y decimétrico.</p>

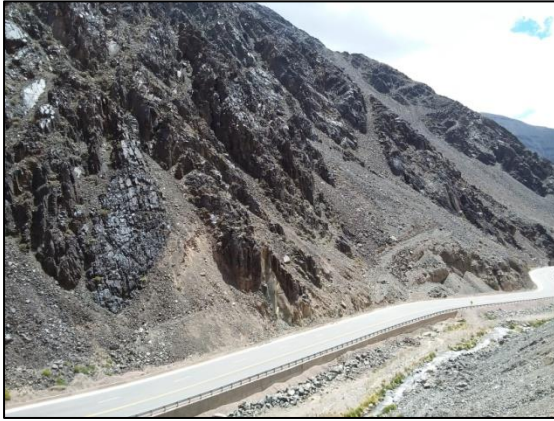
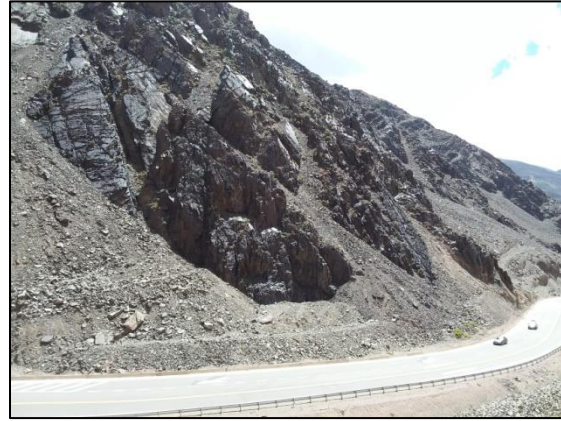
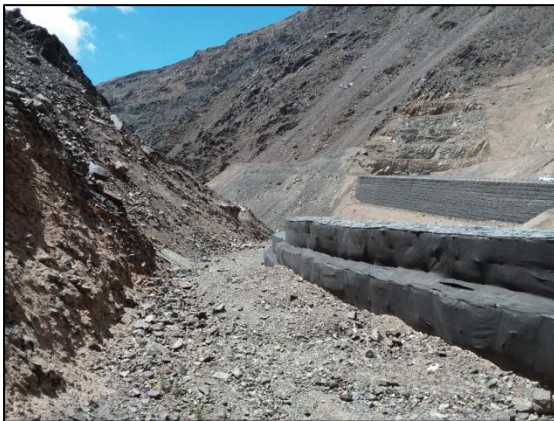
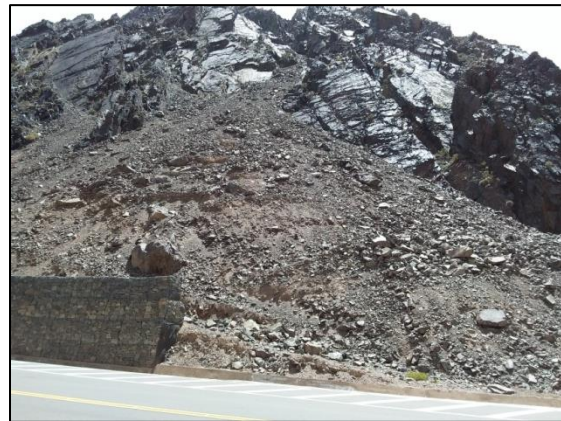
Fecha de Inspección:	18/01/2018		
Ubicación General:	Prox. al cruce del arroyo Agua Negra con RN-150, San Juan, Argentina.		
Coordenadas	30°22'30,9"S.	69°38'29,7"O.	3.235 m s. n. m.
Tramo:	30°22'28,8"S.	69°38'40,8"O.	3.251 m s. n. m.

Tipo:	Ladera natural.	Pendiente:	40-50°
Condición:	Ladera con deslizamiento identificado.		
Naturaleza y Caracterización del Material:	Depósitos de remoción en masa, con caída de rocas y bloques de orden decimétrico a métrico, asociados al macizo rocoso superior. Macizo rocoso intensamente fracturado (diaclasado) en bloques irregulares de orden principalmente métrico, brechificado y meteorizado. Roca: cuarcita de color oscuro y muy dura de la Fm. Agua Negra. Varias familias de diaclasas, las dos principales: una con orientación subvertical y otra con orientación inclinando aproximadamente a unos 45° a favor de la pendiente y a favor de la calzada, siendo ésta última uno de los principales planos de rotura del macizo rocoso. La ladera se caracteriza también por la existencia y desarrollo de pequeños conos de talud asociados al macizo rocoso, con caídas y acumulaciones de rocas de orden centimétrico y decimétrico.

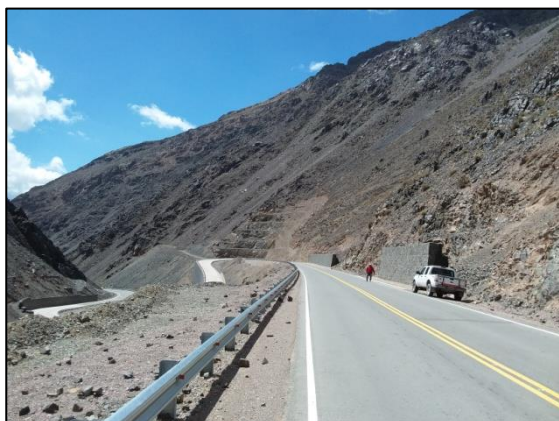
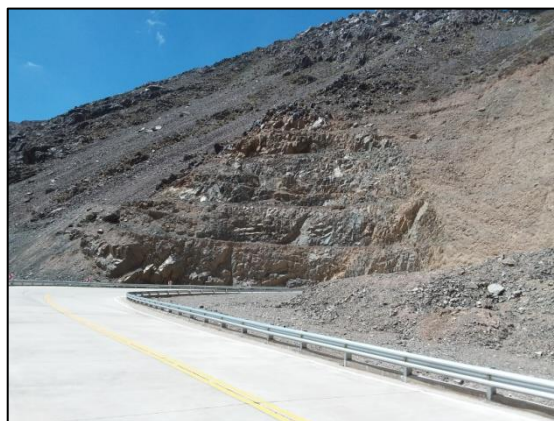
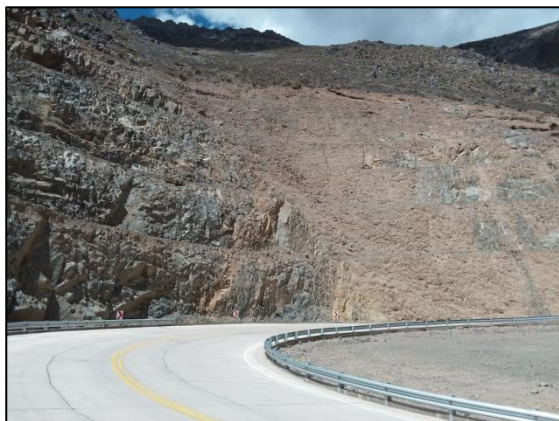
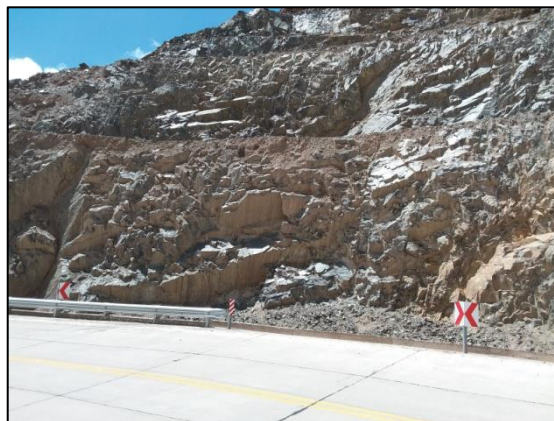
Fecha de Inspección:	18/01/2018		
Ubicación General:	Ruta nacional 150, San Juan, Argentina.		
Coordenadas:	30°22'35,0"S.	69°38'34,8"O.	3.260 m s. n. m.

Tipo:	Talud en corte.	Pendiente:	75-80°
Condición:	Talud moderadamente estable.		
Naturaleza y Caracterización del Material:	Macizo rocoso intensamente fracturado (diaclasado) en bloques tabulares e irregulares angulosos de orden centimétrico y decimétrico, muy brechificado y meteorizado (decolorado en superficie). Roca: cuarcita de color de pardo oscuro a negro y muy dura de la Fm. Agua Negra.		
Cond. de Saturación:	Seco.		
Evidencias de Inestabilidad:	Caída y acumulación de rocas angulosas de orden centimétrico y decimétrico (hasta un diámetro máx. de 50-60 cm) sobre los bancos superiores del talud.		
Obras de Contención:	Ausentes. Obras de estabilización del talud mediante 6 y 7 bancos de 6 m aprox. de altura cada una.		
Sistema de Drenaje:	Ausente.		
Riesgo:	Bajo.		
Caracterización del Riesgo:	El estado totalmente brechificado del macizo rocoso favorece la formación y caída de rocas de orden centimétrico y decimétrico, en todos los casos con morfologías angulosas. Los bancos del talud minimizan en parte el riesgo, conteniéndose la caída y la acumulación de rocas en los bancos superiores.

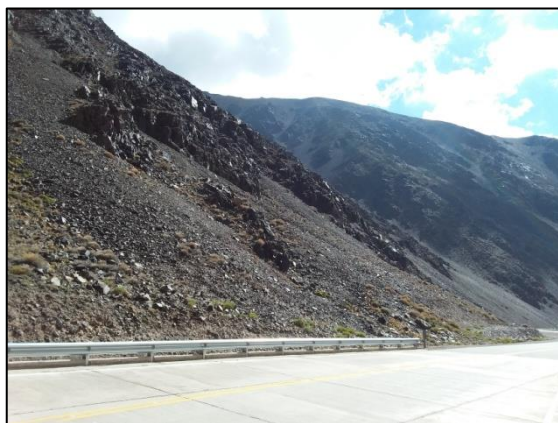
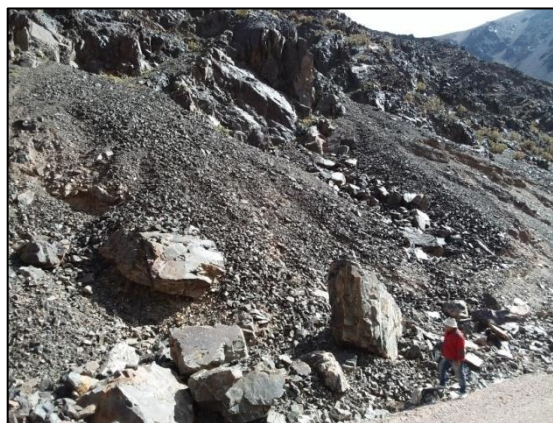
Fecha de Inspección:	18/01/2018		
Ubicación General:	Paraje Bordo Atravesado, Ruta nacional 150, San Juan, Argentina.		
Coordenadas	30°22'05,5"S.	69°39'16,5"O.	3.338 m s. n. m.
Tramo:	30°22'06,2"S.	69°39'29,0"O.	3.361 m s. n. m.

Tipo:	Ladera natural.	Pendiente:	40-45°
Condición:	Ladera con deslizamiento identificado.		
Naturaleza y Caracterización del Material:	Depósitos de remoción en masa, con caída de rocas y bloques de orden decimétrico a métrico, asociados al macizo rocoso superior. Macizo rocoso intensamente fracturado (diaclasado) en bloques irregulares de orden principalmente métrico, brechificado y ligeramente meteorizado. Roca: cuarcita de color oscuro y muy dura de la Fm. Agua Negra. Varias familias de diaclasas, las dos principales: una con orientación subvertical y otra con orientación inclinando aproximadamente a unos 45° a favor de la pendiente y a favor de la calzada, siendo ésta última uno de los principales planos de rotura del macizo rocoso.		
Cond. de Saturación:	Seco.		
Evidencias de Inestabilidad:	Caída y acumulación de rocas de orden decimétrico y bloques de orden métrico al pie de la ladera. Antecedente reciente de caída de un bloque de orden métrico de dimensiones 3,50 x 2,60 m sobre la calzada (ocurrida el 08/01/2018).

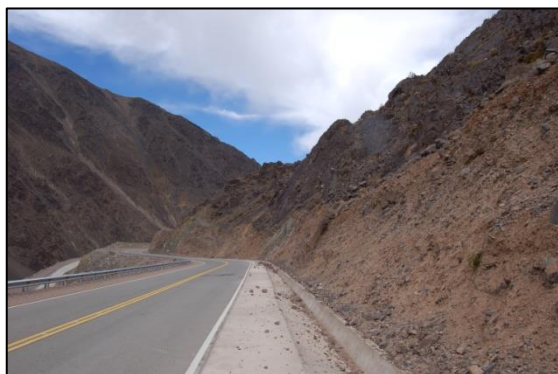
Fecha de Inspección:	12/11/2017		
Ubicación General:	Paraje Bordo Atravesado, Ruta nacional 150, San Juan, Argentina.		
Coordenadas	30°22'10,7"S.	69°39'19,8"O.	3.393 m s. n. m.
Tramo:	30°22'11,7"S.	69°39'28,3"O.	3.401 m s. n. m.

Tipo:	Talud en corte.	Pendiente:	50-55°
Condición:	Talud con deslizamientos identificados.		
Naturaleza y Caracterización del Material:	Macizo rocoso intensamente fracturado (diaclasado) en bloques irregulares angulosos de orden decimétrico y métrico, muy brechificado y meteorizado. Roca: cuarcita de color de pardo gris a negro y muy dura de la Fm. Agua Negra.		
Cond. de Saturación:	Seco.		
Evidencias de Inestabilidad:	Caída y acumulación de rocas angulosas de orden centimétrico y decimétrico al pie del talud.		
Obras de Contención:	Ausentes.		
Sistema de Drenaje:	Cuneta longitudinal hormigonada (prof. 45 cm) al pie del talud, en buen estado estructural y de mantenimiento.		
Riesgo:	Moderado.		
Caracterización del Riesgo:	El estado totalmente brechificado del macizo rocoso favorece la formación y caída de rocas de orden centimétrico y decimétrico y hasta posibles bloques irregulares de orden métrico hacia la calzada, en todos los casos con morfologías angulosas.

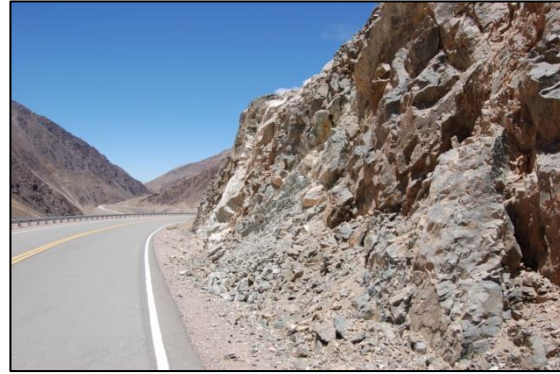
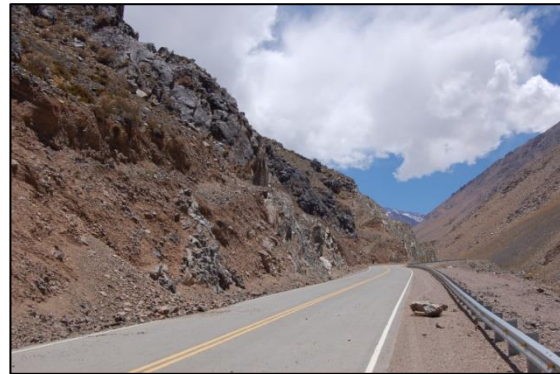
Tipo:	Taludes en corte.	Pendiente:	65-75º
Condición:	Taludes con deslizamientos identificados.		
Naturaleza y Caracterización del Material:	Macizo rocoso intensamente fracturado (diaclasado) en bloques irregulares muy angulosos de orden decimétrico, muy brechificado y meteorizado. Roca: cuarcita de color de pardo oscuro a negro y muy dura de la Fm. Agua Negra.		
Cond. de Saturación:	Seco.		
Evidencias de Inestabilidad:	Caída y acumulación de rocas muy angulosas de orden centimétrico y decimétrico en corona, intermedio y al pie de los taludes.		
Obras de Contención:	Ausentes. Obras de estabilización de los taludes mediante 2-3 bancos de 6 m aprox. de altura c/u, cubriendo longitudes parciales del tramo afectado.		
Sistema de Drenaje:	Zanja longitudinal parcialmente excavada (no hormigonada) y sin berma al pie del talud, de profundidad 30 cm.		
Riesgo:	Alto.		
Caracterización del Riesgo:	El estado totalmente brechificado del macizo rocoso favorece la formación y caída de rocas de orden centimétrico y decimétrico y hasta posibles bloques irregulares de orden métrico hacia la calzada, en todos los casos con morfologías muy angulosas.

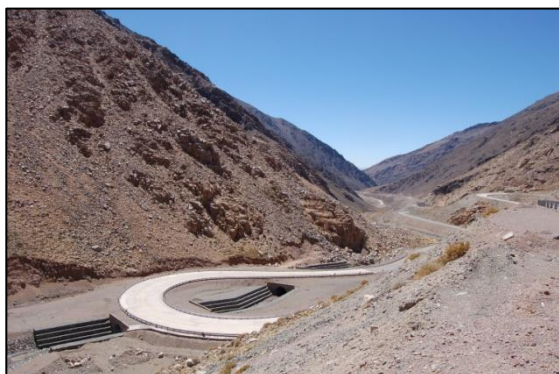
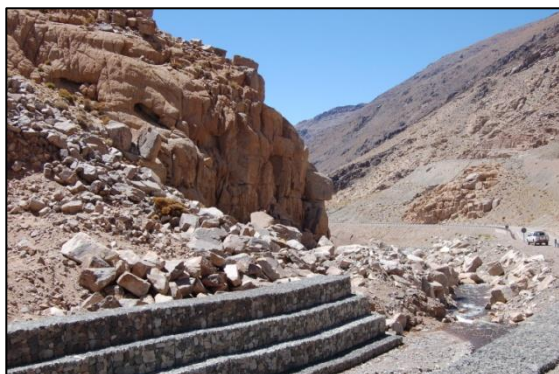
Tipo:	Talud en corte.	Pendiente:	70-80°
Condición:	Talud con deslizamiento identificado.		
Naturaleza y Caracterización del Material:	<p>Macizo rocoso fracturado (diaclasado) en bloques columnares de orden métrico y ligeramente meteorizado (decolorado) sobre la margen izquierda del arroyo Agua Negra. Roca: granito de tamaño de grano medio, color rosado y muy duro del Plutón Agua Negra. Tres familias de diaclasas principales. Familia Diaclasas I (subvertical): orientación 85°/130; espaciados separados (700 a 1.700 mm); continuidades o persistencias de medias a altas (8 a 12 m); aberturas de muy anchas a extremadamente anchas (50 a 200 mm); superficies onduladas y rugosas; sin relleno; juntas secas, sin evidencia de evidencia de agua. Familia Diaclasas II (subvertical): orientación perpendicular a las diaclasas de la familia I; espaciados separados (600 a 1.700 mm); continuidades o persistencias de medias a altas (8 a 12 m); aberturas de muy anchas a extremadamente anchas (40 a 180 mm); superficies onduladas y rugosas; sin relleno; juntas secas, sin evidencia de evidencia de agua. Familia Diaclasas III (subhorizontal): orientación 12°/215, inclinando ligeramente hacia el curso del arroyo Agua Negra; algunos espaciados separados (900 mm), y la mayoría espaciados extremadamente separados (superiores a 5.000 mm); continuidades o persistencias de bajas a medias (2 a 5 m); aberturas de moderadamente anchas a anchas (5 a 20 mm); superficies onduladas y moderadamente lisas; sin relleno; juntas secas, sin evidencia de evidencia de agua.</p>

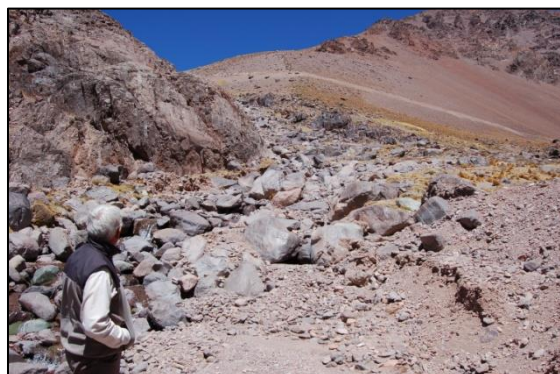
Tipo:	Ladera natural.	Pendiente:	20-30°
Condición:	Ladera con deslizamiento identificado.		
Naturaleza y Caracterización del Material:	Depósitos de relleno de valle de curso de agua tributario menor (arroyo San Javier o arroyo de La Pirca) con rocas y bloques irregulares y cúbicos de orden decimétrico y métrico, sin ninguna matriz sostén, procedentes del macizo rocoso superior. Macizo rocoso superior intensamente fracturado (diaclasado) y ligeramente meteorizado. Afloramiento escarpado y abrupto. Roca: andesita de color gris claro a blanquecino y muy dura del Grupo Choiyoi.		
Cond. de Saturación:	Flujo de agua en corona, intermedio y al pie de la ladera, atravesando también la calzada.		
Evidencias de Inestabilidad:	Procesos de arrastre y acumulación de rocas y bloques irregulares y cúbicos de orden decimétrico y métrico al pie de la ladera. Flujo de agua en corona, intermedio y al pie de la ladera, atravesando también la calzada. Existencia de alcantarilla de paso dispuesta transversalmente al trazado de la ruta que induce separación del material fino (orden centimétrico) y del material más grueso (orden decimétrico hasta métrico) a un lado y otro de la calzada.

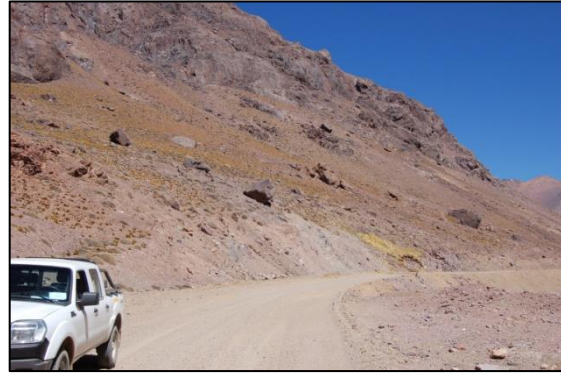
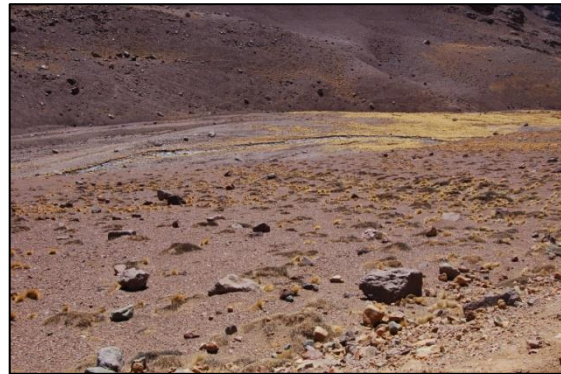
Tipo:	Ladera natural.	Pendiente:	20-35°
Condición:	Ladera con deslizamiento identificado.		
Naturaleza y Caracterización del Material:	Depósitos de remoción en masa, con caída de rocas y bloques cúbicos de orden decimétrico a métrico, procedentes del macizo rocoso superior. Macizo rocoso superior intensamente fracturado (diaclasado) en bloques cúbicos e irregulares, brechificado y ligeramente meteorizado (decolorado en superficie). Afloramiento en grandes escarpes y abrupto. Roca: andesita de color gris claro a blanquecino y muy dura del Grupo Choiyoi.		
Cond. de Saturación:	Seco.		
Evidencias de Inestabilidad:	Caída de rocas de orden decimétrico y caída de bloques cúbicos e irregulares de orden métrico hacia la calzada. Deslizamiento en masa identificado sobre la ladera (ver foto).		
Obras de Contención:	Conjunto de zanja y berma de contención no hormigonadas de profundidad/altura 45 cm al pie de la ladera.

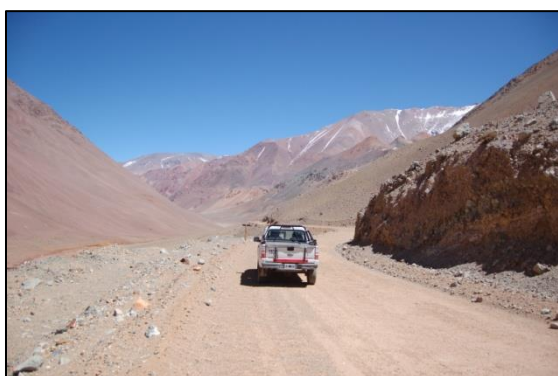
Tipo:	Talud en corte.	Pendiente:	60-70°
Condición:	Talud estable.		
Naturaleza y Caracterización del Material:	Depósito de deslizamiento y/o flujo de detritos. Depósito mal seleccionado, con bajo grado de consolidación y compactación, formado por clastos angulosos centimétricos y decimétricos (diámetros medios: 5-20 cm) volcánicos dispuestos caóticamente y envueltos en abundante matriz limosa de color pardo a colores amarillentos y de baja consistencia. Origen: macizo rocoso superior, intensamente fracturado (diaclasado) en bloques irregulares, brechificado y ligeramente meteorizado (decolorado en superficie). Roca: andesita de color gris claro a violáceo y muy dura del Grupo Choiyoi.		
Cond. de Saturación:	Seco.		
Evidencias de Inestabilidad:	No observadas.		
Obras de Contención:	Ausentes.		
Sistema de Drenaje:	Ausente.		
Riesgo:	Bajo.		
Caracterización del Riesgo:	Potencial caída de clastos subangulosos decimétricos hacia la calzada y a baja velocidad.

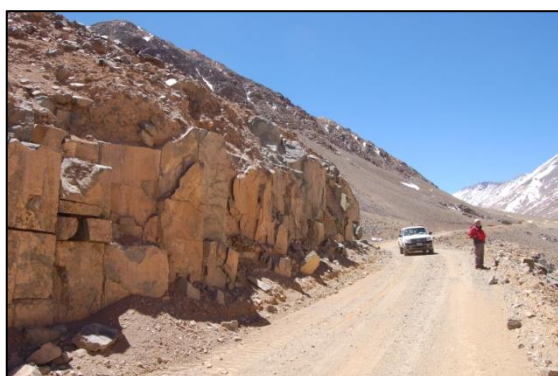
Tipo:	Talud en corte.	Pendiente:	75-80°
Condición:	Talud con potencial deslizamiento.		
Naturaleza y Caracterización del Material:	<p>Macizo rocoso fracturado (diaclasado) en bloques cúbicos de orden decimétrico y métrico y no meteorizado (fresco). Roca: andesita de color de gris claro y muy dura del Grupo Choiyoi. Varias familias de diaclasas, tres familias de diaclasas principales y otras menores. Familia Diaclasas I (subvertical): orientación 83°/174; espaciados separados (1.200 a 1.700 mm); continuidades o persistencias de bajas a medias (2 a 4 m); aberturas de moderadamente anchas a anchas (8 a 15 mm); superficies planas y lisas; sin relleno; juntas secas, sin evidencia de agua. Familia Diaclasas II (subvertical): orientación perpendicular a las diaclasas de la familia I e inclinando ligeramente a favor de pendiente y hacia el trazado de la ruta; espaciados separados (1.200 a 1.700 mm); continuidades o persistencias de bajas a medias (2 a 4 m); aberturas de moderadamente anchas a anchas (8 a 15 mm); superficies de planas a onduladas y lisas; sin relleno; juntas secas, sin evidencia de agua. Familia Diaclasas III (subhorizontal): orientación 6°/212; espaciados separados (800 a 1.000 mm); continuidades o persistencias bajas (1 a 2 m); aberturas de anchas a muy anchas (10 a 30 mm); superficies de planas a ligeramente onduladas y lisas; sin relleno; juntas secas, sin evidencia de agua. Sobre el talud rocoso, depósitos de cono de talud. Origen: macizo rocoso superior (Grupo Choiyoi, con las mismas características descritas). Depósitos mal seleccionados, con bajo a muy bajo grado de consolidación y compactación, formados por clastos angulosos volcánicos decimétricos y matriz arenosa de color pardo rojizo y de baja a muy baja consistencia.</p>

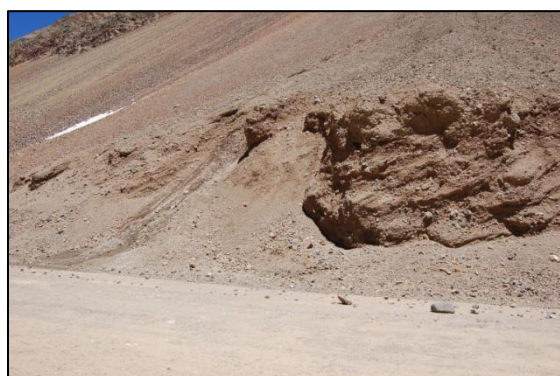
Tipo:	Talud en corte.	Pendiente:	68°
Condición:	Talud con deslizamiento identificado.		
Naturaleza y Caracterización del Material:	Depósitos de abanico aluvial activo. Depósitos con grosera estratificación y con bajo a muy bajo grado de consolidación y compactación, formados por clastos subangulosos centimétricos y decimétricos (diámetros 5-25 cm) volcánicos envueltos en una matriz sostén de limo-arenosa a arenosa de color pardo rojizo y de baja a muy baja consistencia. Origen: macizo rocoso superior, intensamente fracturado (diaclasado) en bloques irregulares, brechificado y ligeramente meteorizado (decolorado en superficie). Roca: andesita de color gris claro a violáceo y muy dura del Grupo Choiyoi.		
Cond. de Saturación:	Flujo de agua en corona, intermedio y al pie del talud, atravesando también la calzada.		
Evidencias de Inestabilidad:	Acumulación de clastos subangulosos decimétricos al pie del talud. Flujo de agua en corona, intermedio y al pie del talud.

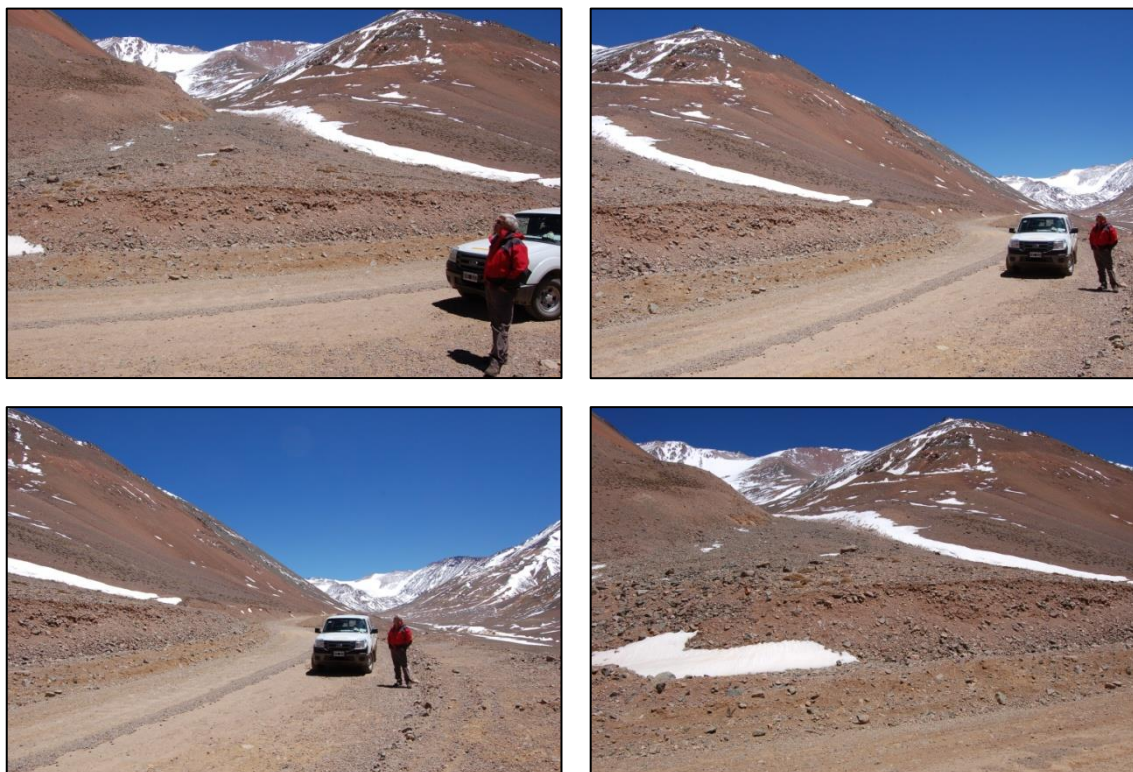
Tipo:	Talud en corte.	Pendiente:	28°
Condición:	Talud estable.		
Naturaleza y Caracterización del Material:	Depósitos de abanico aluvial. Depósitos mal seleccionados con bajo a muy bajo grado de consolidación y compactación, formados por clastos subangulosos centimétricos y decimétricos (diámetros 7-25 cm) volcánicos envueltos en una matriz sostén arenosa de color pardo rojizo y de baja a muy baja consistencia. Origen: macizo rocoso superior, intensamente fracturado (diaclasado) en bloques irregulares, brechificado y ligeramente meteorizado (decolorado en superficie). Afloramiento suavizado. Roca: andesita de color gris claro a violáceo y muy dura del Grupo Choiyoi.		
Cond. de Saturación:	Seco.		
Evidencias de Inestabilidad:	No observadas.		
Obras de Contención:	Ausentes.		
Sistema de Drenaje:	Ausente.		
Riesgo:	Bajo, en cuanto a la estabilidad del talud. Alto, en cuanto a la dinámica de la geoforma asociada.

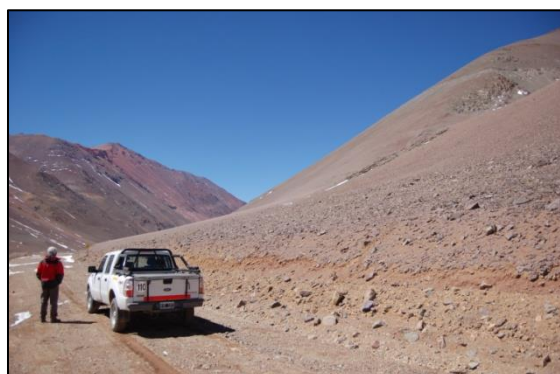
Tipo:	Ladera natural.	Pendiente:	20°
Condición:	Ladera estable.		
Naturaleza y Caracterización del Material:	Área afectada por acción glaciaria y criogénica con reptación de rocas de orden centimétrico y decimétrico (30-90 cm). Depósitos mal seleccionados de clastos angulosos, sueltos y sin matriz sostén. Origen: macizo rocoso superior intensamente fracturado (diaclasado) en bloques irregulares, brechificado y ligeramente meteorizado (decolorado en superficie). Afloramiento reducido en extensión y suavizado en relieve. Roca: andesita de color gris claro a violáceo y muy dura del Grupo Choiyoi.		
Cond. de Saturación:	Flujo de agua canalizado a través de zanja excavada al pie de la ladera.		
Evidencias de Inestabilidad:	No observadas.		
Obras de Contención:	Berma longitudinal no hormigonada de altura 75 cm al pie de la ladera.		
Sistema de Drenaje:	Zanja longitudinal excavada no hormigonada de profundidad 75 cm al pie de la ladera.

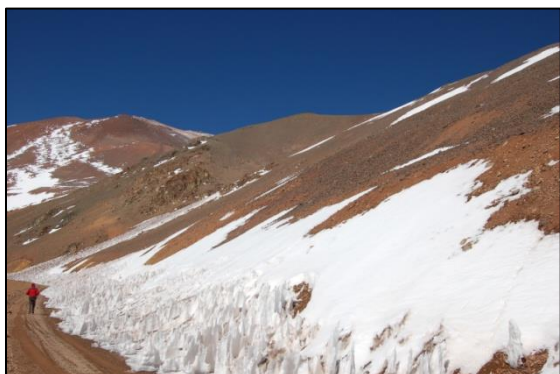
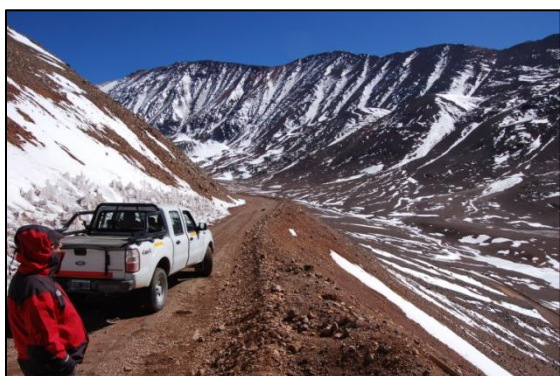
Tipo:	Ladera natural.	Pendiente:	40-42°
Condición:	Ladera estable.		
Naturaleza y Caracterización del Material:	Área afectada por acción glaciaria y criogénica con reptación de rocas de orden centimétrico y decimétrico (diámetros máx. de 40-50 cm). Depósitos mal seleccionados de clastos angulosos, sueltos y sin matriz sostén. Origen: macizo rocoso superior intensamente fracturado (diaclasado) en bloques irregulares, brechificado y ligeramente meteorizado (decolorado en superficie). Roca: andesita de color gris claro a violáceo y muy dura del Grupo Choiyoi.		
Cond. de Saturación:	Húmedo al pie de la ladera. Derretimiento incipiente de campos de penitentes de hielo que cubren de forma parcial la superficie afectada.		
Evidencias de Inestabilidad:	No observadas.		
Obras de Contención:	Ausentes.		
Sistema de Drenaje:	Ausente.		
Riesgo:	Bajo.		
Caracterización del Riesgo:	Potencial caída de rocas de orden centimétrico y decimétrico hacia la calzada y a bajas velocidades.

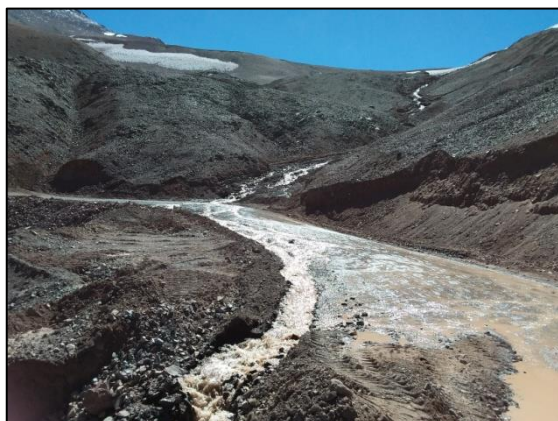
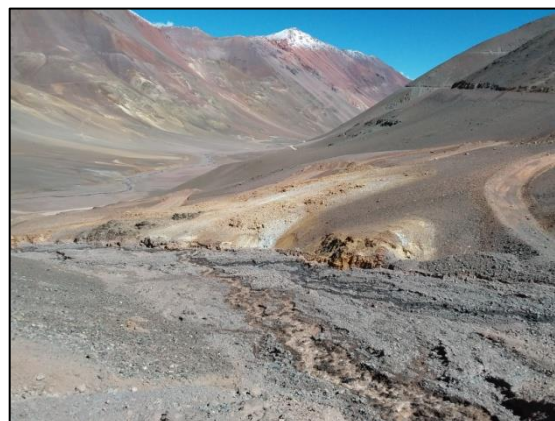
Tipo:	Ladera natural.	Pendiente:	20-30°
Condición:	Ladera con deslizamiento identificado.		
Naturaleza y Caracterización del Material:	Depósitos de relleno de valle de curso de agua tributario menor con clastos subangulosos de orden centimétrico (alguno decimétrico), sin matriz sostén, procedentes del macizo rocoso superior. Macizo rocoso superior intensamente fracturado, brechificado y meteorizado. Afloramiento escarpado y abrupto. Roca: andesita de color gris claro y muy dura del Grupo Choiyoi.		
Cond. de Saturación:	Flujo de agua en corona, intermedio y al pie de la ladera, atravesando también la calzada.		
Evidencias de Inestabilidad:	Procesos de arrastre de clastos de orden centimétrico (alguno decimétrico) hacia la calzada. Flujo de agua en corona, intermedio y al pie de la ladera, atravesando también la calzada.		
Obras de Contención:	Ausentes.		
Sistema de Drenaje:	Drenaje longitudinal a la calzada: ausente. Drenaje transversal a la calzada: ausente, flujo de agua directo sobre la superficie de la calzada.

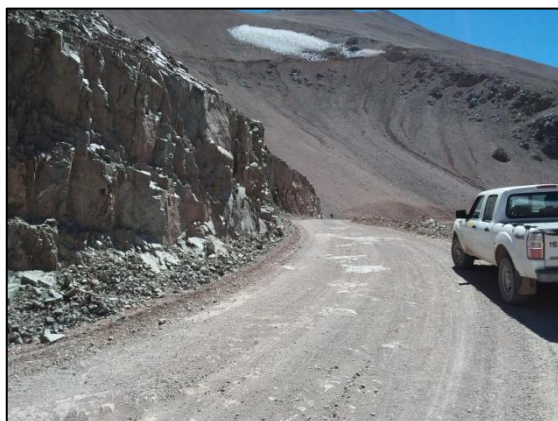
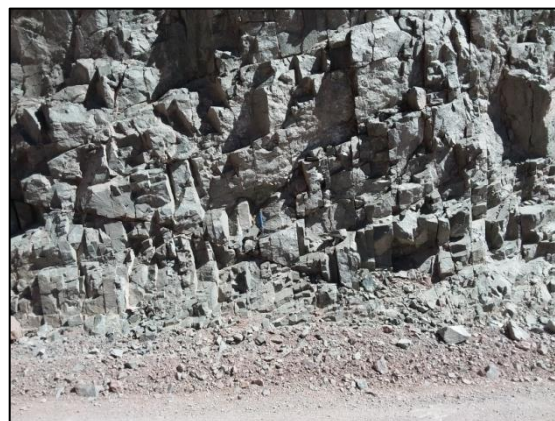
Tipo:	Talud en corte.	Pendiente:	70-80°
Condición:	Talud con potencial deslizamiento.		
Naturaleza y Caracterización del Material:	Macizo rocoso intensamente fracturado en bloques tabulares e irregulares angulosos decimétricos (alguno casi métrico), brechificado y meteorizado, consecuencia de los efectos de los intensos procesos criogénicos a los que se encuentra sometido, en especial los efectos de crioclastismo. Roca: andesita de color de gris claro a verde grisáceo y muy dura del Grupo Choiyoi.		
Cond. de Saturación:	Seco.		
Evidencias de Inestabilidad:	Caída y acumulación de rocas de orden centimétrico y decimétrico al pie del talud. Basculamiento de bloques de orden casi métrico sobre el talud.		
Obras de Contención:	Ausentes.		
Sistema de Drenaje:	Ausente.		
Riesgo:	Moderado.		
Caracterización del Riesgo:	Potencial caída de rocas de orden centimétrico y decimétrico hacia la calzada y a bajas velocidades. Potencial caída y vuelco de bloques decimétricos de mayores dimensiones hasta casi métricos hacia la calzada.
