CARACTERIZACIÓN DE LA PELIGROSIDAD GEOLÓGICA EN LA ZONA DEL PASO DE AGUA NEGRA. PROVINCIA DE SAN JUAN, ARGENTINA

SERIE CONTRIBUCIONES TÉCNICAS - PELIGROSIDAD GEOLÓGICA N° 22

BUENOS AIRES 2023

SERVICIO GEOLÓGICO MINERO ARGENTINO

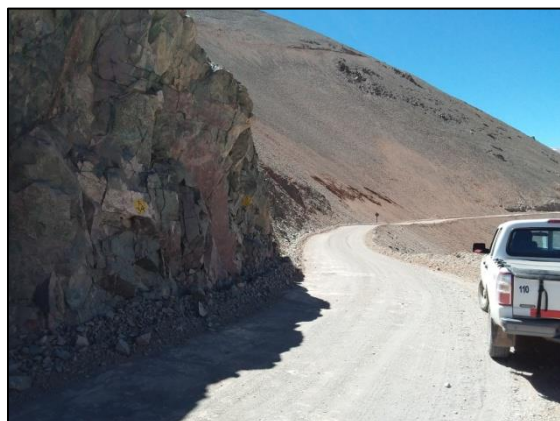
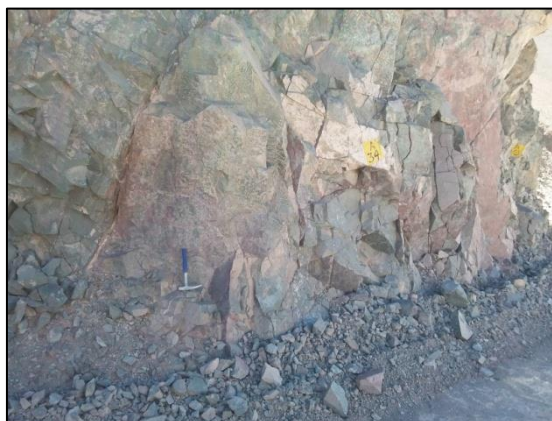
Tipo:	Talud en corte.	Pendiente:	70-80°
Condición:	Talud con potencial deslizamiento.		
Naturaleza y Caracterización del Material:	Macizo rocoso intensamente fracturado en bloques irregulares angulosos decimétricos (alguno casi métrico), brechificado y meteorizado, consecuencia de los efectos de los intensos procesos criogénicos a los que se encuentra sometido, en especial los efectos de crioclastismo. Roca: andesita de color de gris claro a verde grisáceo y muy dura del Grupo Choiyoi.		
Cond. de Saturación:	Seco.		
Evidencias de Inestabilidad:	Caída de rocas de orden centimétrico y decimétrico al pie del talud. Bascamiento de bloques de orden casi métrico sobre el talud.		
Obras de Contención:	Ausentes.		
Sistema de Drenaje:	Ausente.		
Riesgo:	Moderado.		
Caracterización del Riesgo:	Potencial caída de rocas de orden centimétrico y decimétrico hacia la calzada y a bajas velocidades. Potencial caída y vuelco de bloques decimétricos de mayores dimensiones hasta casi métricos hacia la calzada.

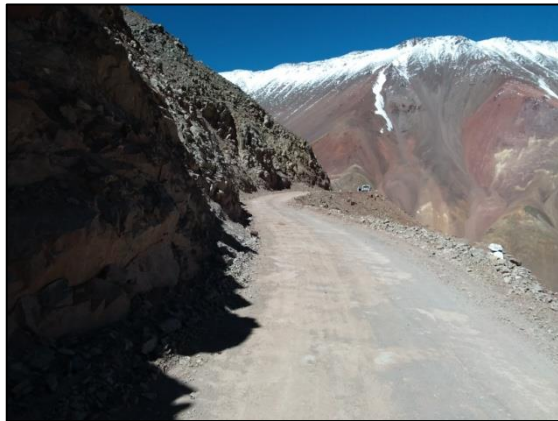
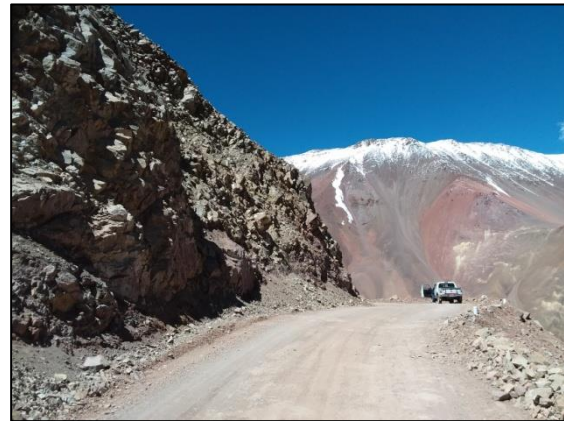
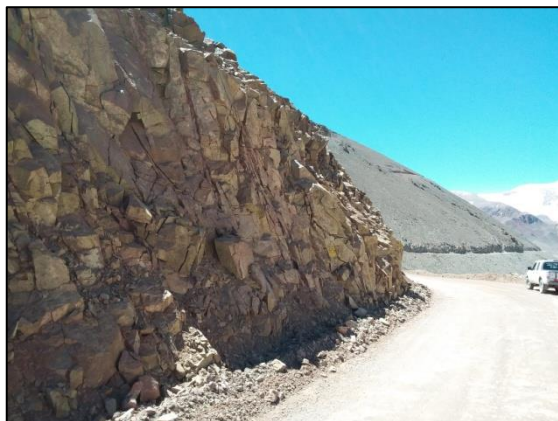
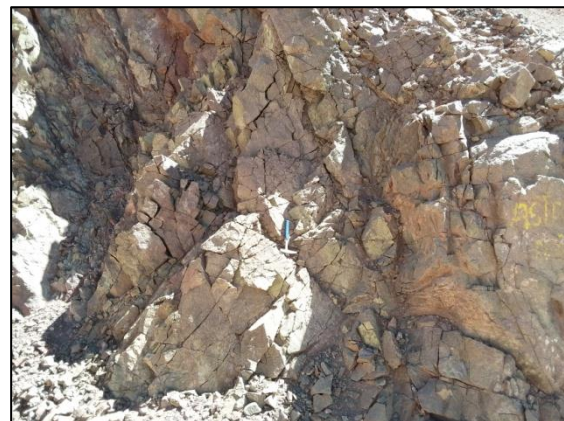
Tipo:	Taludes en corte.	Pendiente:	60-75°
Condición:	Taludes con deslizamientos identificados.		
Naturaleza y Caracterización del Material:	Macizo rocoso intensamente fracturado en bloques irregulares angulosos decimétricos, brechificado y meteorizado, consecuencia de los efectos de los intensos procesos criogénicos a los que se encuentra sometido, en especial los efectos de crioclastismo. Roca: andesita de color gris claro y muy dura del Grupo Choiyoi.		
Cond. de Saturación:	Seco.		
Evidencias de Inestabilidad:	Acumulaciones de rocas de orden centimétrico y decimétrico al pie del talud.		
Obras de Contención:	Ausentes.		
Sistema de Drenaje:	Ausente.		
Riesgo:	Moderado.		
Caracterización del Riesgo:	Potencial caída de rocas de orden centimétrico y decimétrico hacia la calzada y a bajas velocidades. Potencial caída y vuelco de bloques decimétricos de mayores dimensiones hacia la calzada.		
Recomendaciones:	Instalación de señalización vial preventiva. Evaluación de necesidad de instalación de obras de contención y sistema de drenaje longitudinal acordes. Monitoreo y mantenimiento de obras a asociar (de aplicar) y calzada.

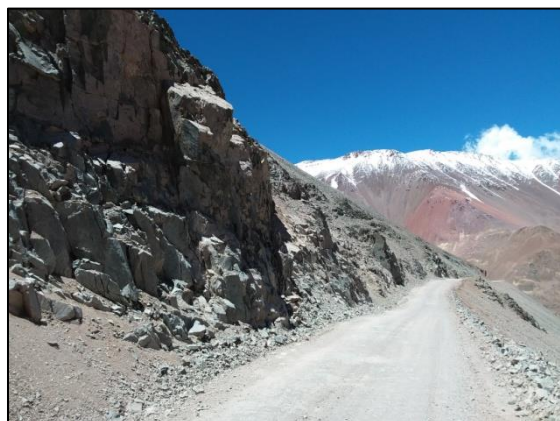
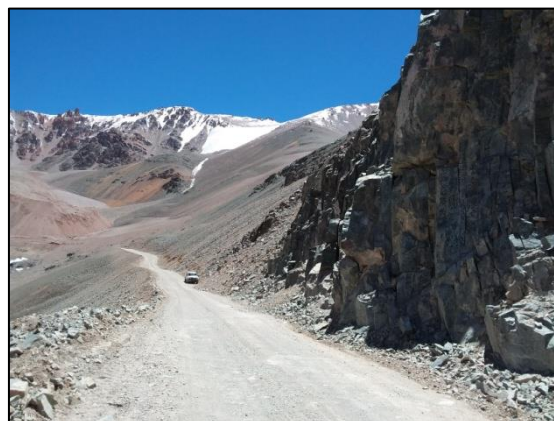
Tipo:	Talud en corte.	Pendiente:	70-80°
Condición:	Talud con potencial deslizamiento.		
Naturaleza y Caracterización del Material:	<p>Macizo rocoso fracturado (diaclasado) en bloques columnares de orden métrico y ligeramente meteorizado (decolorado). Roca: andesita de color verde grisáceo y dura del Grupo Choiyoi. Tres familias de diaclasas principales. Familia Diaclasas I (subvertical): orientación 87°/202, inclinando a favor de pendiente y a favor del trazado de la ruta; espaciados de juntos a moderadamente juntos (110 a 320 mm, la mayoría, algunos espaciados de hasta 400 mm); continuidades o persistencias medias (3 a 5 m); aberturas de abiertas a moderadamente anchas (2 a 10-20 mm); superficies planas y lisas; sin relleno; juntas secas, sin evidencia de agua. Familia Diaclasas II (subvertical): orientación 76°/125; espaciados moderadamente juntos (260 a 450 mm, la mayoría, algunos espaciados de hasta 700 mm); continuidades o persistencias medias (3 a 5 m); aberturas de abiertas a anchas (2 a 20-30 mm); superficies planas y lisas; sin relleno; juntas secas, sin evidencia de agua. Familia Diaclasas III (subhorizontal y de 2º orden): orientación 15°/042; espaciados separados (1.500 a 1.700 mm); continuidades o persistencias bajas (1 a 3 m); aberturas de abiertas a moderadamente anchas (milimétricas, la mayoría, hasta 10-20 mm); superficies onduladas y lisas; sin relleno; juntas secas, sin evidencia de agua.</p>

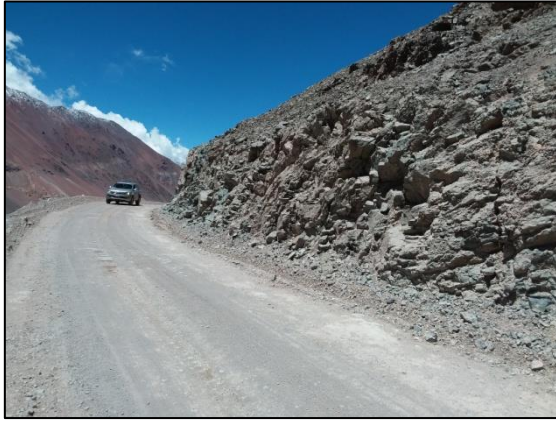
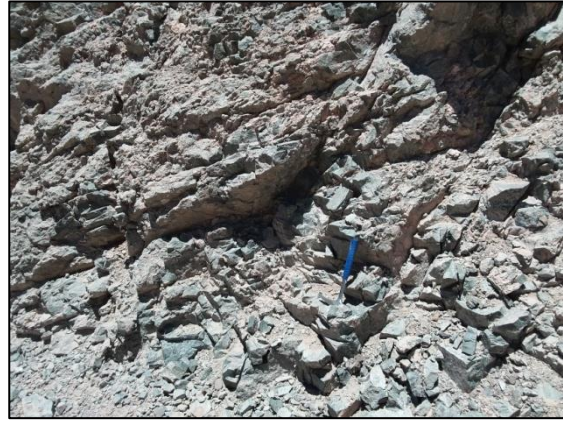
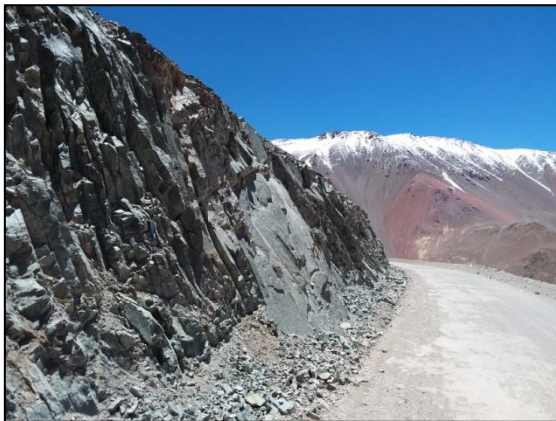
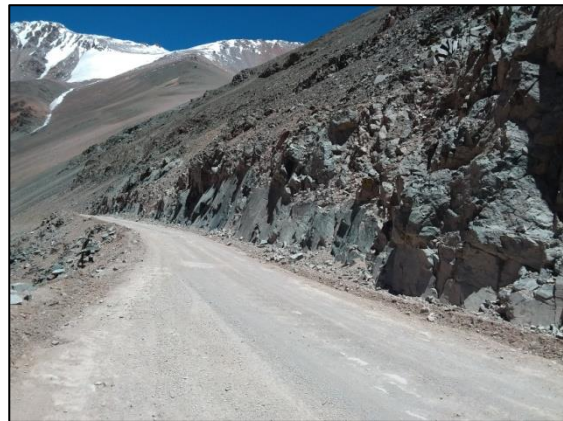
Tipo:	Taludes en corte.	Pendiente:	60-75°
Condición:	Talud con potencialmente deslizamiento.		
Naturaleza y Caracterización del Material:	Macizo rocoso intensamente fracturado en bloques tabulares e irregulares angulosos decimétricos, brechificado y meteorizado, consecuencia de los efectos de los intensos procesos criogénicos a los que se encuentra sometido, en especial los efectos de crioclastismo. Algunos planos de diaclasamiento inclinados a favor de pendiente y a favor del trazado de la ruta. Roca: andesita de color gris claro y muy dura del Grupo Choiyoi.		
Cond. de Saturación:	Seco.		
Evidencias de Inestabilidad:	Caídas y pequeñas acumulaciones de rocas de orden centimétrico y decimétrico al pie del talud.		
Obras de Contención:	Ausentes.		
Sistema de Drenaje:	Ausente.		
Riesgo:	Moderado.		
Caracterización del Riesgo:	Potencial caída de rocas de orden centimétrico y decimétrico hacia la calzada y a bajas velocidades. Potencial caída y vuelco de bloques decimétricos de mayores dimensiones hacia la calzada.
