**INFORME N° 473-2013-OEFA/DE-SDCA**

ASUNTO : Informe de campo de la evaluación ambiental del derrame de hidrocarburo en el Lote 08, Batería 03, Terminal Yanayacu de la empresa Pluspetrol Norte S.A. realizada del 20 al 23 de junio de 2013

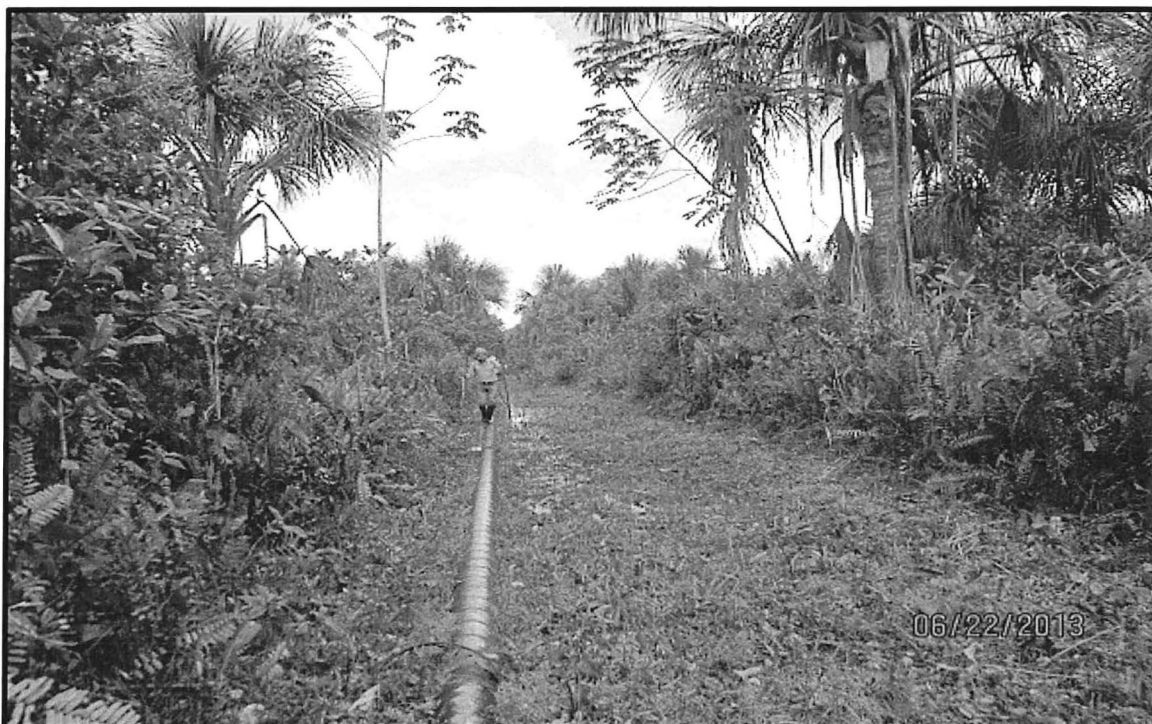
FOTOGRAFÍA 02: RECORRIDO A TRAVÉS DEL DUCTO

Recorrido por el ducto de transporte de crudo, a través de la zona pantanosa, partiendo del km 16, hacia el km 7 +726m, donde se reportó el primer incidente de corte.

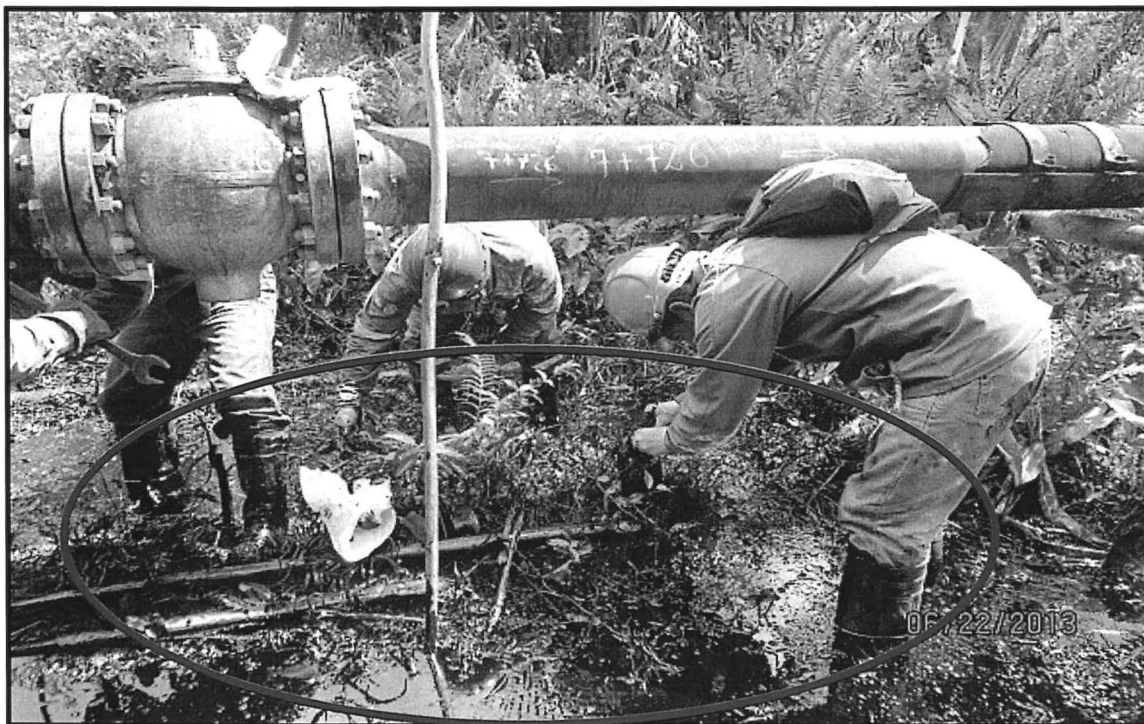
FOTOGRAFÍA 03: TOMA DE MUESTRA DEL CORTE Km 7+ 726

Constatación del derrame del crudo, se observa el crudo a nivel superficial y la colocación de grapas, en este punto se recolectó muestra de sedimento.

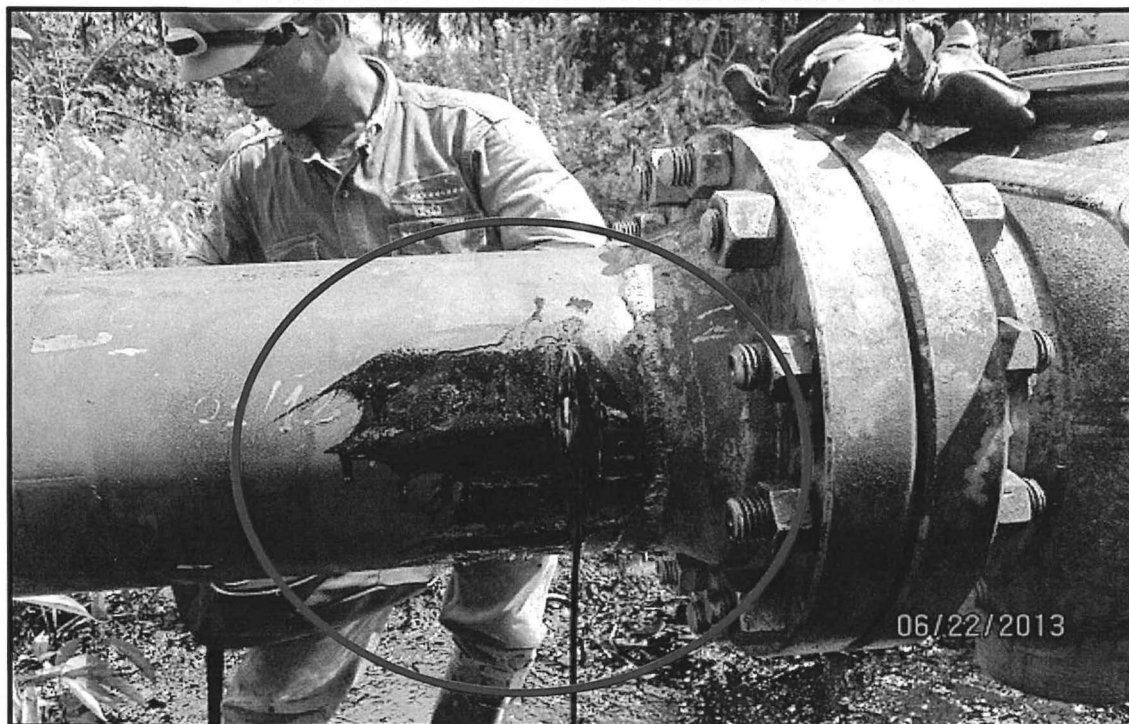
FOTOGRAFÍA 04: CORTE DE LA TUBERIA Km. 7+ 726

Retiro de las grapas de contención, constatación visual del corte en la tubería.

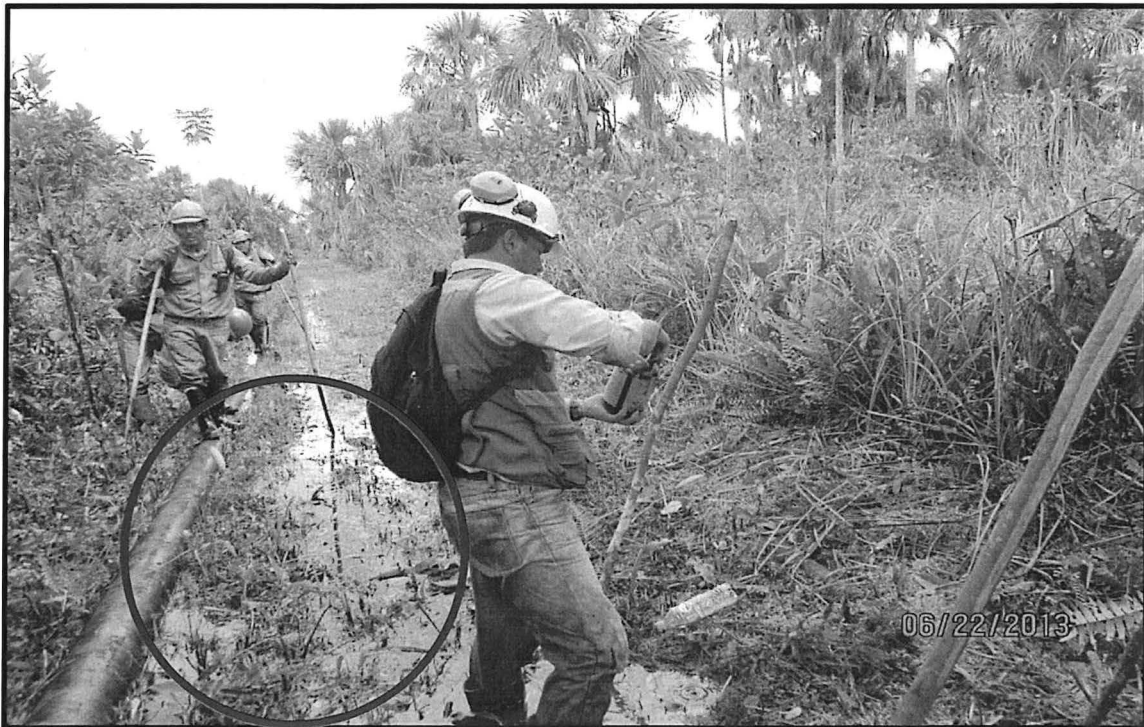
FOTOGRAFÍA 05: TOMA DE MUESTRA.

Segunda toma de muestra a 200 metros aproximadamente, aguas abajo de la barrera de contención del corte de tubería del Km 7+ 726 m, se muestra presencia de hidrocarburos en la superficie del agua.

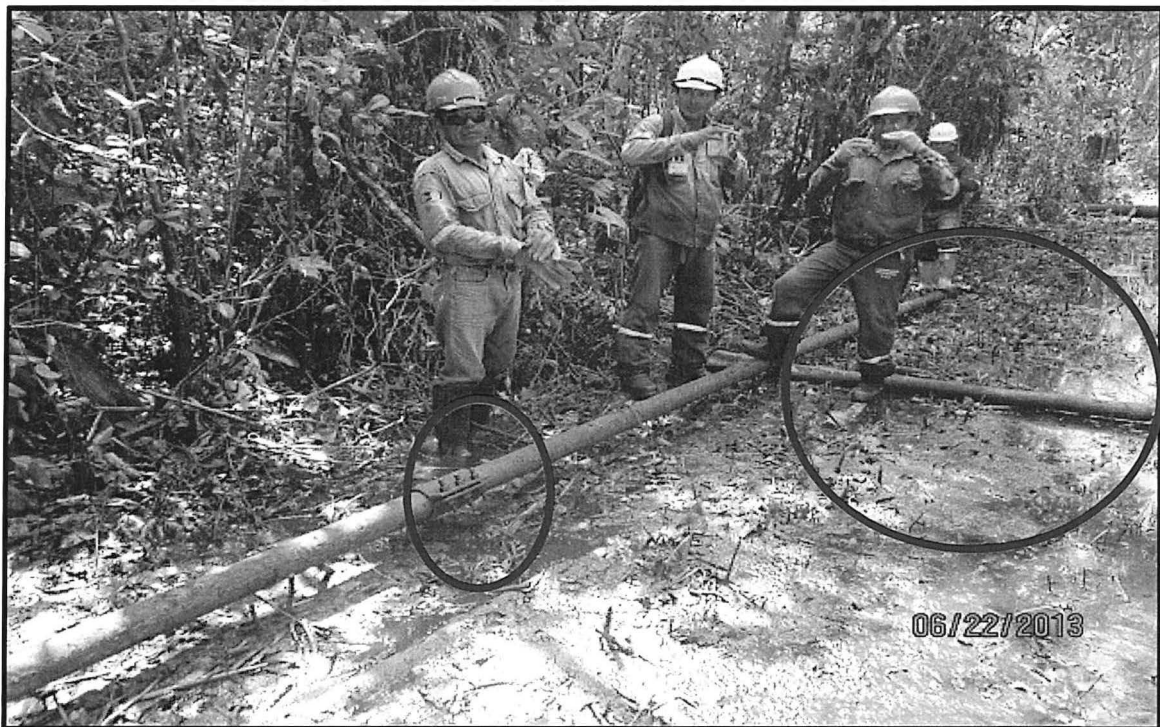
FOTOGRAFÍA 07: TOMA DE MUESTRA DEL CORTE Km 11 + 952m.

Constatación de la presencia de una grapa en el punto de corte de la tubería de transporte del diesel y metros arriba la presencia de hidrocarburos en la superficie

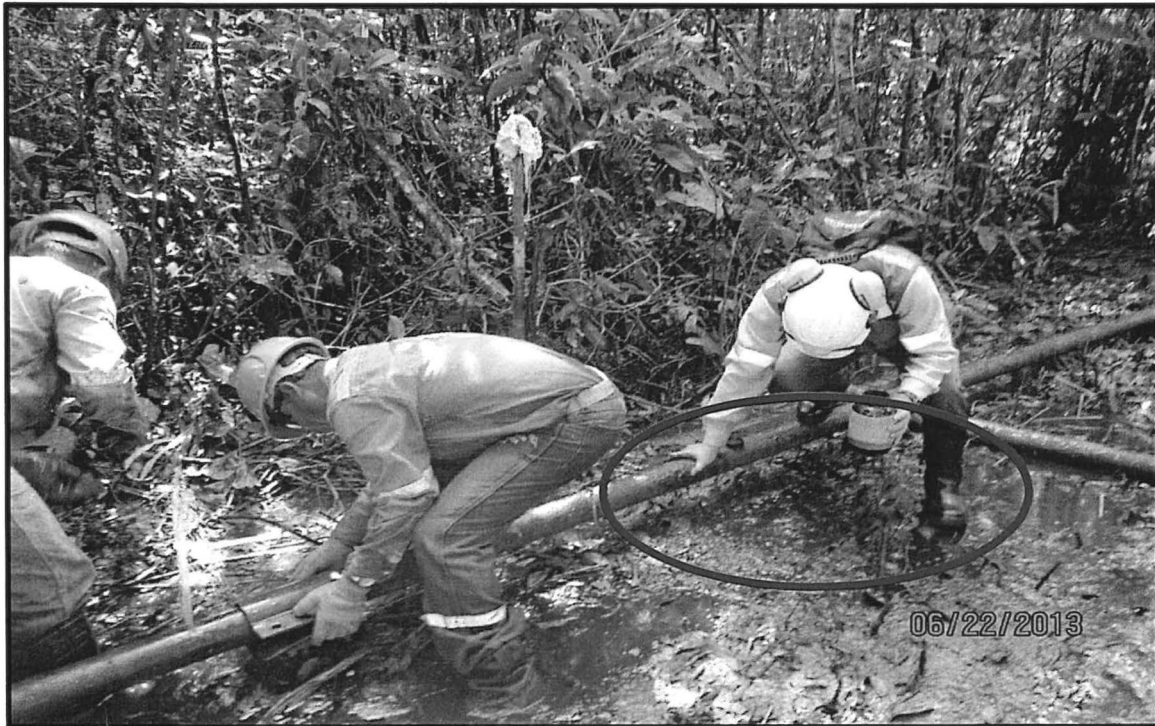
FOTOGRAFÍA 08: TOMA DE MUESTRA.

Retiro de la grapa y constatación visual del corte del ducto del diésel; recolección de la tercera toma de muestra de sedimento ubicada en el área de corte de tubería del diésel-ducto, km 11 + 952 m. se muestra agua con presencia de hidrocarburos en la superficie.

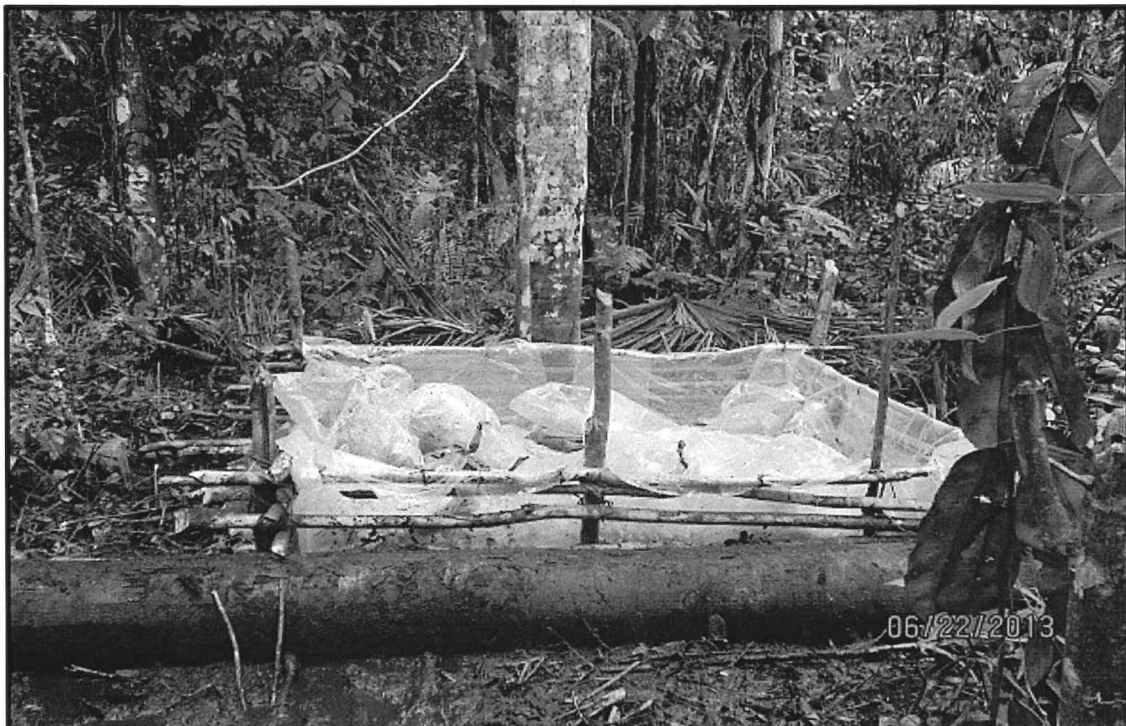
FOTOGRAFÍA 09: AREA DE ACOPIO DE SUELO IMPACTADOS

Constatación de zona de acopio de bolsas plásticas conteniendo suelo impactado por el derrame.
