**INFORME N° 540. 2013 - OEFA/DE-SDCA**

ASUNTO : Informe de la Evaluación de la Calidad Ambiental de suelo, en el km 7 + 726 m y km 11 + 952 m, Lote 8, Bateria 03, Terminal Yanayacu - Norte S.A. ubicado en el distrito de Urarinas, provincia de Loreto, departamento de Loreto. Realizado del 20 al 25 de junio de 2013.

FECHA : 09 DIC. 2013

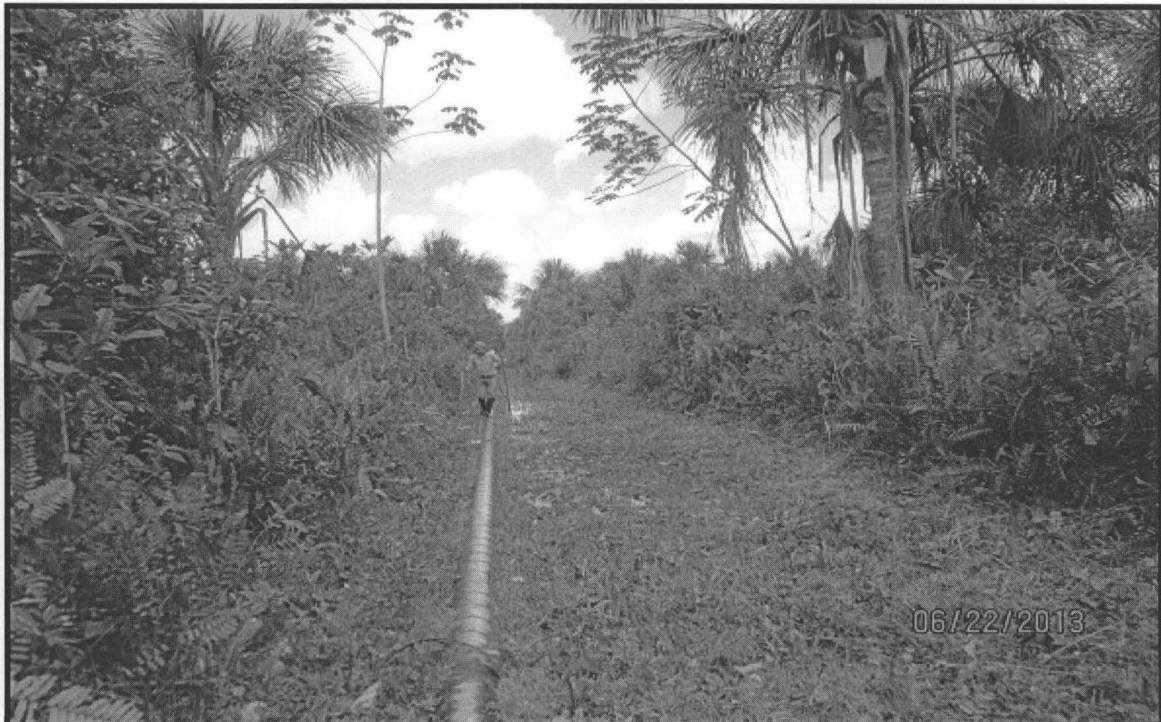
FOTOGRAFÍA 02: RECORRIDO A TRAVÉS DEL DUCTO

Cabe mencionar que la zona donde se produjo el derrame es una zona de aguajales (Fotografía N° 02 y 03).

Recorrido por el ducto de transporte de crudo, a través de la zona pantanosa, partiendo del km 16, hacia el km 7 +726m, donde se reportó el primer incidente de corte.

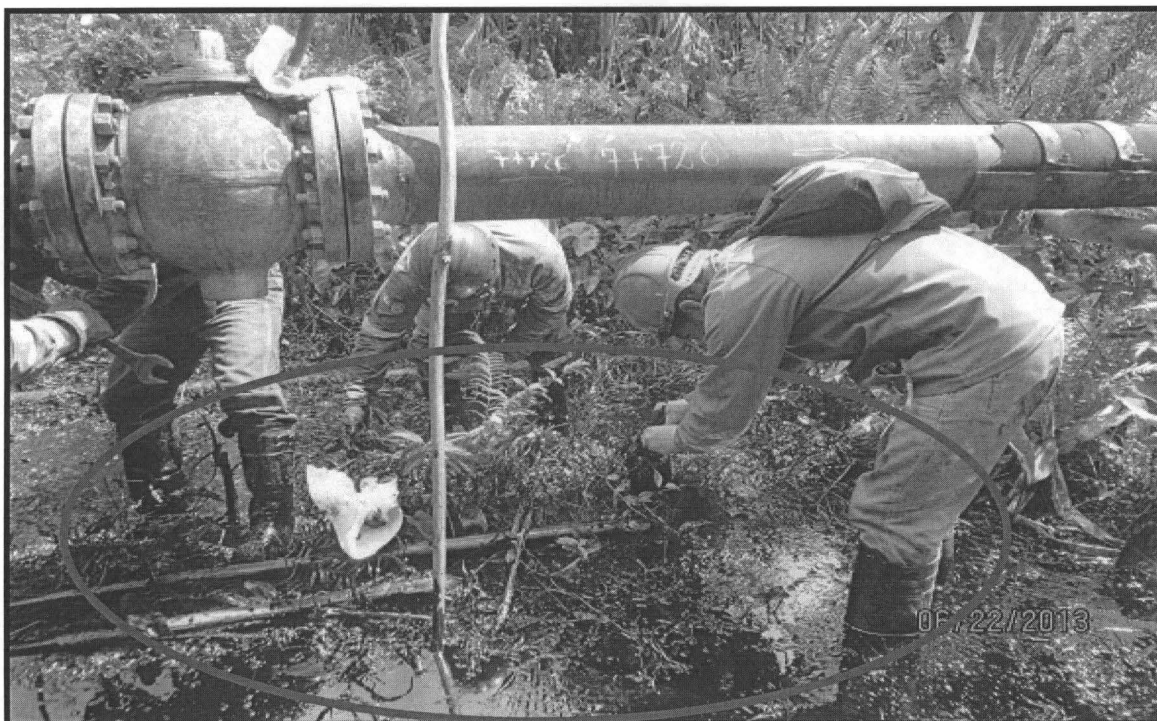
FOTOGRAFÍA 03: TOMA DE MUESTRA DEL CORTE Km 7+ 726

En el cuadro N°05 se detallan los resultados de los análisis reportados por el laboratorio, los resultados de Fracción Media - F2 (C₁₀-C₂₈) y Fracción Pesada - F3 (C₂₈-C₄₀), de la Toma 1 ubicado en el área de corte de tubería del oleoducto, supera los Estándares de Calidad Ambiental (ECA) para el uso Agrícola.

La Toma 01 ubicado en el área de corte de tubería del oleoducto, km 7 + 726, con los parámetros fracción de hidrocarburos F2 (C₁₀-C₂₈) y F3 (C₂₈-C₄₀), supera los Estándares de Calidad Ambiental (ECA) para el Uso Agrícola.

Constatación del derrame del crudo, se observa el crudo a nivel superficial y la colocación de grapas, en este punto se recolecto muestra de sedimento.

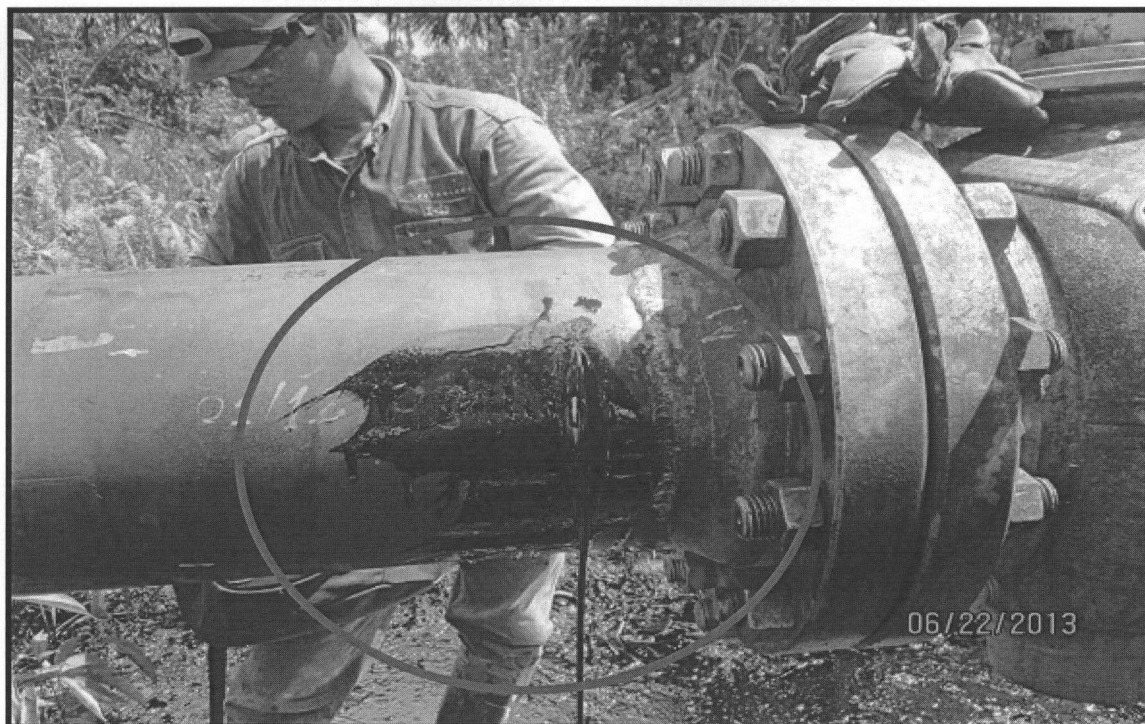
FOTOGRAFÍA 04: CORTE DE LA TUBERIA Km. 7+ 726

Retiro de las grapas de contención, constatación visual del corte en la tubería.

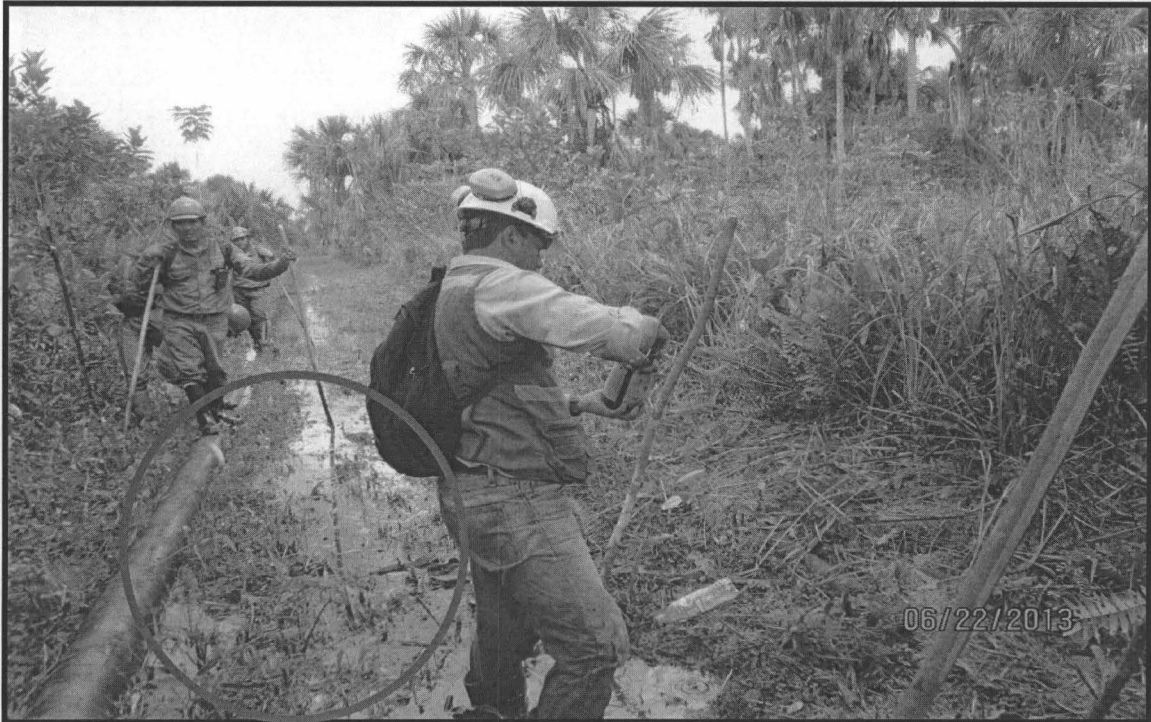
FOTOGRAFÍA 05: TOMA DE MUESTRA.

Segunda toma de muestra a 200 metros aproximadamente, aguas abajo de la barrera de contención del corte de tubería del Km 7+ 726 m, se muestra presencia de hidrocarburos en la superficie del agua.

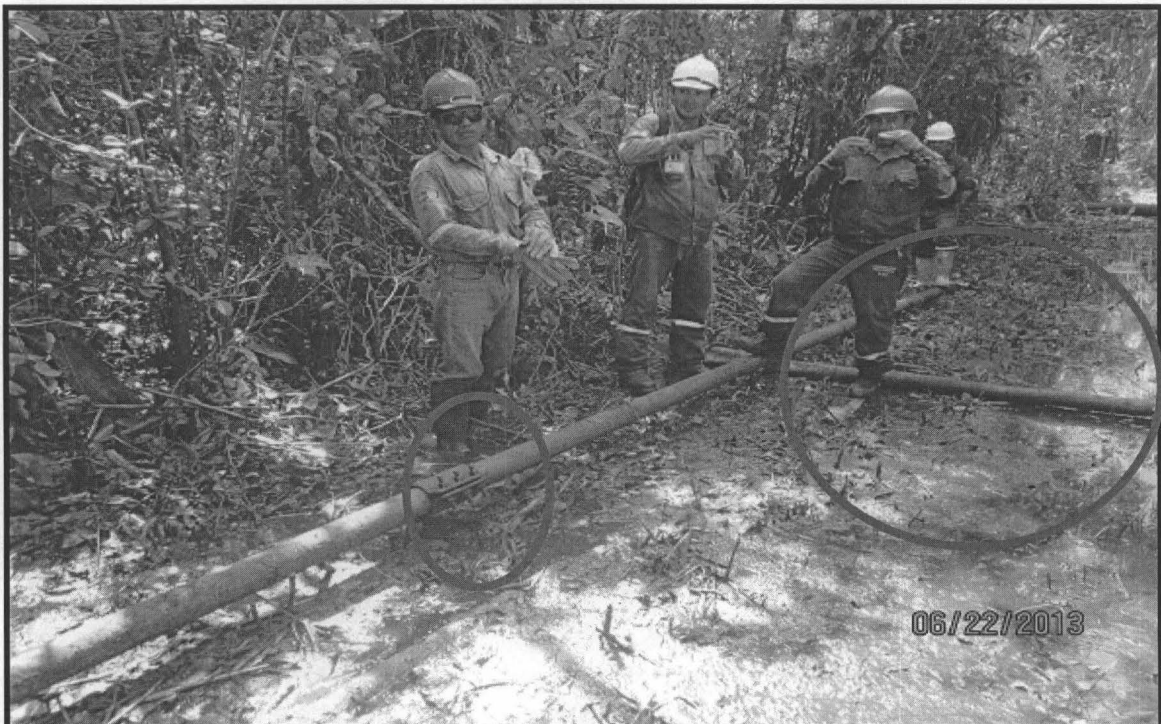
FOTOGRAFÍA 07: TOMA DE MUESTRA DEL CORTE Km 11 + 952m.

Constatación de la presencia de una grapa en el punto de corte de la tubería de transporte del diésel y metros arriba la presencia de hidrocarburos en la superficie

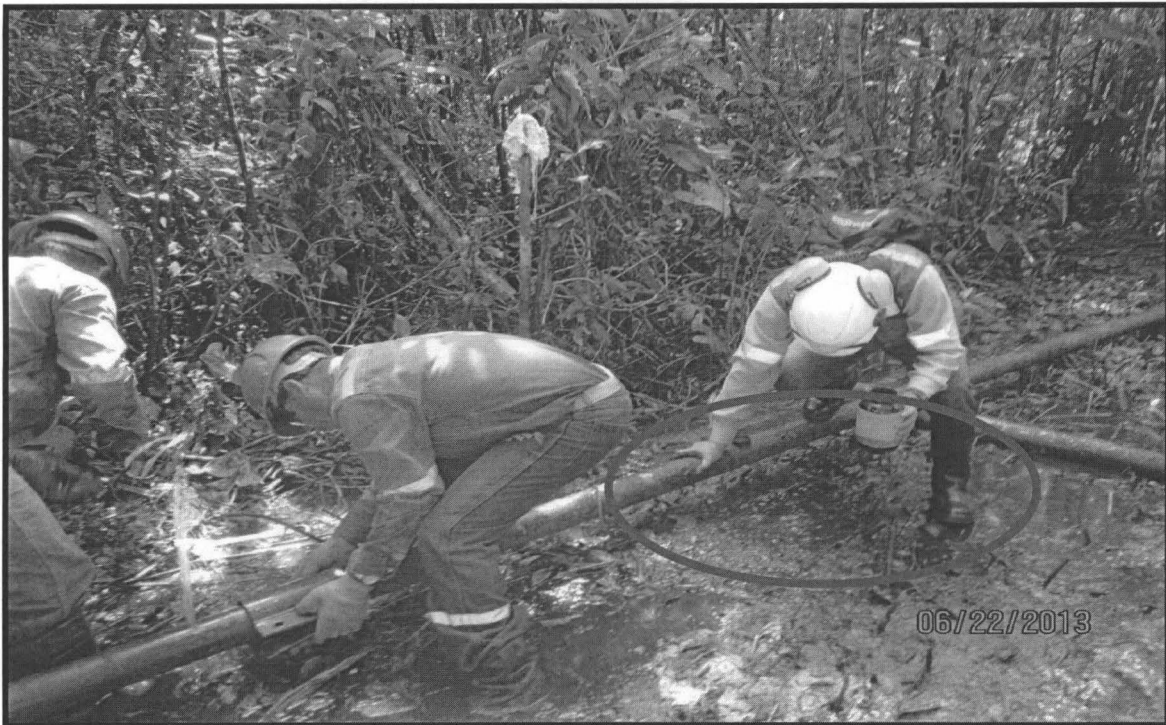
**FOTOGRAFÍA 08: TOMA DE MUESTRA.**

Los resultados de Fracción Media - F2 (C₁₀-C₂₈) y Fracción Pesada -F3 (C₂₈-C₄₀) de la Toma 3 ubicado en el área de corte del Diésel-ducto, km 11 + 952, supera los Estándares de Calidad Ambiental (ECA) para el Uso Agrícola.

Los resultados del metal cadmio para los puntos toma 03 (1,70 mg/Kg) y toma 04 (2,72 mg/kg), superan los Estándares de Calidad Ambiental (ECA) para el Uso Agrícola.

Los resultados del metal Mercurio para el punto toma 03 (23,0 mg/Kg), supera los Estándares de Calidad Ambiental (ECA) para el Uso Agrícola.

La Toma 03 ubicado en el área de corte del Diésel-ducto, km 11 + 952, con los parámetros fracción de hidrocarburos F2 (C₁₀-C₂₈) y F3 (C₂₈-C₄₀) y los metales Cadmio y Mercurio, supera los Estándares de Calidad Ambiental (ECA) para el Uso Agrícola.

Retiro de la grapa y constatación visual del corte del ducto del diésel; recolección de la tercera toma de muestra de sedimento ubicada en el área de corte de tubería del diésel-ducto, km 11 + 952 m. se muestra agua con presencia de hidrocarburos en la superficie .

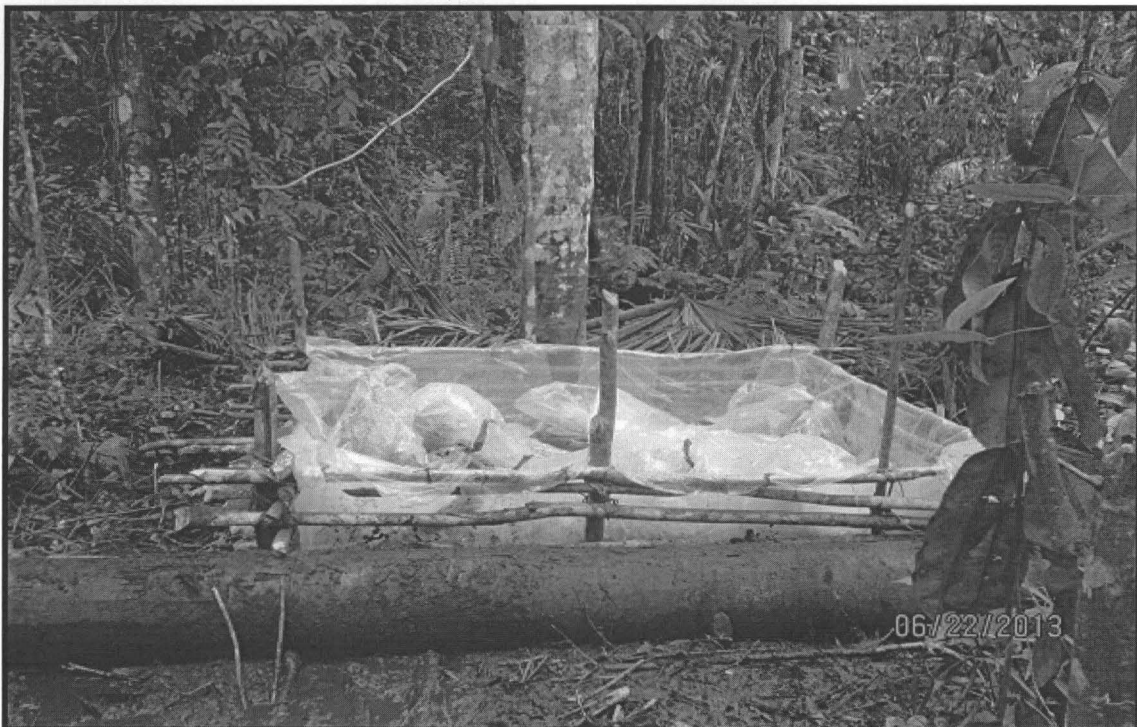
FOTOGRAFÍA 09: REMEDIACIÓN DEL AREA AFECTADA CORTE Km 11 952m.

La toma 04 ubicada a 200 m. del área de corte de tubería del diésel-ducto; con el parámetro Cadmio supera los Estándares de Calidad Ambiental (ECA) para el Uso Agrícola.

Constatación de zona de acopio de bolsas plásticas conteniendo suelo impactado por el derrame (área donde se realizaron trabajos de remediación de acuerdo a lo manifestado por le empresa PLUSPETROL NORTE).
