METODOLOGIJA PREGLEDA I OCENA STANJA KONSTRUKCIJE IZLOŽBENIH HALA BEOGRADSKOG SAJMA

THE METHODOLOGY OF INSPECTION AND ASSESSMENT OF THE CONDITION OF THE STRUCTURE OF THE EXHIBITION HALLS OF THE BELGRADE FAIR

Originalni naučni rad / Original scientific paper

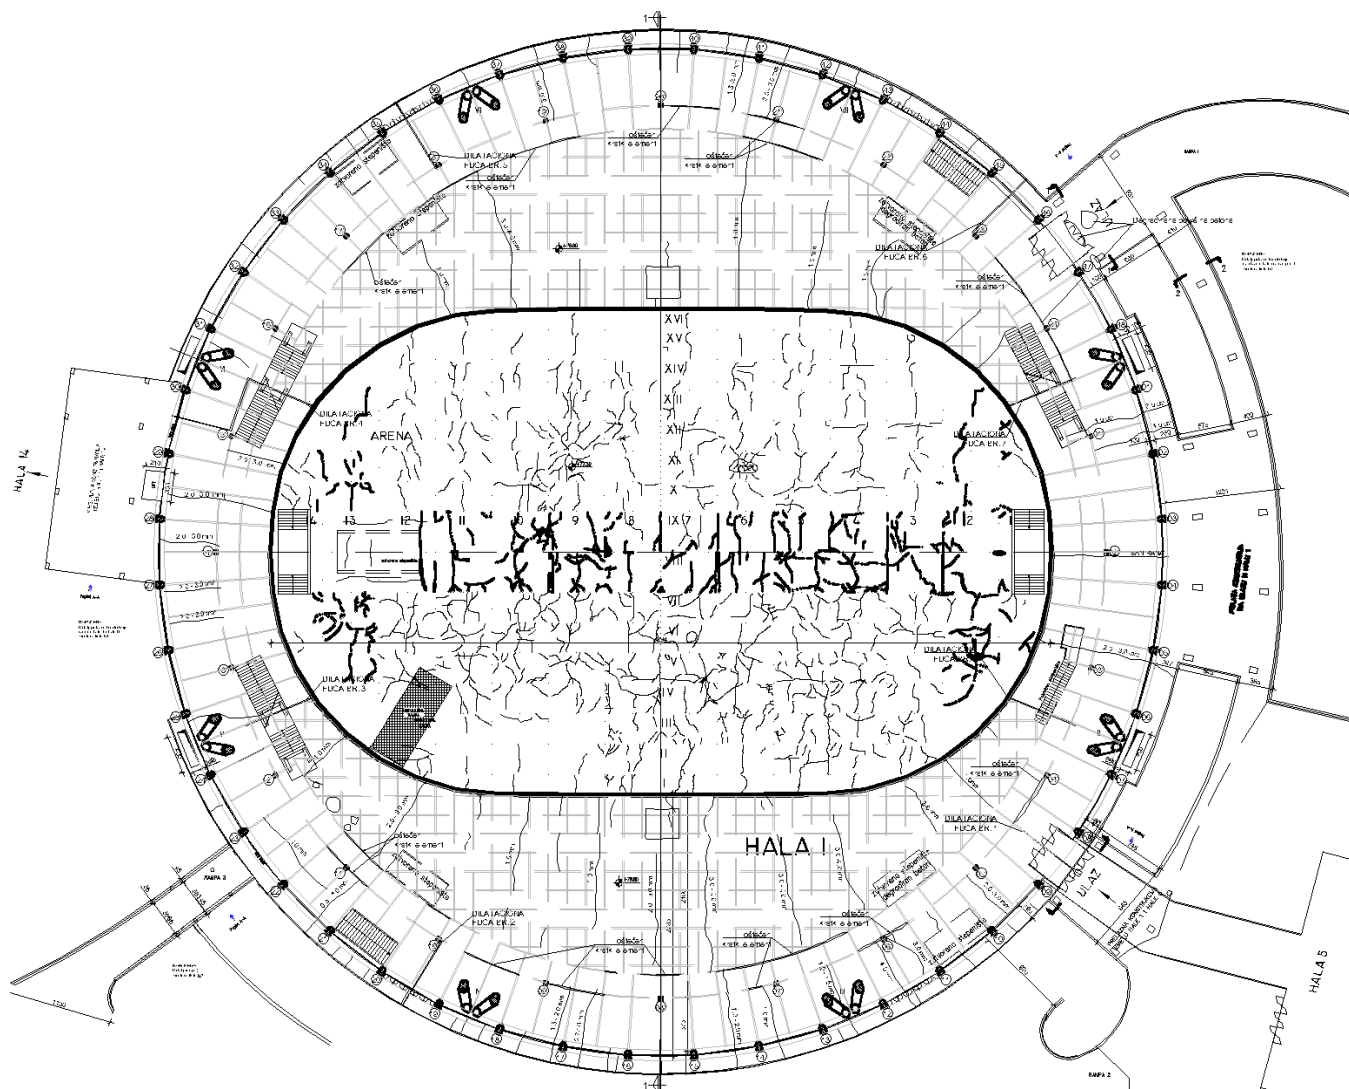
Slika 7. Hala 1 - osnova sa prikazom oštećenja.

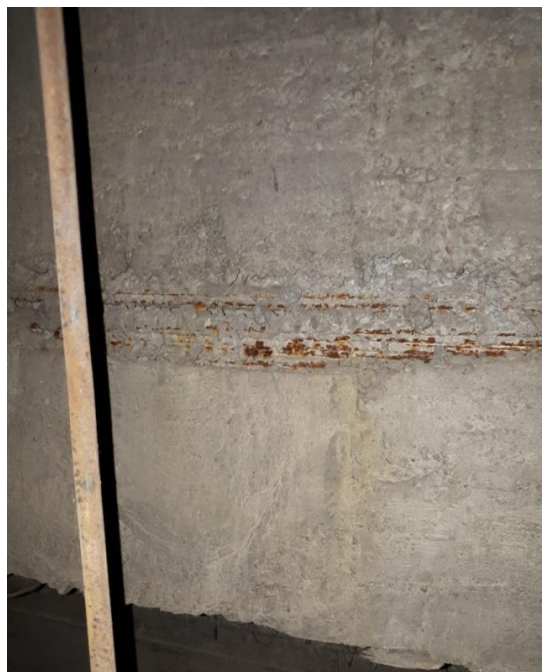
Nedovoljan zaštitni sloj betona do žica, kao i otpao zaštitni sloj betona do prednapregnutih žica, registrovan je na nekoliko mesta. Na mestima nedovoljnog zaštitnog sloja konstatovana je i korozija prednapregnutih žica u početnom stadijumu, dok je na mestima otpalog zaštitnog sloja na mestu devijatora konstatovana značajna korozija prednapregnutih žica.

Slika 8. Nedovoljan zaštitni sloj betona do prednapregnutih žica.

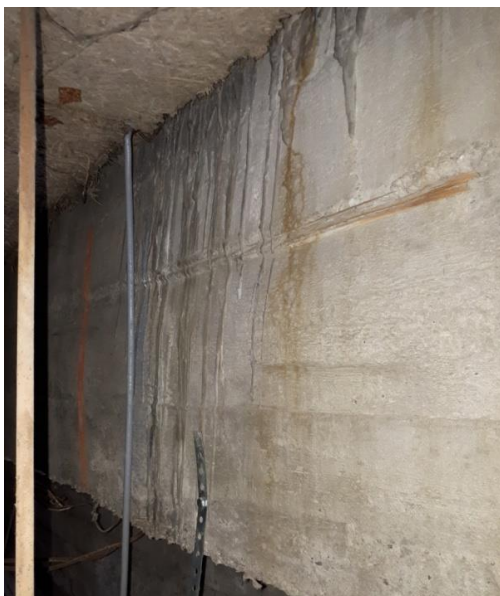
Duž celog nosača registrovani su tragovi mestimičnog procurivanja vode sa krova hale, iz vremena pre izvedene sanacije krovne hidroizolacije. Najveće oštećenje od procurivanja vode konstatovano je kod grupe kablova koji obavijaju prstenasti nosač, i to na gornjem prstenu ove grupe. Preostala dva prstena grupe kablova koji opasuju prednapregnuti nosač nisu bili u kontaktu sa vodom.

Slika 9. Tragovi procurivanja vode.

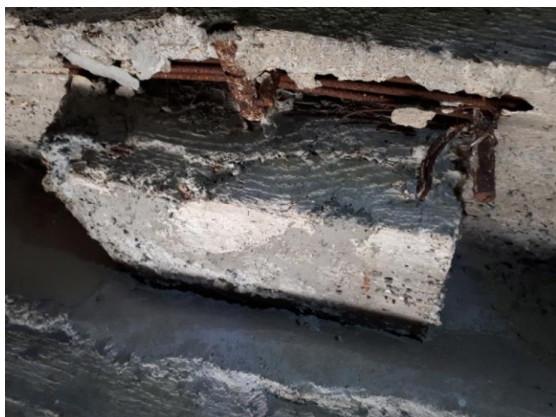
Slika 10. Nedostajući zaštitni sloj betona.
