UNIVERSIDAD DE HUANUCO
FACULTAD DE INGENIERIA
PROGRAMA ACADÉMICO DE INGENIERIA CIVIL

**“Análisis del mantenimiento vial de la carretera Andas –
Queropata Hu-101 con respecto a la satisfacción del usuario -
2019”**

AUTOR: Castillo Jaimes, Francisco

2022

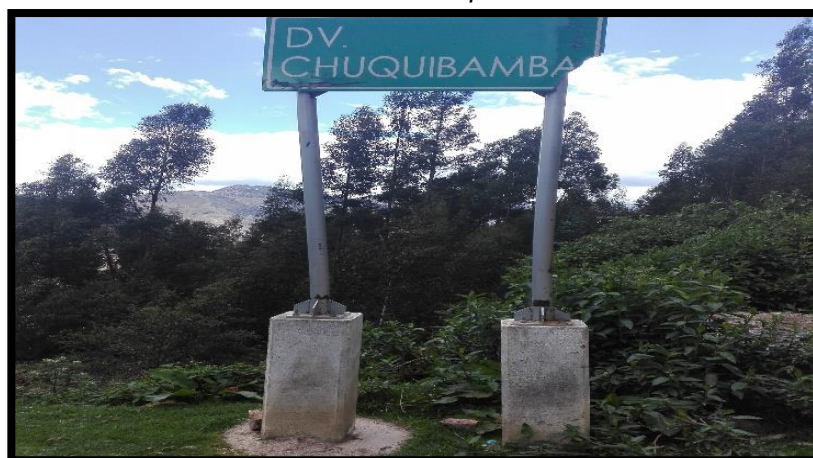
Señal informativa de la desviación Chuquibamba HU-101

Nota: se puede observar la Señal informativa de la desviación Chuquibamba requieren un mantenimiento.

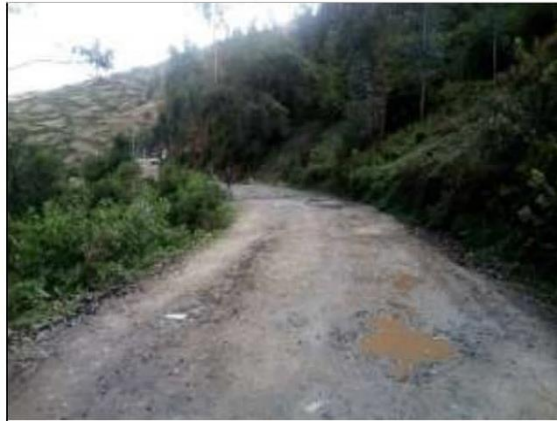
Fotog.	Progresiva : 24+133,00 - 24+166,00
6	Se observa que el " LODAZAL " Tiene: 15,00 cm Considerado como: NG: 3

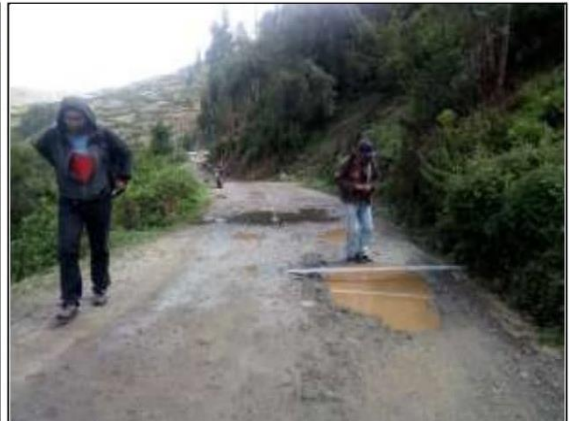
Fotog.	7	Progresiva : 24+166,00 - 24+220,00	Verificación de deterioro o falla de la calzada se observa la existencia de " BACHES ", ancho de plataforma 3.8 m.
---------------	----------	---	--

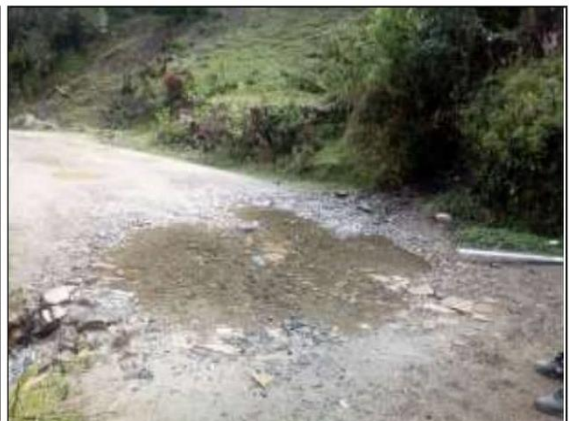
Fotog.	9	Progresiva : 24+166,00 - 24+220,00	Se observa que el " BACHES " Tiene: 0,00 cm Considerado como: NG: 1,2,3
---------------	----------	---	--

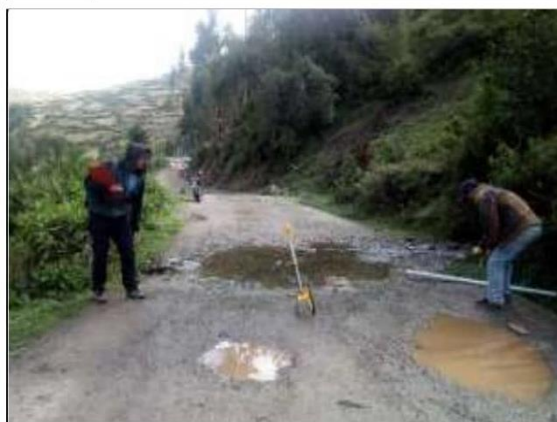
Fotog.	10	Progresiva : 24+220,00 - 24+223,00	Verificación de deterioro en la calzada generado por la existencia de " CRUCE DE AGUA ", ancho de plataforma 3 m.
---------------	-----------	---	---

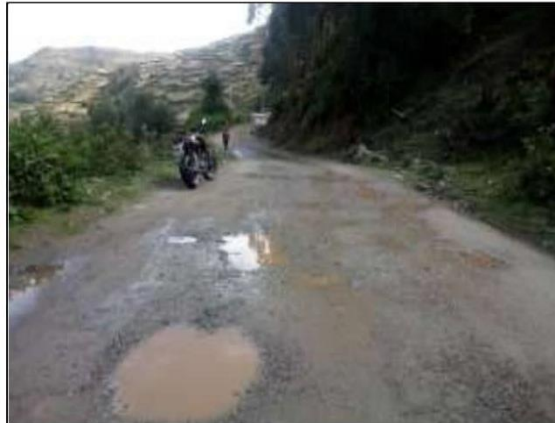
Fotog.	12	Progresiva : 24+220,00 - 24+223,00	Se observa que el " CRUCE DE AGUA " Tiene: 300,00 cm Considerado como: NG: 1
---------------	-----------	---	---

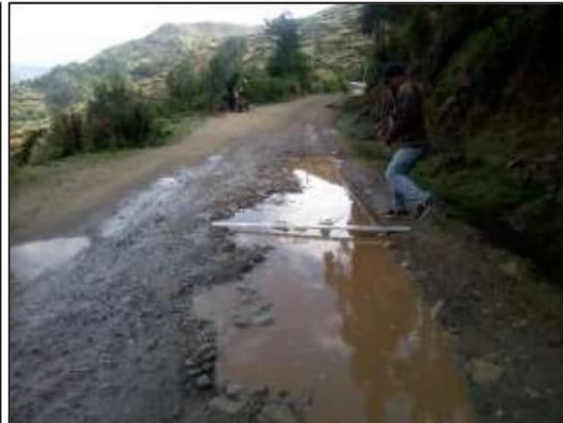
Fotog.	Progresiva : 24+223,00 - 24+500,00
13	Verificación de deterioro o falla de la calzada se observa la existencia de " BACHES ", ancho de plataforma 4.8 m.

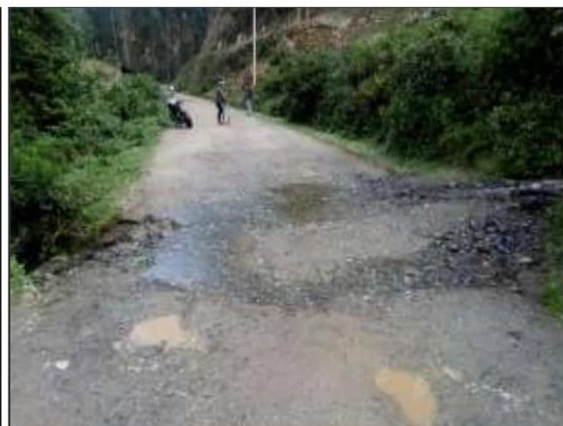
Fotog.	Progresiva : 24+223,00 - 24+500,00
15	Se observa que el " BACHES " Tiene: 12,00 cm Considerado como: NG: 3

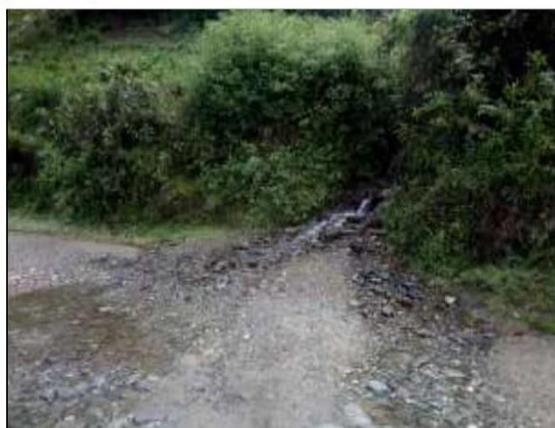
Fotog.	Progresiva : 24+505,00 - 24+514,00
16	Verificación de deterioro en la calzada generado por la existencia de " CRUCE DE AGUA ", ancho de plataforma 4.5 m.

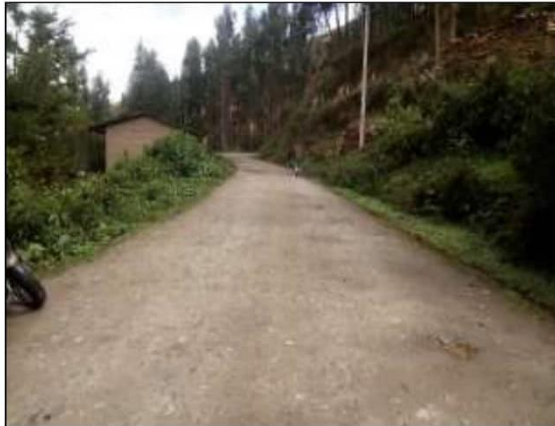
Fotog.	Progresiva : 24+505,00 - 24+514,00
18	Se observa que el " CRUCE DE AGUA " Tiene: 0,00 cm Considerado como: NG: 1

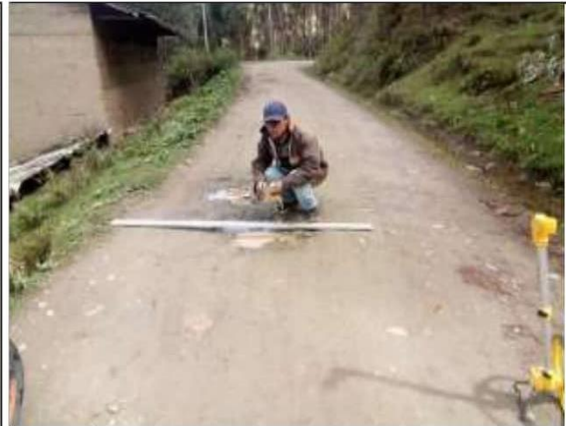
Fotog.	Progresiva : 24+514,00 - 24+693,00
19	Verificación de deterioro o falla de la calzada se observa la existencia de " BACHES ", ancho de plataforma 4.2 m.

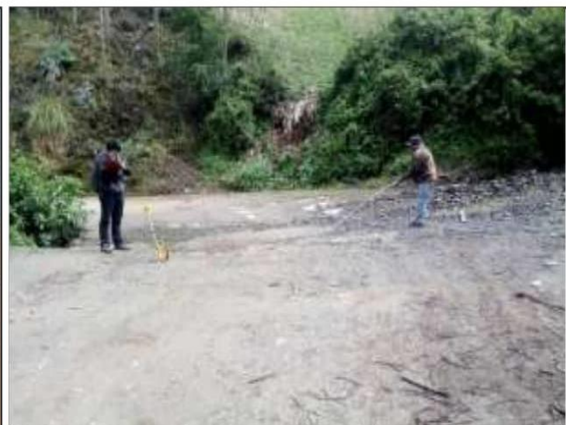
Fotog.	Progresiva : 24+514,00 - 24+693,00
21	Se observa que el " BACHES " Tiene: 7,00 cm Considerado como: NG: 2

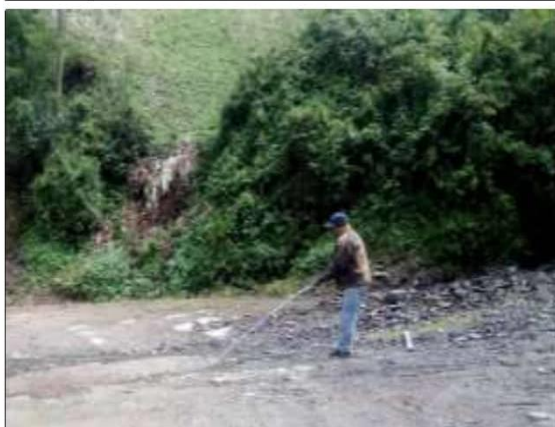
Fotog.	Progresiva : 24+693,00 - 24+698,00
22	Verificación de deterioro en la calzada generado por la existencia de " CRUCE DE AGUA ", ancho de plataforma 5.2 m.

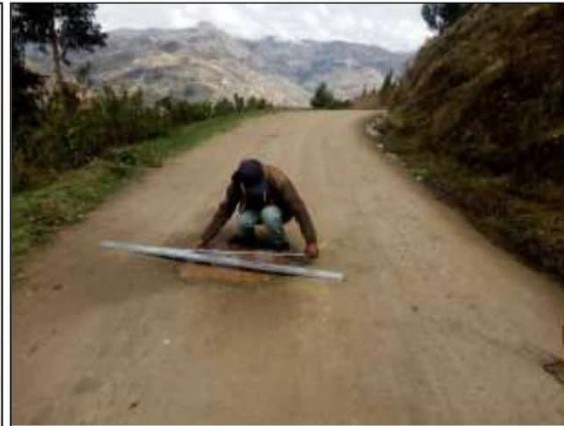
Fotog.	Progresiva : 24+710,00 - 25+000,00
25	Verificación de deterioro o falla de la calzada se observa la existencia de " BACHES ", ancho de plataforma 2.8 m.

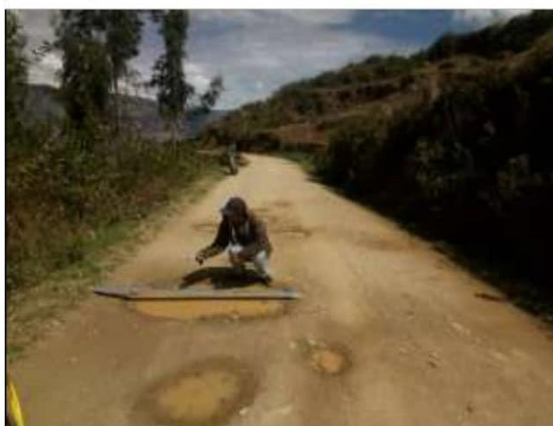
Fotog.	Progresiva : 25+000,00 - 25+500,00
28	Verificación de deterioro o falla de la calzada se observa la existencia de " BACHES ", ancho de plataforma 4 m.

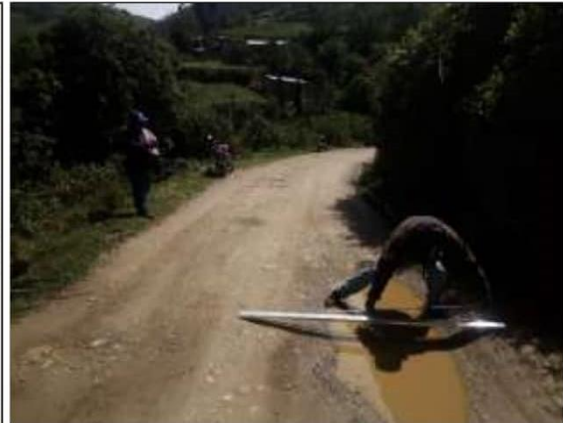
Fotog.	Progresiva : 25+500,00 - 25+776,00
31	Verificación de deterioro o falla de la calzada se observa la existencia de " BACHES ", ancho de plataforma 3.2 m.

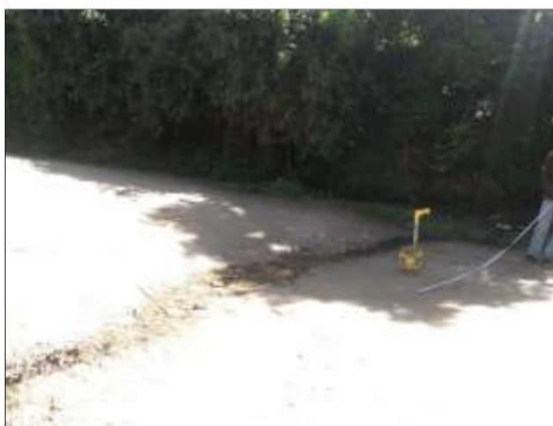
Fotog.	Progresiva : 25+776,00 - 25+780,00
34	Verificación de deterioro en la calzada generado por la existencia de " CRUCE DE AGUA ", ancho de plataforma 4.5 m.

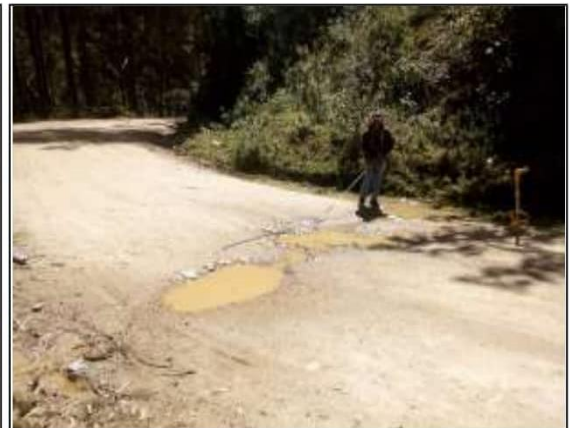
Fotog.	Progresiva : 26+215,00 - 26+217,00
43	Verificación de deterioro en la calzada generado por la existencia de " CRUCE DE AGUA ", ancho de plataforma 4.47 m.

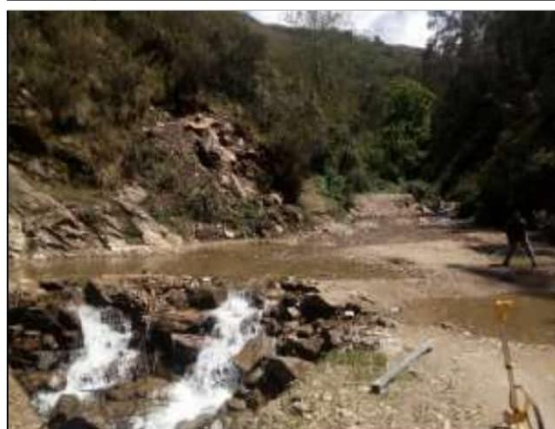
Fotog.	Progresiva : 26+385,00 - 26+387,00
46	Verificación de deterioro en la calzada generado por la existencia de " CRUCE DE AGUA ", ancho de plataforma 5.6 m.

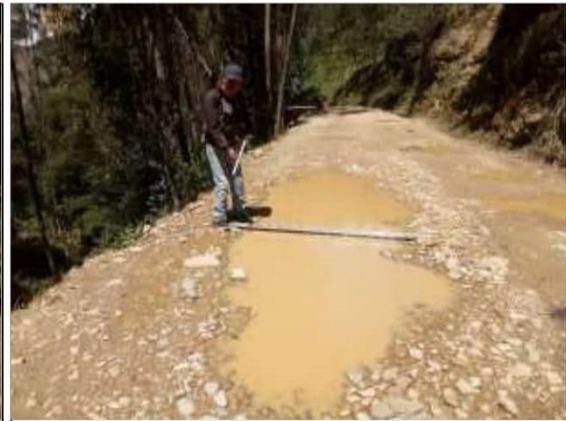
Fotog.	Progresiva : 26+390,00 - 26+500,00
49	Verificación de deterioro o falla de la calzada se observa la existencia de " BACHES ", ancho de plataforma 3.5 m.

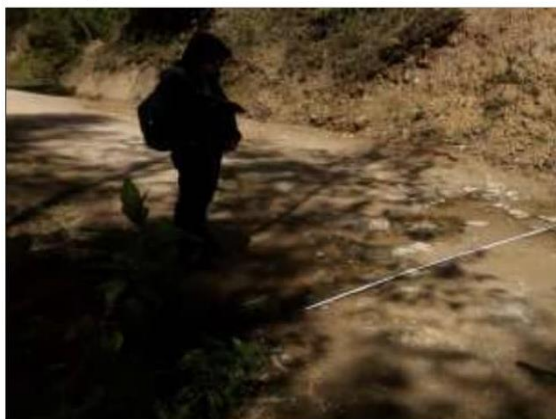
Fotog.	Progresiva : 26+500,00 - 26+502,00
52	Verificación de deterioro en la calzada generado por la existencia de " CRUCE DE AGUA ", ancho de plataforma 5.6 m.

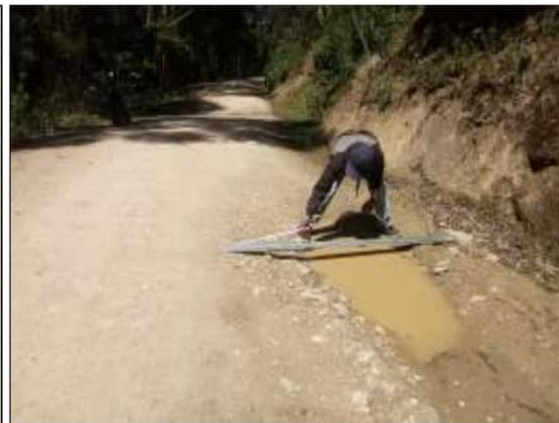
Fotog.	Progresiva : 26+510,00 - 26+640,00
55	Verificación de deterioro o falla de la calzada se observa la existencia de " BACHES ", ancho de plataforma 3.1 m.

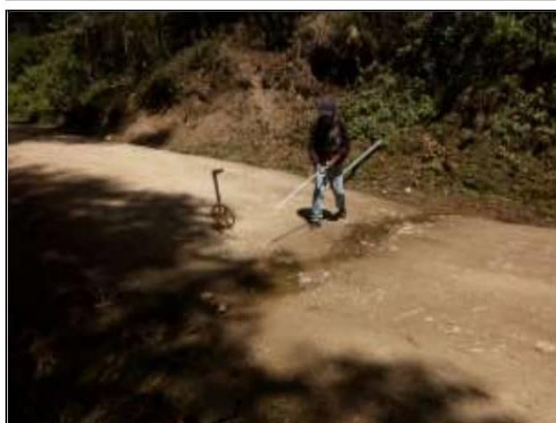
Fotog.	Progresiva : 26+642,00 - 26+644,00
58	Verificación de deterioro en la calzada generado por la existencia de " CRUCE DE AGUA ", ancho de plataforma 3.34 m.

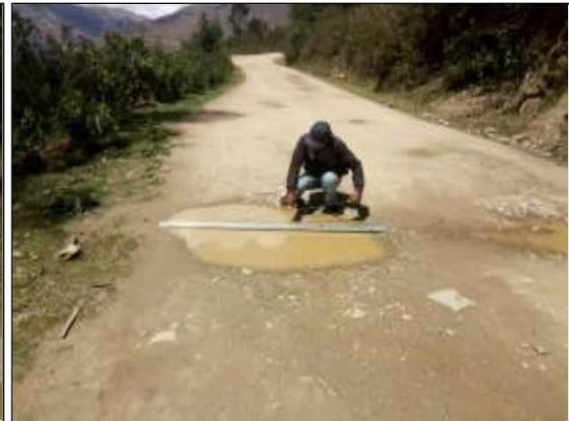
Fotog.	Progresiva : 26+643,00 - 26+693,00
61	Verificación de deterioro o falla de la calzada se observa la existencia de " BACHES ", ancho de plataforma 4.4 m.

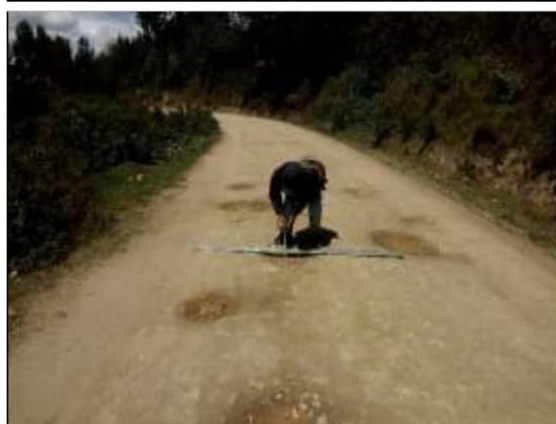
Fotog.	Progresiva : 27+006,00 - 27+300,00
64	Verificación de deterioro o falla de la calzada se observa la existencia de " BACHES ", ancho de plataforma 3.58 m.

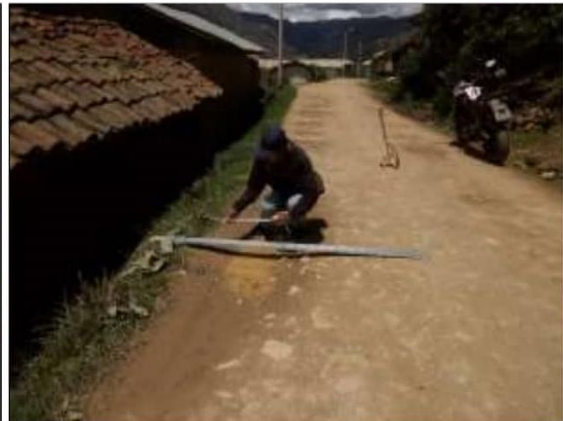
Fotog.	Progresiva : 27+500,00 - 27+843,00
73	Verificación de deterioro o falla de la calzada se observa la existencia de " BACHRES ", ancho de plataforma 2.84 m.

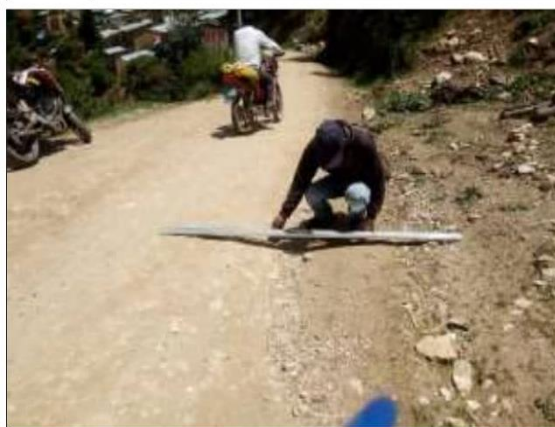
Fotog.	Progresiva : 27+843,00 - 28+000,00
76	Verificación de deterioro o falla de la calzada se observa la existencia de " EROSIÓN ", ancho de plataforma 3.57 m.

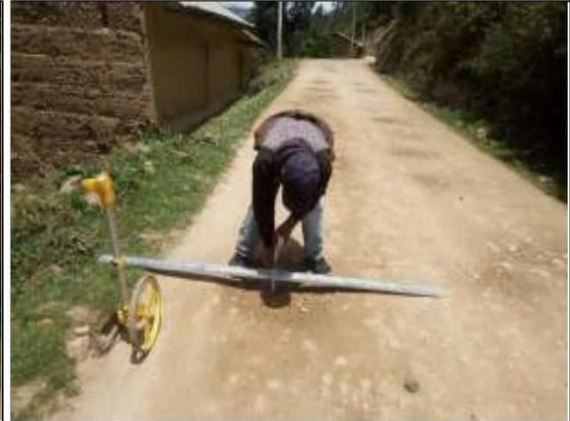
Fotog.	Progresiva : 28+165,00 - 28+500,00
85	Verificación de deterioro o falla de la calzada se observa la existencia de " BACHRES ", ancho de plataforma 3.16 m.

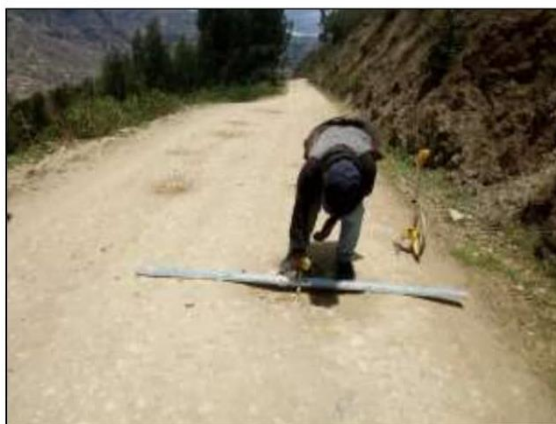
Fotog.	Progresiva : 28+520,00 - 29+000,00
88	Verificación de deterioro o falla de la calzada se observa la existencia de " BACHRES ", ancho de plataforma 3.4 m.

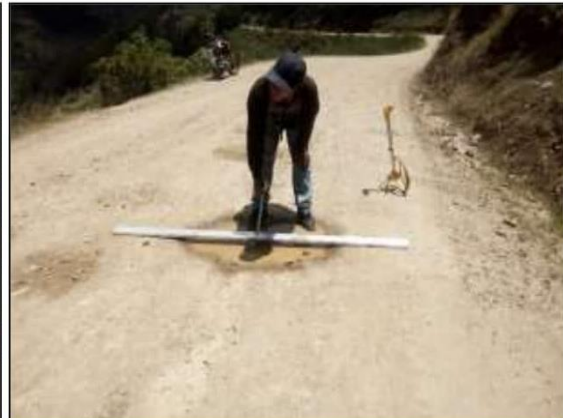
Fotog.	Progresiva : 29+000,00 - 29+500,00
91	Verificación de deterioro o falla de la calzada se observa la existencia de " BACHRES ", ancho de plataforma 3.7 m.

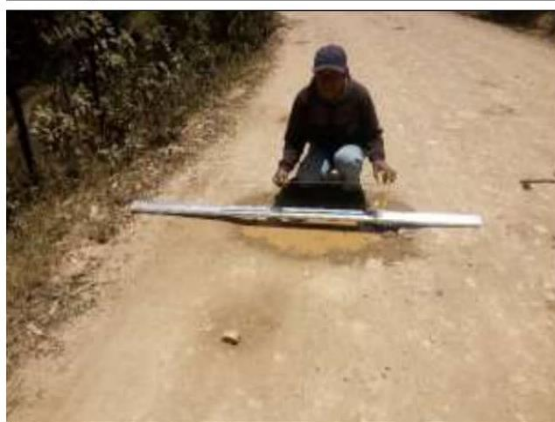
Fotog.	Progresiva : 29+500,00 - 30+000,00
94	Verificación de deterioro o falla de la calzada se observa la existencia de " BACHRES ", ancho de plataforma 4.4 m.

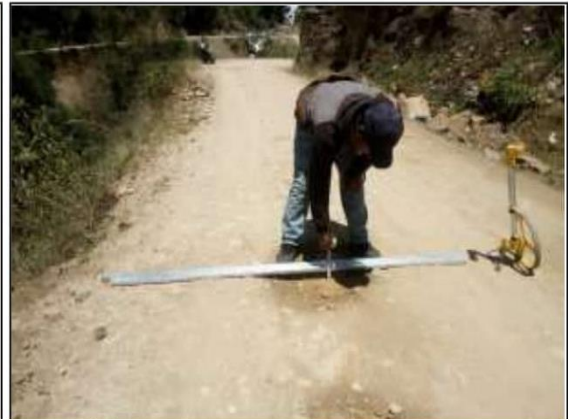
Fotog.	Progresiva : 31+000,00 - 31+053,00
109	Verificación de deterioro o falla de la calzada se observa la existencia de " BACHRES ", ancho de plataforma 2.7 m.

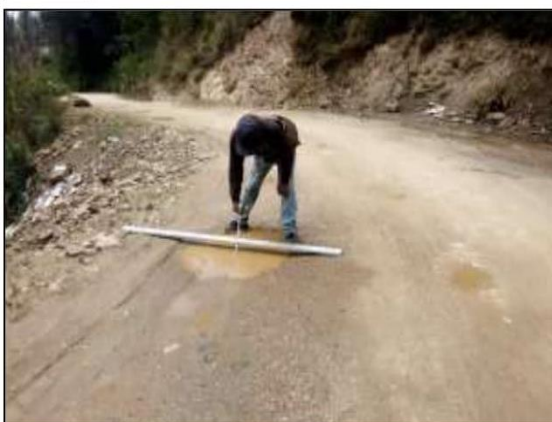
Fotog.	Progresiva : 31+145,00 - 31+265,00
112	Verificación de deterioro o falla de la calzada se observa la existencia de " BACHRES ", ancho de plataforma 2.7 m.

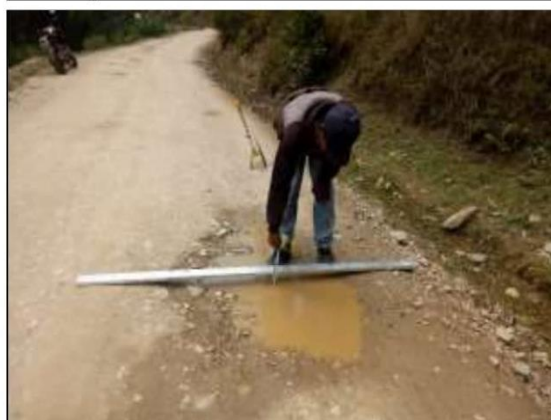
Fotog.	Progresiva : 31+270,00 - 31+500,00
118	Verificación de deterioro o falla de la calzada se observa la existencia de " BACHRES ", ancho de plataforma 4 m.

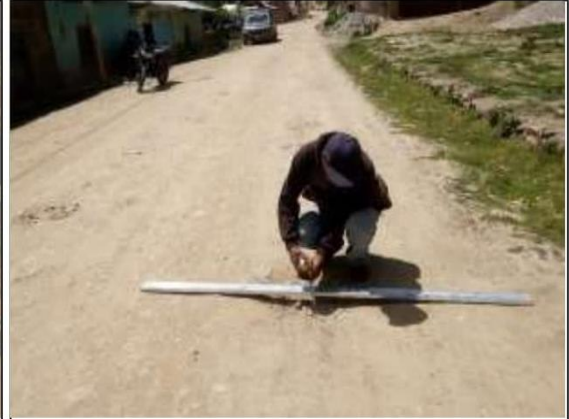
Fotog.	Progresiva : 00+000,00 - 0+000,00
133	Verificación de deterioro o falla de la calzada se observa la existencia de " BACHRES ", ancho de plataforma 3.57 m.
