**INSTITUTO TECNOLÓGICO Y DE ESTUDIOS SUPERIORES DE OCCIDENTE**

**PROYECTO DE APLICACIÓN PROFESIONAL (PAP)**

**PAP1K02A TECNOLOGÍA APROPIADA PARA LA GENERACIÓN DE  
SISTEMAS CONSTRUCTIVOS**

**Reporte PAP, Tlaquepaque, Jalisco**

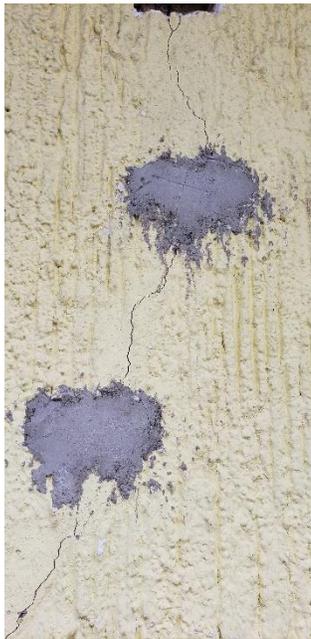
*Figura 10. Grieta estructural en muro en mercado 1ro de Mayo. Imagen propiedad del autor.*

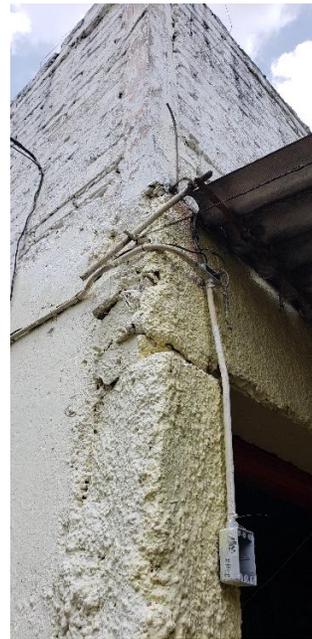
*Figura 11. Columna y trabe sin continuidad en mercado 1ro de Mayo. Imagen propiedad del autor*

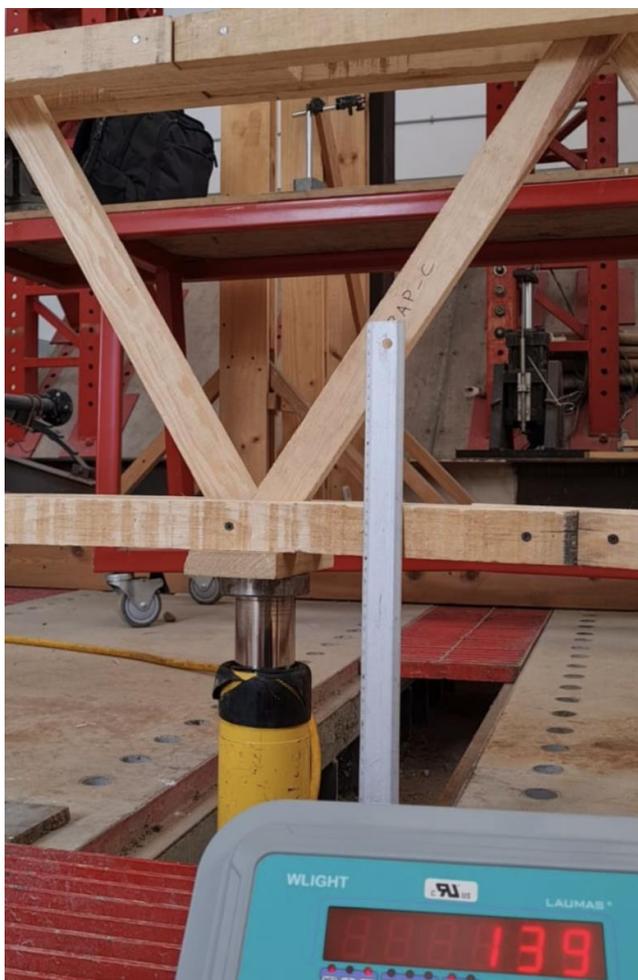
Durante el ensaye además se colocó una regla graduada para poder medir los desplazamientos que sufrió la armadura a través de los incrementos de carga. En la siguiente figura se muestra la carga máxima al momento de la falla reportada por la celda de carga, mediante la imagen 5 podemos entonces determinar que la carga máxima resistida fue de aproximadamente 465kg.

**Figura 18.** Carga crítica al momento de la falla. Imagen propiedad del autor.

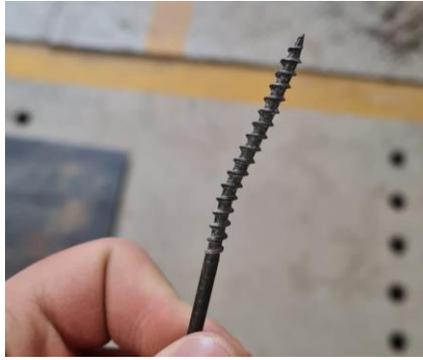
A pesar de que el momento flector incrementa a razón de  $P*L/4$ , siendo un claro considerable y competitivo para salvar espacios con claros grandes, el estado límite que rigió la capacidad de la armadura fue el cortante. Esta situación se puede aseverar dado que la falla de los miembros se dio en las diagonales cerca del apoyo izquierdo. Además, se concluyó que el sistema de conexión entre las cuerdas y las diagonales mediante pijas no es la mejor metodología debido a que esto ocasionó que las diagonales presentaran rasgaduras paralelas a la fibra el momento de la falla. Así también, las pijas sufrieron deformaciones evidenciando el esfuerzo concentrado recibido en estas. Esto causó que la carga última fuera considerablemente menor a lo esperado.

**Figura 20.** Deformación de pija ubicada en diagonales donde se presentó la falla. Imagen propiedad del autor.

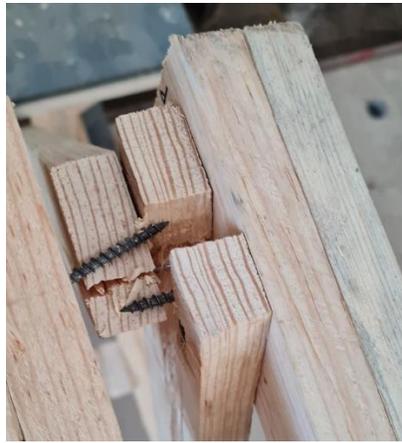
**Figura 21.** Falla por aplastamiento en diagonal debido a conexión a base de pijas. Imagen propiedad del autor.

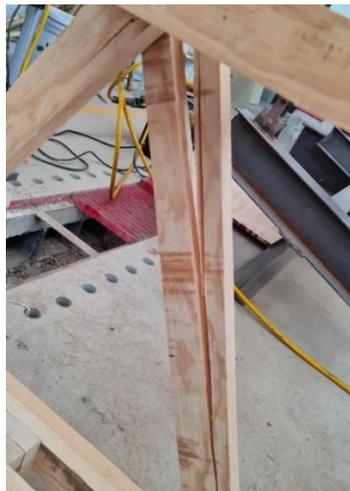
**Figura 22.** Falla en diagonal por cortante, rasgadas paralelas a fibras. Imagen propiedad del autor.

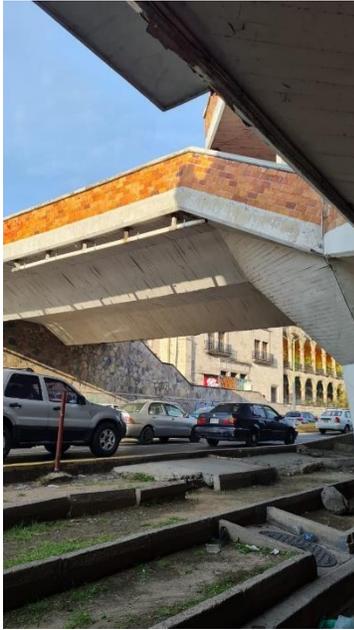
Figura 30.- Sistema prohibido en el reglamento de GDL. Imagen propiedad del autor.

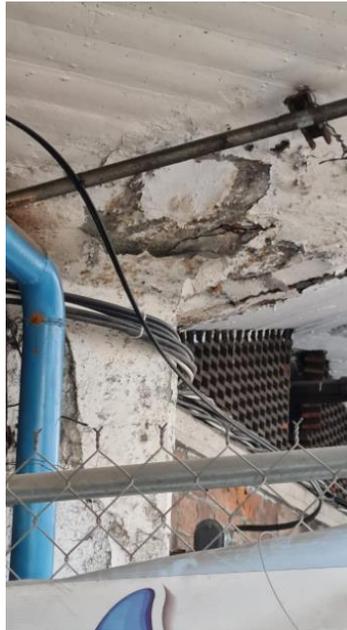
Figura 31.- Presencia de humedades en la losa. Imagen propiedad del autor.

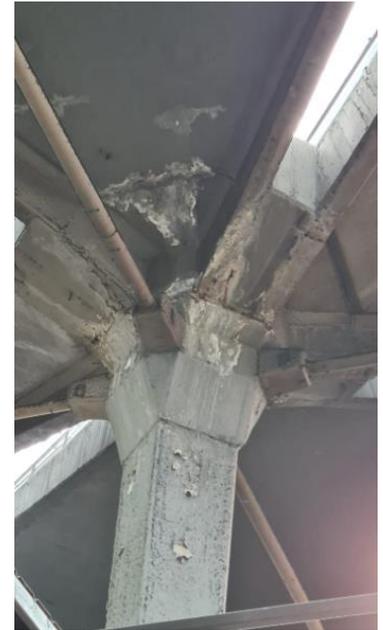
Figura 32.- Nodos del sistema estructural prohibido. Imagen propiedad del autor.

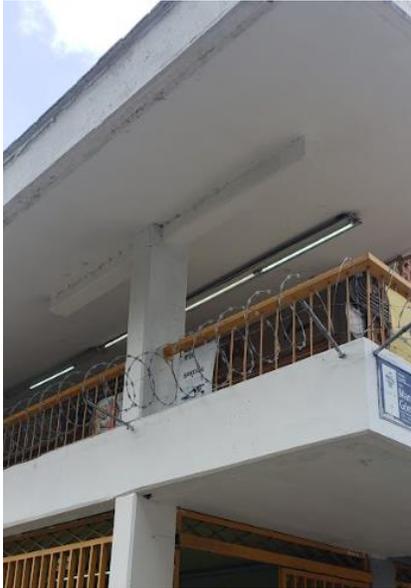
Figura 34.- Travesaños sin continuidad. Imagen propiedad del autor.

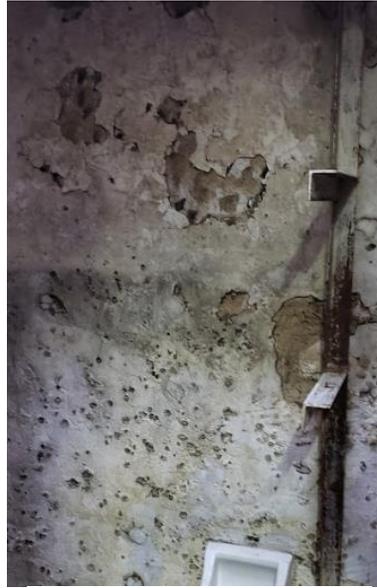
Figura 35.- Humedades serias en paredes de los baños de los locatarios. Imagen propiedad del autor.

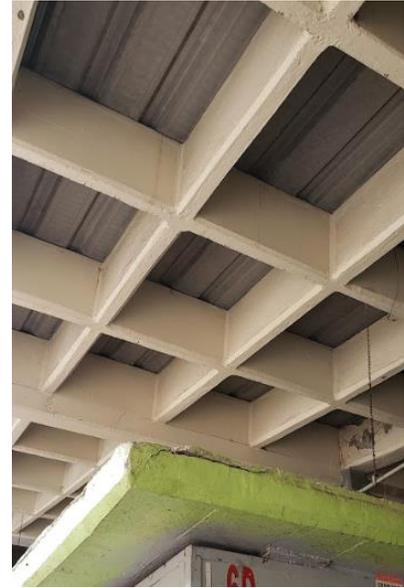
Figura 36.- Sistema de cubierta mixto. Imagen propiedad del autor.

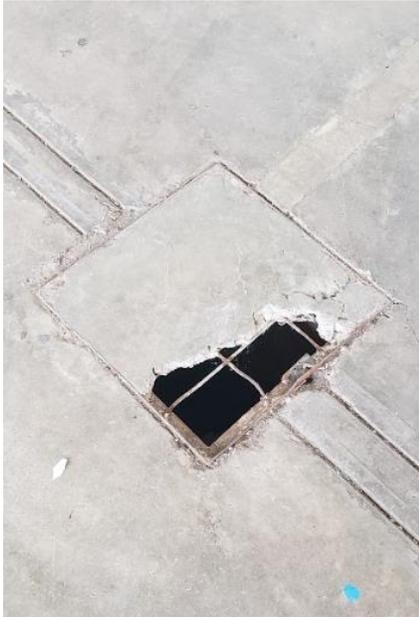
**Figura 38.-** Tapas de registros rotas. Imagen propiedad del autor.

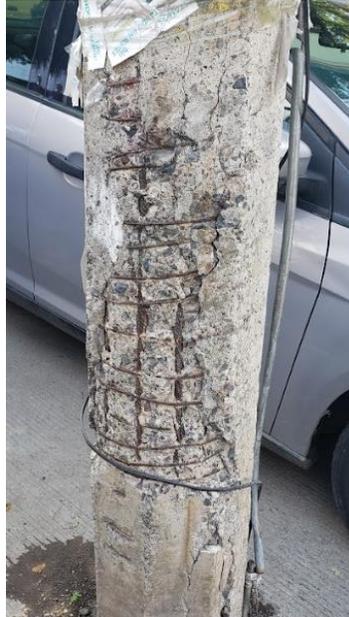
**Figura 39.-** Acero de refuerzo expuesto en poste de luz. Imagen propiedad del autor.

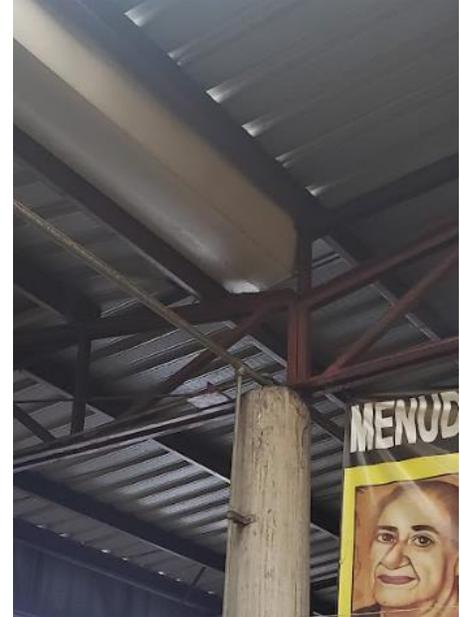
**Figura 40.-** Excentricidades en apoyos. Imagen propiedad del autor.

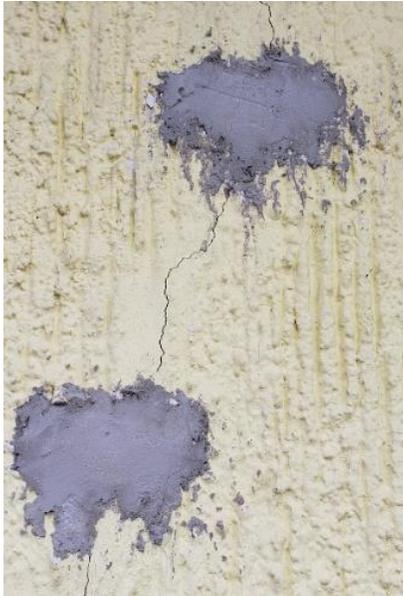
Figura 42.- Testigos activos por asentamiento diferencial. Imagen propiedad del autor.

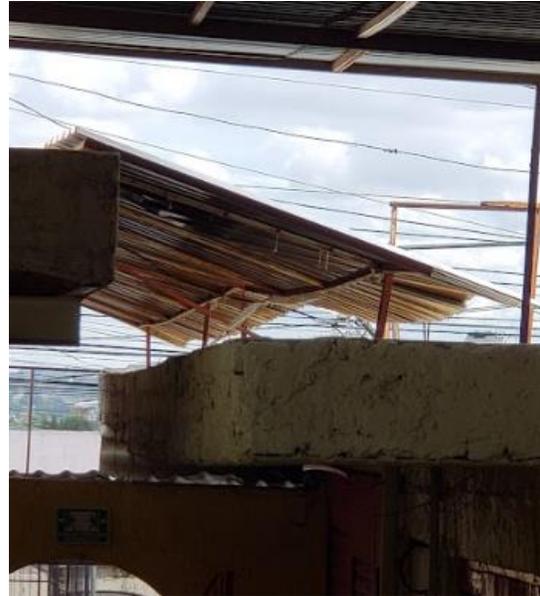
Figura 43.- Pandeos en cubiertas. Imagen propiedad del autor.

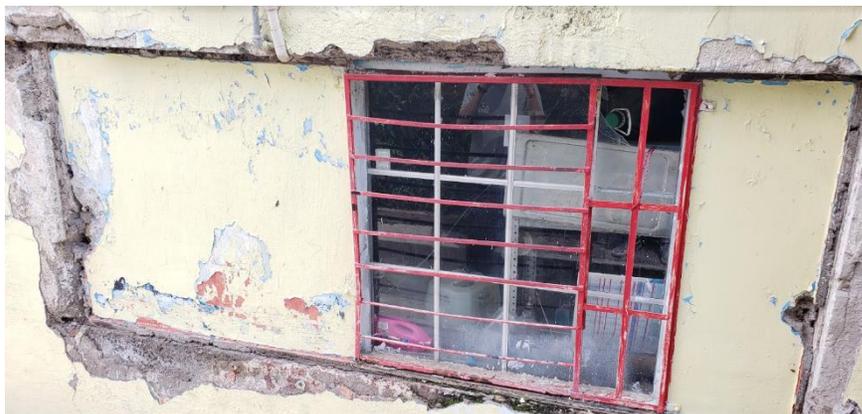
Figura 44.- Pérdida de sección del muro por el vano de la ventana. Imagen propiedad del autor.

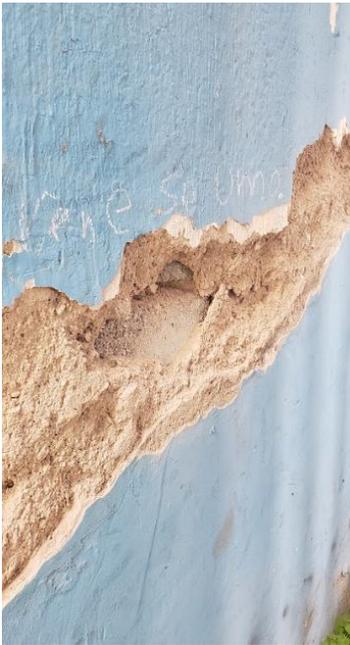
**Figura 46.-** Muros ranurados. Imagen propiedad del autor.

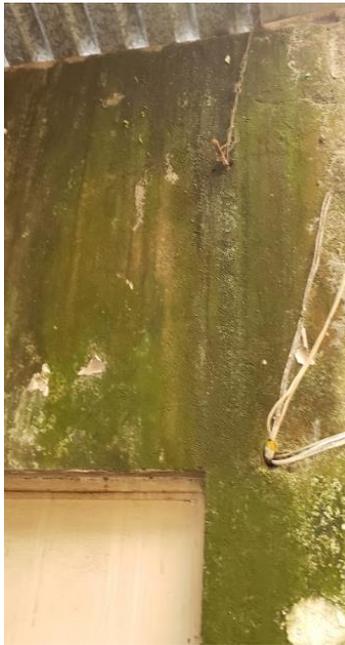
**Figura 47.-** Muros con presencia de lama debido a humedades Imagen propiedad del autor.

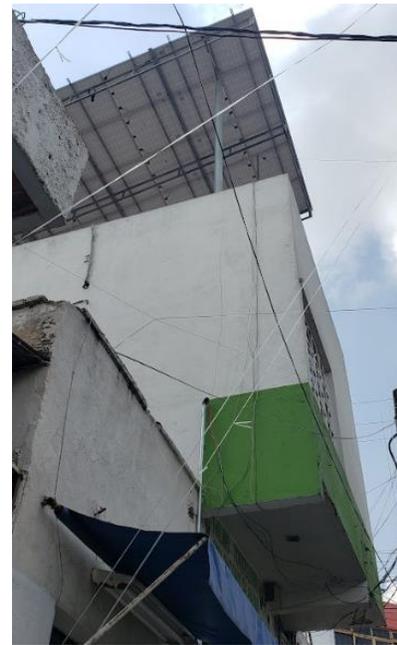
**Figura 48.-** Segundo piso agregado con el tiempo. Imagen propiedad del autor.

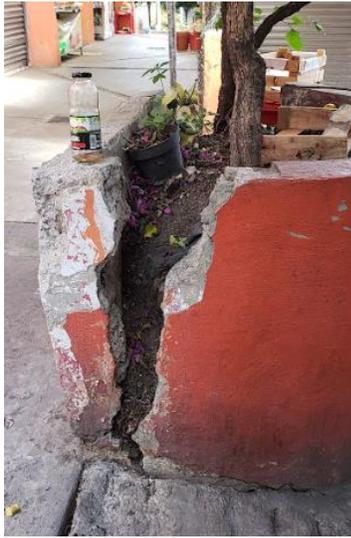
Figura 49- Jardinera rota. Imagen propiedad del autor.

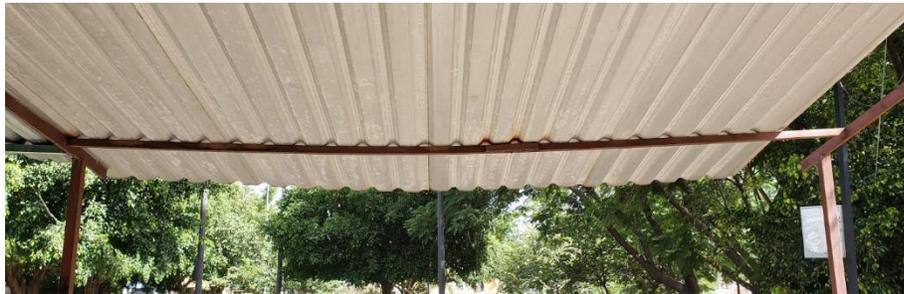
Figura 51.- Polimería de acero de las cubiertas flechadas. Imagen propiedad del autor.

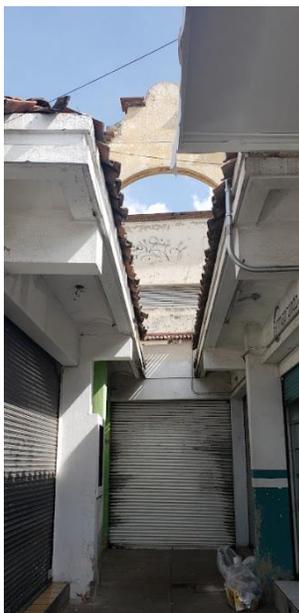
**Figura 52.-** Mercado cerrado. Imagen propiedad del autor.

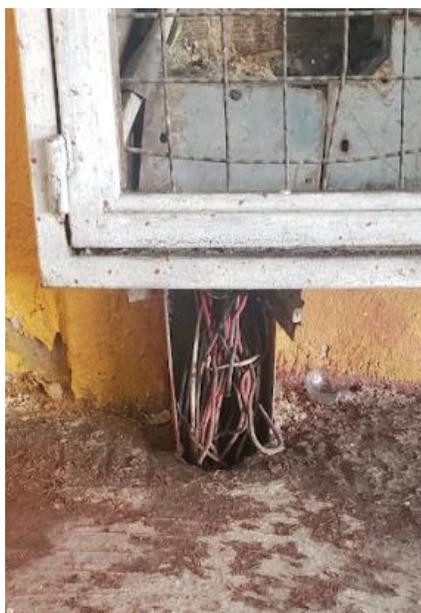
**Figura 53.-** Instalaciones eléctricas expuestas. Imagen propiedad del autor.

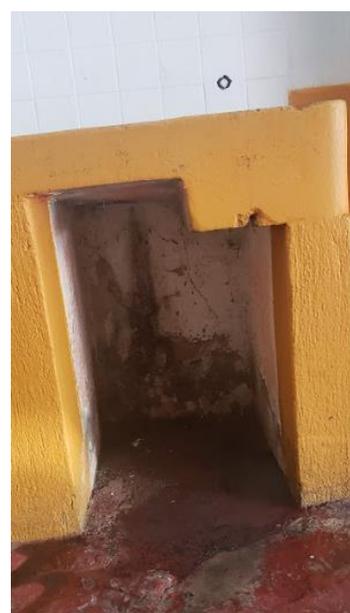
**Figura 54.-** Lavaderos sin instalaciones. Imagen propiedad del autor.

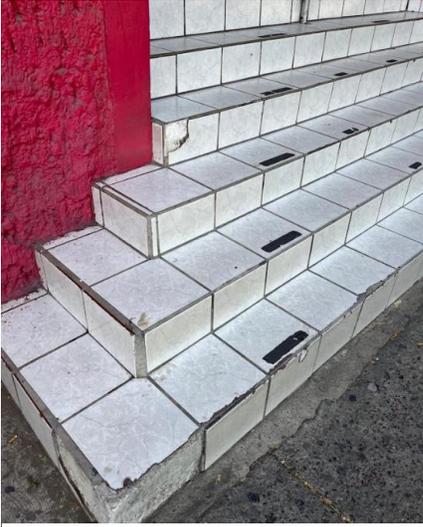
Figura 55.- Escalones sin mosaico y sin cinta antiderrapante. Imagen propiedad del autor.

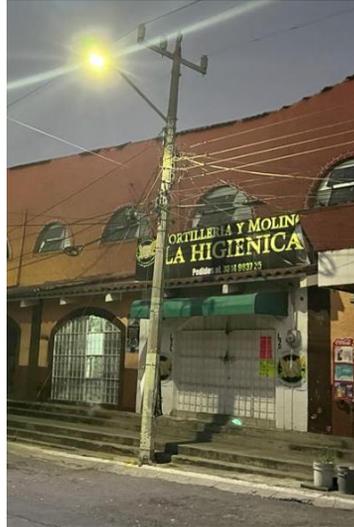
Figura 56.- Poste con cableado peligroso. Imagen propiedad del autor.

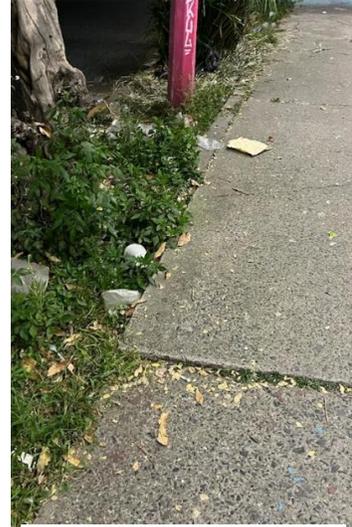
Figura 57.- Banquetas en mal estado. Imagen propiedad del autor.

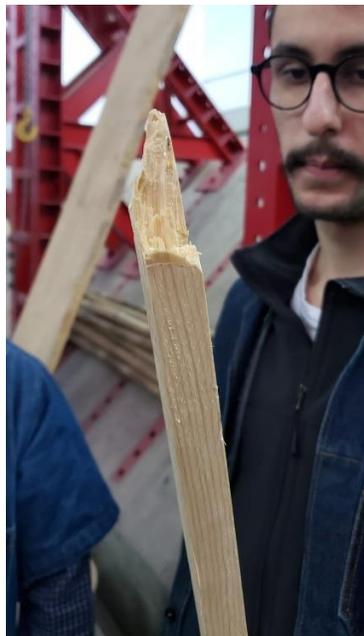
Imagen 2.- Falla del segundo espécimen
