**Diagnóstico de deterioro de la infraestructura vial Barrio Cuba hasta
Villa Verde, Pereira, Risaralda**
**Diagnosis of deterioration of the road infrastructure neighborhood Cuba to
Villa Verde, Pereira, Risaralda**

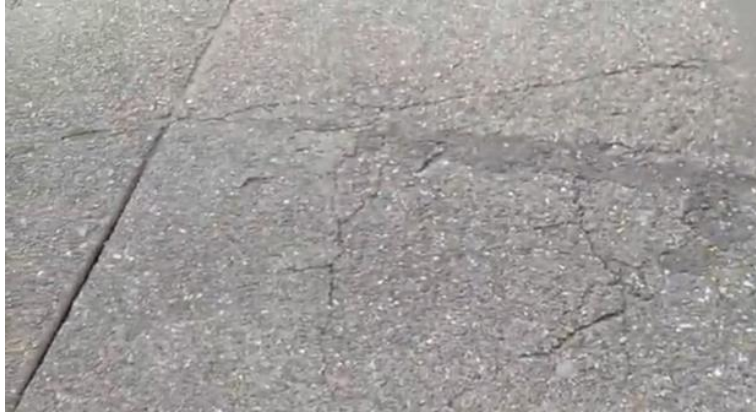
Figura 14

De acuerdo con la figura 13 se puede observar que la severidad alta predomina mayoritariamente en los tramos 6 y 18. Siendo las grietas en bloque o múltiples (GB) las que mayor influencia tienen en estos tramos.

Grieta en bloque en pavimento rígido

Nota. En la presente figura se muestra una grieta en bloque generada en pavimentos rígidos.
Fuente: Propia.

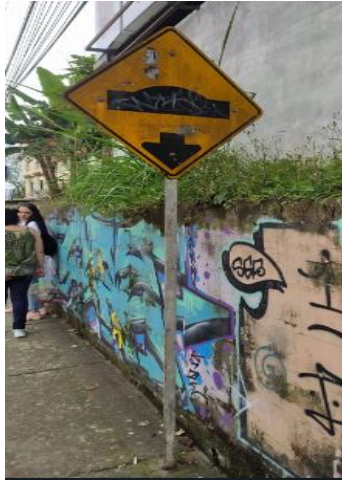
Figura 16

Según la figura anterior se concluye que la señal con mayor porcentaje de afectación es la preventiva con un 50% del total de señales afectadas. De lo cual se determina que el factor de deterioro que más afectó las señales fue el vandalismo (grafitis).

Señal preventiva con deterioro relacionado con vandalismo

Nota. En la presente figura se muestra una señal preventiva con deterioro relacionado con vandalismo. Fuente: Propia.

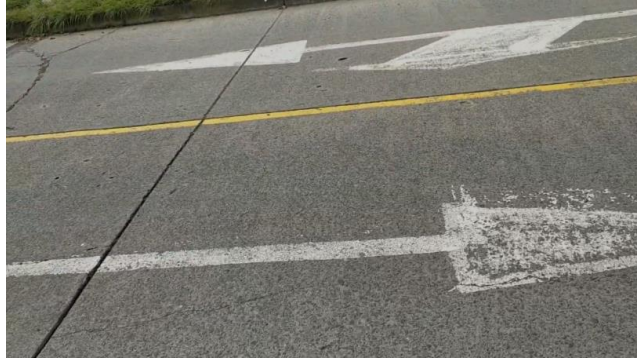
Figura 19

Según la figura anterior se concluye que la señal con mayor porcentaje de afectación es la marca de sentido vial con un 37% del total de señales afectadas. De lo cual se determina que el factor de deterioro que más afectó esta señalización fue el desgaste debido a factores como el agua y el paso de los vehículos por esta marcación.

Señal horizontal de marca sentido vial deteriorada

Nota. En la presente figura se muestra el deterioro de una señal horizontal de marca de sentido vial. Fuente: Propia.

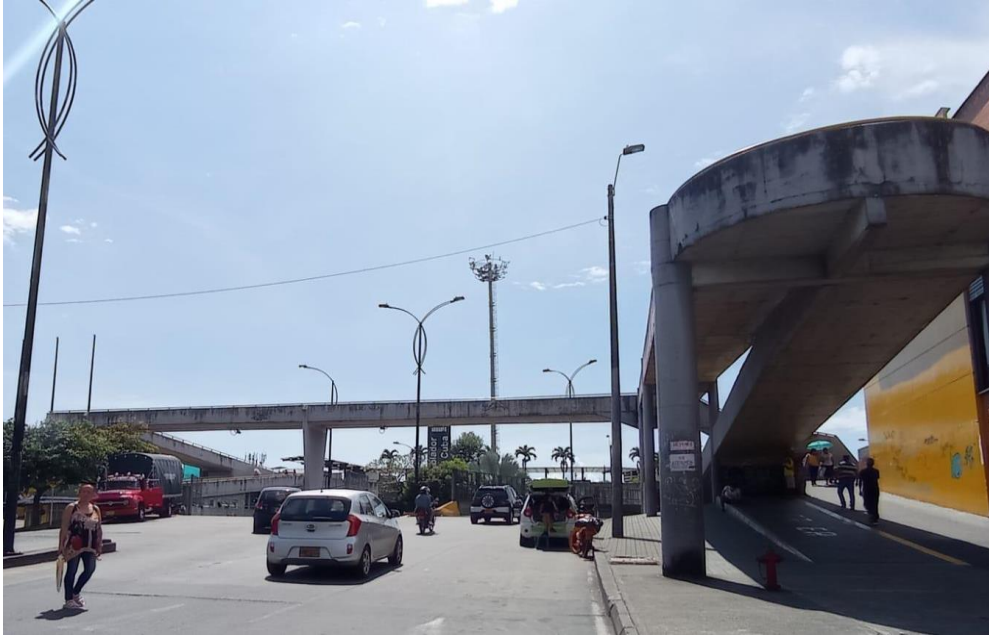
Figura 21

Dado el nivel de presencia de oxido en las barandas, el vandalismo, los daños en el concreto y la exposición del acero de refuerzo, en la herramienta de cuantificación de daños se encuentra un 100% de afectación en las barandas además casi la totalidad de los drenajes del puente obstruidos por basura, finalmente las juntas del puente se encuentran en buen estado.

La superficie y equipamiento del puente presenta un alto nivel de deterioro respecto a los demás componentes que hacen parte del puente, esto debido a que las barandas hacen parte de esta categoría y se encontraban afectados en su totalidad debido al estado en el que se encuentra el puente actualmente se entiende que aunque es necesaria la atención y mantenimiento del

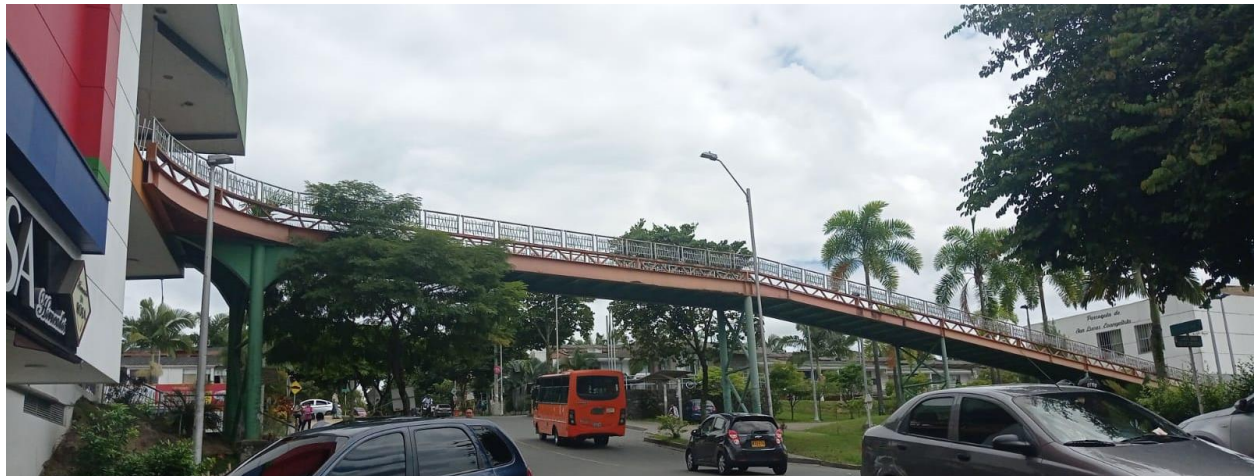
Figura 26

Las juntas del puente metálico ubicado en el barrio Villa verde presentan cierto nivel de oxidación y taponamiento y las barandas sufría grandes áreas de pérdida de pintura y leves apariciones de oxido.

La losa del puente presentaba leves desportillamientos y pérdidas del rallado, sin embargo, en un bajo grado, siendo este el único elemento de concreto que contempla la superestructura del puente.

Para los elementos que componen la superestructura metálica la única que sufre alguna afectación son las armaduras en donde se evidenciaron pequeñas apariciones de oxido dada la desprotección del sitio por la desaparición de la pintura.

La figura 30 enseña que la categoría que representa mayor afectación para el puente es la superficie y equipamiento del puente, dado que las barandas presentan un nivel medianamente de afectación, las superestructuras tanto metálicas como de concreto están casi en perfectas condiciones.
