Vliv druhu asfaltového pojiva na povrchové vlastnosti vozovky

Influence of the Type of Asphalt Binder on the Surface Properties of the Pavement

Ostrava 2022

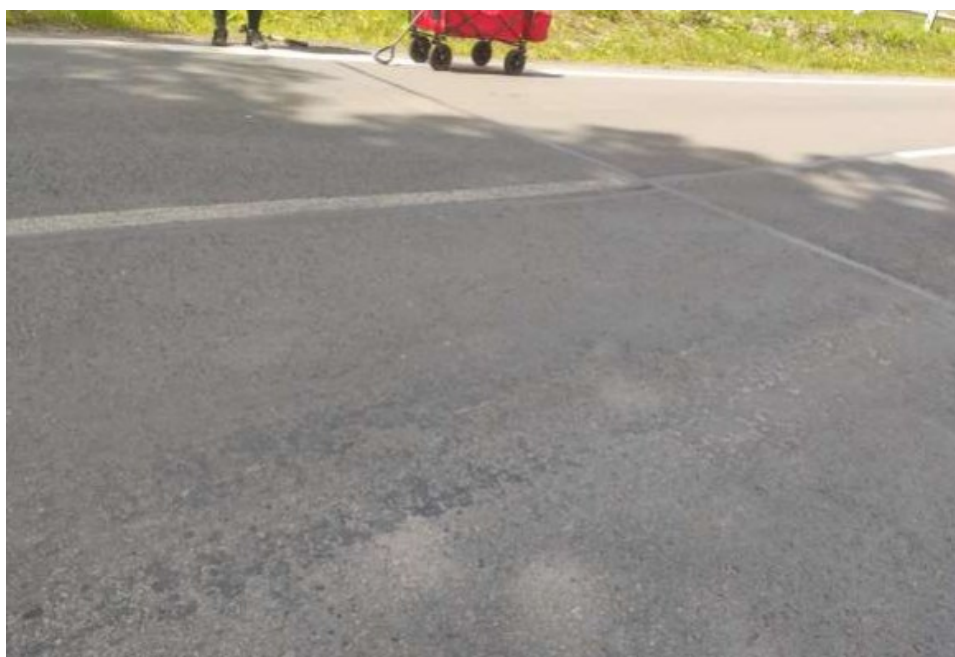
První poruchu (obr.21) klasifikujeme do skupiny – Ztráta hmoty, kdy ve staničení 0,697 – 0,6995 km v pravém jízdním pruhu dochází ke ztrátě asfaltového tmelu. Číslo katalogového listu z technických podmínek 82 je 06. Celková porušená plocha je 0,6 m<sup>2</sup> (0,013 %).

*Obrázek 21- první porucha úseku A*

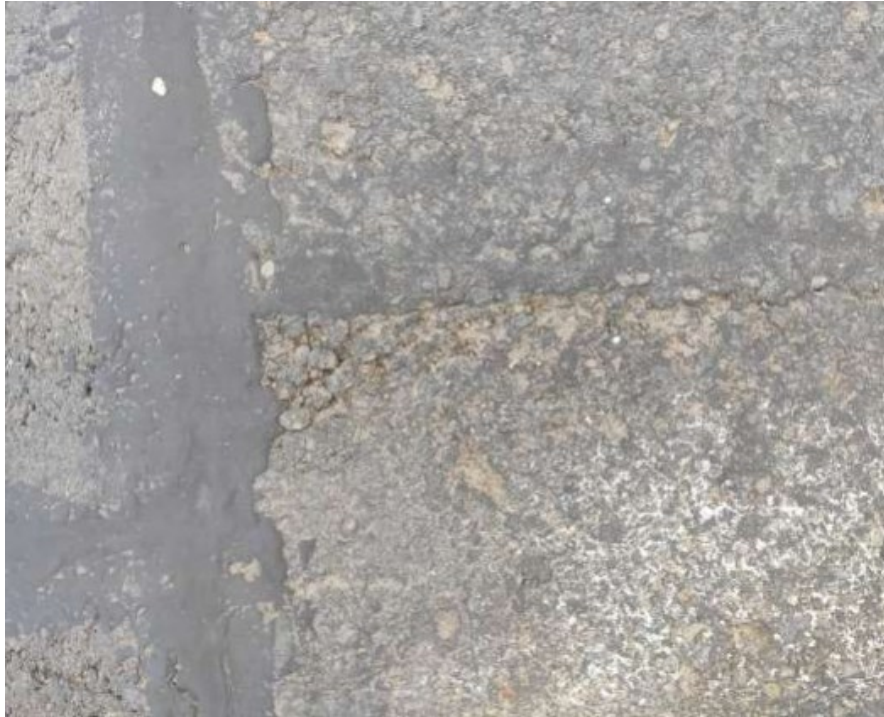
Další dvě poruchy na tomto úseku klasifikujeme do skupiny – Trhliny, a to úzká podélná trhlina v pracovní spáře a úzká příčná trhlina v pracovní spáře. Číslo katalogových listu těchto poruch je 11 a 12. Poruchy se nachází ve staničení 0,6998-0,700 km (podélná) a 0,700 km (příčná) v levém jízdním pruhu.

*Obrázek 22- porucha 11, úzká podélná trhлина v pracovní spáře na úseku A*

Porušená plocha se pohybuje okolo 0,01 %. Všechny tři poruchy se vyskytují v přechodových místech úseku A s úsekem B, lze tedy říci, že uvedené poruchy se nevyskytly s použitými technologiemi na jednotlivých úsecích.

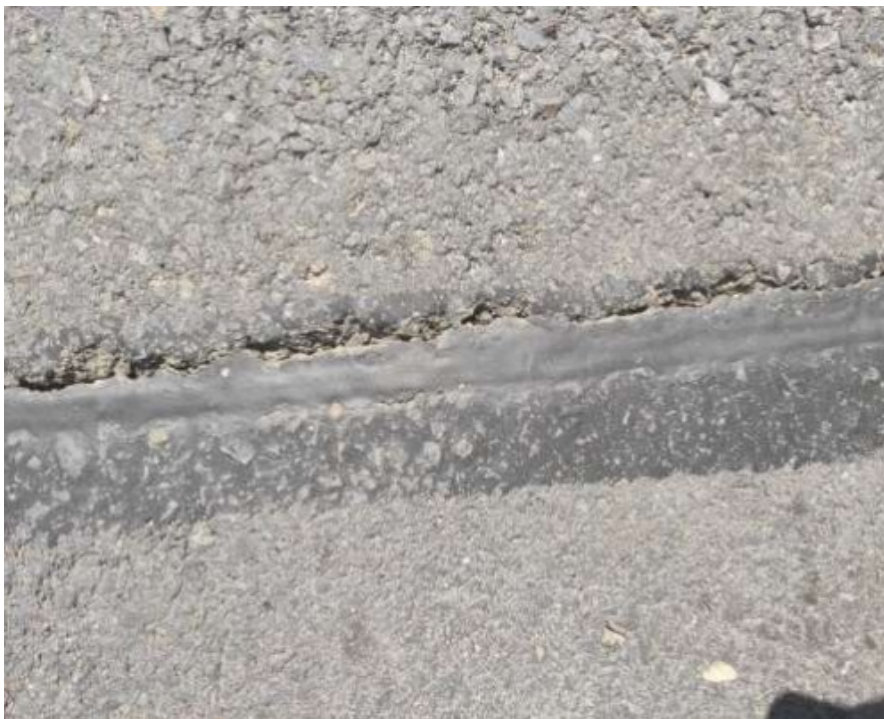
*Obrázek 23 - porucha 12 úzká příčná trhлина v pracovní spáře na úseku A*

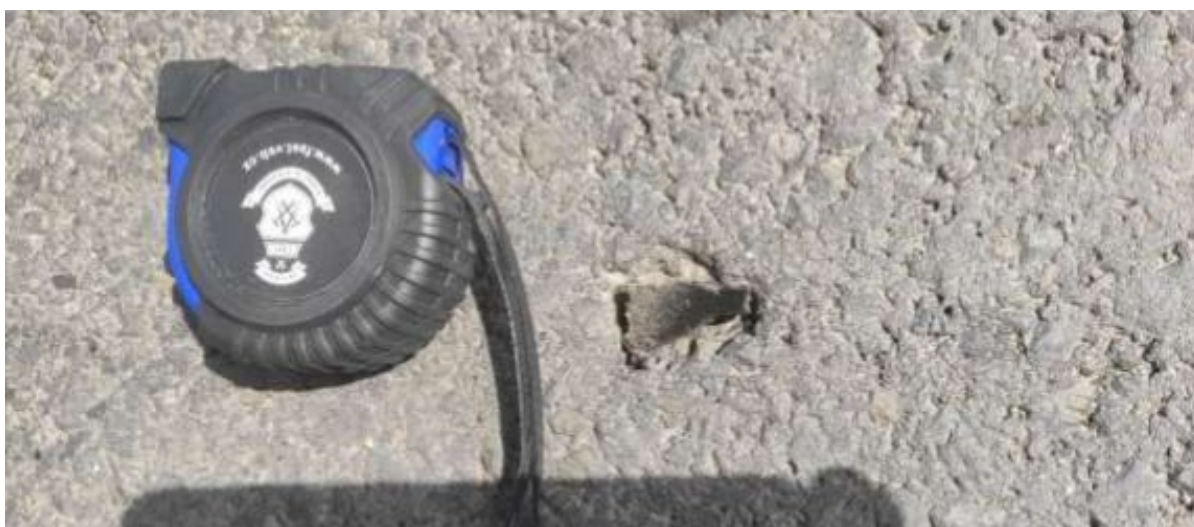
První poruchu (obr.25) na tomto úseku klasifikujeme jako – Ztrátu hmoty, přesněji kaverna v povrchu vozovky, která je způsobena cizím tělesem v asfaltové směsi. Nachází se ve staničení 0,8 km v pravém jízdním pruhu. Jedná se o poruchu ve tvaru jamky. Jedná se o katalogový list 03.

Obrázek 25- porucha 03, kaverna na úseku B

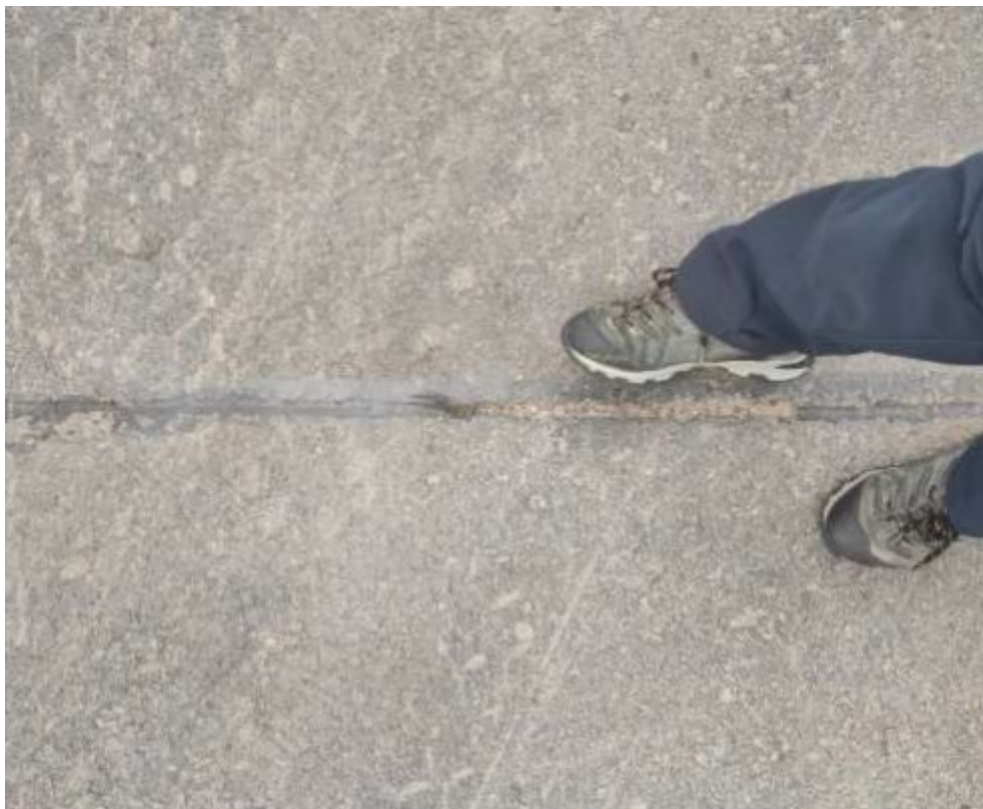
Druhá a poslední porucha (obr.26), která se na úseku B vyskytuje je stejně jako u úseku A – Trhlina konkrétně úzká příčná trhlina v pracovní spáře. Nachází se ve staničení 1,386 km, na konci úseku B. Porucha se nachází v katalogovém listu 12. Velikost porušené plochy je 0,006 %.

*Obrázek 26- úzká příčná trhlina v pracovní spáře úseku B*

Stejně jako na úseku A se porucha vyskytuje v přechodovém místě, tudíž tato porucha nemá vliv na technologii pokládky asfaltové směsi.

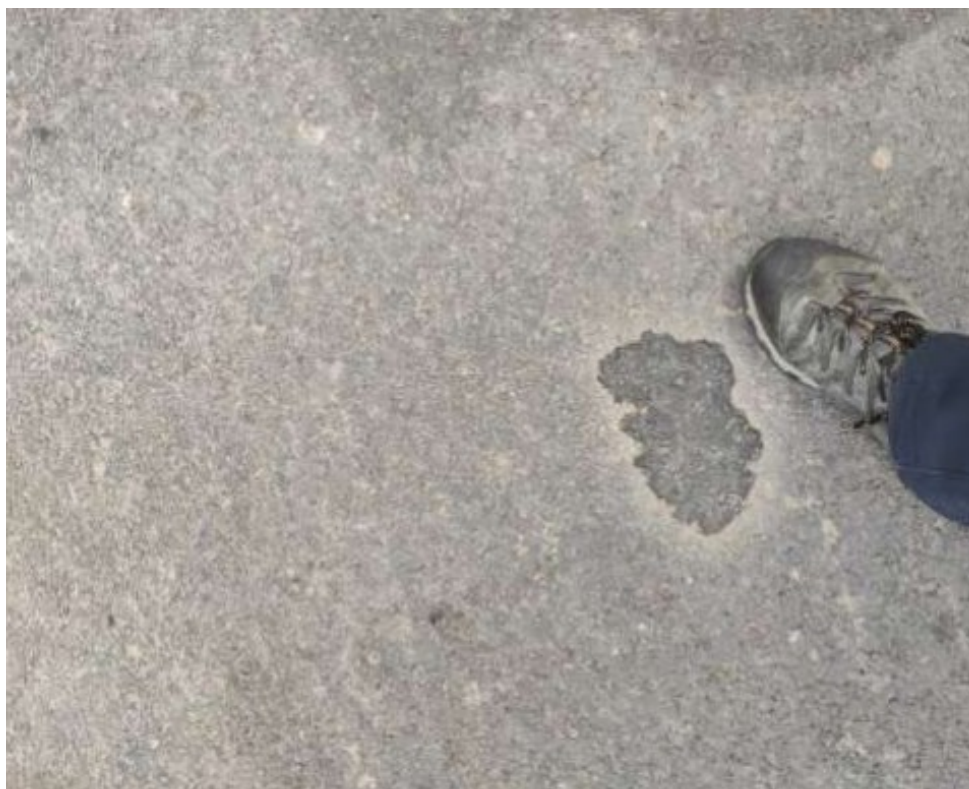
Poruchu řadíme do skupiny – Deformací. Jedná se o poruchu z katalogového listu 22 – Místní hrbol. Rozsah porušené poruchy je 0,002 %.

*Obrázek 28- porucha 22, místní hrbol na úseku C*

Porucha 22, místní hrbol vznikla v důsledku výstavby cyklostezky podél zájmové komunikace. Můžeme tedy vyloučit, že se uvedená porucha vyskytla v souvislosti použití dané obrusné vrstvy.
