# INFORME TÉCNICO

Caso: Asilo de ancianos  
Municipio: Camilo Aldao  
Provincia: Córdoba

Proyecto EUROCLIMA «Edificios municipales energéticamente eficientes y sustentables»

# REPORTE DIAGNÓSTICO ENERGÉTICO ORIGINAL Y MEJORADO

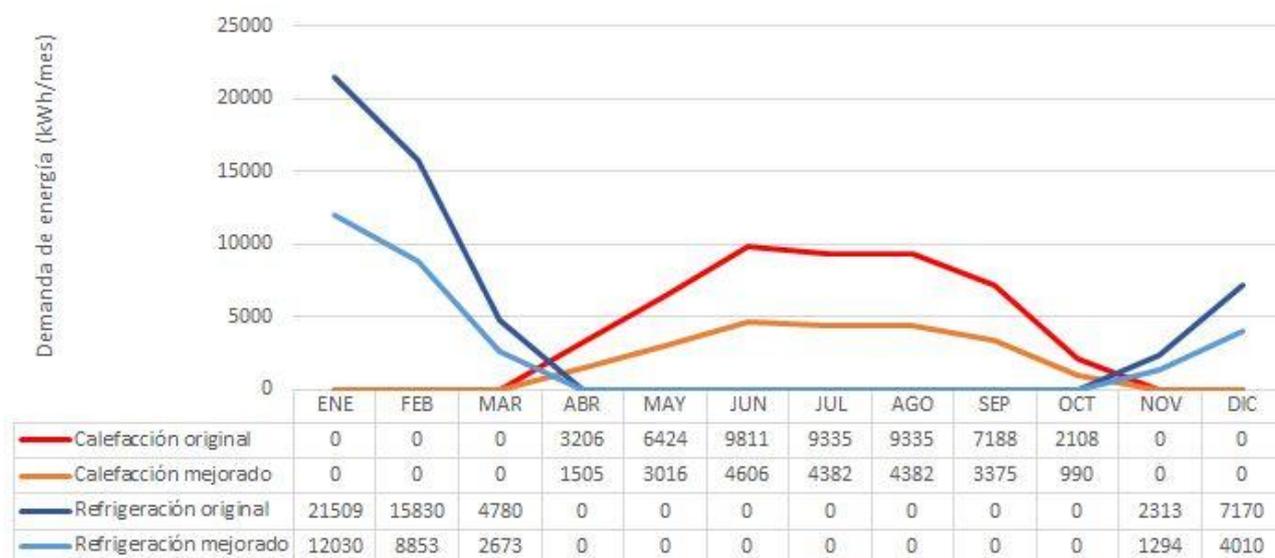
Figura 1: Comparación de demandas de energía en climatización mensual original y con mejoras.

El edificio es de construcción convencional en la región, de baja eficiencia energética en su envolvente. El personal manifiesta que es algo caliente en los meses de verano y cálido en los meses de invierno. El diagnóstico energético muestra que en la condición actual el edificio requiere 47407,60 kWh/año en calefacción y 51601,90 kWh/año en refrigeración y con todas las medidas de rehabilitación podría reducirse a 22255,06 kWh/año y 28859,83 kWh/año respectivamente. Implica una reducción en la demanda de 53,06 % en calefacción y 44,07 % en refrigeración. Así tendríamos como indicador de comparación en calefacción 38,43 kWh/m<sup>2</sup>.año y 49,83 kWh/m<sup>2</sup>.año en refrigeración con un total de 88,26 kWh/m<sup>2</sup>.año. Sencillo de reducir con medidas pasivas de eficiencia energética. Solo queda apelar a medidas activas combinando energías renovables con sistema de climatización muy eficiente como aerotermia.

- 1) agregar 10 cm de lana de vidrio con foil de aluminio inferior sobre el cielorraso;
- 2) instalar un "techo invertido" con placas de EPS extrudidas para losas, cubiertas con arcilla expandida;
- 3) En muros aislar con EIFS/SATE de 4 o 5 cm de EPS de 30Kg/m<sup>3</sup> en la cara opaca exterior.
- 4) La medida quizá más costosa sea cambiar las carpinterías de ventanas por otras de PVC con DVH junto a persianas metálicas exteriores automatizadas.

Dado que a pesar de estas medidas el edificio seguirá demandando energía se sugiere actualizar los equipos de climatización con un sistema por aerotermia alimentado por un generador fotovoltaico instalado en los techos que además brindará protección solar adicional a estos en los calurosos meses de verano.

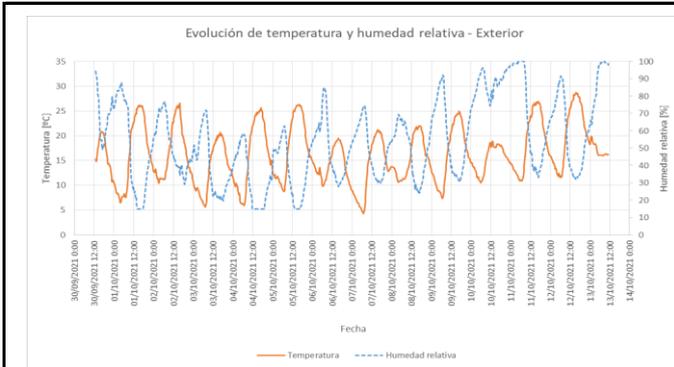
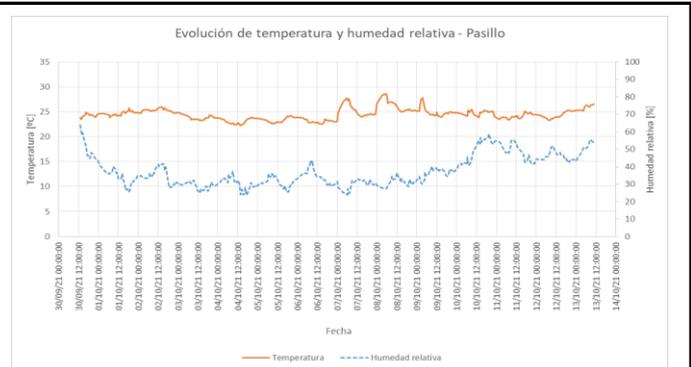
Lectura: 30/9/2021 13:00  
 13/10/2021 11:00  
 T [°C] Prom: 16,28  
 HR [%] Prom: 54,25

Lectura: 30/9/2021 13:00  
 13/10/2021 11:00  
 T [°C] Prom: 24,49  
 HR [%] Prom: 37,19

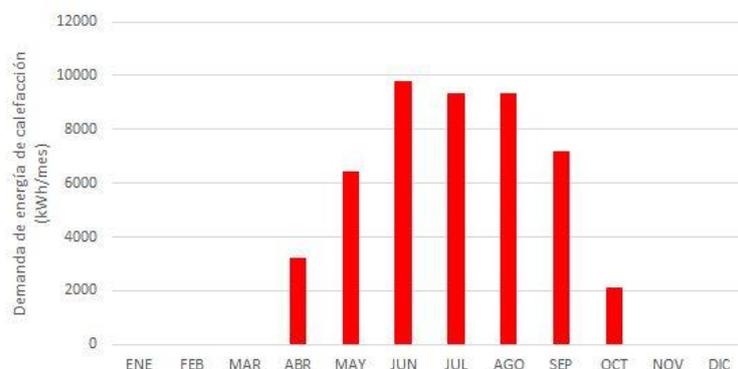
Figura 2: Demanda de energía en calefacción en kWh/mes calculado para TBcal= 20°C, situación original

Del diagnóstico surge que el edificio tiene un Coeficiente volumétrico global de pérdidas térmicas Gcal (IRAM 11604) de 2,53 W/m<sup>3</sup>K y un Coeficiente de pérdidas unitarias 5.06 W/m<sup>2</sup>K que resulta en una Demanda anual energía eléctrica en calefacción de **47407,60 kWh/año** y 81,86 kWh/m<sup>2</sup>año, para una temperatura base de calefacción de 20°C.

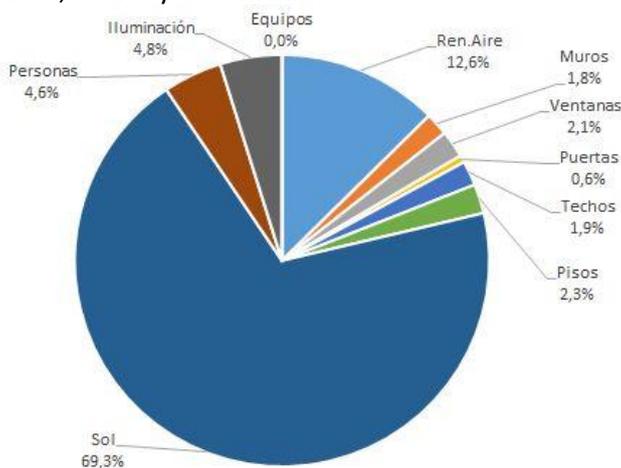
Figura 8: Aportes térmicos discriminados. Situación mejorada verano.

La figura 8 muestra la leve reducción del aporte solar relativo, con las mejoras propuestas lo mismo que en muros, techos y ventanas. No se consideraron las mejoras en pisos y puertas lo mismo que en renovaciones de aire dado el tipo de función edilicia y costos de intervención.

Así la propuesta mejorada implica una reducción del **44,07%** en la demanda de energía eléctrica en refrigeración, sin considerar la eficiencia energética de los equipos de aire acondicionado.

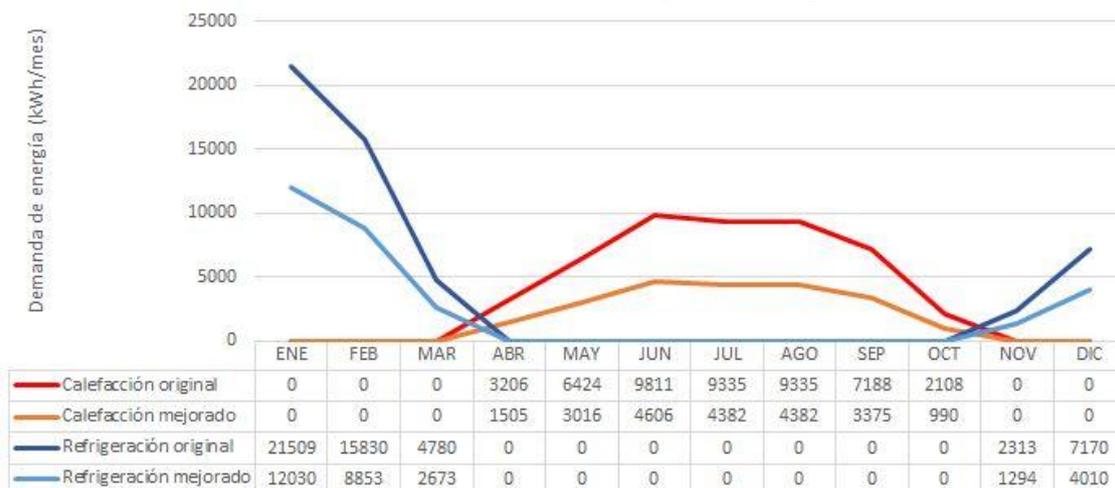
Figura 11: Comparación anual caso: Asilo de ancianos. Camilo Aldao, Córdoba.

La figura 11 a modo de conclusión muestra que la reducción total anual de energía en climatización con las medidas de mejora propuestas podría ser de un 48,37% para mantener el edificio en una temperatura constante de 20°C a lo largo de 8hs de lunes a viernes todo el año. Reduciendo de los 170,96 kWh/m<sup>2</sup>año a 88,26 kWh/m<sup>2</sup>año. Al ser un Asilo u Hogar de ancianos debe funcionar las 24hs los 365 días del año y la demanda de energía debiera triplicarse.

Esto muestra la necesidad de implementar soluciones de fondo en especial en protección solar de superficies vidriadas y techos. Luego queda planificar un sistema termo mecánico de climatización sustentable adecuado al edificio por su especial implantación.
