INFORME TÉCNICO

Caso: Teatro Plaza
Municipio: Godoy Cruz
Provincia: Mendoza

Proyecto EUROCLIMA «Edificios municipales energéticamente eficientes y sustentables»

Caso: Teatro Plaza, Godoy Cruz, Mendoza.

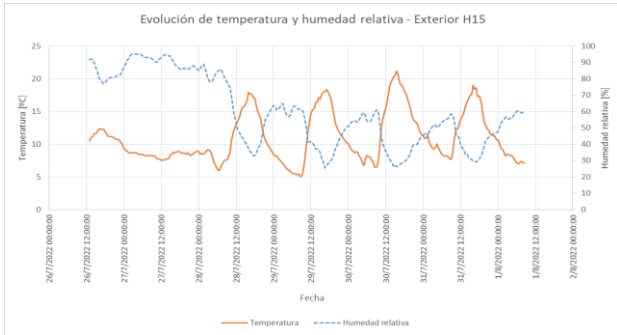
Hobo exterior: H15 - Edificio: Cine-Teatro Plaza

Lectura: 26/07/2022 13:00
 01/08/2022 8:30
 T [°C] Prom: 10,96
 HR [%] Prom: 59,68

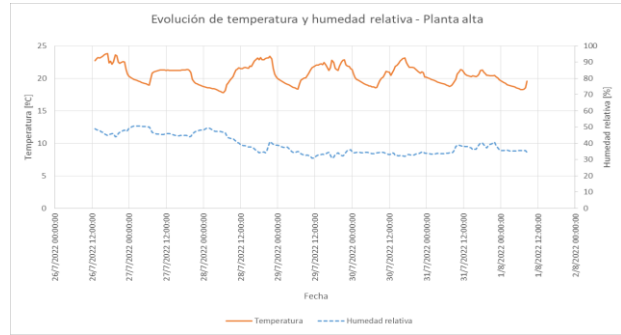
Hobo interior: H45

Lectura: 26/07/2022 13:00
 01/08/2022 8:30
 T [°C] Prom: 20,59
 HR [%] Prom: 39,00

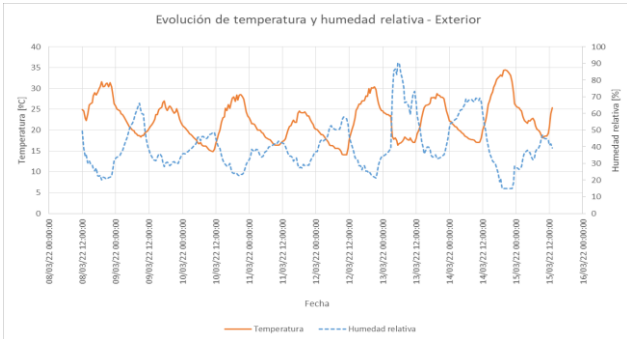
Hobo exterior: H14 - Edificio: Cine-Teatro Plaza

Lectura: 08/03/2022 12:00
 15/03/2022 13:00
 T [°C] Prom: 22,46
 HR [%] Prom: 40,16

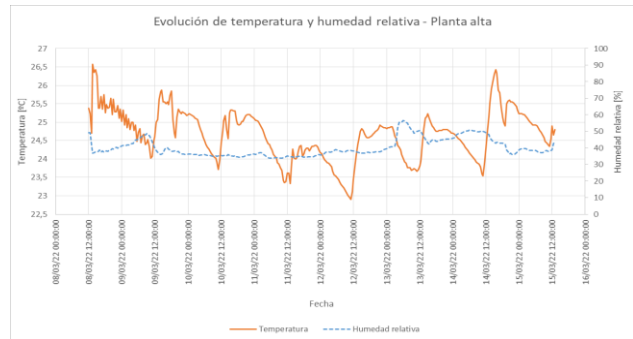
Hobo interior: H45

Lectura: 08/03/2022 12:00
 15/03/2022 13:00
 T [°C] Prom: 24,67
 HR [%] Prom: 40,13

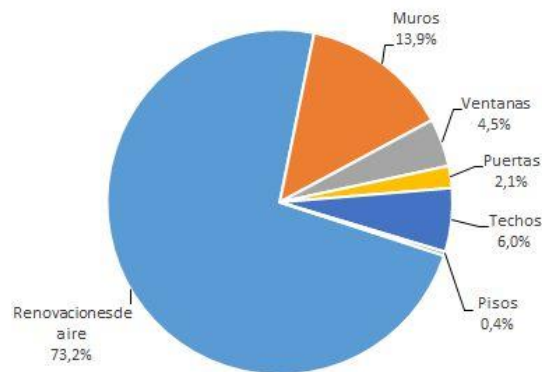
Figura 1: Pérdidas térmicas discriminadas situación original

A fin de definir estrategias de rehabilitación se analizan las pérdidas y se encuentra que es factible intervenir los techos (6,0%), muros (13,9%) y vidriados (6,60%, ventanas y puertas), según Figura 1, a fin de lograr mejoras en la demanda de energía.

- Aislamiento en muros tipo EIFS/SATE (External Insulation Finish System) con 5 cm de EPS de 30kg/m³ y base coat reforzado con malla Fibra Vidrio 10x10mm de 110g/m² en los muros con terminación exterior revocada. ($K_{m1} = 0.47 \text{ W/m}^2\text{K}$)
- En techos de chapa ondulada implementar un “techo frío” junto a un refuerzo con 10cm de lana de vidrio con foil de aluminio. ($K_{t2} = 0.27 \text{ W/m}^2\text{K}$)
- La intervención más costosa es en vidriados, sea en aislamiento, como en protección solar en la fachada este, cambiando el cristal templado con marcos que soporten DVH. ($K_{v1} = 2.86 \text{ W/m}^2\text{K}$)
- Por la complejidad no se prevé mejoras en pisos. ($K_p = 1.38 \text{ W/m}^2\text{K}$)

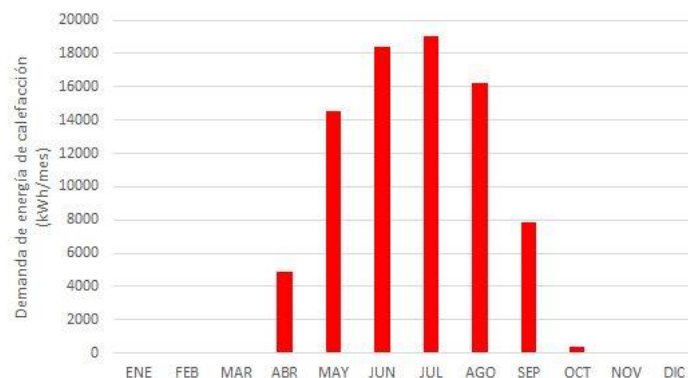
Figura 2: Demanda de energía en calefacción en kWh/mes calculado para TBcal= 20°C, situación original

Del diagnóstico surge que el edificio tiene un Coeficiente volumétrico global de pérdidas térmicas Gcal (IRAM 11604) de 0,96 W/m³K y un Coeficiente de pérdidas unitarias 1.46 W/m²K que resulta en una Demanda anual energía eléctrica en calefacción de **81336,46 kWh/año** y 54,19 kWh/m²año, para una temperatura base de calefacción de 20°C.

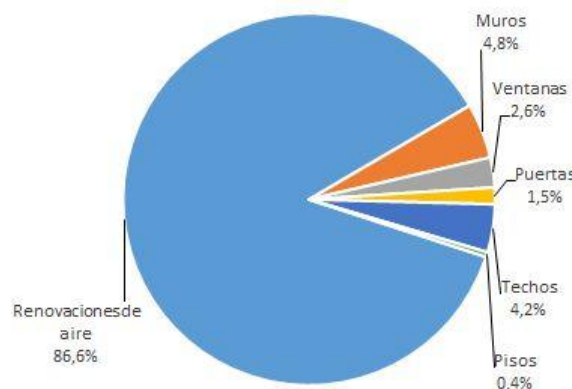
Figura 3: Pérdidas térmicas discriminadas situación mejorada

La implementación de las mejoras en muros, techos y vidriados permitirá reducir la demanda de energía en calefacción en un 15,46 %. El edificio tendrá un Coeficiente volumétrico global de pérdidas térmicas Gcal (IRAM 11604) de 0.81 W/m³K que resulta en una Demanda anual energía eléctrica en calefacción de **68758,06 kWh/año** y 45,81 kWh/m²año, para una temperatura base de calefacción de 20°C.

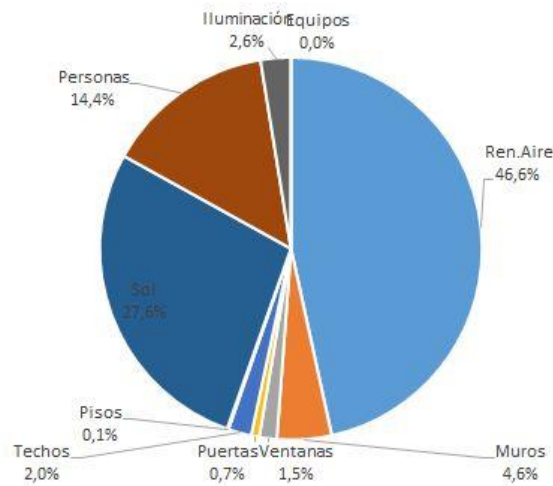
Figura 6: Aportes térmicos discriminados. Situación original verano.

La figura 6 muestra la discriminación de aportes térmicos en el edificio. Se destacan el asoleamiento con el 27,6%, los techos con el 2,0%, los muros con un 4,6%, y las ventanas con un 1,5%. En la condición de invierno se propuso mejoras en estos, pero es importante la *protección solar*.

Se mantienen las mejoras propuestas para el invierno solo agregando una protección solar en las aberturas que lo requieran. Se busca que los vidriados tengan un FES = 0.45 en ventanas.

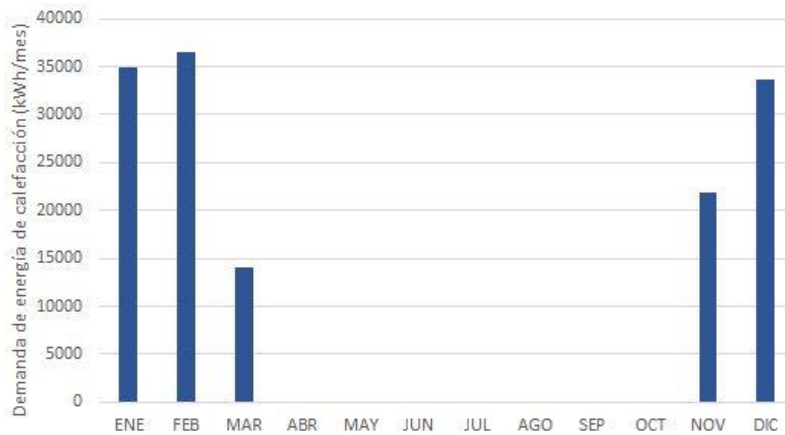
Figura 7: Variación mensual de la demanda de energía en refrigeración actual.

Del diagnóstico surge que el edificio tiene una Demanda anual energía eléctrica en refrigeración de **141242,55 kWh/año** y 94,10 kWh/m²año, para una temperatura base de refrigeración de 20°C.

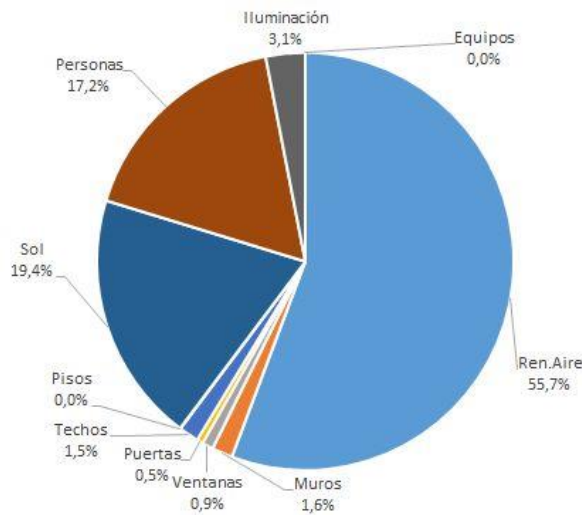
Figura 8: Aportes térmicos discriminados. Situación mejorada verano.

La figura 8 muestra la leve reducción del aporte solar relativo, con las mejoras propuestas lo mismo que en muros, techos y ventanas. No se consideraron las mejoras en pisos y puertas lo mismo que en renovaciones de aire dado el tipo de función edilicia y costos de intervención.

Del diagnóstico surge que el edificio tiene una demanda anual energía eléctrica en refrigeración de **118033,34 kWh/año** y 16,43 kWh/m²año, para una temperatura base de refrigeración de 20°C.

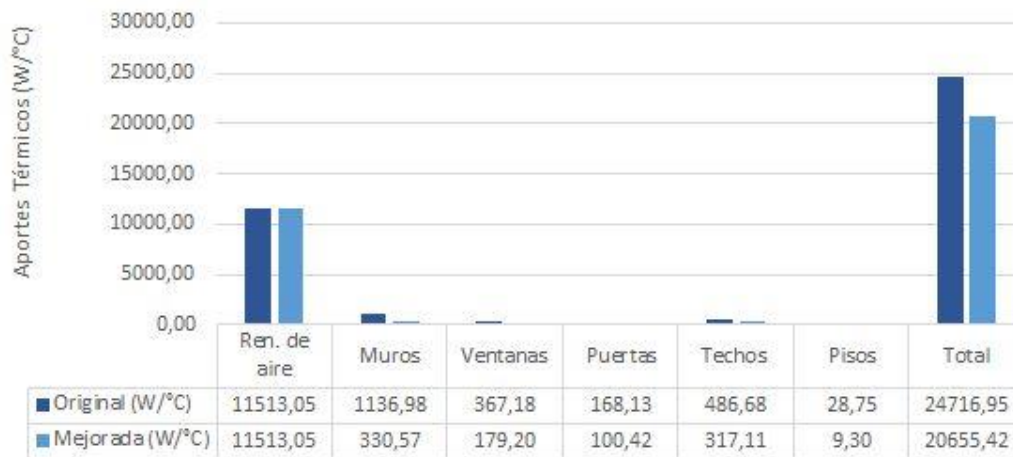
Figura 9: Comparación de edificio original y mejorado. Situación verano.

En la figura 9 se comparan el edificio original con el que resulta de las propuestas de mejoras. Destacan las reducciones en muros, ventanas, techos y en asoleamiento.

La figura 9 compara las demandas de energía entre el edificio original y el mejorado. Las reducciones más importantes se dan en asoleamiento, techos y muros. seguido de ventanas por conducción e iluminación.

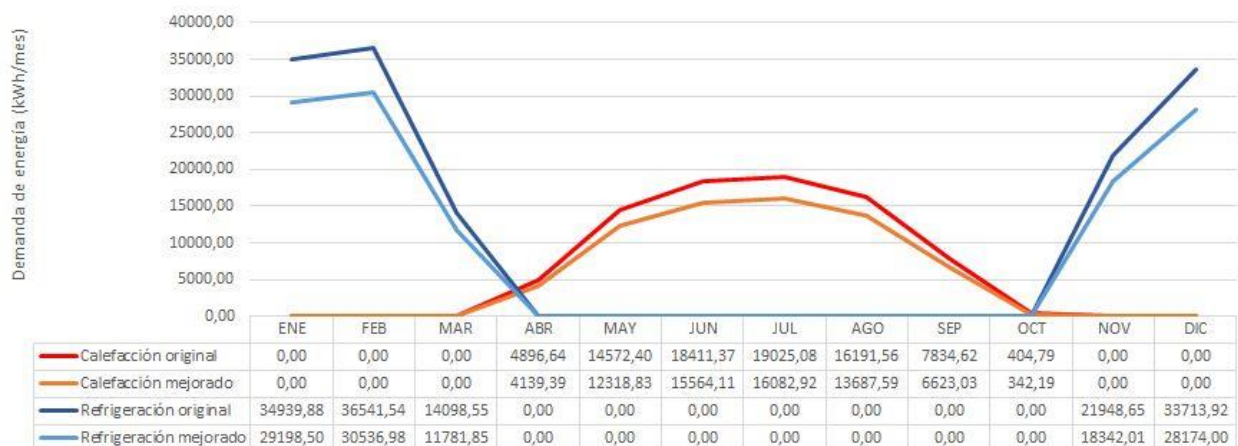
Figura 11: Comparación anual caso: Teatro Plaza, Godoy Cruz. Mza.

La figura 11 a modo de conclusión muestra que la reducción total anual de energía en climatización con las medidas de mejora propuestas podría ser de un 16,08% para mantener el edificio en una temperatura constante de 20°C a lo largo de 8hs de lunes a viernes todo el año. Reduciendo de los 148,29 kWh/m²año a 124,45 kWh/m²año.

Esto muestra la necesidad de implementar soluciones de fondo en especial en diseño bioclimático dadas las relativamente beneficiosas características climáticas de la localidad que podrían extender la cantidad de días sin climatización artificial. Además un diseño sustentable de las instalaciones térmicas que combinen geotermia y distribución radiativa y convectiva del aire interior junto a renovables cubriendo el techo reducirían significativamente la demanda de energía a la red pública. Aunque con una gran inversión y varios meses de obra. Excede completamente a este proyecto.
