# INFORME TÉCNICO

Caso: Centro Desarrollo Infantil “Pichi Rayen”

Municipio: San Martín de los Andes

Proyecto EUROCLIMA «Edificios municipales energéticamente eficientes y sustentables»

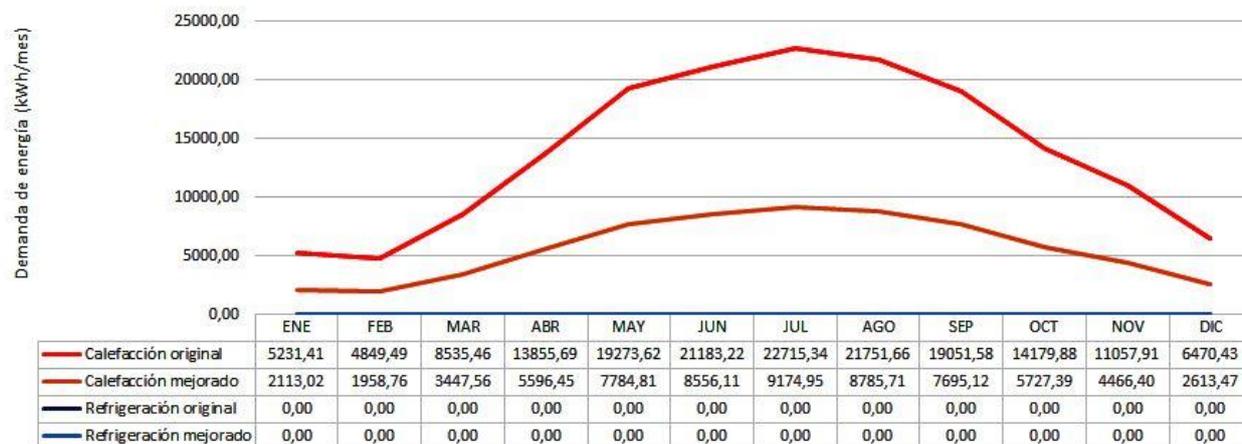
Figura 1: Comparación de demandas de energía en climatización mensual original y con mejoras.

El edificio es de construcción convencional en la región, de baja eficiencia energética en su envolvente. El personal y los auditores manifiestan que es muy caluroso debido a estar sobre-calefactado en todo el año. El diagnóstico energético muestra que en la condición actual el edificio requiere 168155,71 kWh/año en

calefacción y nada en refrigeración y con todas las medidas de rehabilitación podría reducirse a 67919,75 kWh/año. Implica una reducción en la demanda de 59,61 % en calefacción y 0% en refrigeración. Así tendríamos como indicador de comparación en calefacción 120,90 kWh/m<sup>2</sup>.año y 0 kWh/m<sup>2</sup>.año en refrigeración con un total de 120,90 kWh/m<sup>2</sup>.año. Relativamente simple de reducir con medidas pasivas de eficiencia energética.

- 1) agregar 10 cm de lana de vidrio con foil de aluminio inferior sobre un cielorraso o desmontar el techo y mejorar el aislamiento, mejor si son 20cm;
- 2) En muros realizar un EIFS/SATE con 5cm de EPS de 30kg/m<sup>3</sup> y basecoat reforzado con malla de fibra de vidrio. Por ser clima muy frio verificar el riesgo de condensación y agregar barrera de vapor con una capa de emulsión asfáltica en la cara exterior o pintura base caucho. Mejor si son 10cm de aislamiento.
- 3) En pisos aplicar una capa de panel PF100 de 2mm, un foil de polietileno de 200 micrones y terminar con una capa de concreto armado pulido de 3 a 4cm de espesor.
- 4) La medida quizá más costosa sea cambiar las carpinterías de ventanas por otras de PVC con DVH lowE.

Dado que a pesar de estas medidas el edificio seguirá demandando energía, principalmente en invierno, se sugiere diseñar y construir un recibidor cerrado a modo de "chiflonera" en las puertas de frente y del fondo. El edificio cuenta con medidor de energía eléctrica y de GN. El sistema de calefacción no es adecuado para este edificio abierto interiormente y de gran volumen. Se recomienda luego de su rehabilitación cambiarlo por piso radiante por agua caliente con calderas murales de condensación a gas natural y colectores solares en el faldón norte del techo.

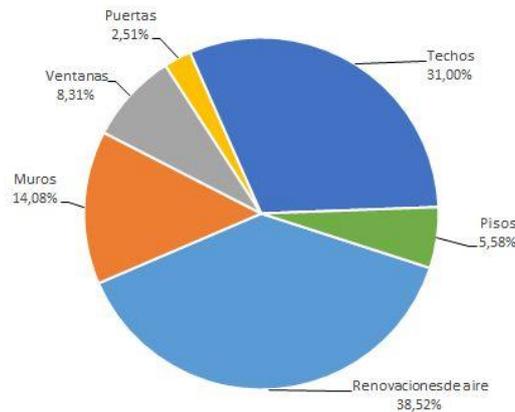
Figura 1: Pérdidas térmicas discriminadas situación original

A fin de definir estrategias de rehabilitación se analizan las pérdidas y se encuentra que es factible intervenir los techos (31,0%), muros (14,1) y vidriados (10,8%, ventanas), según Figura 1, a fin de lograr mejoras en la demanda de energía.

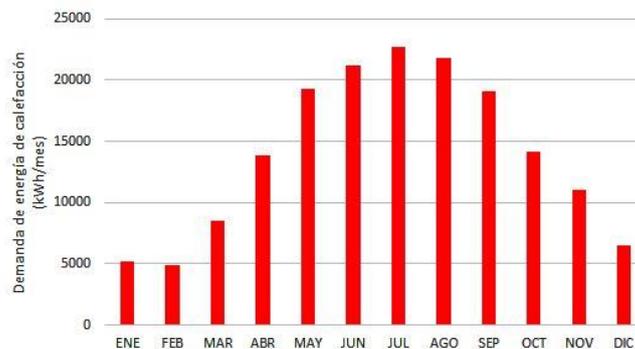
Figura 2: Demanda de energía en calefacción en kWh/mes calculado para TBcal= 20°C, situación original

Del diagnóstico surge que el edificio tiene un Coeficiente volumétrico global de pérdidas térmicas Gcal (IRAM 11604) de 1,82 W/m<sup>3</sup>K y un Coeficiente de pérdidas unitarias 3,24 W/m<sup>2</sup>K que resulta en una Demanda anual energía eléctrica en calefacción de **168155,71 kWh/año** y 299,32 kWh/m<sup>2</sup>año, para una temperatura base de calefacción de 20°C.

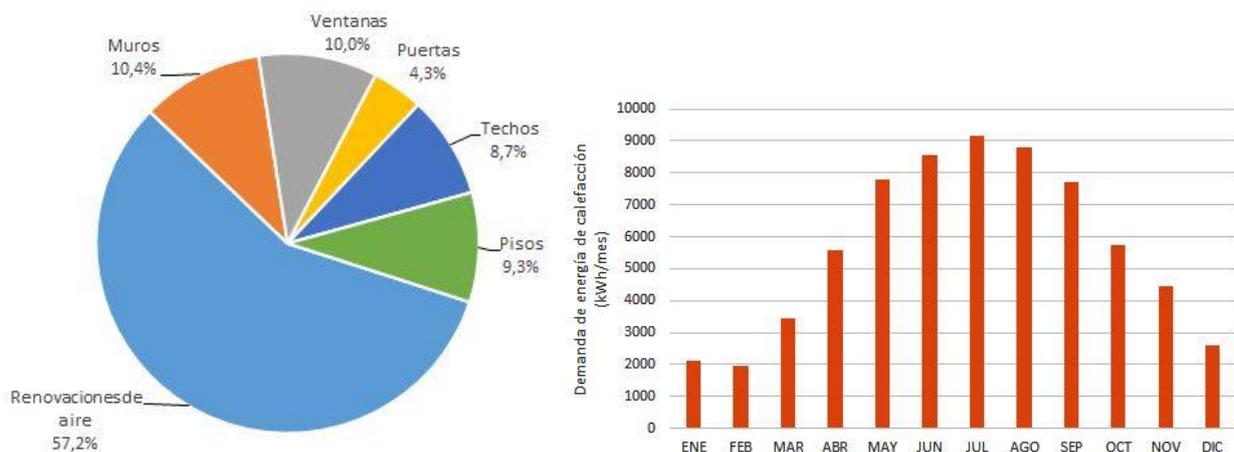
Figura 3: Pérdidas térmicas discriminadas situación mejorada

La implementación de las mejoras en muros, techos y vidriados permitirá reducir la demanda de energía en calefacción en un 59,61 %. El edificio tendrá un Coeficiente volumétrico global de pérdidas térmicas Gcal (IRAM 11604) de 0.74 W/m<sup>3</sup>K, que resulta en una Demanda anual energía eléctrica en calefacción de **67919,75 kWh/año** y 120,90 kWh/m<sup>2</sup>año, para una temperatura base de calefacción de 20°C.

- Aislamiento en muros con EIFS/SATE de 50/80mm. ( $K_{m1} = 0.43 \text{ W/m}^2\text{K}$ )
- En techos agregar 10/0cm de lana de vidrio con foil de aluminio sobre el cielorraso entre cabios y reemplazar. ( $K_{t2} = 0.29 \text{ W/m}^2\text{K}$ )

- La intervención más costosa es en vidriados, sea en aislamiento. Una variante costosa es el cambio de todas las aberturas o al menos hojas móviles que permitan usar DVH y algo menos costoso, agregar un nuevo vidrio pegado con sellador y un perfil S de aluminio. En los vidriados fijos reemplazarlos por DVH. Similar situación en los grandes vidriados de los ingresos al edificio cambiando el cristal templado con marcos que soporten DVH lowE. ( $K_{v1} = 1.86 \text{ W/m}^2\text{K}$ )

- Es posible agregar un piso flotante sobre 25mm de panel de fibra de vidrio. ( $K_p = 0,52 \text{ W/m}^2\text{K}$ )
- Cambiar la calefacción con tiros balanceados por piso radiante con agua caliente y calderas a gas natural de condensación con captadores solares.

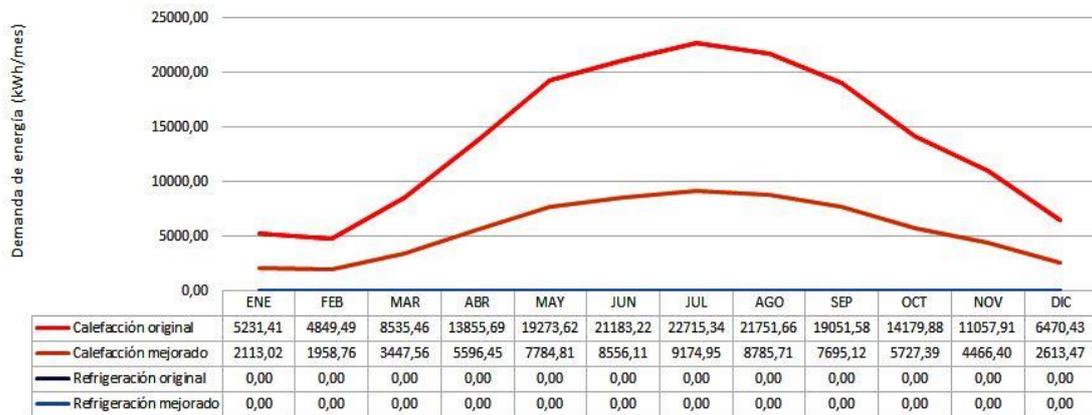
Figura 11: Comparación anual.

La figura 11 a modo de conclusión muestra que la reducción total anual de energía en climatización con las medidas de mejora propuestas podría ser de un 59,61% para mantener el edificio en una temperatura constante de 20°C a lo largo de 8hs de lunes a viernes todo el año. Reduciendo de los 299,32 kWh/m<sup>2</sup>año a 120,90 kWh/m<sup>2</sup>año.

Esto muestra la necesidad de implementar soluciones de fondo en especial en aislamiento térmico intensivo de superficies vidriadas, muros y techos. Luego queda planificar un sistema termo mecánico de climatización sustentable adecuado al edificio por su implantación urbana.
