INFORME TÉCNICO

Caso: Centro Comunitario “El Molino”

Municipio: San Martín de los Andes

Proyecto EUROCLIMA «Edificios municipales energéticamente eficientes y sustentables»

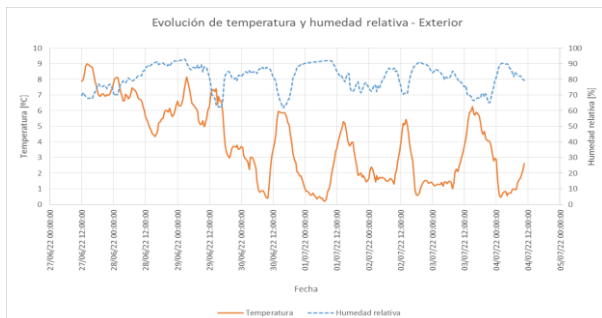
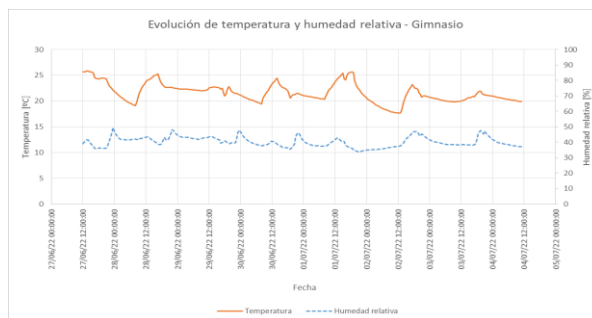
SITUACIÓN DE CONFORT EN INVIERNO

Lectura: 27/6/2022 12:00
 4/7/2022 10:30
 T [°C] Prom: 3,87
 HR [%] Prom: 81,23

Lectura: 27/6/2022 12:00
 4/7/2022 11:00
 T [°C] Prom: 21,61
 HR [%] Prom: 40,16

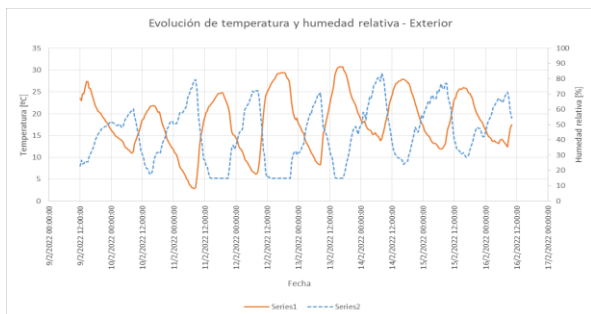
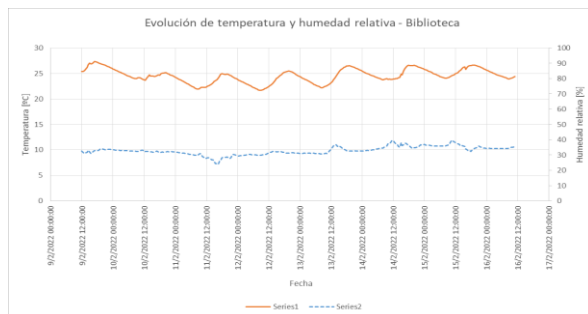
SITUACIÓN DE CONFORT EN VERANO

Lectura: 9/2/2022 12:00
 16/2/2022 10:00
 T [°C] Prom: 18,24
 HR [%] Prom: 44,22

Lectura: 9/2/2022 12:00
 16/2/2022 11:00
 T [°C] Prom: 24,56
 HR [%] Prom: 32,83

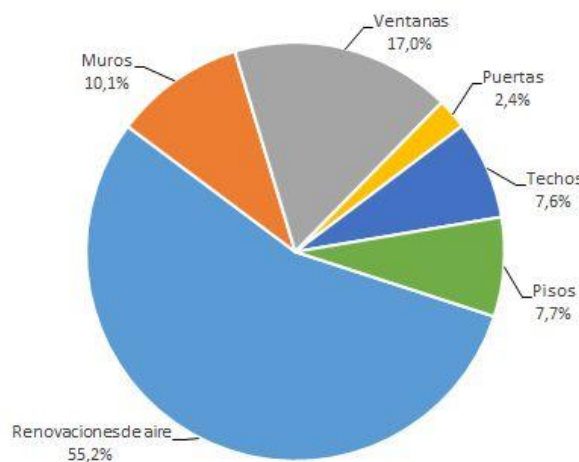
Figura 3: Pérdidas térmicas discriminadas situación mejorada

La implementación de las mejoras en muros, techos y vidriados permitirá reducir la demanda de energía en calefacción en un 44,51 %. El edificio tendrá un Coeficiente volumétrico global de pérdidas térmicas Gcal (IRAM 11604) de 0.76 W/m³K, que resulta en una Demanda anual energía eléctrica en calefacción de **66251,72 kWh/año** y 149,70 kWh/m²año, para una temperatura base de calefacción de 20°C.

- Aislamiento en muros con EIFS/SATE de 50/80mm. ($K_{m1} = 0.43 \text{ W/m}^2\text{K}$)
- En techos agregar 10/0cm de lana de vidrio con foil de aluminio sobre el cielorraso entre cabios y reemplazar. ($K_{t2} = 0.29 \text{ W/m}^2\text{K}$)

- La intervención más costosa es en vidriados, sea en aislamiento. Una variante costosa es el cambio de todas las aberturas o al menos hojas móviles que permitan usar DVH y algo menos costoso, agregar un nuevo vidrio pegado con sellador y un perfil S de aluminio. En los vidriados fijos reemplazarlos por DVH. Similar situación en los grandes vidriados de los ingresos al edificio cambiando el cristal templado con marcos que soporten DVH lowE. ($K_{v1} = 1.86 \text{ W/m}^2\text{K}$)

- Es posible agregar un piso flotante sobre 25mm de panel de fibra de vidrio. ($K_p = 0,52 \text{ W/m}^2\text{K}$)
- Cambiar la calefacción con tiros balanceados por piso radiante con agua caliente y calderas a gas natural de condensación con captadores solares.
