INDAGINI TERMOGRAFICHE, TRASFORMAZIONI ARCHITETTONICHE E DEGRADO DEI MATERIALI NELLE CHIESE DEL CENTRO STORICO DI SILIQUA (SARDEGNA S-W)

THERMOGRAPHIC INVESTIGATIONS, ARCHITECTURAL TRANSFORMATION AND DETERIORATION OF THE MATERIALS IN THE CHURCHES OF THE CITY OF SILIQUA (SW SARDINIA)

Paolo Frongia*, Felice Di Gregorio, Giuseppe Piras*****

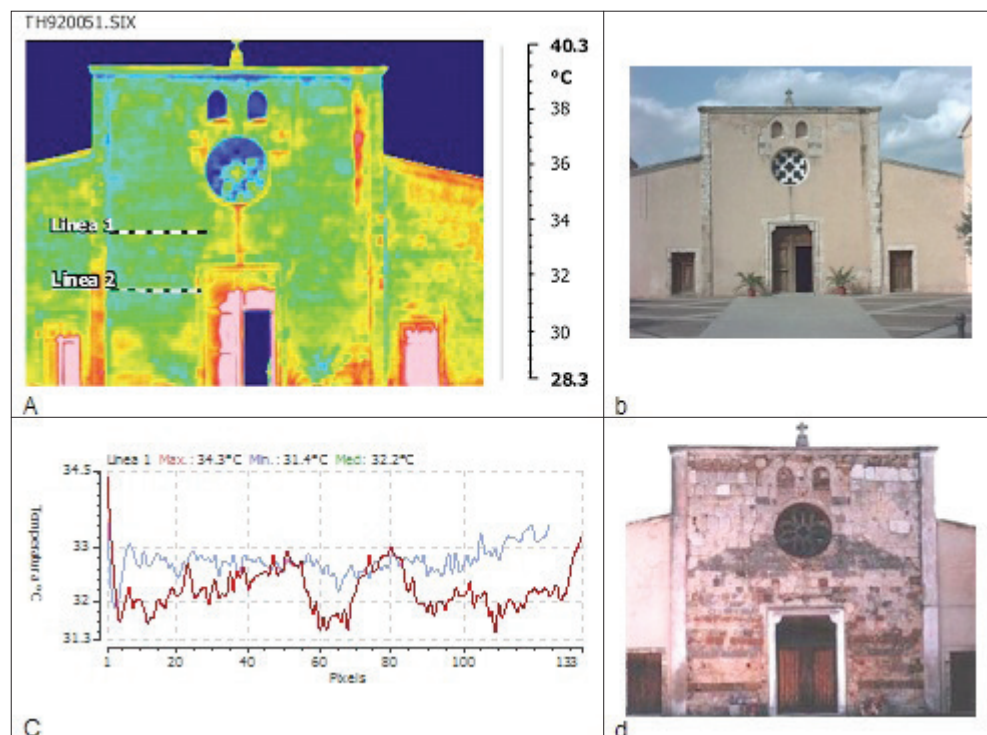
Nel caso della Chiesa di San Giorgio, in particolare, la mappa termica "a scacchiera", con zone relativamente più calde e più fredde, ha messo in risalto l'eterogeneità del materiale litoide utilizzato per l'edificazione della facciata principale, caratterizzata dall'alternanza, seppur senza una predefinita regolarità, di conci squadrati di media pezzatura, concorde con lo stile romanico del quale si rinvennero numerose testimonianze analoghe in Sardegna.

Il profilo termico, indicato con Linea 2 in Figura 2-c, mette in evidenza i *pixel* isotermici, caratterizzati da basso DT, relativi all'allineamento basale costituito da litotipi essenzialmente dacitico-andesitici.

L'opera muraria sovrastante è, invece, costituita da conci calcarei e dacitico-andesitici in alternanza non regolare, con disposizione a corsi orizzontali, come anche messo in evidenza nel profilo termico in Figura 2-c (Linea 1) tracciato nella mappa termica della facciata (Figura 2-a), caratterizzato dall'inversione dell'allineamento di *pixel* termici a picchi contrapposti con DT ben distinto.

L'analisi termografica ha consentito, inoltre, di distinguere la facciata a due spioventi, costituita essenzialmente da conci dacitico-andesitici, coronata in sommità da un campanile a vela a due luci.

Il prospetto quadrato della facciata attuale è legato all'opera di sopraelevazione delle falde laterali mediante l'utilizzo di conci aventi pezzatura maggiore, prevalentemente di calcare compatto e calcare marnoso ("pietra forte" Auct. e "pietra cantone" Auct.; Fais et al., 2011) delle sequenze mioceniche delle colline di Cagliari, disposti sia in orizzontale sia in verticale.

Fig. 2 – Chiesa di San Giorgio. Mappa e profili termici relativi alla Linea 1 (in rosso) e Linea 2 (in azzurro)

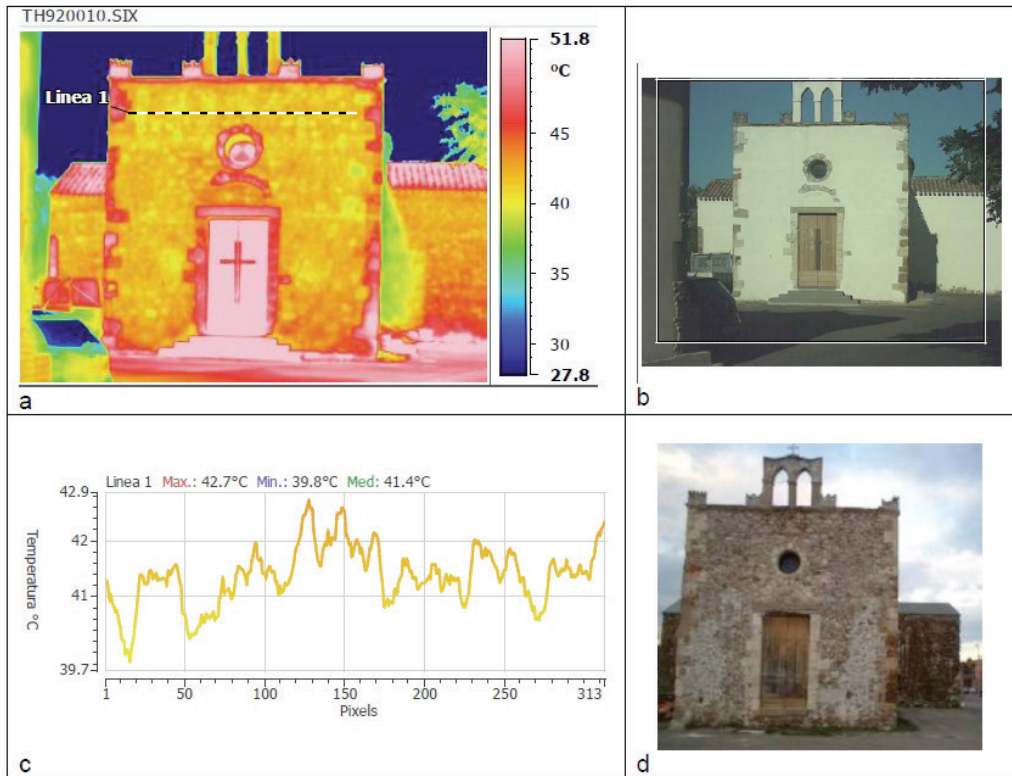
La mappa termica relativa alla facciata principale della Chiesa di Sant'Anna mette in evidenza, al di sotto dell'intonaco, la struttura e la tessitura originaria della facciata in pietra a opera incerta (Figure 3-a), con trovanti di varie dimensioni e diverso litotipo, arrotondati o leggermente smussati, di natura alluvionale, come attestato dalla documentazione fotografica del recente passato (Figura 3-d). Il profilo termico lungo la Linea 1 (Figura 3-c), tracciato nella mappa termica della facciata (Figura 3-a), mette in evidenza la risposta termica caratterizzata, in questo caso, dall'allineamento di *pixel* termici a picchi contrapposti ad alta frequenza e con DT relativamente marcato.

Fig. 3 – Chiesa di Sant'Anna. Mappa termica e profilo termico relativo lungo la Linea 1.
A destra immagine prima e dopo il restauro della struttura

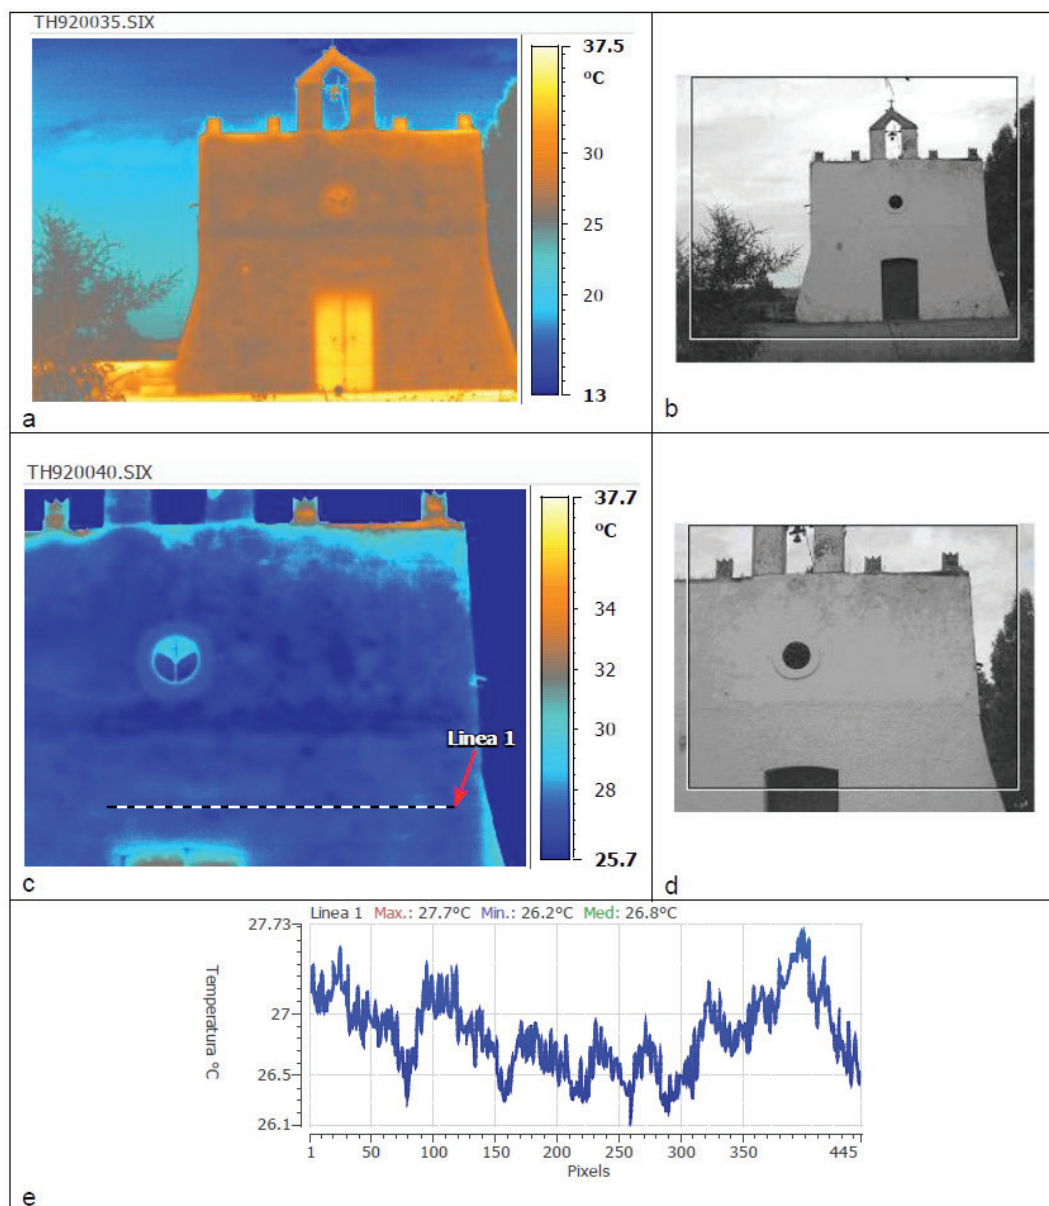
Anche nel caso della Chiesa di Santa Margherita la struttura muraria ad opera incerta con trovanti lapidei poligenetici, di ambiente presumibilmente fluviale, ben visibile nei prospetti laterali e retrostante non intonacati (Fig. 5 -b, 5-d), è stata messa in evidenza dalla mappatura termica acquisita nella facciata frontale (Fig. 4-a), oggi mascherata dall'intonaco.

Il profilo termico di dettaglio effettuato nella facciata frontale (Figura 4-e), anche in questo caso, mette in evidenza l'allineamento di *pixel* termici a picchi contrapposti ad alta frequenza in risposta alla notevole variabilità dei materiali costituenti la struttura muraria, rappresentati da pietrame alluvionale poligenetico, ma con DT piuttosto attenuato. La risposta termica degli stessi materiali, esposti nei prospetti laterali e retrostante, denota, come visibile nel relativo profilo, DT più marcati (Fig. 4-e). Il

Fig.4 – Prospetto frontale della Chiesa di Santa Margherita. Mappa e profilo termico relativo alla Linea 1.

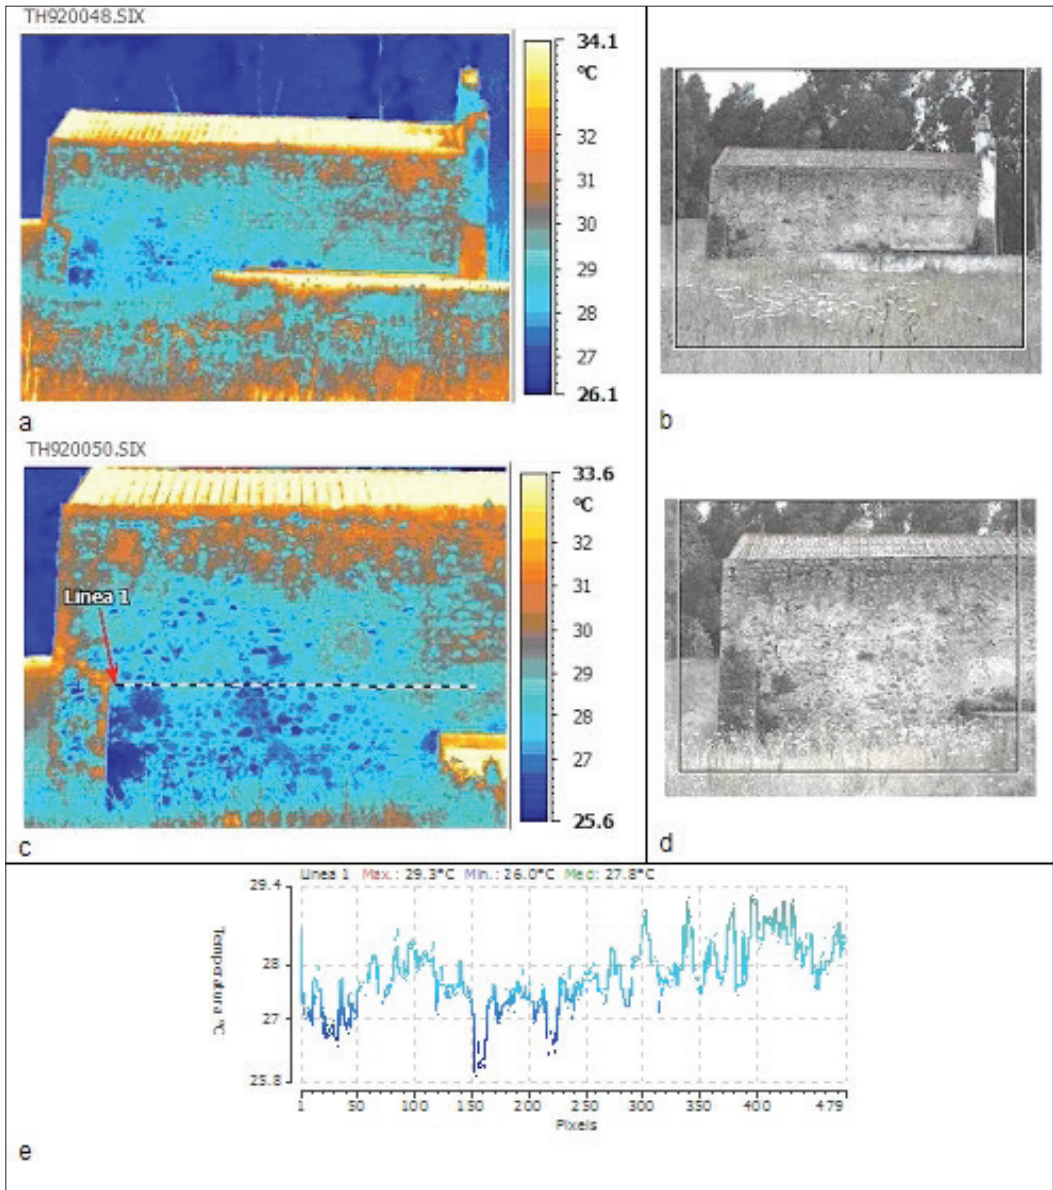
confronto tra le mappe termiche relative al prospetto frontale e quello laterale consente di comparare la distribuzione delle temperature sulla superficie dell'involucro; l'attenuazione delle differenze termiche nei due prospetti, in particolare, è correlabile alla presenza dello spesso e omogeneo intonaco di rivestimento oltre che alla diversa esposizione e all'irraggiamento dei due prospetti.

Fig. 5 – Mappa e profilo termico relativi al prospetto laterale della Chiesa di Santa Margherita
