Stefano CANAVACCI, Sergio PRATALI MAFFEI

Il Mitreo del Circo Massimo a Roma:
conservare la materia, leggere la storia

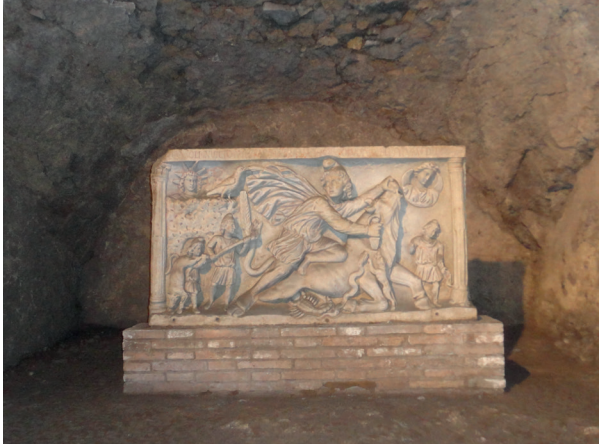
Nello specifico l'area indagata è stata la parete di fondo degli ambienti indicati dal Pietrangeli con le lettere M e L. Nel vano di sinistra ("M") è ancora visibile una parte della copertura a volta (fig. 1), mentre in quello a destra ("L") (fig. 2), sulla parete settentrionale e su quella occidentale, si notano quattro fori a sezione rettangolare (due per ogni parete), situati alla stessa altezza, che sembrerebbero alloggiamenti per travi da solaio.

- Fig. 1 Roma, Mitreo del Circo Massimo. La volta del vano “M” con il bassorilievo maggiore (foto S. Canavacci).
- Fig. 2 Roma, Mitreo del Circo Massimo. Le pareti del vano “L” (foto S. Canavacci).

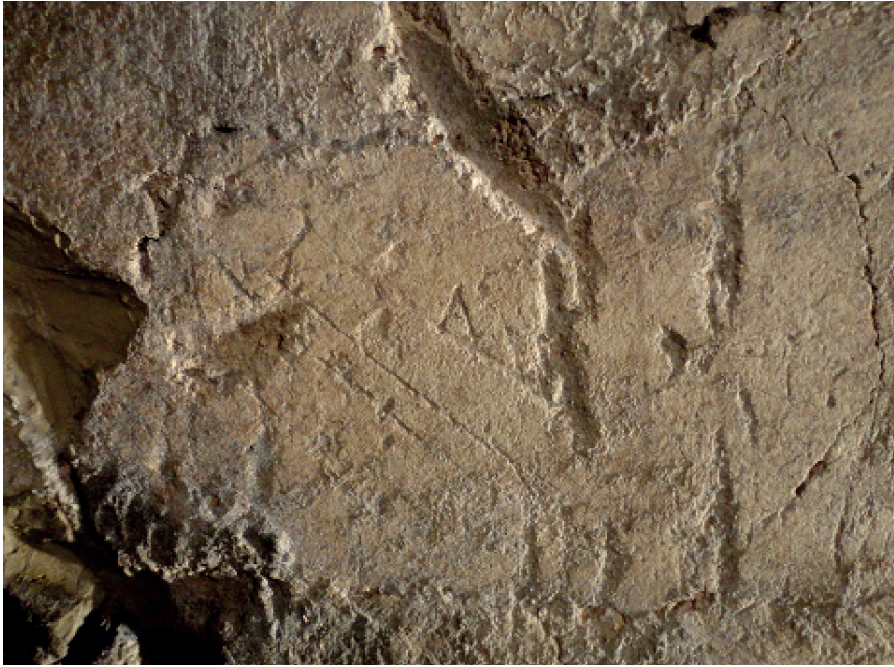
Sulle pareti di fondo di entrambi i vani sono stati individuati dei graffiti (fig. 3), per la lettura dei quali si rimanda al contributo di Giovannella Cresci Marrone in questo volume. Nella parete di destra, infine, sono stati riconosciute dodici circonferenze, dello stesso diametro, disposte a cerchio, e una più piccola in basso a sinistra (fig. 4); sulla stessa parete è presente una vasta area di diverso colore, sulla quale si trovano alcune striature verticali di pigmento rosso.

- Fig. 3 Roma, Mitreo del Circo Massimo. Graffito a forma di “A” (foto S. Canavacci).
- Fig. 4 Roma, Mitreo del Circo Massimo. Graffito a forma di cerchio (foto S. Canavacci).

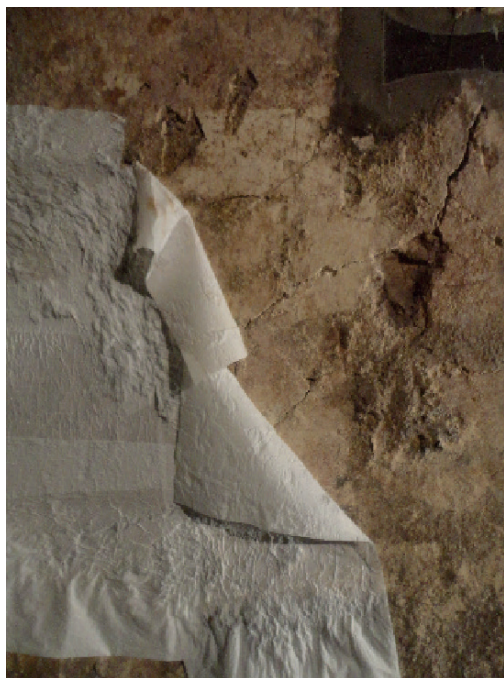
- Fig. 5 Roma, Mitreo del Circo Massimo. Prove di pulitura dell’intonaco (foto S. Canavacci).
- Fig. 6 Roma, Mitreo del Circo Massimo. Bassorilievo con tracce di colore (foto S. Canavacci).

Le prove di pulitura dell'intonaco sono state precedute da una campagna di disinfezione delle superfici, effettuata in due diversi momenti, l'uno ad una settimana di distanza dall'altro, con biocida diluito in acqua deionizzata al 3%. Il primo tassello è stato eseguito in un'area situata nella parete di fondo, in alto a sinistra rispetto al graffito magico, nell'ambiente "M". È stata testata una soluzione di ammonio carbonato in acqua deionizzata in soluzione satura applicata con batuffolo di cotone, rullato sulla superficie dell'intonaco. I risultati sono stati soddisfacenti, anche se non del tutto esaustivi.

Successivamente è stato applicato un impacco con la stessa soluzione, ma in questo caso supportato con un foglio di carta tipo “Kleenex”, per una durata di cinque minuti. Infine l’area è stata rifinita sempre con un batuffolo di cotone imbevuto nella stessa soluzione. A pulitura conclusa è stato applicato sulla superficie un altro foglio “Kleenex”, tamponandolo con un batuffolo di cotone umidificato con acqua deionizzata e lasciandolo sulla superficie dell’intonaco per alcuni giorni (fig. 5). In seguito l’area è stata rifinita con un’ulteriore pulitura meccanica a bisturi e a microtrapano, per rimuovere le concrezioni più tenaci. In un successivo momento è stato completato un secondo tassello, più spostato verso destra.

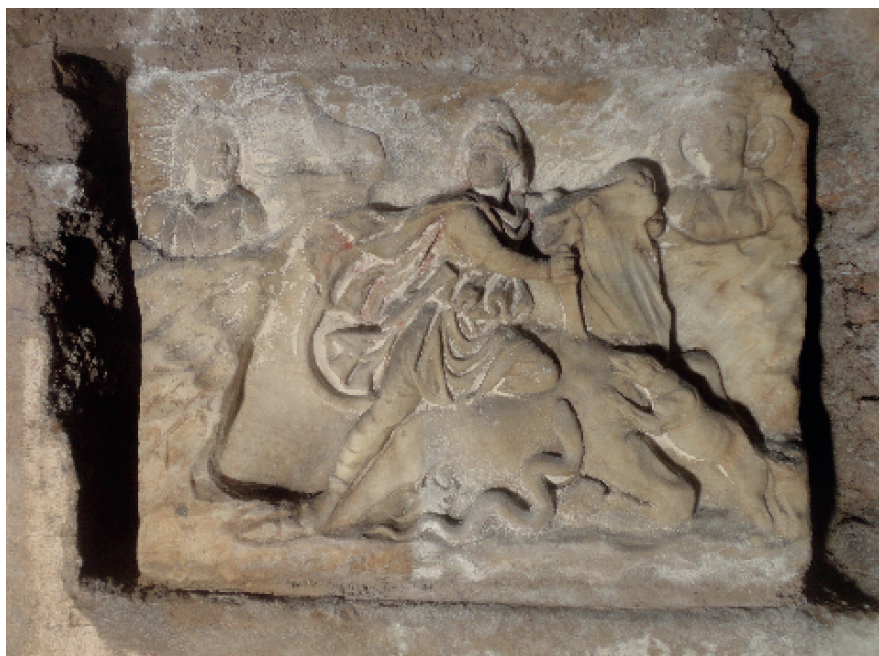
6

Dopo la pulitura si sono potute apprezzare meglio le tracce di pigmento sull’opera. È stato così possibile riscontrare chiaramente la presenza di colore ocra sulla parte che rappresenta la roccia, e del rosso nel mantello e nella bocca del toro (fig. 6).

Sull’epigrafe è stato necessario eseguire anche una pulitura a solvente organico (acetone) per rimuovere il protettivo ormai invecchiato che era stato applicato precedentemente. Sono stati realizzati anche tasselli di pulitura sul lato opposto della stessa parete, a destra dell’arco centrale, uno dei quali ha coinvolto anche una parte del rilievo minore di *Mithra*. Qui sono state rimosse esclusivamente le efflorescenze saline, dapprima utilizzando un pennello asciutto a setole morbide e, in un secondo momento, rifinendo l’area con un toppacciolo di cotone leggermente inumidito con acqua deionizzata.

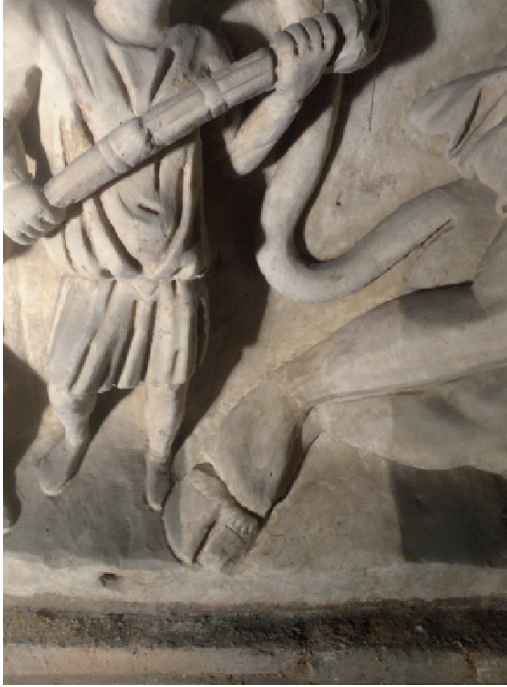
- Fig. 7 Roma, Mitreo del Circo Massimo. Bassorilievo maggiore, particolare della zona trattata (foto S. Canavacci).
- Fig. 8 Roma, Mitreo del Circo Massimo. Bassorilievo maggiore, particolare della zona trattata (foto S. Canavacci).

Anche sul rilievo maggiore sono stati eseguiti due tasselli di pulitura: uno sulla parte anteriore in basso (fig. 7) e un altro sulla parte posteriore in alto, sulla cornice (fig. 8).

Il tassello sulla parte frontale è stato eseguito con un toppacciolo di cotone umidificato in acqua deionizzata, mentre per quello sulla cornice è stata utilizzata anche una soluzione alcalina di carbonato di ammonio in acqua deionizzata. Infine sono stati eseguiti alcuni tasselli di pulitura sui rivestimenti parietali lapidei e sul pavimento in marmo con impacchi di acqua e ammonio carbonato (figg. 9-10).

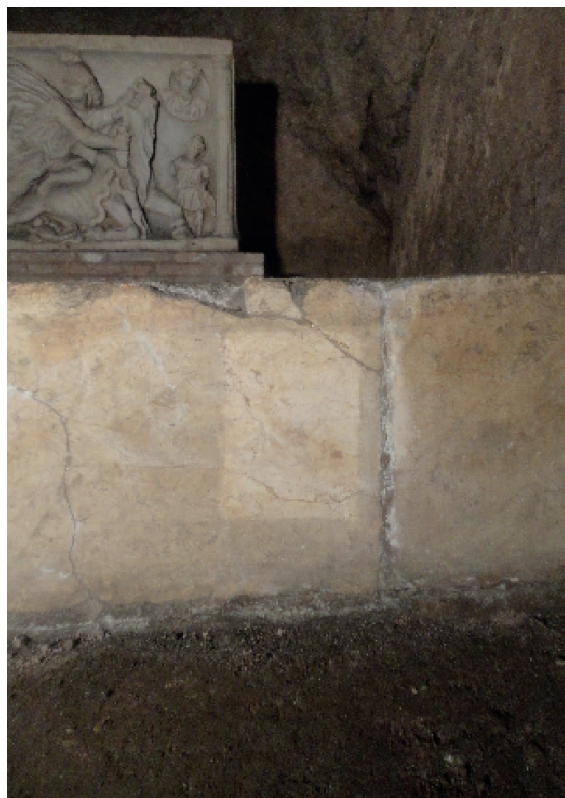
- Fig. 9 Roma, Mitreo del Circo Massimo. Prove di pulitura sul rivestimento parietale lapideo (foto S. Canavacci).
- Fig. 10 Roma, Mitreo del Circo Massimo. Prove di pulitura sul pavimento in marmo (foto S. Canavacci).

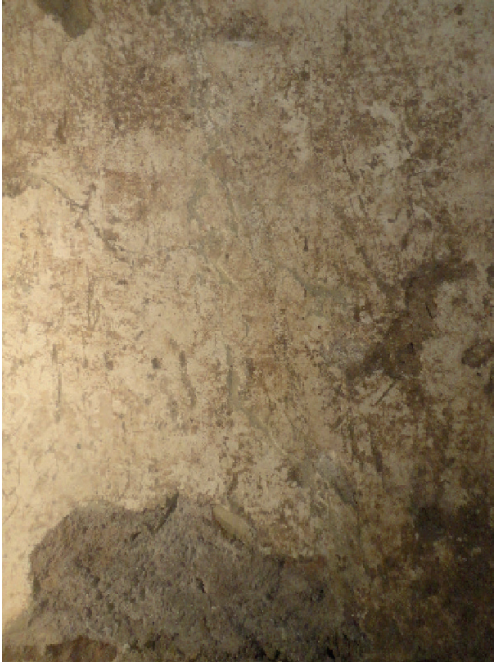
Su tutte le superfici del sito è inoltre presente una patina di color giallo ocra/marroncino, più o meno coerente, che si presenta anche sotto forma di terriccio nella zona posta ai lati e dietro il bassorilievo di maggiori dimensioni. Fessurazioni, di differente entità, interessano l'intonaco, in alcuni casi fino agli strati preparatori, provocandone in alcuni tratti anche dei parziali distacchi.

- Fig. 11 Roma, Mitreo del Circo Massimo. Prove di consolidamento dell’intonaco (foto S. Canavacci).
- Fig. 12 Roma, Mitreo del Circo Massimo. Saggio nella malta (foto S. Canavacci).

I consolidamenti degli intonaci sono stati eseguiti utilizzando una miscela di resina acrilica (“Acril 33”) dispersa in acqua deionizzata al 10% e al 15%. In seguito sono state fatte delle iniezioni di malta a base di calce idraulica e i bordi delle lacune sono stati stuccati con una malta sempre a base di calce idraulica, sabbia e polvere di marmo (fig. 11).

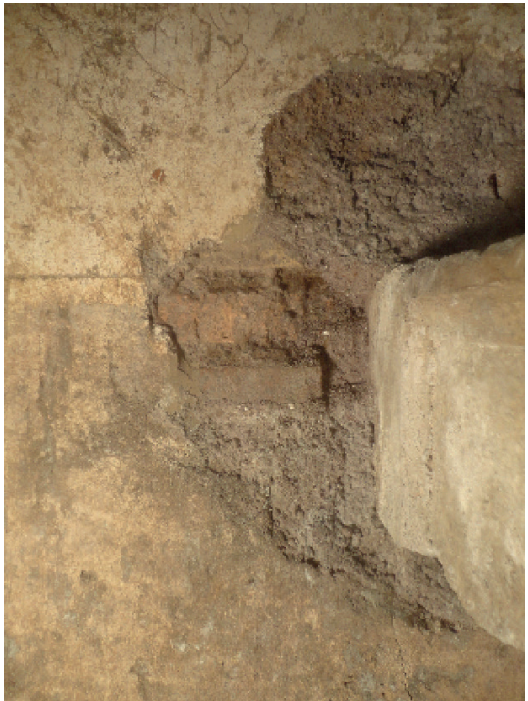
12

Sono da evidenziare anche le stuccature realizzate con malta a base di pozzolana, che si trovano intorno alle due grandi mensole nella parete di fondo, che sembrerebbero di fattura più recente, in quanto risultano a filo con lo strato di intonaco più chiaro e inoltre sulla loro superficie non vi è alcuna traccia della patina ocre che si trova invece sugli altri elementi contigui.

Sulla stuccatura di pozzolana in prossimità delle mensole, poste sulla parete di fondo, è stato eseguito un saggio, che ha messo in evidenza il fatto che la malta raggiunge una notevole profondità nella muratura (6 cm), oltre la quale si è scelto di non proseguire ulteriormente con l’indagine (fig. 12).
