**UNIVERSIDAD CÉSAR VALLEJO**

**FACULTAD DE INGENIERÍA Y ARQUITECTURA  
ESCUELA PROFESIONAL DE INGENIERÍA CIVIL**

**Evaluación técnica del puente Francos utilizando la  
metodología SCAP - Tumbes, 2022.**

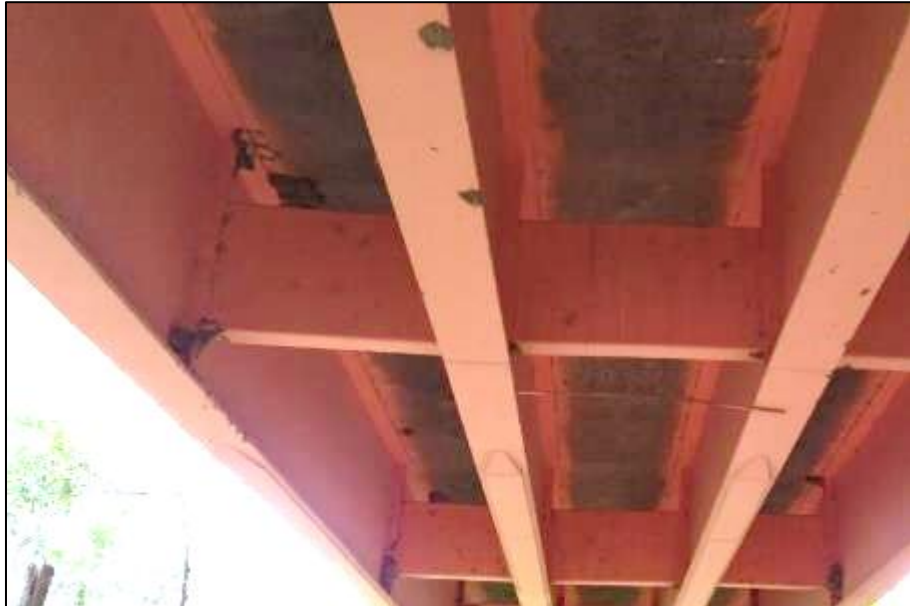
- Presencia de nidos de aves

**Figura 8.** Losa de concreto armado (refuerzo transversal) del puente Francos, con presencia de nidos de aves.

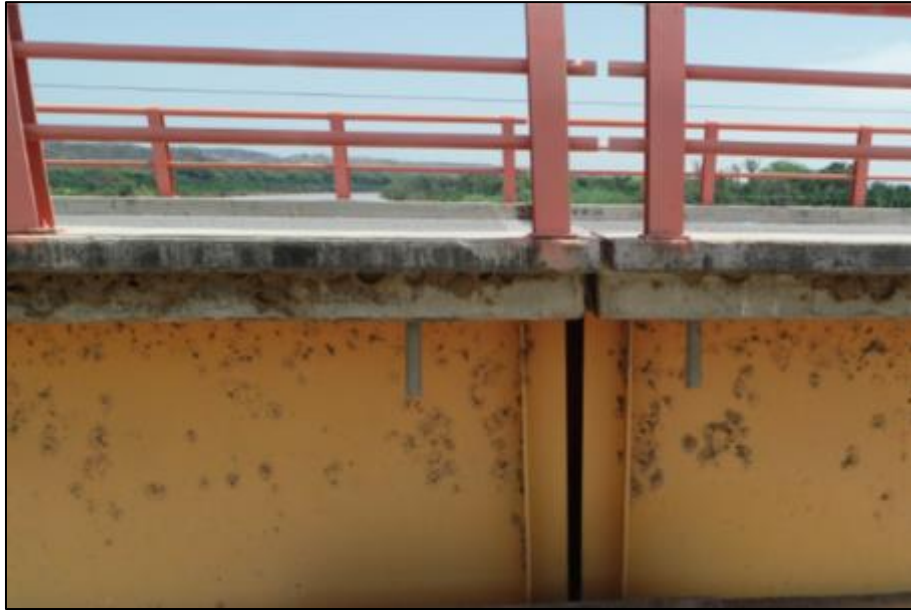
**Figura 9.** Losa de concreto armado (refuerzo transversal) del puente Francos, con presencia de nidos, suciedad y polvo.

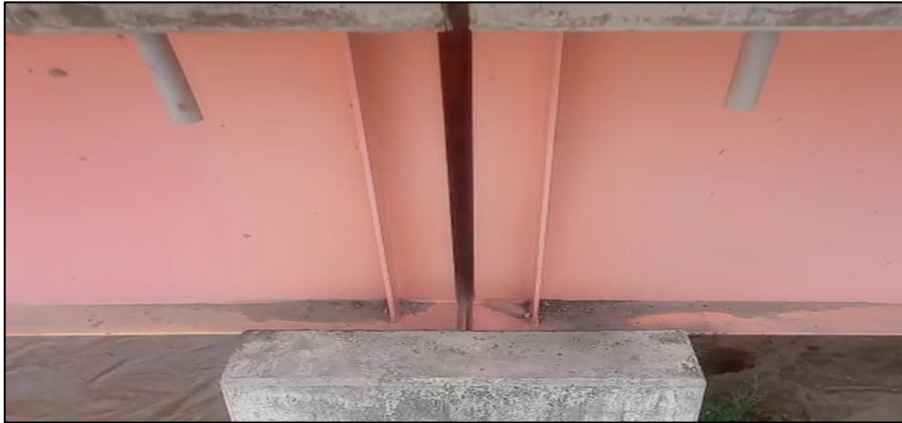
- Giro debido a flexión en las vigas de acero en el apoyo del pilar 1, 4 y 5.

**Figura 13.** Giro debido a la flexión de vigas en el pilar 1, aguas abajo. Se aprecia diferencia de espesor de junta entre la parte inferior y superior de la viga. Aparentemente no se ha considerado contraflecha para contrarrestarlo.

Elemento / Condición	Propuesta de Mantenimiento
<p>Vigas principales de acero <b>Regular (2.23)</b></p>	<ul style="list-style-type: none"> <li>• Las vigas principales presentan giros debido a flexión. Sin embargo, este fenómeno no condiciona a la resistencia global del puente.</li> <li>• Las vigas principales de acero con presencia de sales, óxido y corrosión se recomienda realizarles limpieza con solventes de forma manual en las zonas específicas perjudicadas, seguido de un lavado de agua. Luego se recurrirá al retiro de la pintura con limpieza manual con herramientas y equipos manuales, como amoladora y escobillas de acero, eventual empleo de equipo de arenado en estas zonas y a las partes con desgaste de pintura para dejar la zona completamente limpia. Finalmente, después de tener las zonas preparadas se puede recibir una nueva capa de pintura protectora anticorrosiva. Para la aplicación de pintura se seguirá lo establecido en el Manual de Conservación de Carreteras, Capítulo 6.</li> </ul>

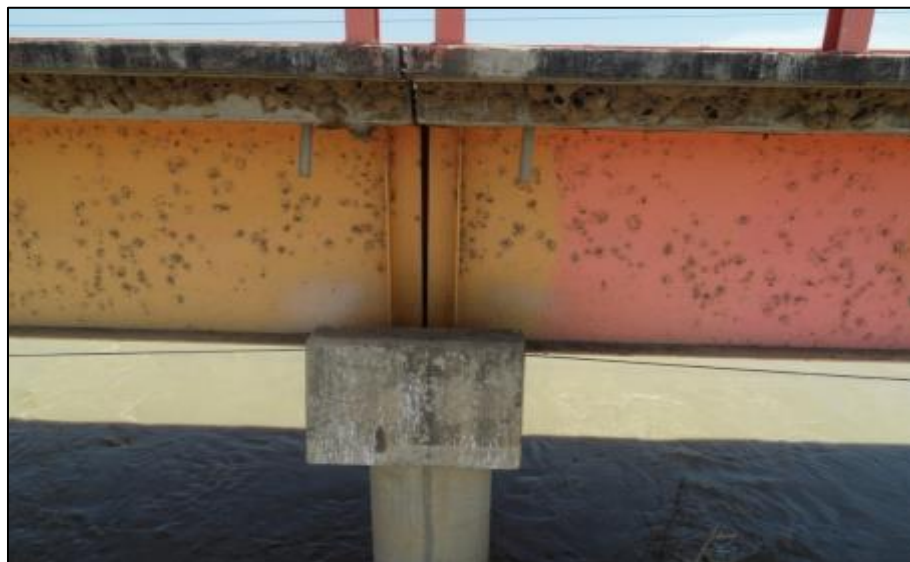
**Figura 14.** Giro debido a la flexión en las vigas de acero en el apoyo del pilar 4. Se aprecia diferencia de espesor de junta entre la parte inferior y superior de la viga. Aparentemente no se ha considerado contraflecha para contrarrestarlo.

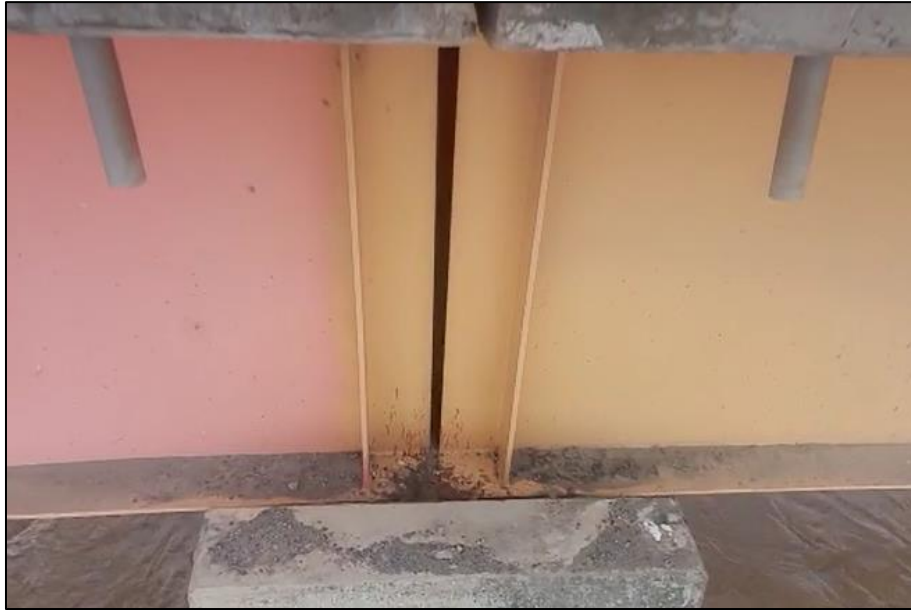
**Figura 15.** Giro debido a la flexión en las vigas en el pilar 4, aguas arriba. Se aprecia diferencia de espesor de junta entre la parte inferior y superior de la viga. Apparently no se ha considerado contraflecha para contrarrestarlo.

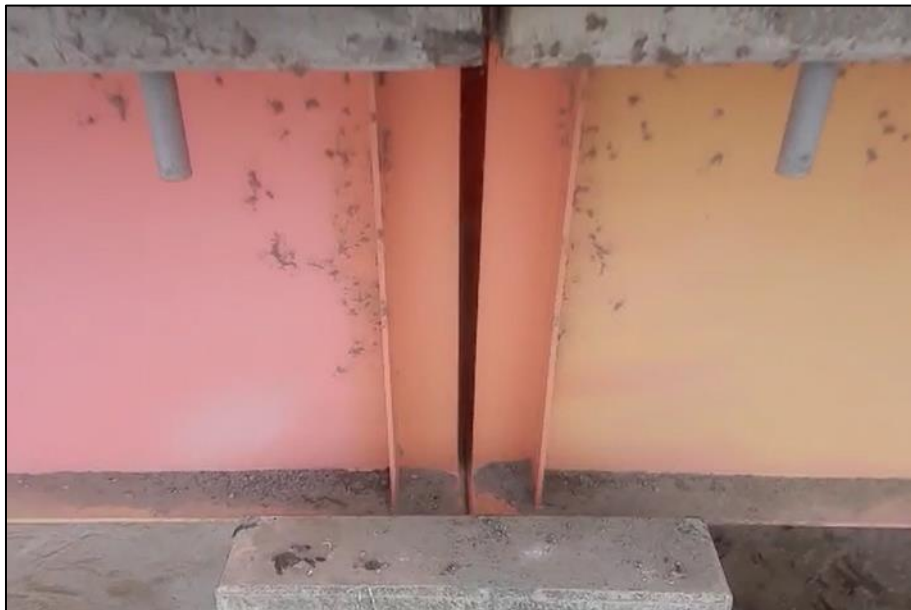
**Figura 16.** Giro debido a la flexión en las vigas en el pilar 5, aguas arriba. Se aprecia diferencia de espesor de junta entre la parte inferior y superior de la viga. Apparently no se ha considerado contraflecha para contrarrestarlo.

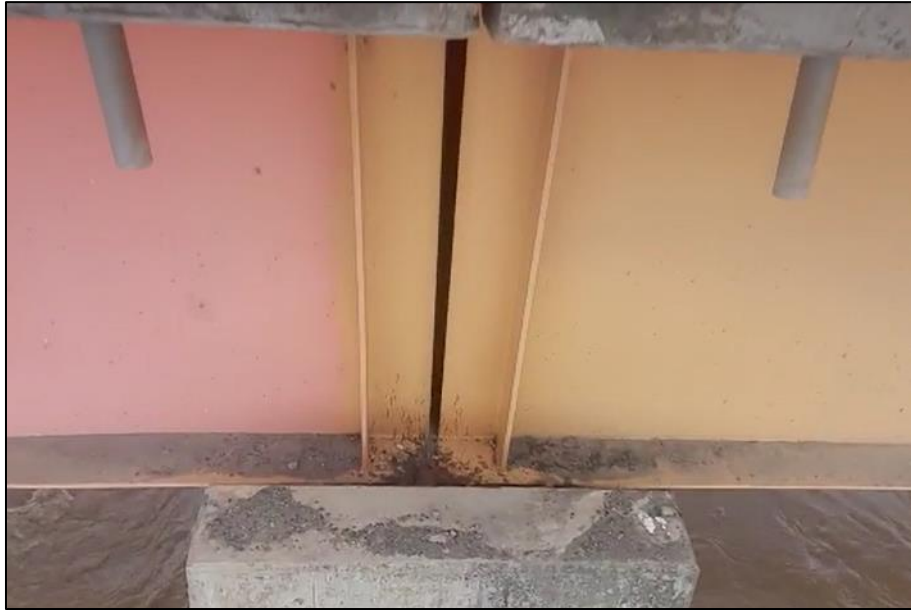
**Figura 17.** Giro debido a la flexión en las vigas en el pilar 5, aguas abajo. Se aprecia diferencia de espesor de junta entre la parte inferior y superior de la viga. Aparentemente no se ha considerado contraflecha para contrarrestarlo.

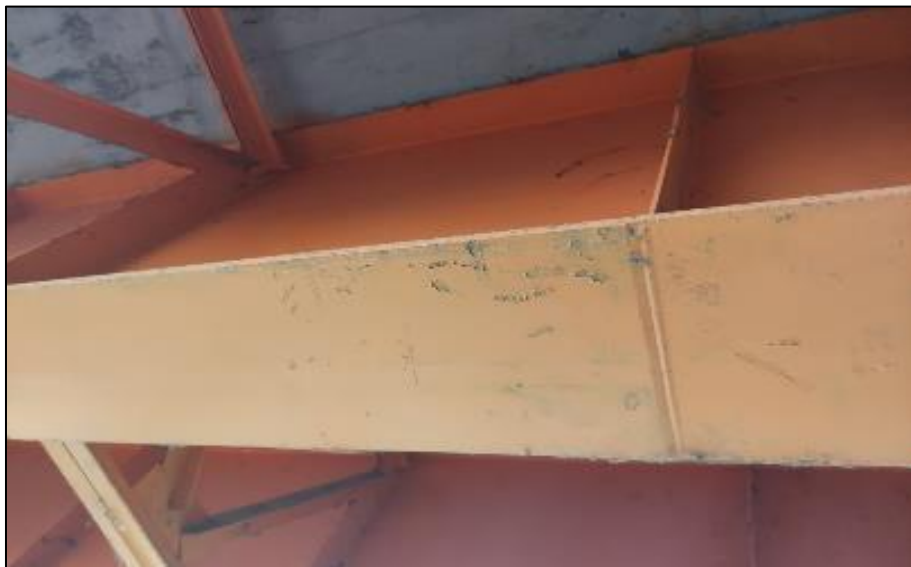
- Desprendimiento de pintura y raspones.

**Figura 18.** Desprendimiento de pintura, raspones en vigas de acero estructural

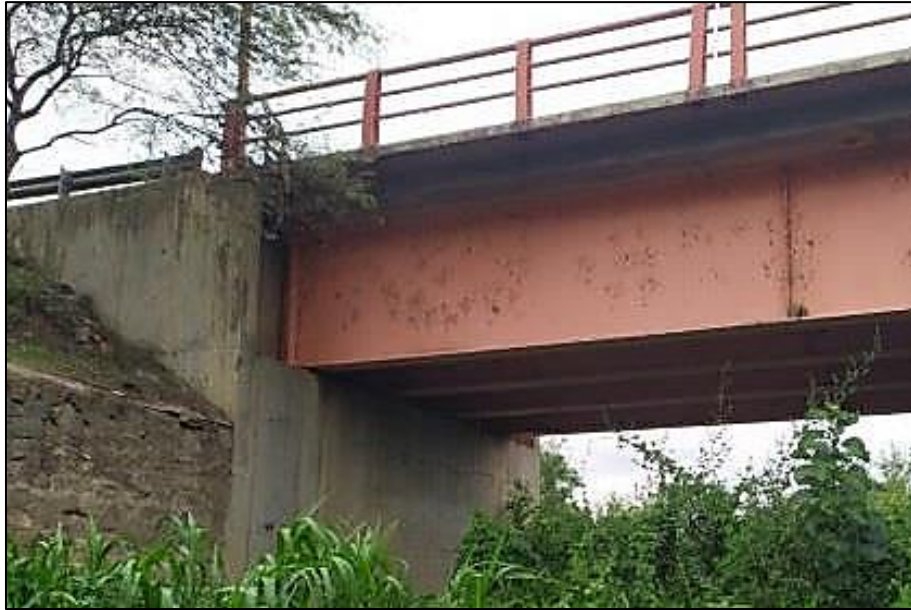
- Presencia de hongos, materia orgánica, nidos de aves.

**Figura 19.** Viga de acero estructural con presencia de hongos y materia orgánica

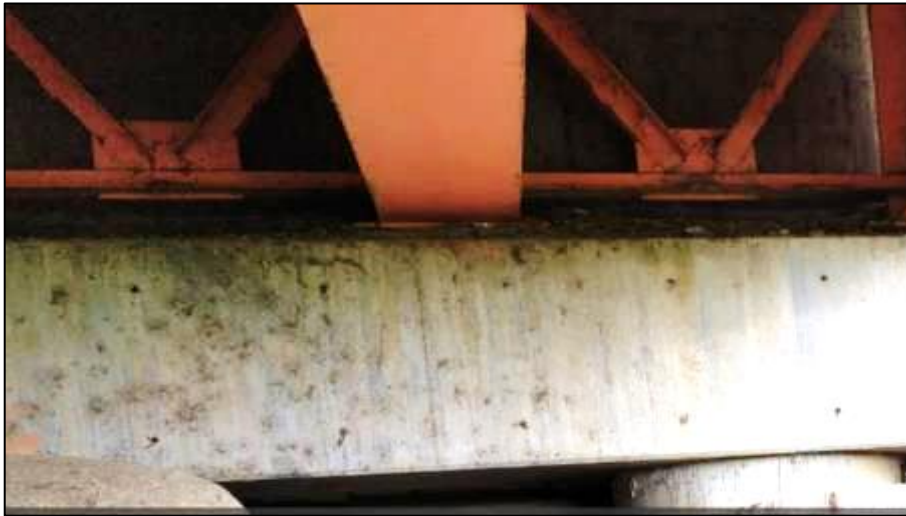
- Presencia de suciedad y polvo en los arriostres de acero

**Figura 24.** Suciedad y polvo en los arriostres de acero.

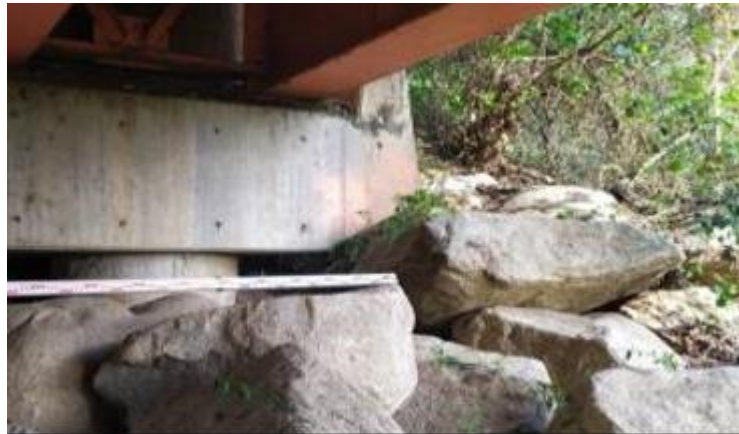
- Presencia biológica, suciedad, polvo y humedad.

**Figura 28.** Presencia biológica, suciedad, polvo y humedad.

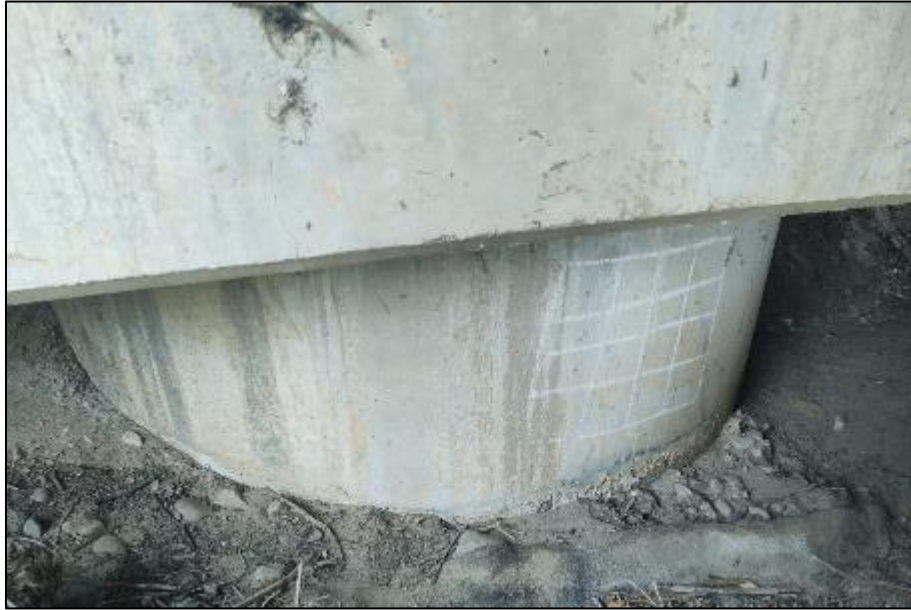
- Fisuras por retracción de menos de 1.5 mm en pilote

**Figura 30.** Fisuras de menos de 1.5 mm por retracción.

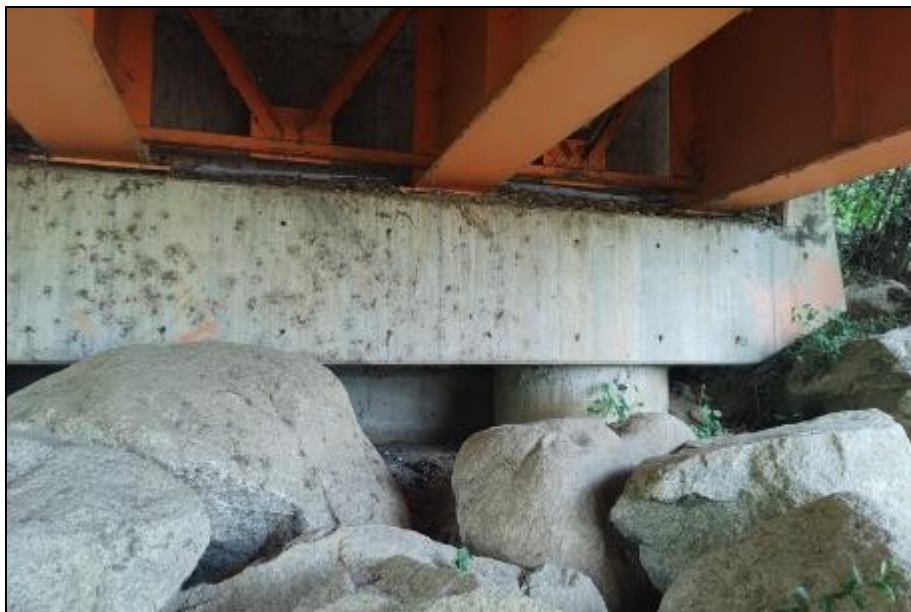
- Presencia de suciedad y polvo en estribo derecho

**Figura 31.** Estribo derecho con suciedad y polvo.

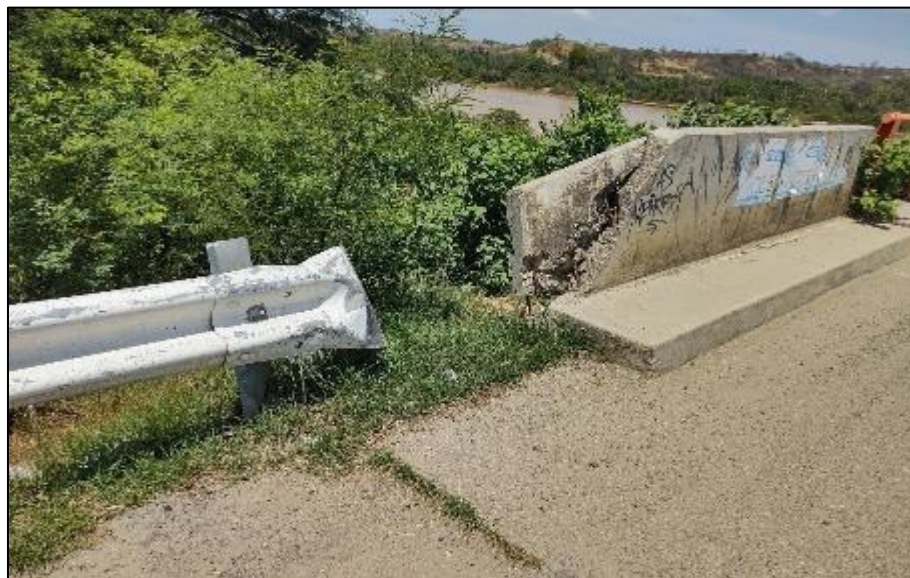
- Ala aguas arriba del estribo derecho con fractura en la parte superior.

**FIGURA 33.** Fractura en ala del estribo derecho

- Desgaste general superficial de capa de asfalto por lo cual se recomienda la reposición de material sellante de capa asfáltica.
- Fractura de muro ala de estribo derecho por colisión vehicular, se recomienda la reconstrucción de muro ala.

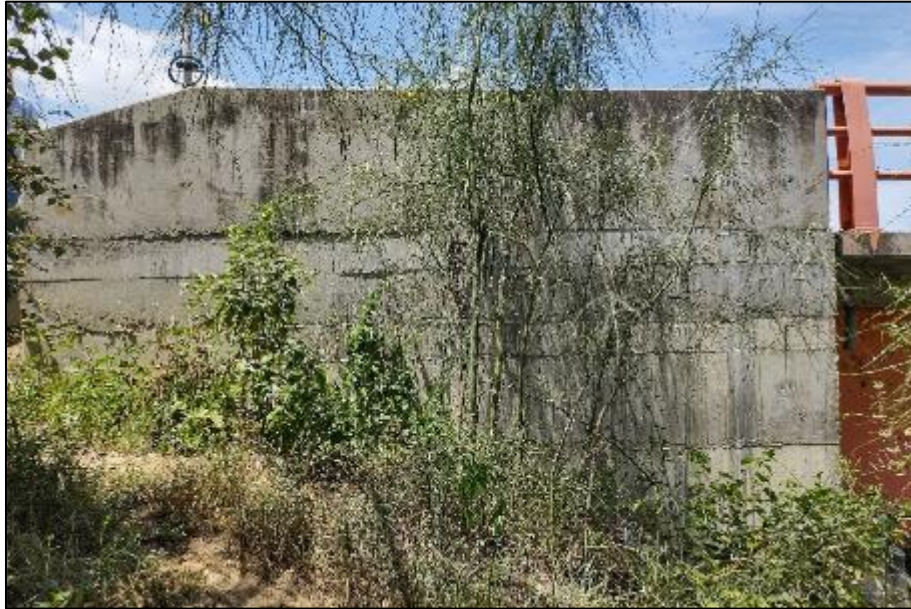
- Ala aguas abajo del estribo derecho con fisuras de menos de 1.5 mm, además de daños menores por el intemperismo.

**Figura 34.** Fisuras menores a 1.5 mm en ala de estribo derecho.

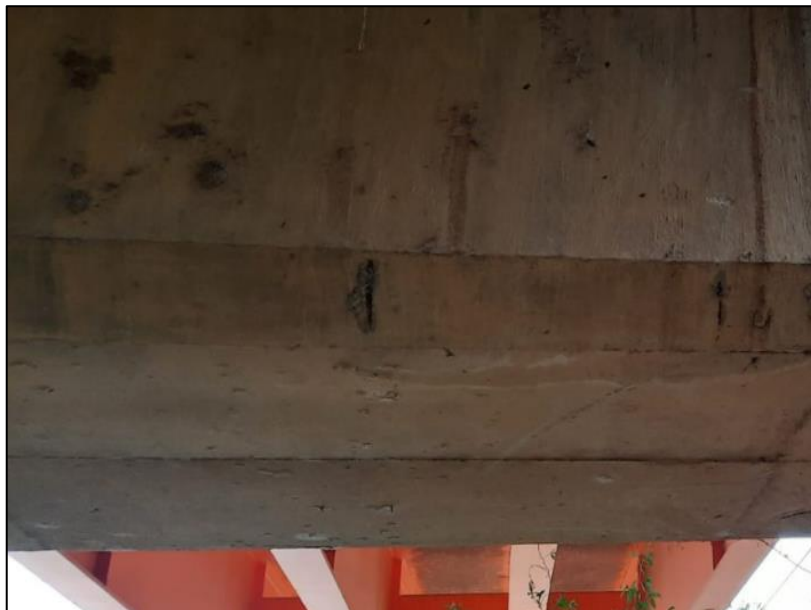
- Aceros expuestos en el cabezal del pilar 1.

Elemento / Condición	Propuesta de Mantenimiento
	<p>Donde exista desprendimiento de concreto con exposición de armadura se recomienda remoción y eliminación de material suelto en un área rectangular y picar el concreto por lo menos a ¾ in debajo del acero, dejando una superficie rugosa. Luego, se sugiere la remoción de capas de óxido y corrosión de armadura (mediante arenado, agua a presión o cepillo, etc.). Después, continuaría la aplicación de los agentes de adherencia como epóxicos, resane y/o concretos con aditivos expansivos.</p>
<p>Barandas de acero <b>Regular (2.00)</b></p>	<ul style="list-style-type: none"> <li>• A las zonas de las barandas de acero con presencia de sales, óxido y corrosión se recomienda realizarles limpieza con solventes de forma manual en las zonas específicas perjudicadas, seguido de un lavado de agua. Luego se recurrirá al retiro de la pintura con limpieza manual con herramientas y equipos manuales, como amoladora y escobillas de acero, eventual empleo de equipo de arenado en estas zonas y a las partes con desgaste de pintura para dejar la zona completamente limpia. Finalmente, después de tener las zonas preparadas se puede recibir una nueva capa de pintura protectora anticorrosiva. Para la aplicación de pintura se seguirá lo establecido en el Manual de Conservación de Carreteras, Capítulo 6.</li> </ul>

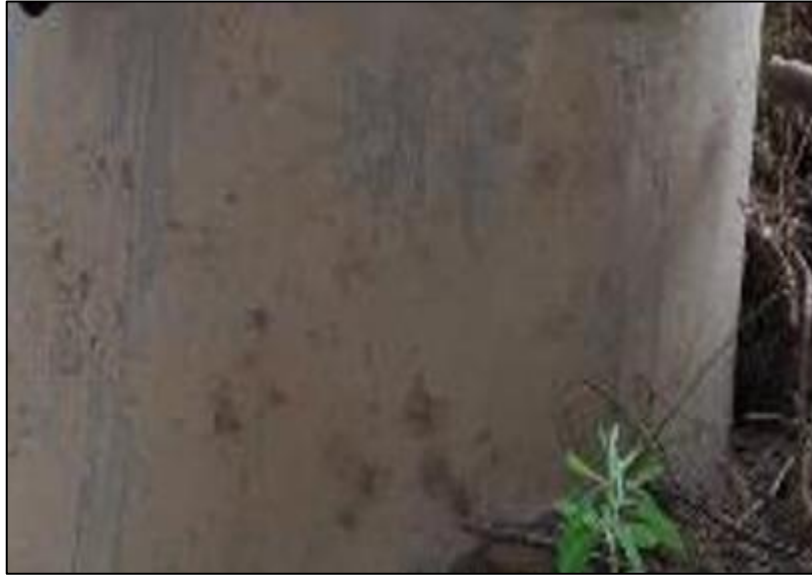
- Presencia de hongos y de humedad.

**Figura 40.** Presencia de hongos y humedad en el pilar 1.

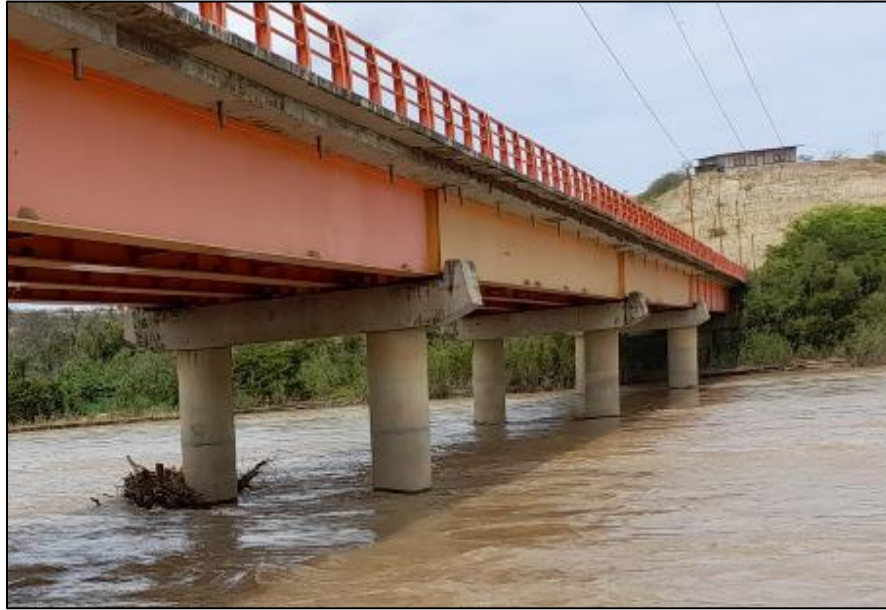
- Manchas de humedad debido al intemperismo.

**Figura 42.** Manchas de humedad en los pilares.

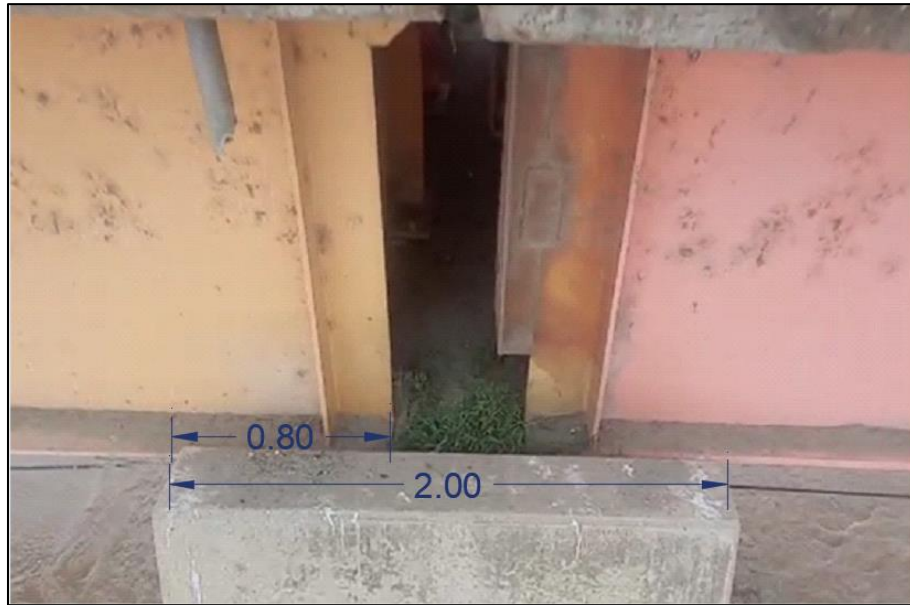
Para el pilar 2, se toma  $L$  igual a 40 m,  $H$  igual a 6.7 m, y  $S$  0°. Como resultado,  $N$  es igual a 31 cm. Además, se da un factor de seguridad de 1.5 porque la estructura se ubica en la zona 4 del mapa sísmico del Perú. La longitud mínima de apoyo es ahora 47 cm. El cabezal del pilar 2 tiene aproximadamente 2 m de espesor. La longitud de apoyo de las vigas tiene 80 cm. Se está cumpliendo con la longitud mínima de apoyo en el pilar 2.

**Figura 43.** Detalle de extremos de vigas en el pilar 2, aguas arriba. Presencia de vegetación en los cabezales de los pilares.

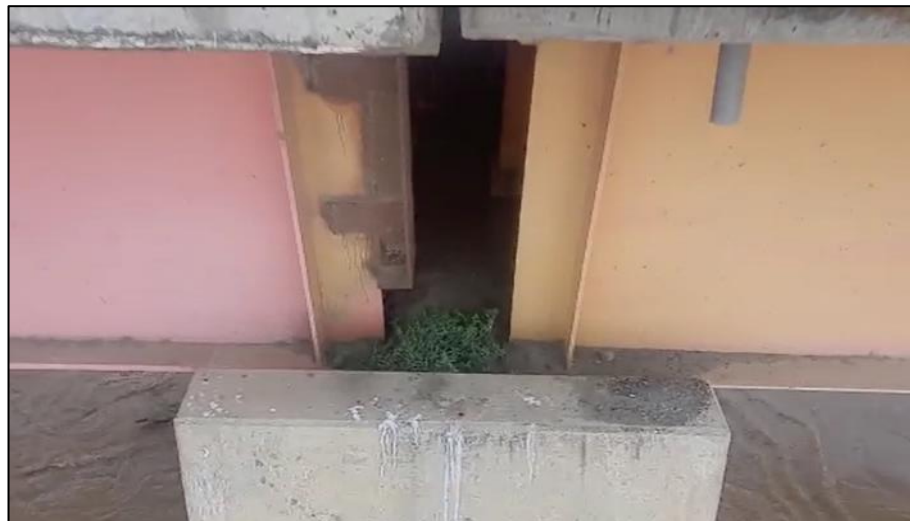
**Figura 44.** Detalle de extremos de vigas en el pilar 2, aguas abajo. Presencia de vegetación en los cabezales de los pilares.

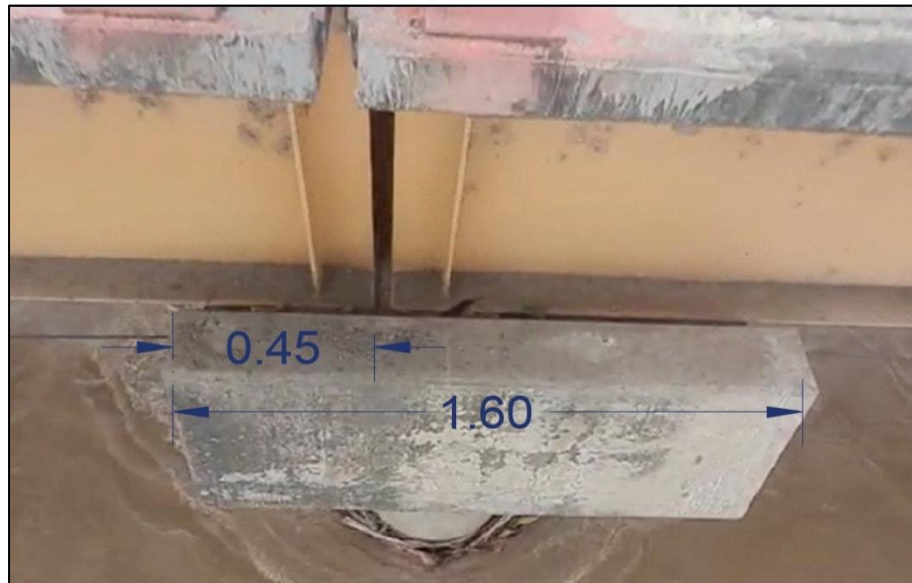
mínima. El apoyo al lado derecho es más de 80 cm, lo que genera excentricidad en el apoyo.

**Figura 45.** Detalle de extremos de vigas en el pilar 3, aguas arriba.

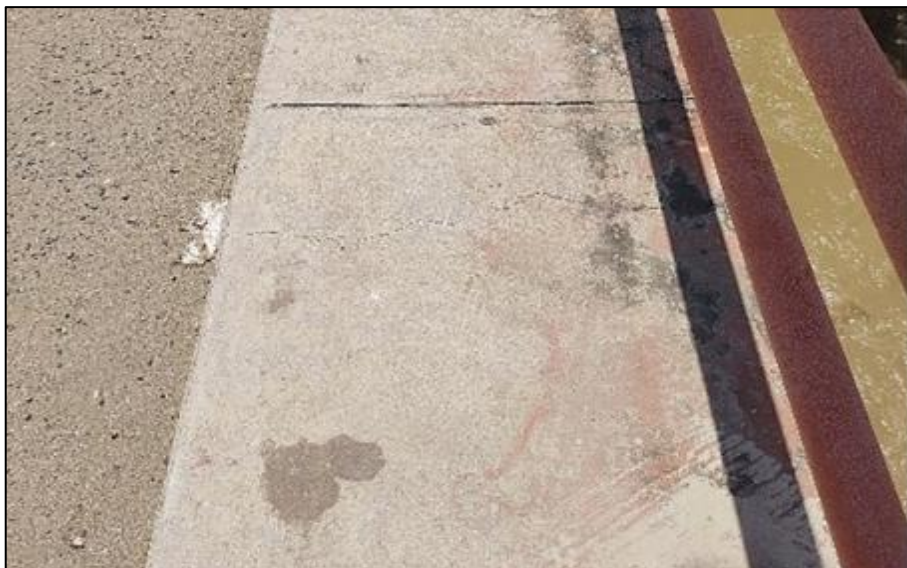
- Fisuras menores a 1.5 mm

**Figura 56.** Fisuras en la vereda aguas abajo.

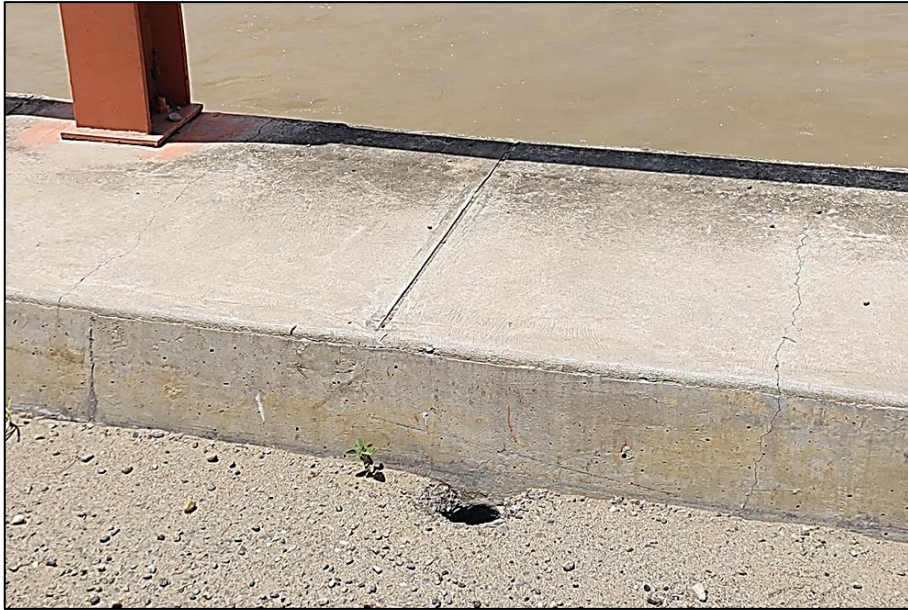
**Figura 57.** Fisuras en la vereda aguas arriba.

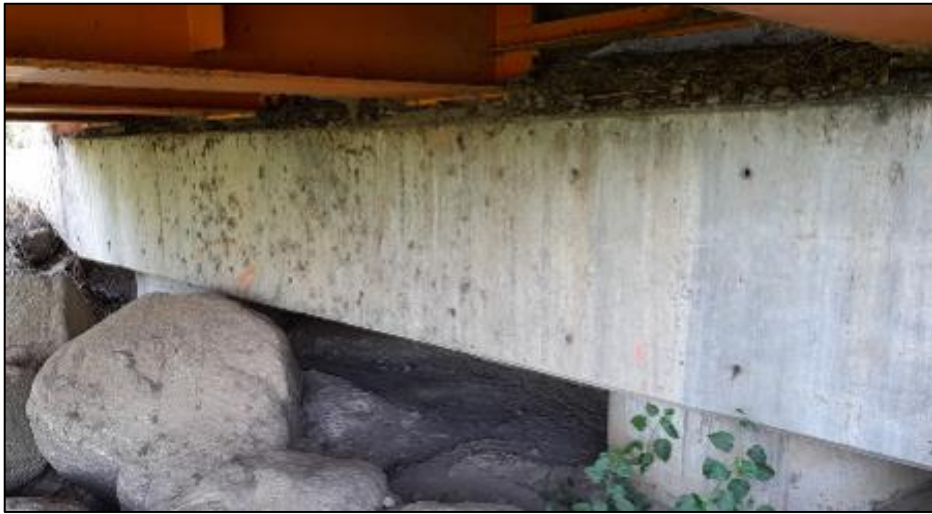
- Obstrucción de los laterales de la base de neopreno con piedras, vegetación, etc.

**Figura 63.** Vista de los apoyos en el estribo derecho del puente Francos obstruidos por impurezas.

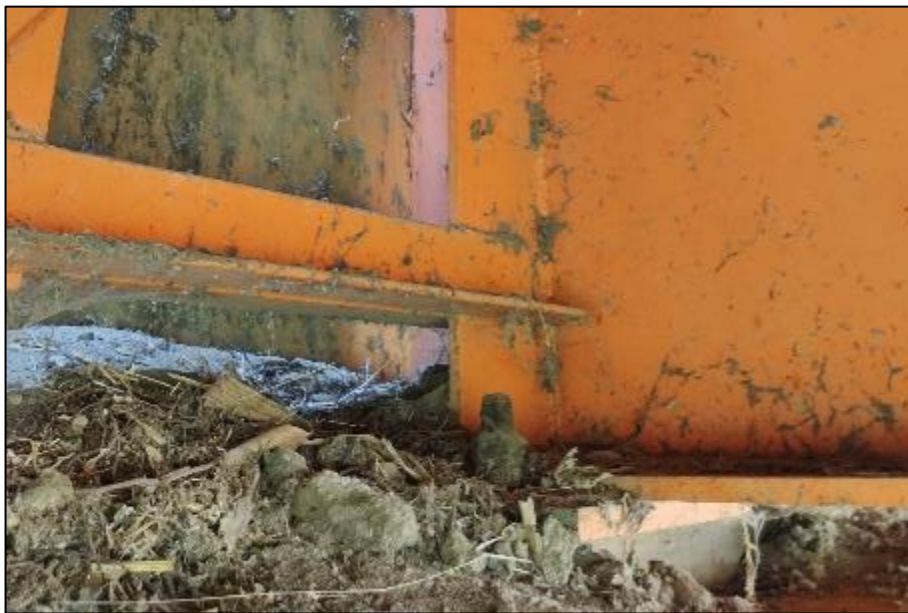
**Figura 64.** Apoyo fijo del estribo derecho obstruido por impurezas.

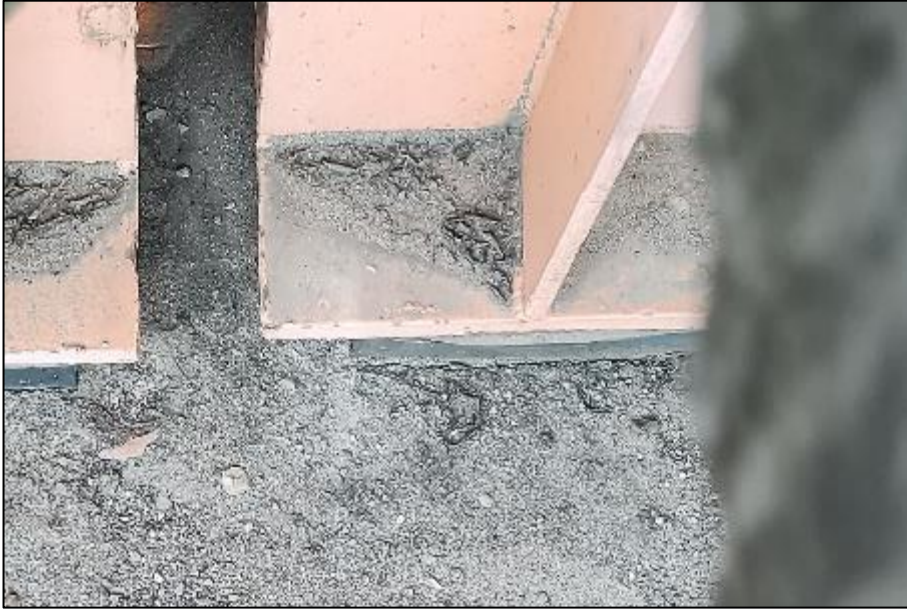
- Abultamiento lateral

**Figura 65.** Apoyo fijo del pilar 1 (de la construcción original, antes del FEN 98) del puente Francos aparentemente tiene placas de acero interiores horizontales en el apoyo de neopreno que permiten menores abultamientos. Se puede observar abultamiento lateral en la tercera parte superior.

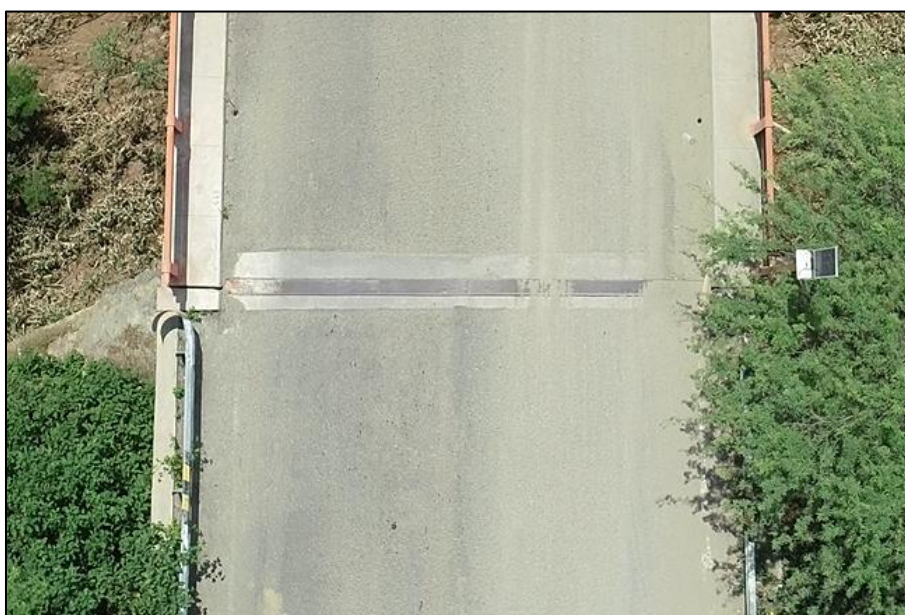
**Figura 69.** Vista en planta de la junta 1 (tramo 1)

- El tipo de junta entre estribo izquierdo y tramo 1 es aparentemente tipo deslizante con muy poco rango de movilidad y obstruida. La junta no está cumpliendo su función.

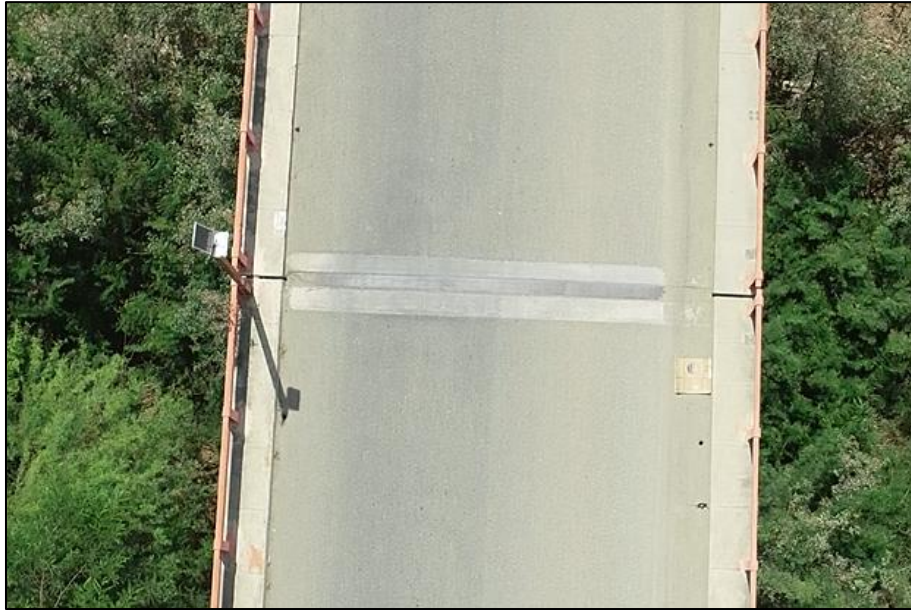
**Figura 70.** Vista en planta de la junta 2 (tramo 1 y tramo 2)

- Entre tramo 1 y tramo 2 no hay junta, en su reemplazo se tiene una placa de acero.

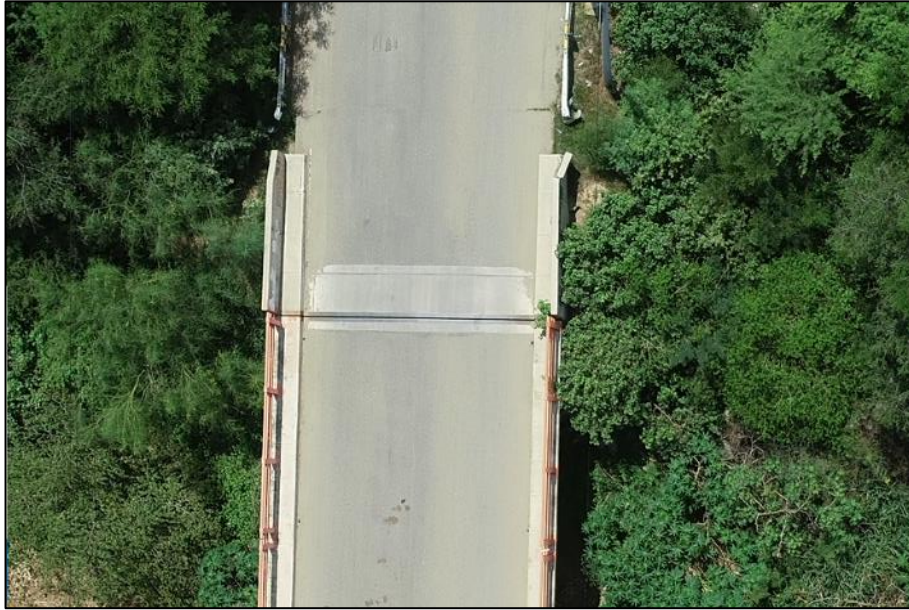
**Figura 76.** Vista en planta de la junta 7 (tramo 6 y tramo 7)

- Junta 7 tipo comprensible/expansible con relleno elastómero obstruida.

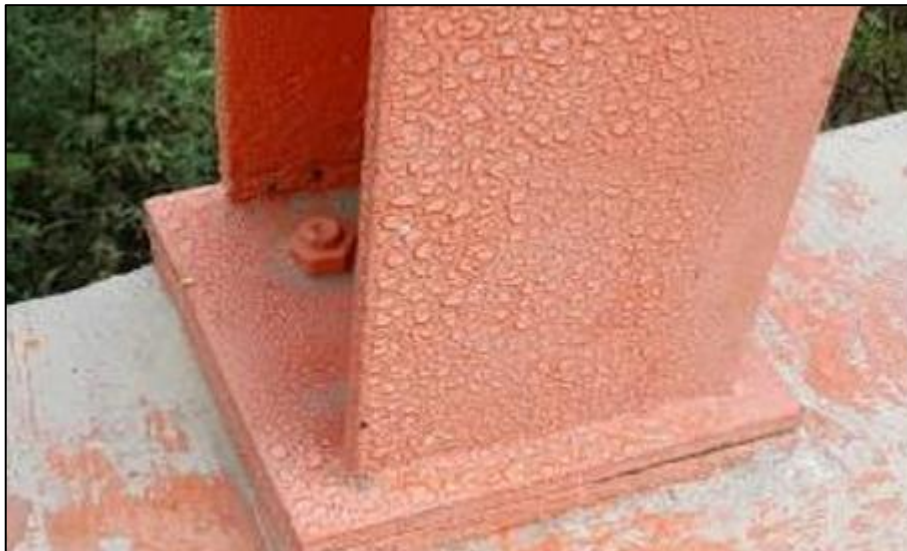
**Figura 81.** Perno de fijación de baranda.

- Los pernos de fijación de baranda son de 3/8". La distancia que deben de tener del extremo del perno a la cara de la losa deben ser 6 cm para pernos de 3/8". Sin embargo, solo hay 2 cm.

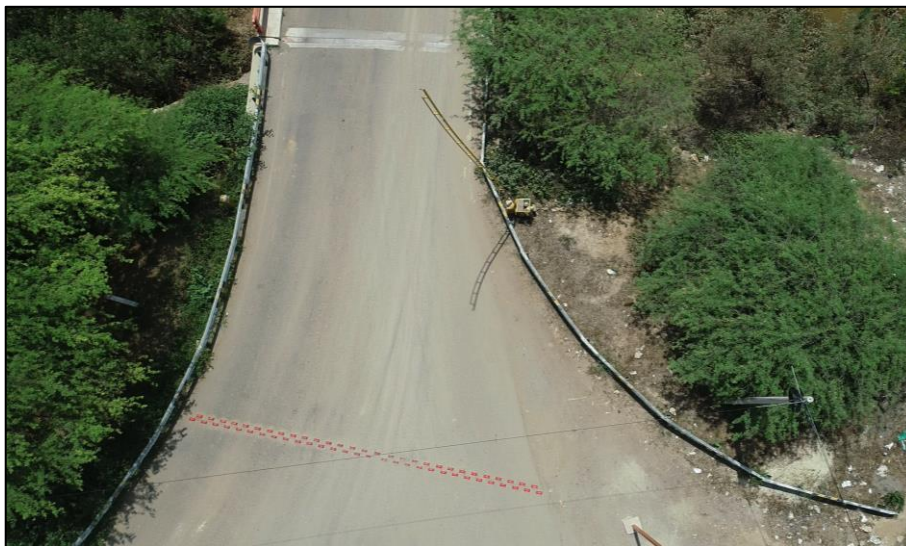
No se ha encontrado señalización en el puente vertical ni horizontal. En las siguientes figuras se puede verificar la ausencia de estas.

**Figura 90.** Vista en planta de la entrada del puente Franco.

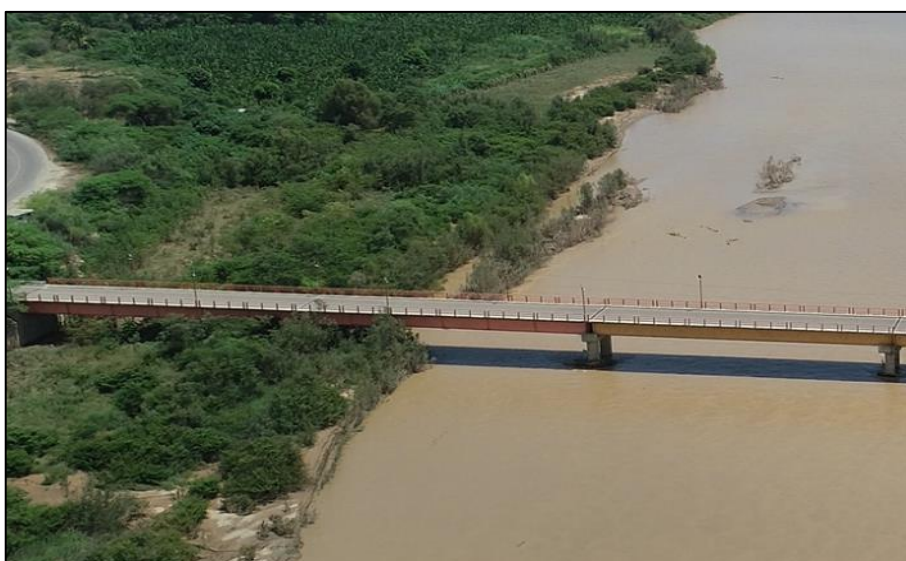
**Figura 91.** Vista lateral del puente Francos del tramo 1, 2 y 3.
