UNIVERSIDAD CÉSAR VALLEJO

“Estudio Comparativo de la Condición Superficial del Pavimento Flexible Aplicando el Software Evalpav y Método de Rugosidad de Merlin en la Av. Argentina de la Ciudad de Arequipa”

Fotografías de daños en el pavimento Tramo 1: (0+000 - 1+ 200 - calzada derecha)

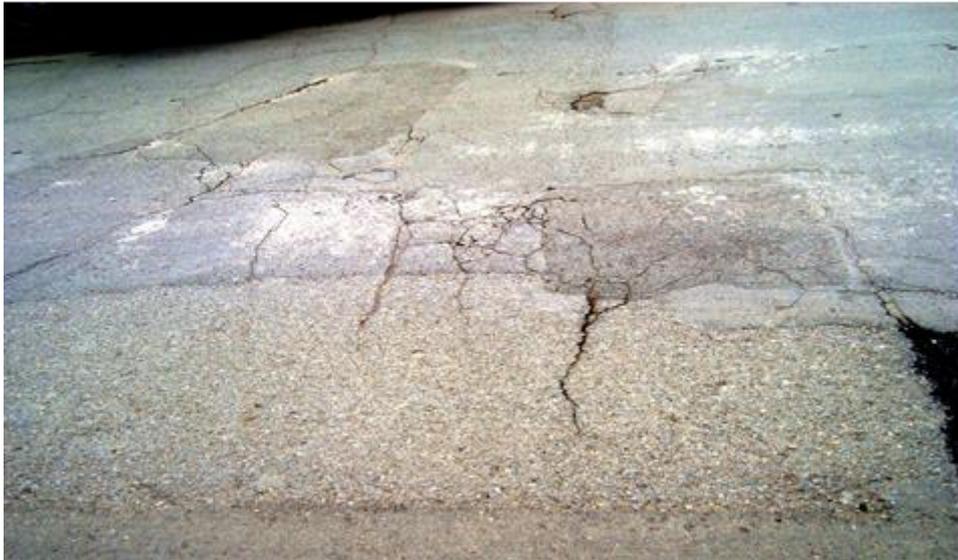
Anexo 3. Parcheo

Parcheo de nivel de severidad alta, ubicada en la unidad de muestra U- 3, tramo 1.

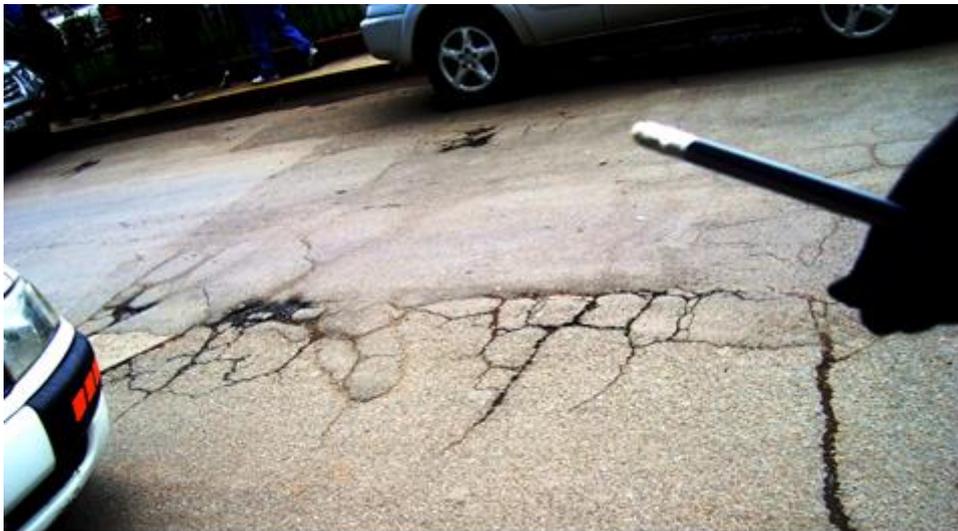
Anexo 4. Piel de cocodrilo

Piel de cocodrilo de nivel de severidad alta, ubicada en la unidad de muestra U- 3, tramo 1.

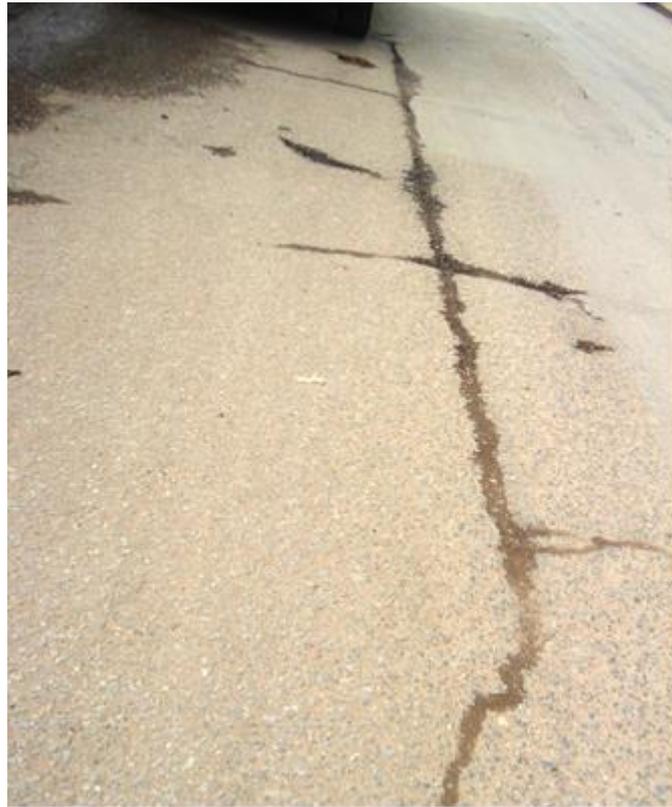
Anexo 5. Grieta longitudinal

Grieta longitudinal de nivel de severidad alta, ubicada en la unidad de muestra U- 3, tramo 1

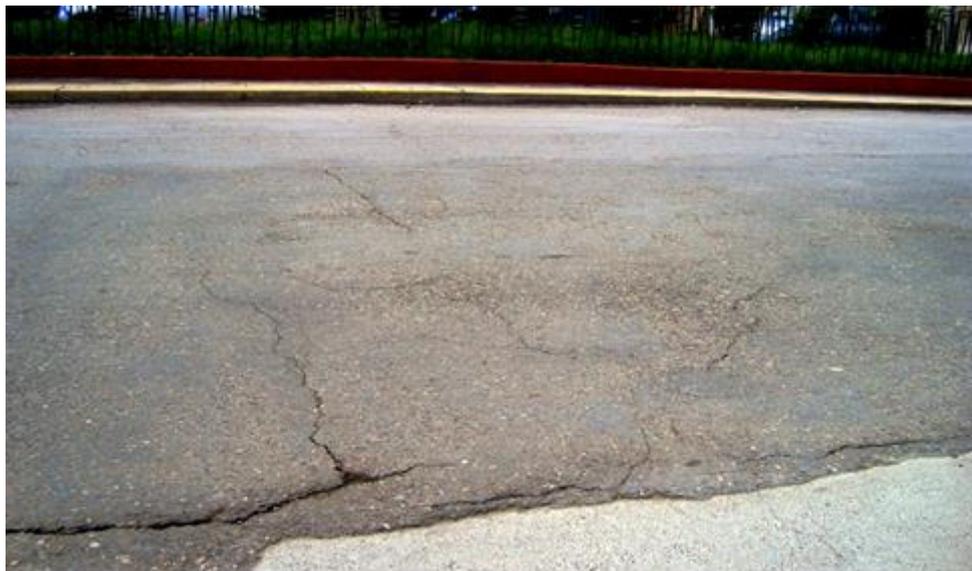
Anexo 6. Desnivel carril / berma

Desnivel carril / berma de nivel de severidad media, ubicada en la unidad de muestra U- 6, tramo 1.

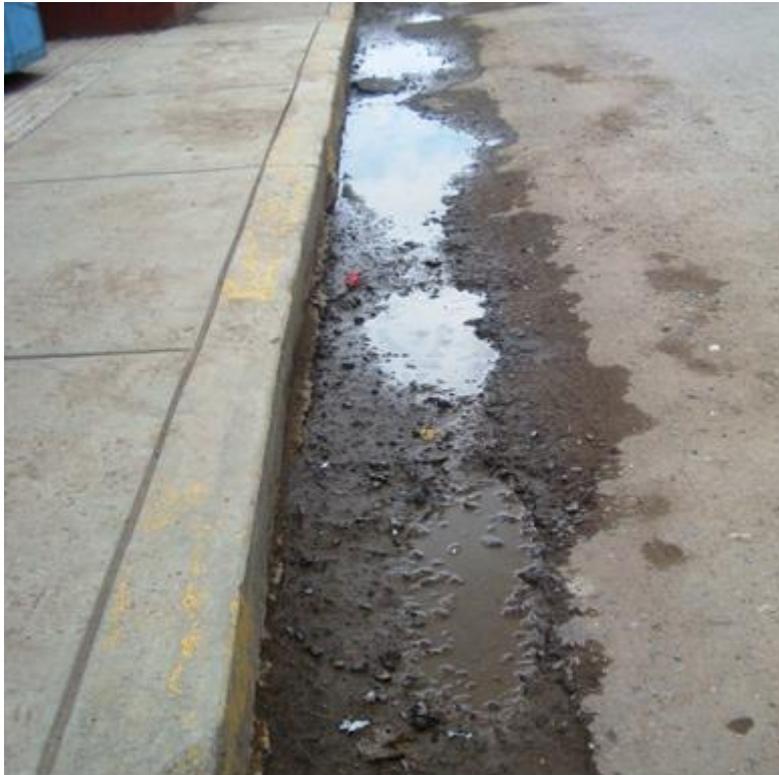
Anexo 7. Grieta de borde

Grieta de borde de nivel de severidad alta, ubicada en la unidad de muestra U- 6, tramo 1

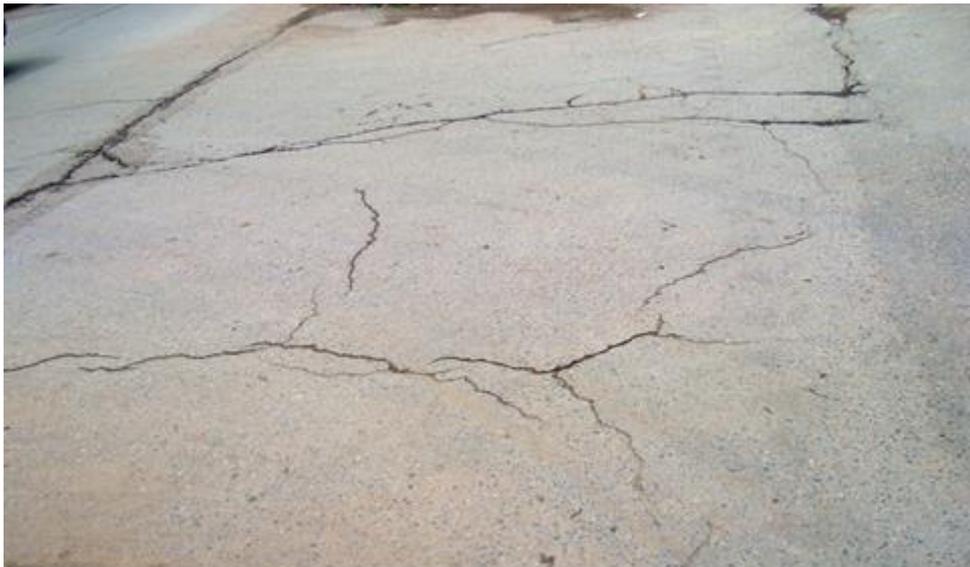
Anexo 8. Agrietamiento en bloque

Agrietamiento en bloque de nivel de severidad media, ubicada en la unidad de muestra U-9, tramo 1

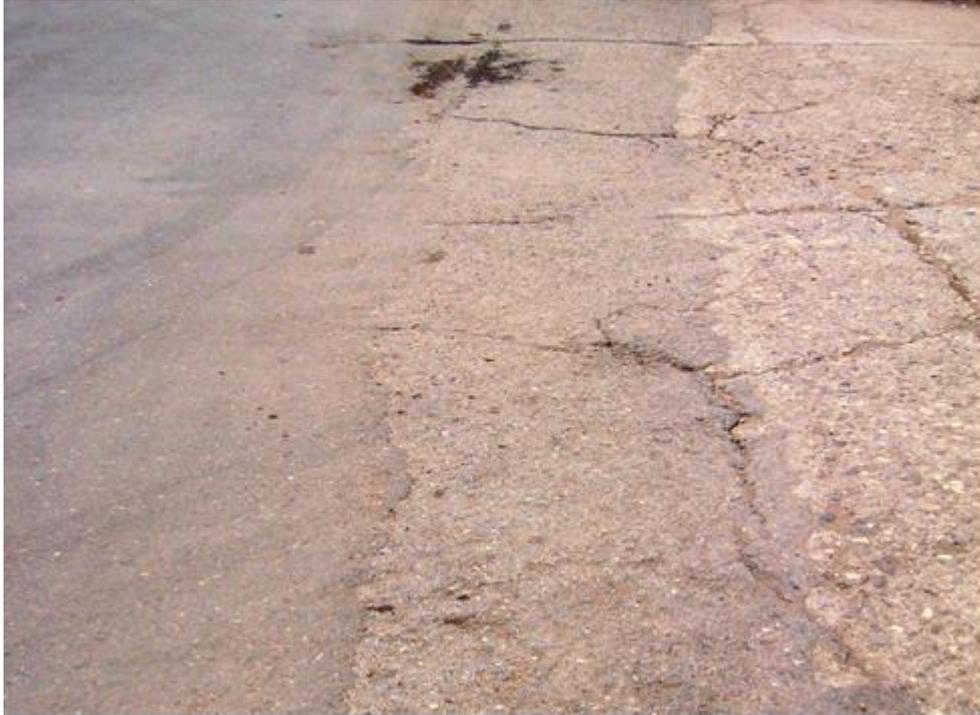
Anexo 9. Desplazamiento

Desplazamiento de nivel de severidad baja, ubicada en la unidad de muestra adicional U - 12, tramo 1

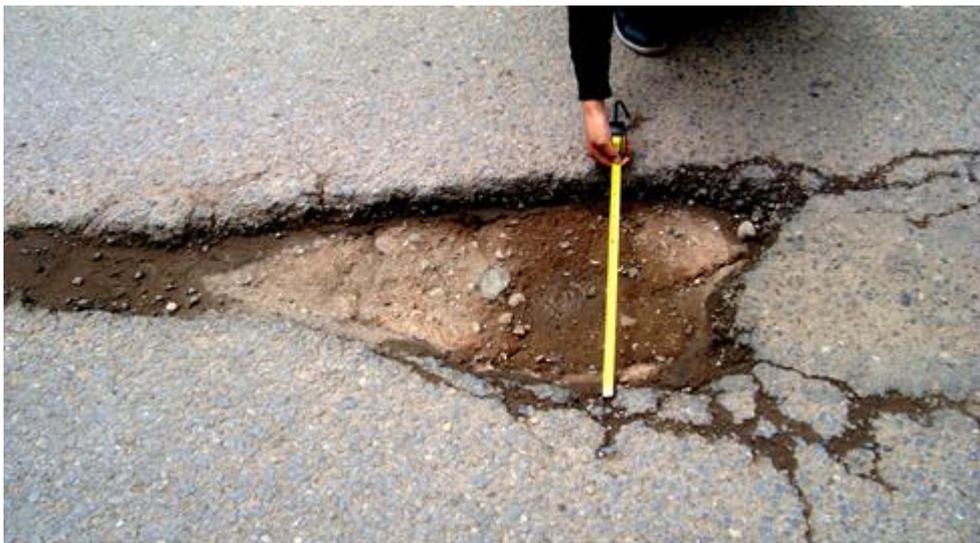
Anexo 10. Hueco

Hueco de nivel de severidad alta, ubicada en la unidad de muestra U-15, tramo 1

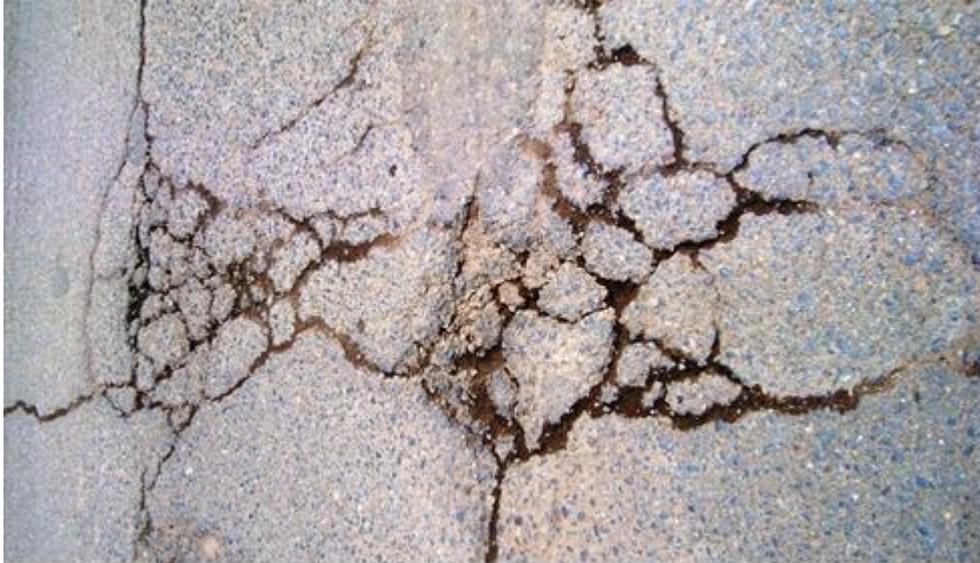
Anexo 11. Piel de cocodrilo

Piel de cocodrilo de nivel de severidad alta, ubicada en la unidad de muestra U-15, tramo 1

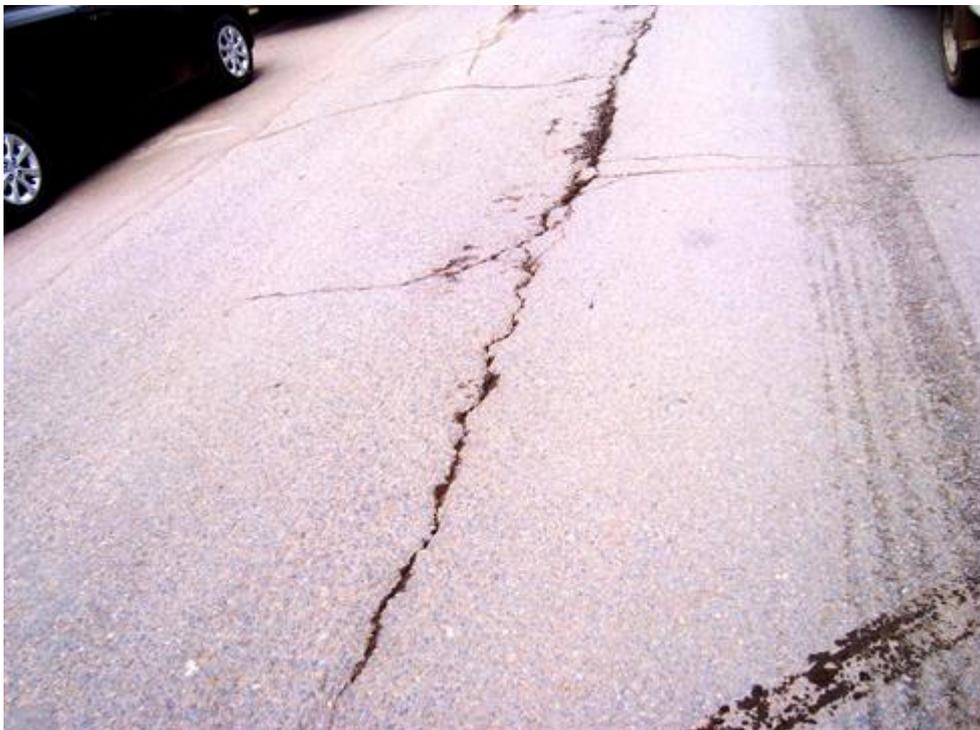
Anexo 12. Grieta de reflexión de junta

Grieta de reflexión de junta de nivel de severidad alta, ubicada en la unidad de muestra U-15, tramo 1

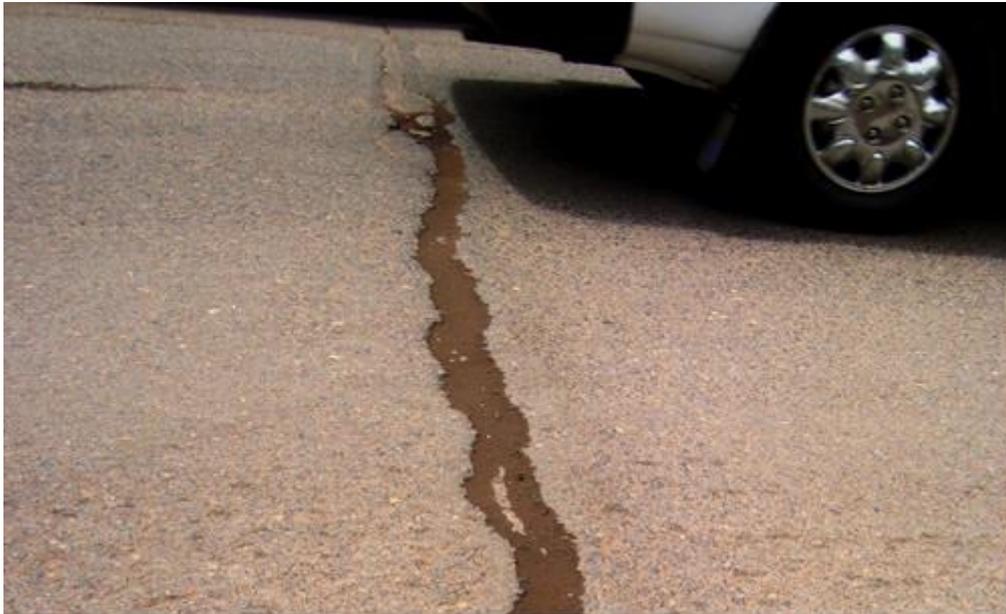
Anexo 13. Grietas transversales

Grietas transversales de nivel de severidad alta, ubicada en la unidad de muestra U-18, tramo 1

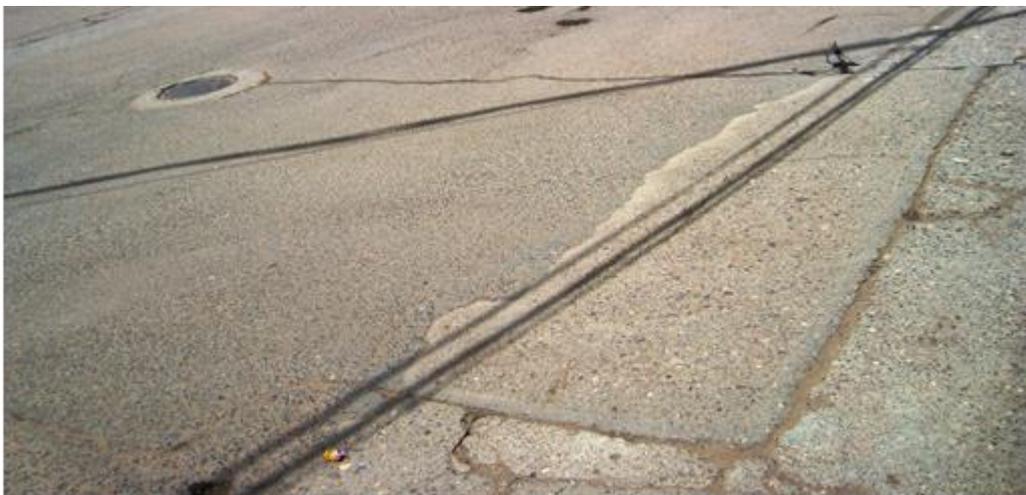
Anexo 14. Desplazamiento.

Desplazamiento de nivel de severidad media, ubicada en la unidad de muestra U-18, tramo 1

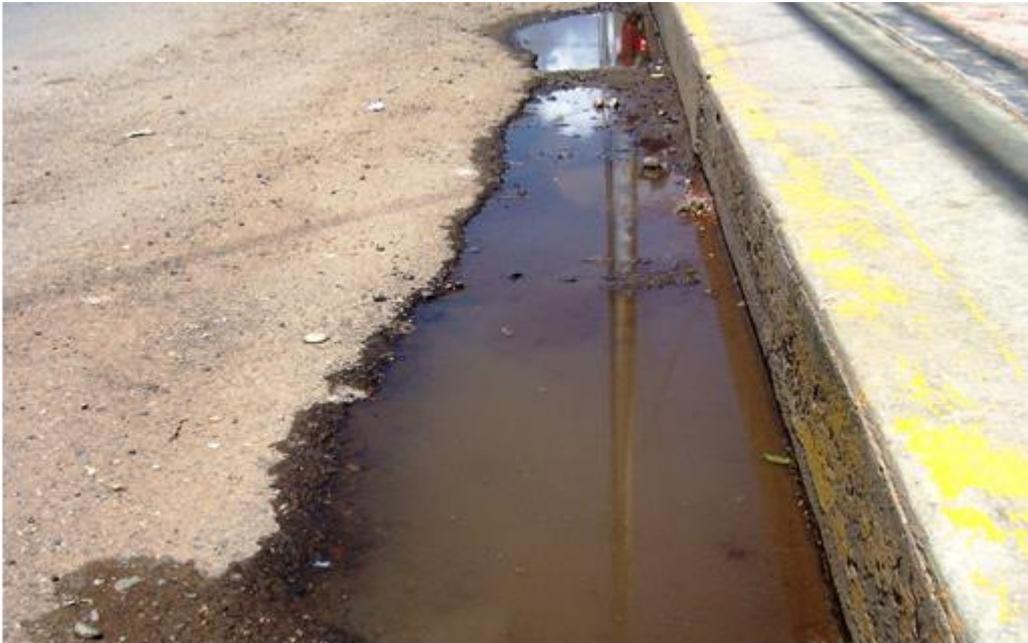
Anexo 15. Grieta de borde

Grieta de borde de nivel de severidad alta, ubicada en la unidad de muestra U-21, tramo 1.

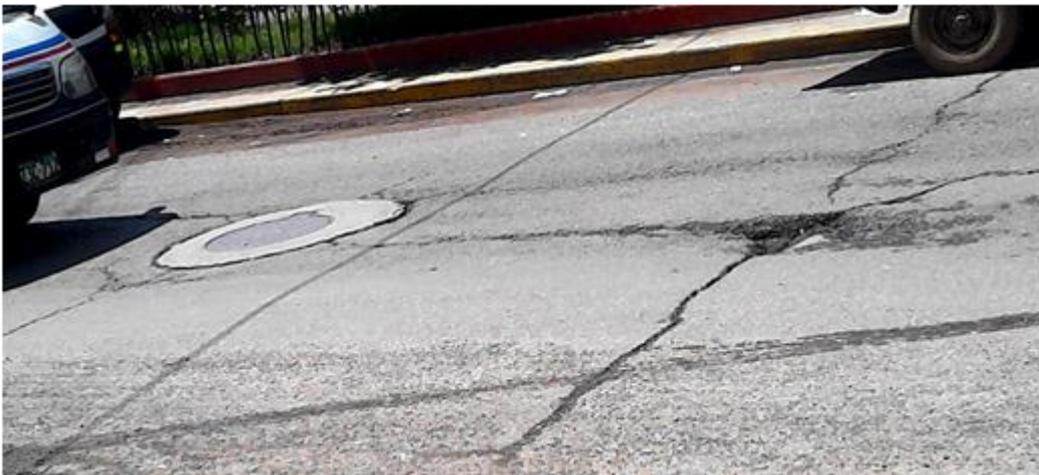
Anexo 16. Hueco

Hueco de nivel de severidad alta, ubicada en la unidad de muestra U-24, tramo 1

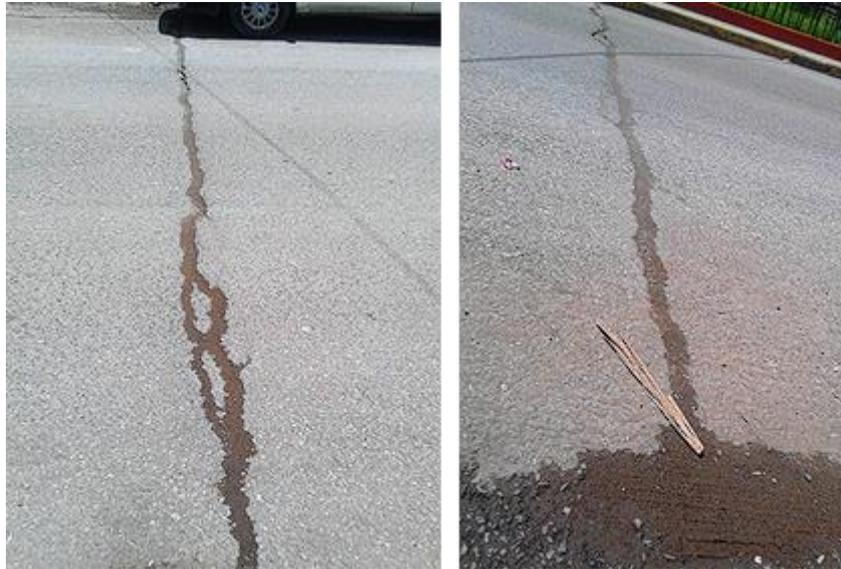
Anexo 17. Grieta transversal

Grieta transversal de nivel de severidad alta, ubicada en la unidad de muestra U-27, tramo 1

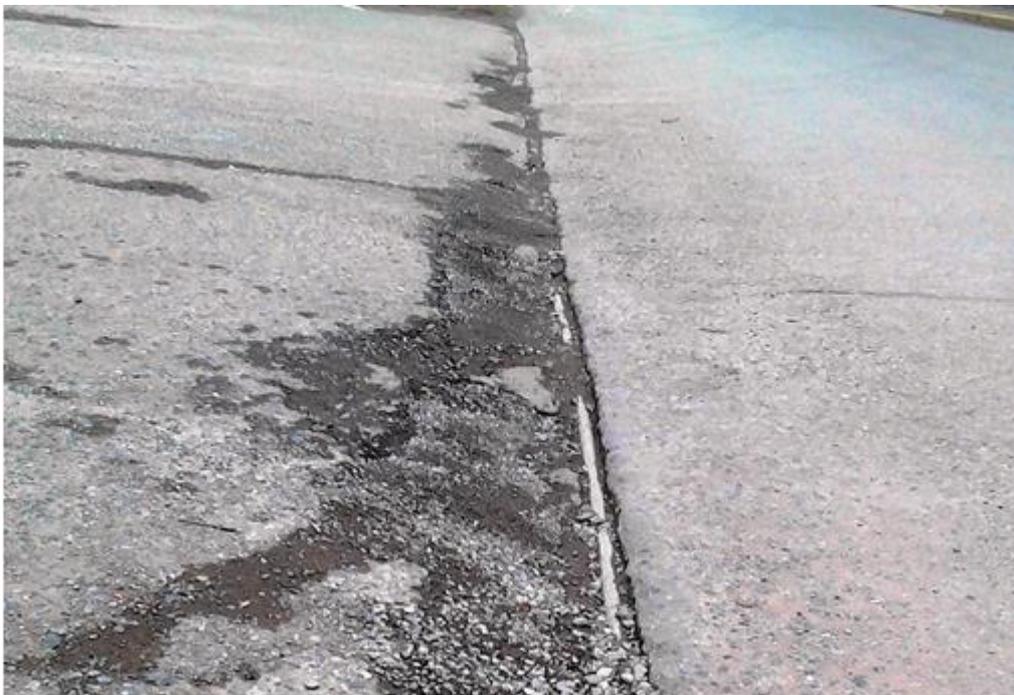
Anexo 18. Desplazamiento y grieta de reflexión de junta

Desplazamiento y grieta de reflexión de junta de nivel de severidad alta, ubicada en la unidad de muestra U-30, tramo 1

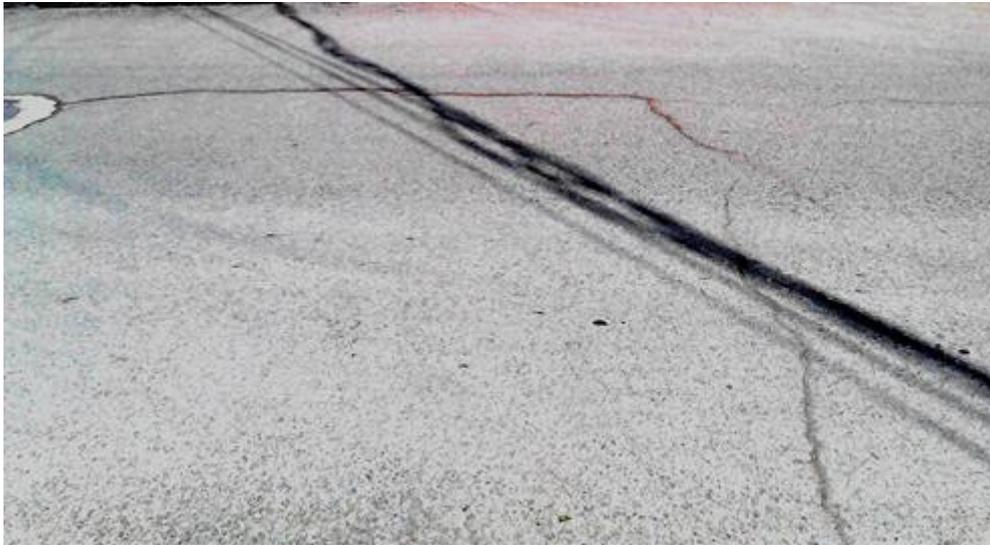
Anexo 19. Grieta parabólica

Grieta parabólica de nivel de severidad baja, ubicada en la unidad de muestra U-30, tramo 1

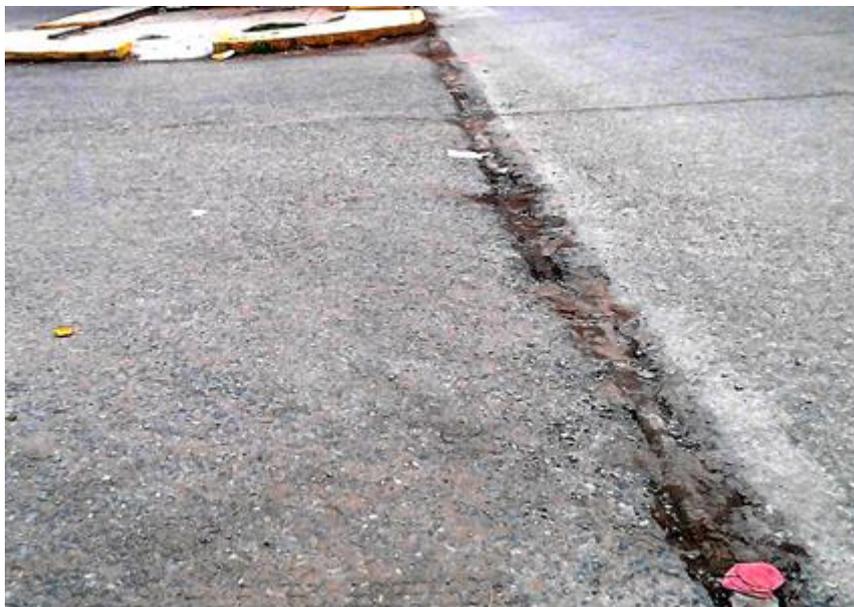
Anexo 20. Grieta de reflexión de junta

Grieta de reflexión de junta de nivel de severidad alta, ubicada en la unidad de muestra adicional U-33, tramo 1

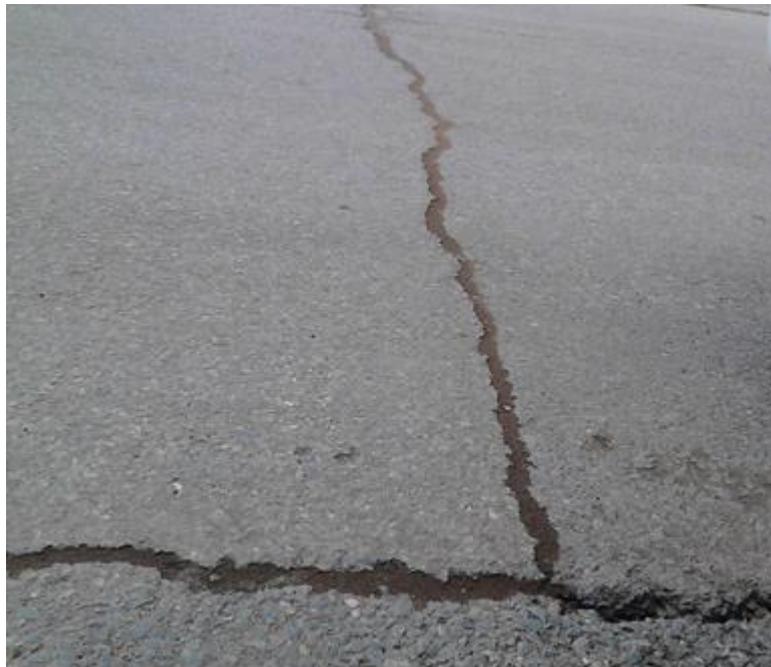
Anexo 21. Grieta de reflexión de junta

Grieta de reflexión de junta y longitudinal de nivel de severidad alta, ubicada en la unidad de muestra U-33, tramo 1

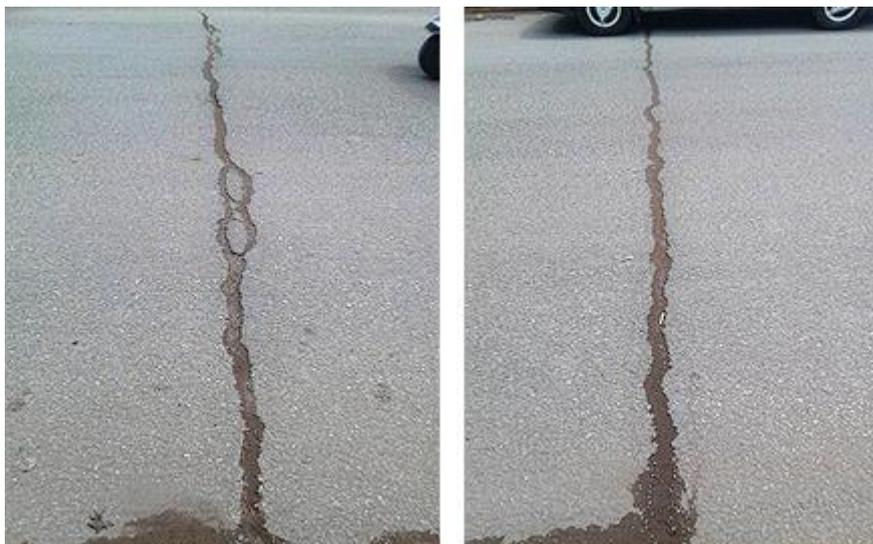
Anexo 22. Grietas transversales

Grietas transversales de nivel de severidad alta, ubicada en la unidad de muestra U-36, tramo 1
