UNIVERSIDAD PERUANA DE CIENCIAS APLICADAS

**APLICACIÓN DE MÉTODOS DE INSPECCIÓN Y REPARACIÓN EN
VIVIENDAS DE ALBAÑILERÍA CONFINADA CON PRESENCIA DE
DAÑOS EN SUS ELEMENTOS ESTRUCTURALES PROVOCADO
POR UN SISMO**

TESIS

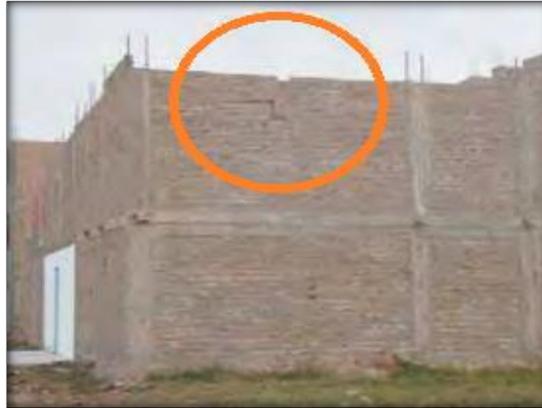
Por ello se puede afirmar que las fallas se producen en la parte superior media por momento positivo y en algunos casos en la unión de la columna con el muro por flexión negativa, formándose una grieta de ancho variable.

Figura 2. Falla en la parte superior media del muro por separación de más de 5.5m

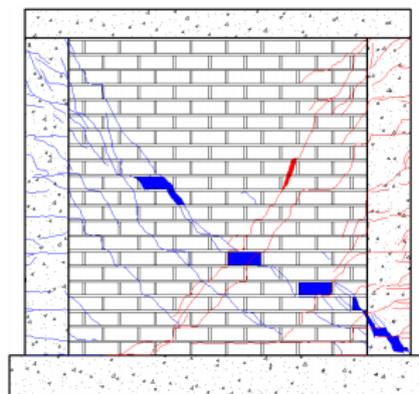
La falla por corte se caracteriza por un agrietamiento diagonal del paño de albañilería, y es consecuencia de las tensiones de tracción diagonal que se producen en el paño. Asimismo, la energía acumulada en muro antes de su falla por corte es alta y aunque se intente disipar a través de las grietas por flexión, que en su mayoría de casos estas grietas se forman en las columnas antes que inicie la grieta por corte en el muro, de la misma manera puede disipar su energía en forma inmediata dañando los elementos de confinamiento

Figura 3. Falla por corte en el plano

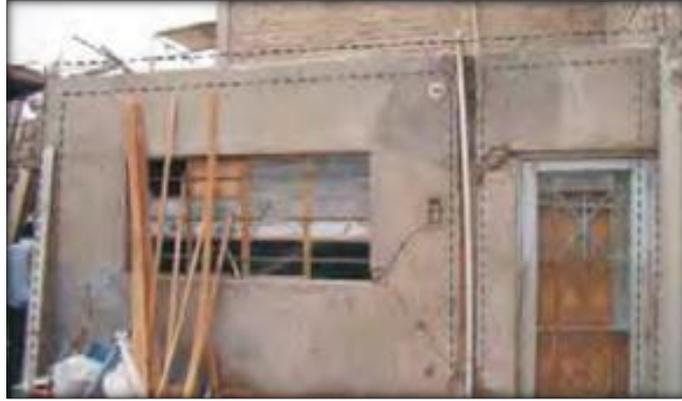
Figura 4. Falla de tracción diagonal o corte en la fachada de una vivienda que carece de columnas de refuerzo y viga de amarre.

Para mitigar las fallas por tracción diagonal o corte se debe considerar el siguiente procedimiento constructivo.

Dentado del muro: Tiene como objetivo la unión óptima entre muro y columna. Según la Norma E-070 se refiere a este tema y nos dice: “La longitud del diente no debe exceder los 5 cm y deberá limpiarse de los desperdicios de mortero y de partículas (Medina y Blanco, 2018).

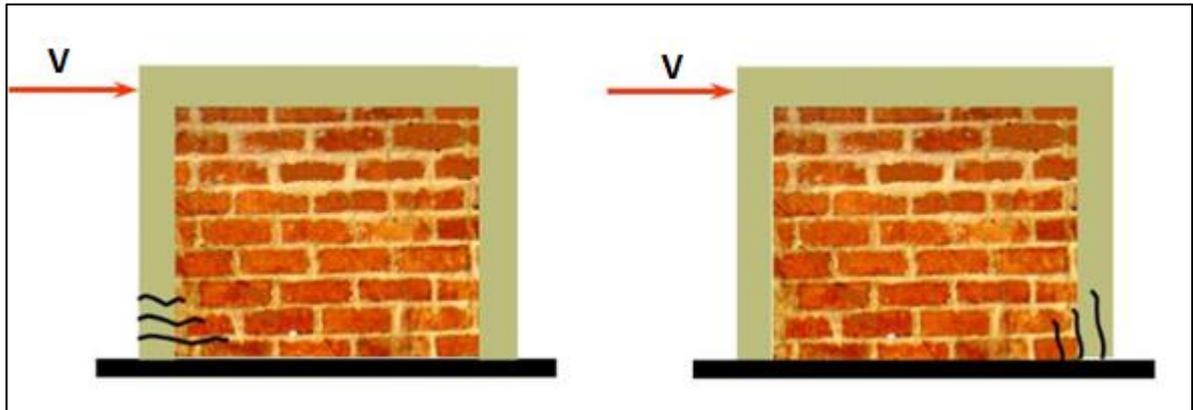
Esta falla se produce cuando se genera tracciones relevantes en los pilares de confinamiento (viga y columna), en ese momento es cuando se produce la fluencia de los fierros longitudinales y por ende una falla de compresión por flexión en el talón del muro (sobrecimiento).

Figura 6. Falla por flexión en el plano

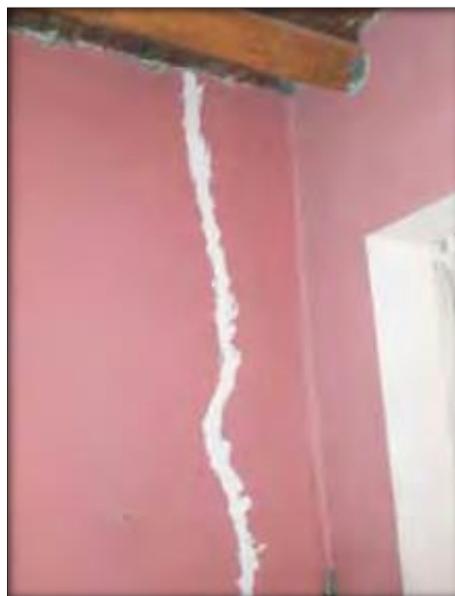
La falla por flexión también se da sobre el plano del muro, en ese caso, la acción por flexión negativa genera un agrietamiento en las partes laterales del muro (al costado de la columna), de forma vertical con anchos variables de grieta.

Figura 7. Falla por flexión negativa de muro

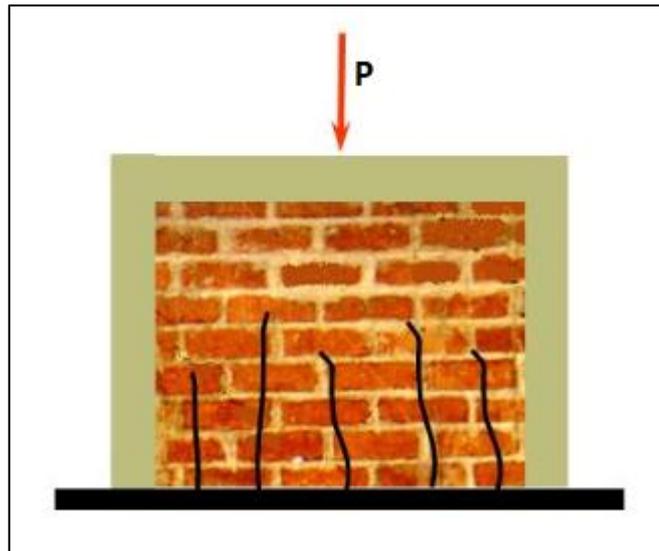
Esta falla es muy usual frente a un sismo, este se produce cuando se separa el paño de albañilería de los elementos de confinamiento. Esto genera grandes tensiones en las esquinas del muro, estas son las que provocan el aplastamiento del muro. Asimismo, se puede afirmar que este fenómeno puede flexionar a las columnas en el plano del muro deteriorando la unión de muro y columna.

Figura 8. Falla por aplastamiento del muro

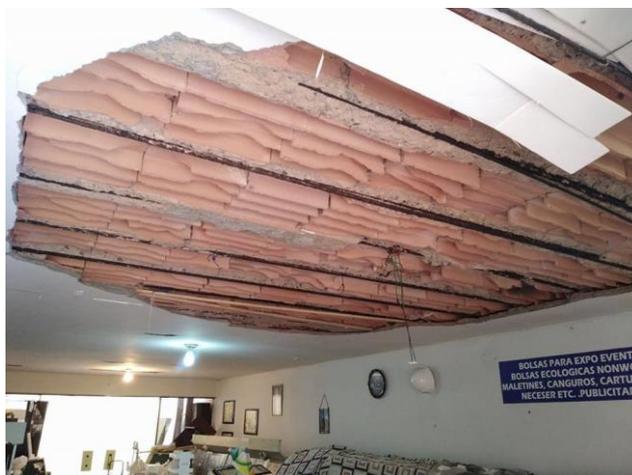
También. la corrosión del acero en el concreto, no es más que el desgaste que sufren los metales por la continua exposición a los factores climáticos o externos, tales como, la carbonatación, poco espesor en el recubrimiento del concreto, los cuales alteran la composición eléctrica del metal logrando así que se deterioren sus moléculas y partículas, con lo que terminará por hacerse una completa destrucción de las propiedades físicas de fuerza y resistencia que el metal ofrece, siendo ahora débil y nada resistente a la tensión y a la exposición que debe soportar este tipo de estructuras en cualquier construcción.

Figura 9. Losa aligerada con acero de vigueta corroído

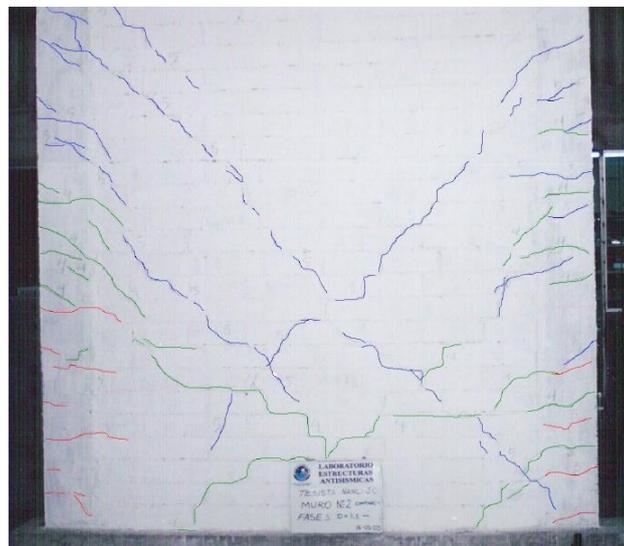
Al someter el muro a las diferentes fases se fueron formando grietas las cuales variaban en ancho. Teniendo en cuenta que en la fase 3 se da la primera fisura de 0.4mm marcando el desplazamiento del muro a la zona inelástica.

Figura 17. Grietas generadas por la fase 3 (D=2.5mm), la fase 4 (D=5.00mm) y la fase 5 (D=7.5mm)

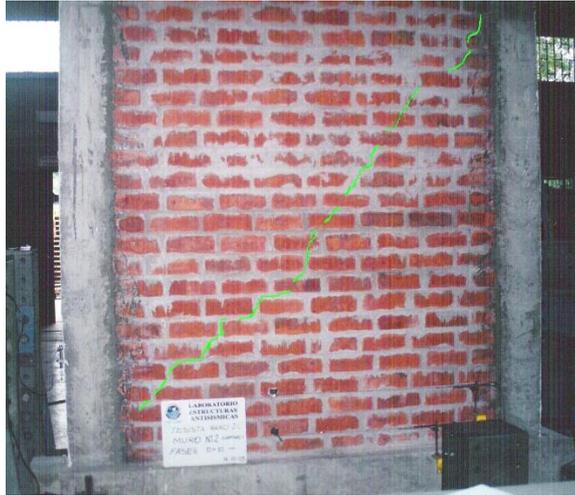
Figura 18. Grietas generadas por la fase 6 (D=10.0mm)

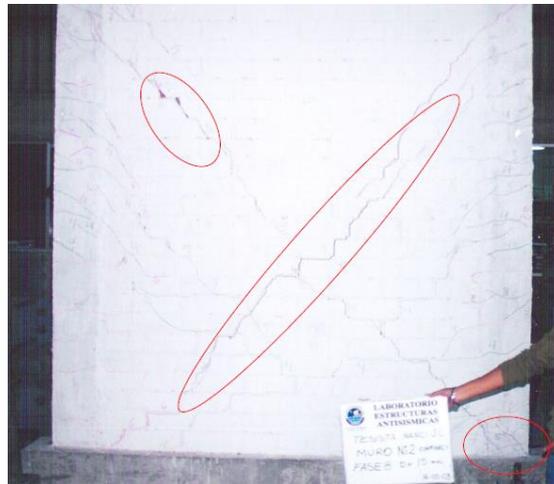
Figura 19. Grietas generadas por la fase 7 (D=12.5mm) y la fase 8 (D=15.0mm)

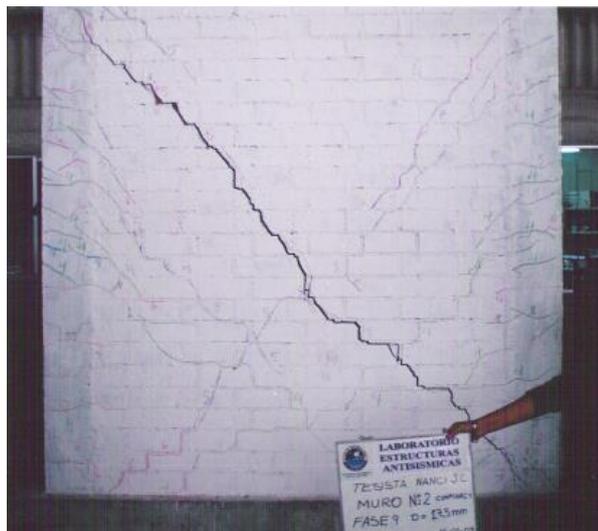
Figura 20. Grietas generadas por la fase 9 (D=17.5mm)

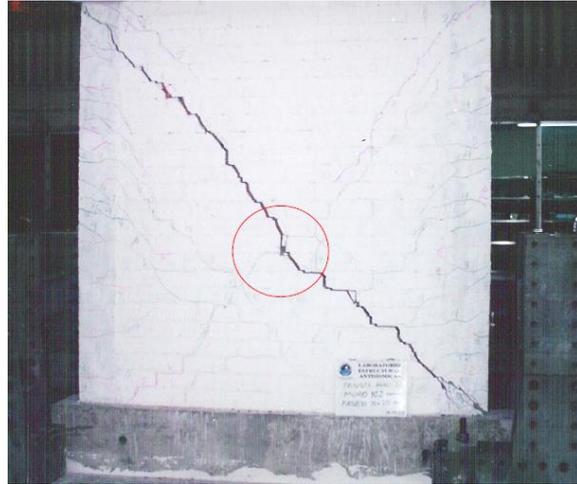
Figura 21. Grietas generadas por la fase 10 (D= 20mm)

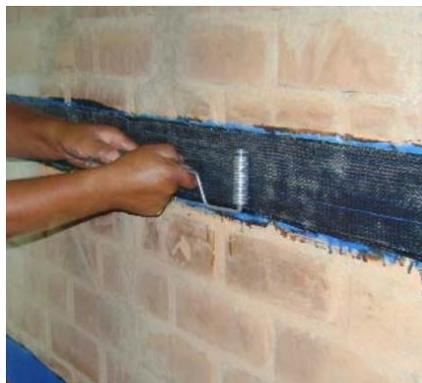
Figura 33. Segregación de la resina causada por aplastamiento del rodillo metálico
Fuente: Bartolomé, 2010

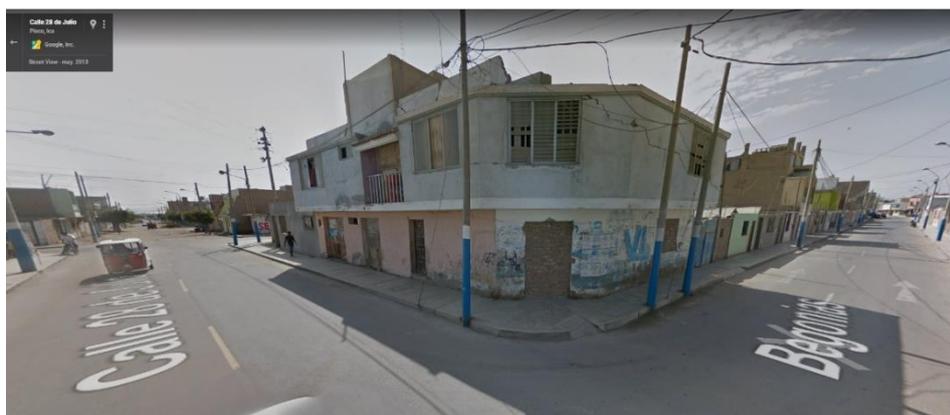
Figura 47. Estado de vivienda en estudio del 2013

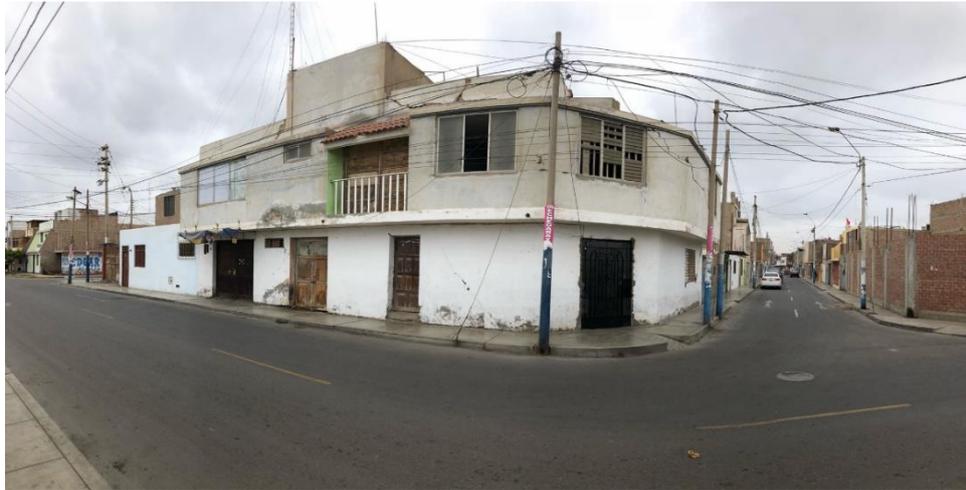
Actualmente, se tiene la vivienda en las mismas condiciones y es habitada por dos familias.

Figura 48. Estado actual de vivienda en estudio
