Vibration Analysis in Heritage Wooden Mezzanines.
Análisis de vibración en entresijos patrimoniales de madera.

Este estudio riguroso se centró en el análisis de la salud estructural de la ex unidad educativa Febres Cordero de la ciudad de Cuenca, particularmente en el entrepiso de madera del auditorio situado en el bloque patrimonial. Se identificaron patologías significativas, incluyendo polillas, pudrición, y daños estructurales, subrayando una necesidad crítica de intervención. Se llevaron a cabo pruebas de compresión y flexión, revelando una disminución considerable en la capacidad de la madera patrimonial en comparación con una madera nueva: 39.394% en compresión, 2.74% en flexión, y 79.535% en los módulos de elasticidad. Además, un análisis vibratorio y de deflexiones demostró que la estructura estaba sometida a un desgaste considerable. Como respuesta a estos retos, se propuso un refuerzo integral utilizando elementos de acero de secciones C 150x50x4mm y tubos de 50x50x3mm. Esta estrategia de refuerzo tiene como objetivo reducir la vibración y la deflexión del entrepiso a un estándar recomendado de L/480, proteger y conservar la madera patrimonial, y mejorar la seguridad y

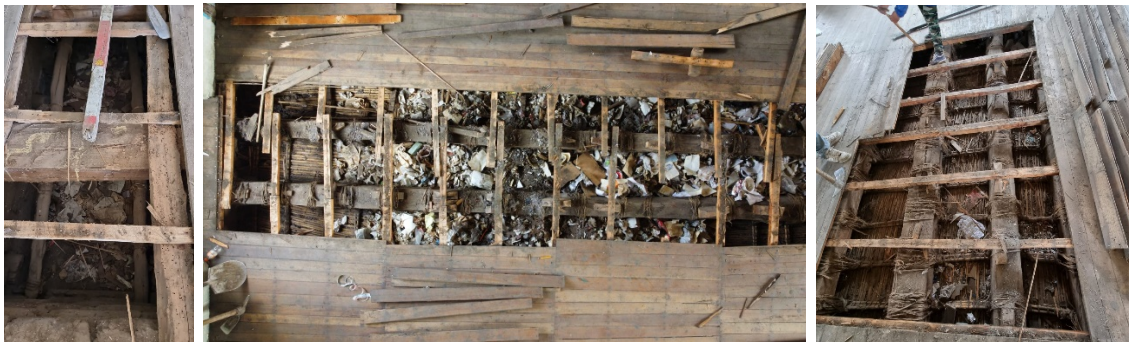
Un punto particularmente crítico es la condición de las maderas que conforman el entrepiso del auditorio. Los exámenes realizados han revelado la presencia de polillas, hongos y una acumulación general de suciedad. Estas condiciones son perjudiciales para la madera, dado que los insectos y los hongos pueden degradar el material, disminuyendo su resistencia y durabilidad, mientras que la acumulación de suciedad puede atraer más insectos y hongos, exacerbando aún más el problema (Broto, 2016).

Además, la falta de intervención ha dado lugar a la aparición de problemas estructurales como la vibración y la flecha del entrepiso, lo que podría llevar a fallos estructurales con el tiempo. Estos problemas no sólo plantean riesgos para la seguridad de los usuarios del edificio, sino que también pueden causar daños irreparables en la estructura, comprometiendo su valor y utilidad a largo plazo.

Ilustración 1 Estado actual de la viga de entrepiso

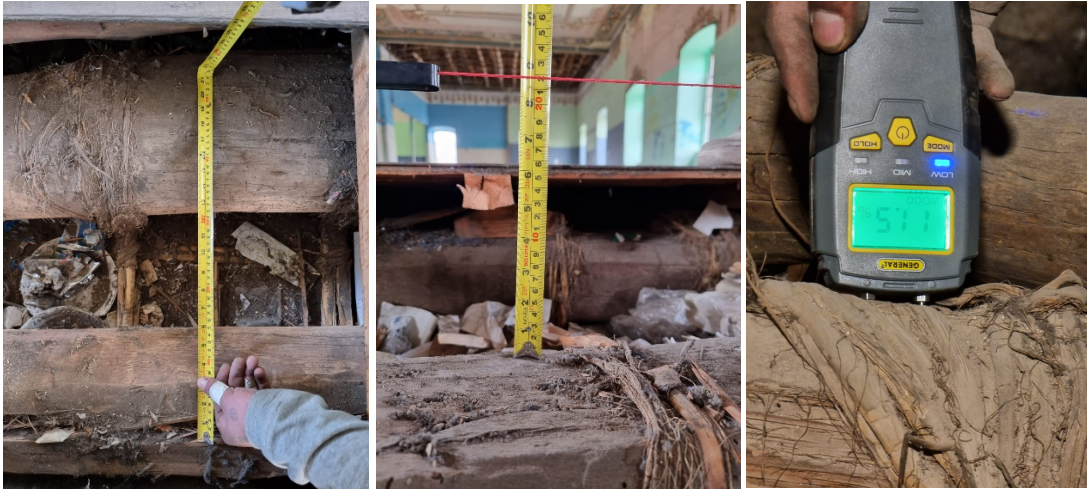
Fotografía 1. En el entrepiso de madera del bloque C tiene una humedad en la base 6%, en humedad intermedio de 13.4%.

En el entrepiso de madera del bloque C de la ex unidad educativa Febres Cordero, se han observado variaciones en el contenido de humedad. En la base, se registró un contenido de humedad del 6%, lo cual es relativamente bajo y sugiere que la madera en esta área ha tenido la oportunidad de secarse adecuadamente. Este contenido de humedad reducido es favorable para la resistencia y durabilidad de la madera, ya que minimiza el riesgo de deterioro por hongos e insectos.

Por otro lado, en las zonas intermedias del entrepiso, se encontró un contenido de humedad del 13.4%. Este nivel es más alto que el de la base, pero sigue estando por debajo del punto de saturación de las fibras. Aunque esta humedad es más alta, aún se encuentra dentro de un rango aceptable para la mayoría de las aplicaciones de construcción, y es poco probable que provoque problemas significativos de estabilidad o durabilidad si se mantiene controlado.

Sin embargo, es importante continuar monitorizando estos niveles de humedad para detectar cualquier aumento que pueda indicar un problema, como una filtración de agua. Los cambios en la humedad también pueden afectar las propiedades físicas y mecánicas de la madera, por lo que es crucial tener en cuenta estos factores al evaluar la vibración del entrepiso.

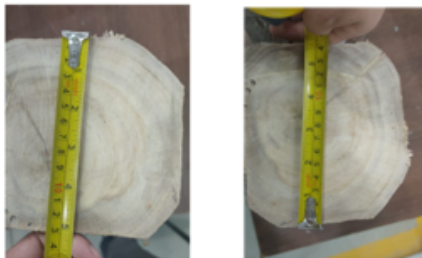
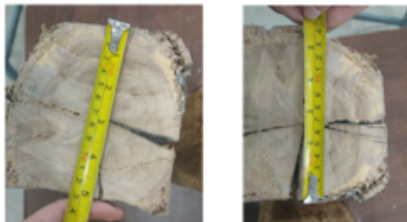
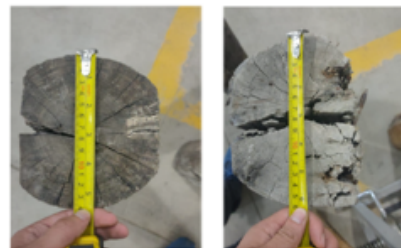
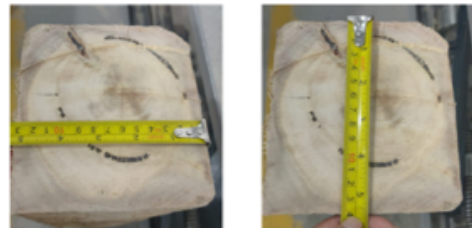
Fotografía 2: Secciones para análisis de propiedades físicas y mecánicas del eucalipto patrimonial y nuevo

De los ensayos realizados, se obtuvieron los siguientes resultados: la densidad de la madera es de 686.355 kg/m^3 , su esfuerzo máximo a compresión es de 123.35 kg y su deformación unitaria máxima es de 0.008 . Estos valores son esenciales para entender el estado actual y la capacidad de resistencia de la madera (Lozano, 2022).

La comparación reveló que la madera patrimonial ha sufrido una pérdida considerable de su capacidad original: su resistencia a la compresión ha disminuido en un 39.394% , su resistencia a la flexión en un 52.74% , y los módulos de elasticidad han evidenciado una pérdida del 79.535% .

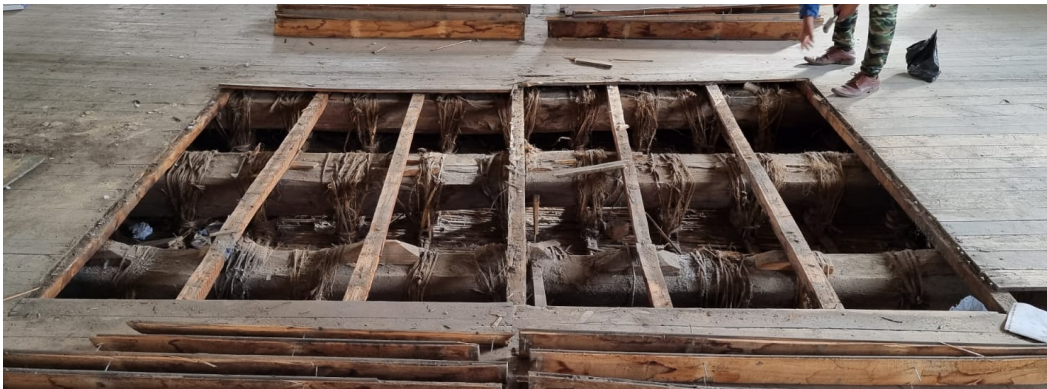
Fotografía 3 Exploración 1 en el Auditorio Principal

En la fotografía adjunta, se puede observar con claridad la estructura del entrepiso del bloque C donde se ubica el auditorio del bien patrimonial de la ex unidad educativa Febres Cordero. Este entrepiso consta de robustas vigas de madera con las secciones previamente mencionadas, de 14x16 cm, que actúan como el soporte principal de la estructura.

Estas vigas están dispuestas con tramos de 8.42 metros de ancho, proporcionando una sólida base para el entrepiso. Sobre estas vigas, se colocan alfajías madera, también conocidas como duelas, de 3x5 cm. Las duelas están dispuestas de manera uniforme y unidas para formar la superficie del entrepiso.

El análisis visual de la fotografía permite apreciar la composición y organización de estos elementos estructurales. También brinda una imagen clara del estado actual de la madera,

evidenciando las áreas donde es visible el envejecimiento y los signos de deterioro.

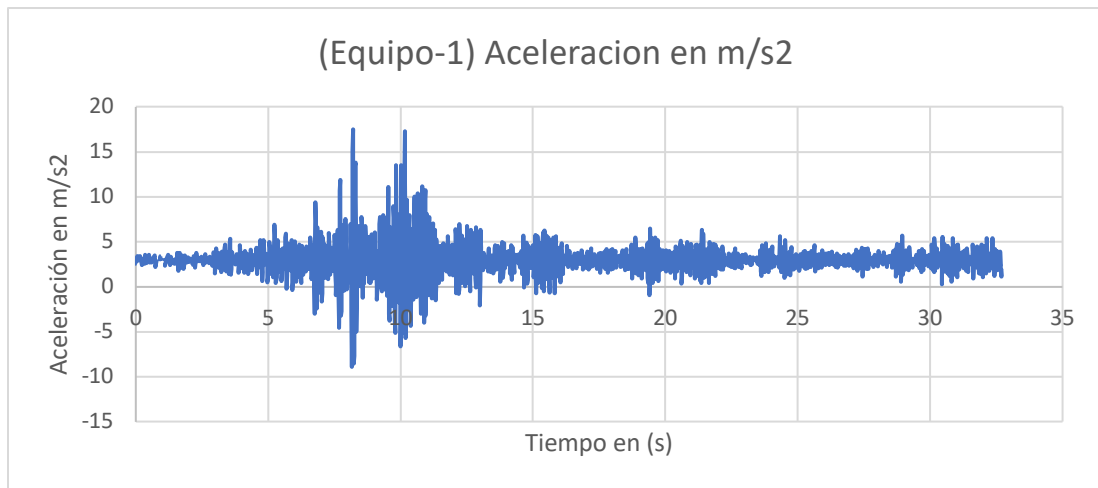
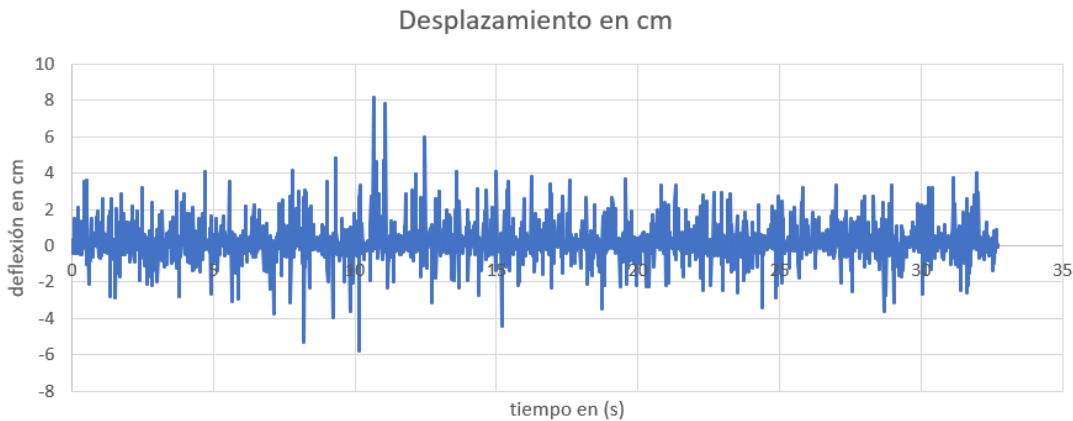
Ilustración 6 Gráficas aceleración desplazamiento

Al analizar los datos de aceleración obtenidos del bien patrimonial utilizando un geófono de 4 Hz, se ha registrado una aceleración máxima de 15.21 m/s². Estos hallazgos son de suma importancia para evaluar la respuesta estructural y la seguridad de las infraestructuras de madera frente a eventos sísmicos. Al comprender la aceleración máxima experimentada por el entrepiso, es posible mejorar el diseño, la construcción y las medidas de mitigación sísmica, asegurando así la integridad y resistencia de estas estructuras ante terremotos y vibraciones sísmicas. El monitoreo sísmico con la ayuda de tecnologías como el geófono de 4 Hz proporciona información valiosa para avanzar en la ingeniería sísmica y garantizar la protección de las infraestructuras críticas.

Adicionalmente, se identificó un desplazamiento máximo de 8.2 cm. Este valor refleja la magnitud de los movimientos del entrepiso que se produjeron durante la simulación de una persona caminando en el vano más desfavorable. Tal información es vital para entender cómo la estructura puede responder en el caso de un estado de servicio recomendado por las diferentes normativas.
