LEVANTAMENTO DE DADOS E DIAGNÓSTICO SOBRE MARQUISES EM EDIFICAÇÕES DE CIDADE DE MÉDIO PORTE DO RIO GRANDE DO SUL

Anais do Congresso Brasileiro de Patologia das Construções CBPAT2016

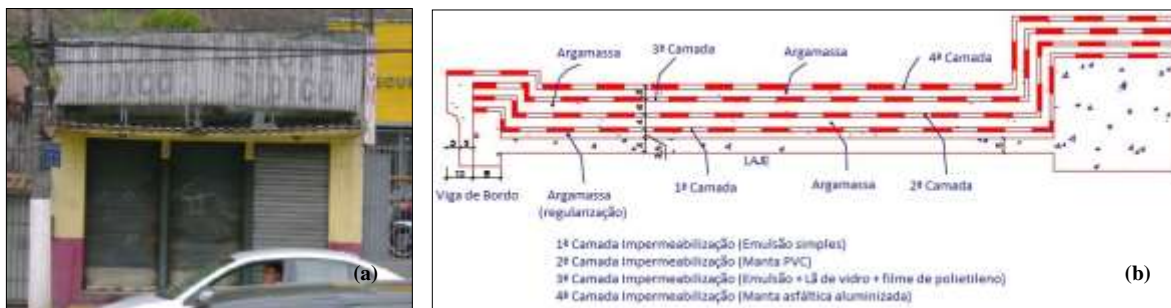
Figura 3 - (a) Marquise deformada pela sobrecarga de painel publicitário [1]; (b) Sobrecarga devido à sobreposição de camadas de impermeabilização [8].

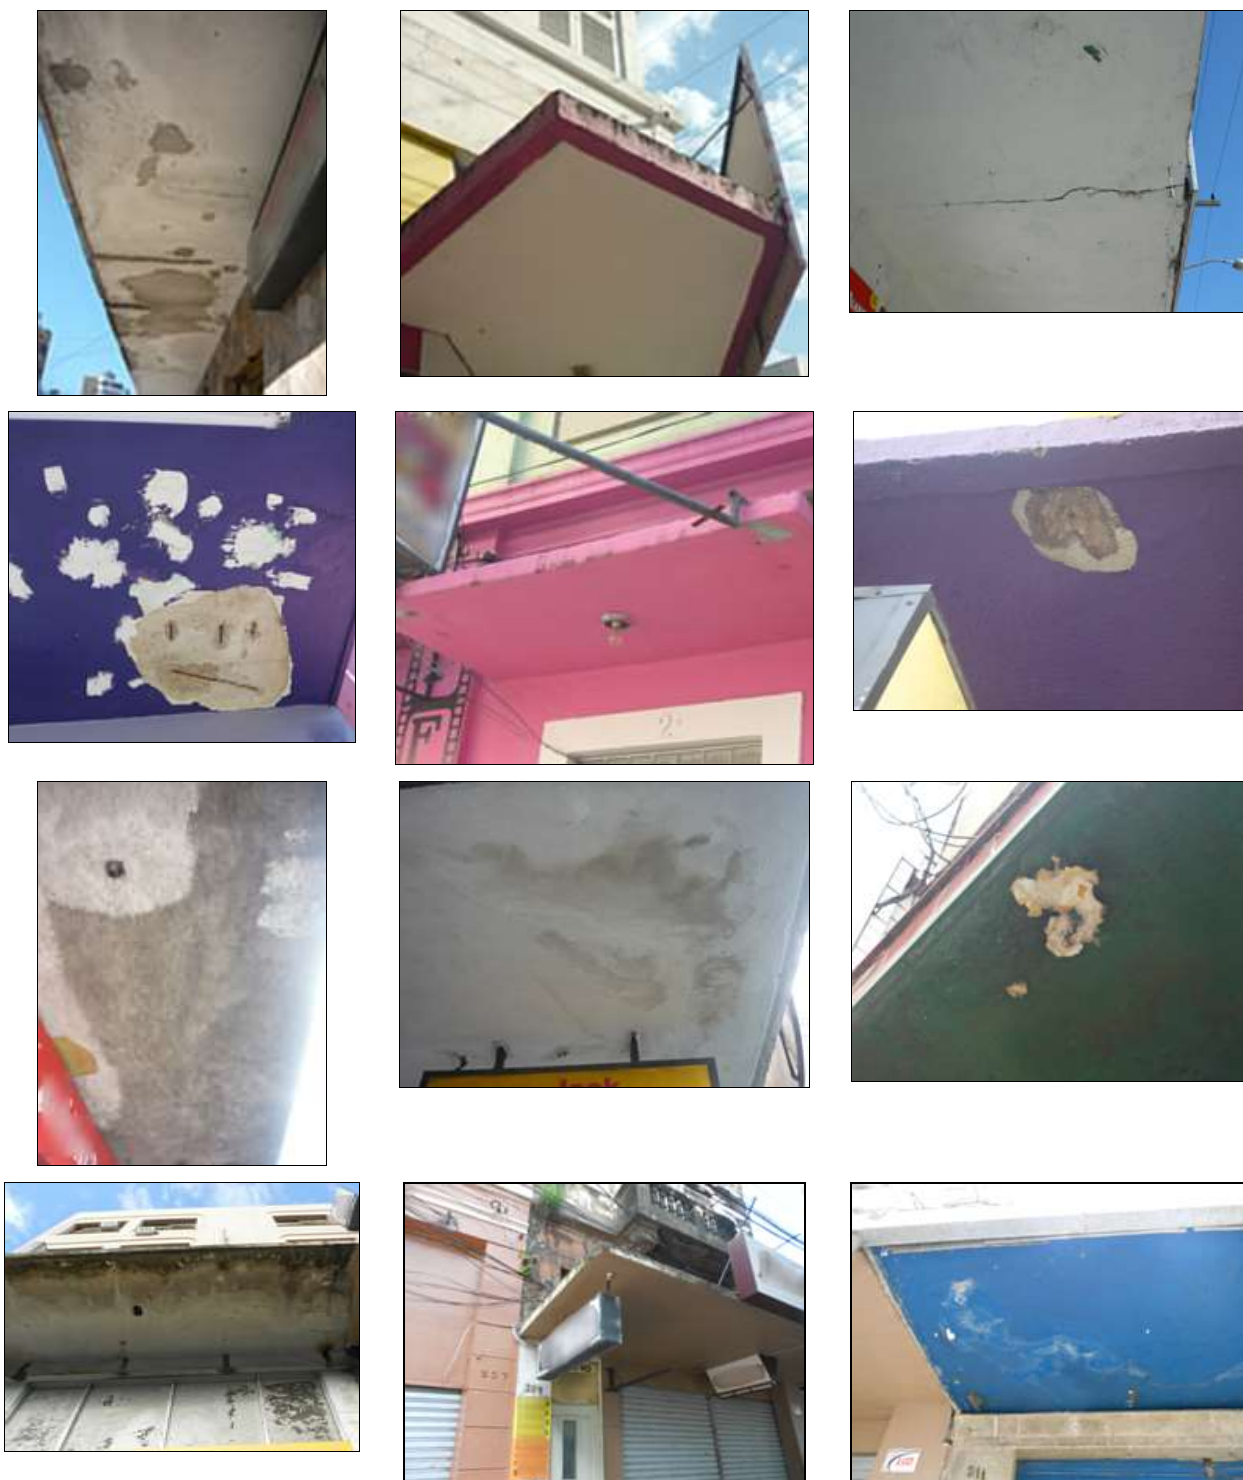
Finalizando o formulário de inspeção, foram levantados dados mostrados na Figura 7. Verificou-se que a maioria das marquises possuem problemas com infiltrações e/ou manchas na pintura. Esses danos podem ocorrer tanto por ausência de um sistema de impermeabilização eficaz, bem como pela falta ou mal dimensionamento das instalações de drenagem de águas pluviais. Além disso, é possível, também, que a falta de manutenção desses elementos acabe ocasionando um acúmulo de sujeira e conseqüente obstrução do escoamento de água (Figura 8 e Figura 9).

Figura 8 – Registro fotográfico das ocorrências verificadas nas marquises inspeccionadas.

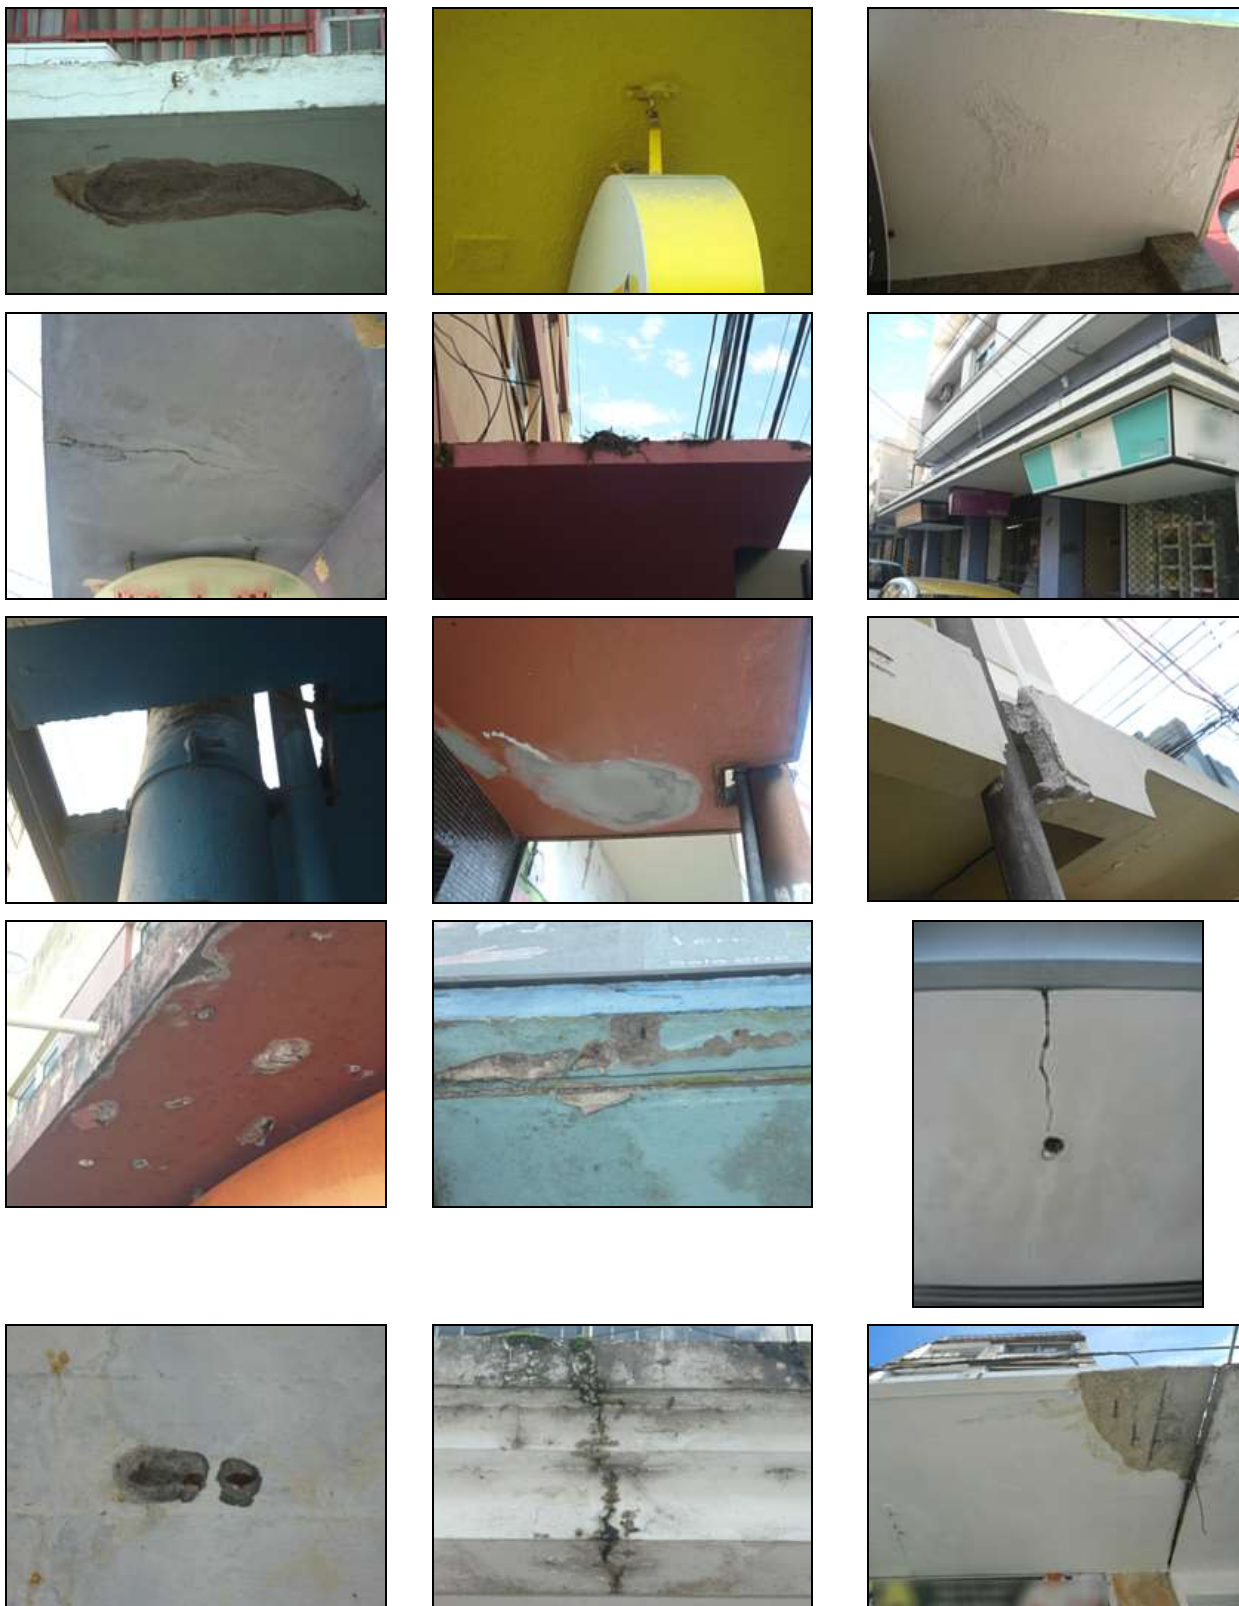
Figura 9 – Registro fotográfico das ocorrências verificadas nas marquises inspeccionadas.
