Congresso Brasileiro de Patologia das Construções

ANÁLISE DA DURABILIDADE DO CONCRETO FRENTE À CARBONATAÇÃO E ATAQUE DE CLORETOS: ESTUDO DE CASO EM EDIFÍCIOS DO LITORAL NORTE DO RIO GRANDE DO SUL

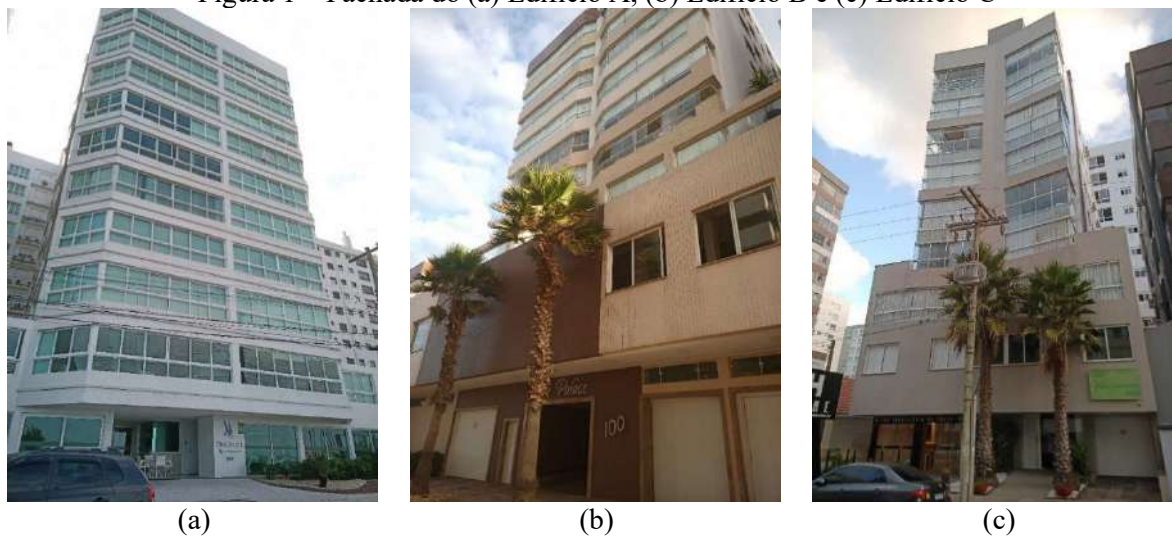
Figura 1 – Fachada do (a) Edifício A, (b) Edifício B e (c) Edifício C

Através de uma breve inspeção visual não foi constatada nenhuma manifestação patológica aparente, estando a estrutura em bom estado aparente de conservação. Segundo o administrador do condomínio, nenhuma reforma significativa foi realizada nos últimos anos.

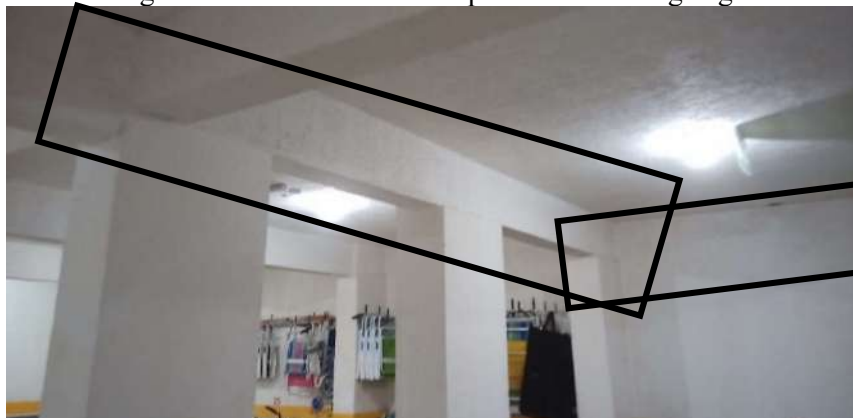
visual realizada, foram constatados diversos pontos com presença de “bolor”, devido a umidade, como é possível visualizar na Figura 2. Em conversa com o administrador do condomínio foi relatado que os problemas devido a umidade ocorrem desde os primeiros anos da construção e que diversas tentativas de reparo foram realizadas, porém nenhuma delas obteve sucesso, fazendo com que as manchas voltassem a aparecer após um curto período.

Figura 2 – Manchas causadas pela umidade na garagem

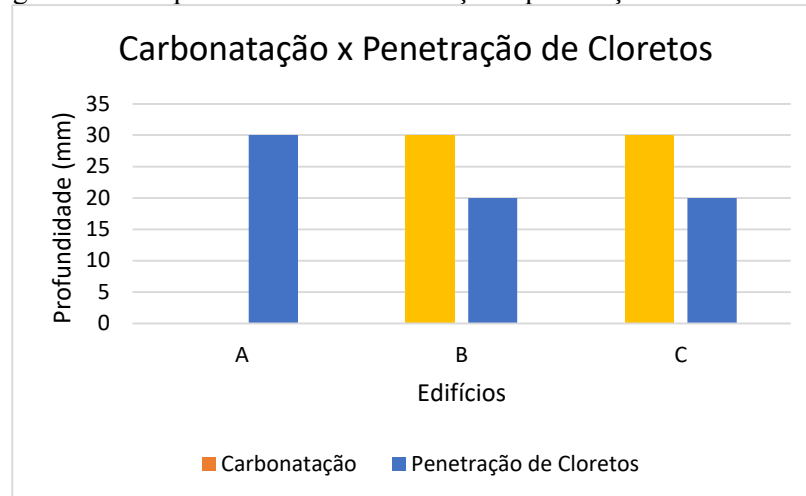
Os resultados do edifício A mostram a presença de cloretos e a inexistência de carbonatação, isto pode ser justificado pela possível densificação da estrutura porosa causada pelo ingresso de cloretos, gerando uma resistência a penetração de CO_2 , mantendo o pH alto e levando a uma menor, ou neste caso nula, profundidade de carbonatação (LIU et al., 2017).

Figura 3 – Comparativo entre carbonatação e penetração de íons cloretos

Percebe-se que nos edifícios B e C, tanto a carbonatação como os íons cloretos penetraram em maior profundidade em conjunto. Em geral, o processo de carbonatação em concretos contaminados com cloretos resulta na liberação dos cloretos combinados, empurrando os íons cada vez mais para dentro da estrutura, podendo atingir a camada das armaduras (WANG et al, 2017). Outra possível causa é a presença de maiores quantidades de vazios no concreto ou a utilização de uma relação a/c mais alta, que influencia no aumento do coeficiente de difusão dos íons cloretos (LIU et al, 2017). Vale ressaltar que a melhor escolha para ambientes de alta agressividade é um concreto com baixa porosidade, que não permita a penetração de CO_2 ou Cl^- .

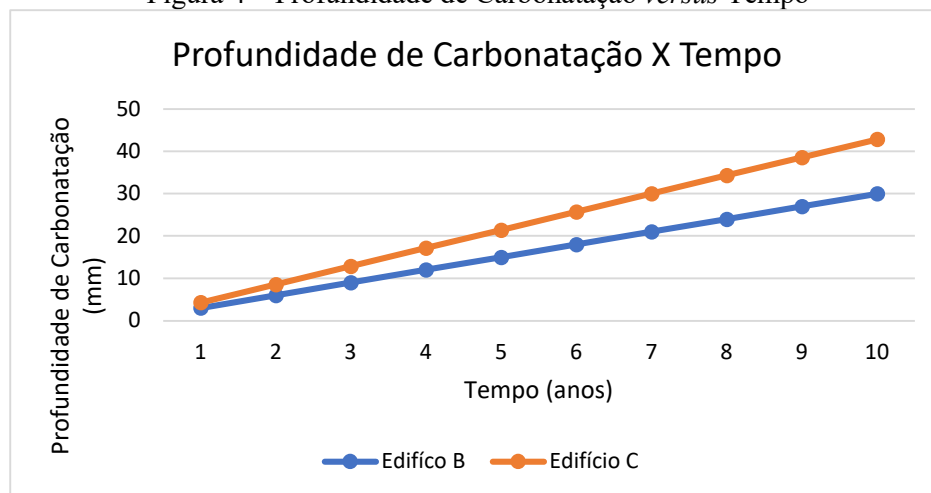
Figura 4 – Profundidade de Carbonatação *versus* Tempo

A partir da análise do gráfico é possível perceber um crescimento de aproximadamente 5 mm ao ano na profundidade de carbonatação. Percebe-se que no edifício C, se considerado o cobrimento previsto em norma de 40 mm, a carbonatação atingiria a camada das armaduras somente após nove anos, tendo ainda dois anos de proteção quando comparado a situação real atual. Fazendo a mesma análise para o edifício B, constata-se a presença de carbonatação na profundidade de 40 mm somente após os 13 anos. Vale ressaltar que este método não leva em consideração características do meio em que a estrutura está inserida, bem como composição do concreto, dados estes que influenciam diretamente na carbonatação. Outra questão que deve ser levada em conta é o fato desta profundidade de carbonatação ir diminuindo sua agressividade com o tempo, ou seja, em determinado momento ela estacionará e não continuará a ingressar na estrutura.
