DIAGNÓSTICO E CARACTERIZAÇÃO DO REVESTIMENTO DAS FACHADAS DO ANEXO I DO CAMPUS DA SAÚDE DA UNIVERSIDADE FEDERAL DO RIO GRANDE DO SUL (UFRGS)

Este trabalho apresenta o diagnóstico e a caracterização do revestimento *fulget* e de pastilha cerâmica das fachadas da edificação conhecida como Anexo I do Campus da Saúde da UFRGS, em Porto Alegre, RS. O diagnóstico foi realizado a partir do levantamento visual e mapeamento de danos, além de ensaios de percussão e termografia; os revestimentos foram caracterizados com base em ensaios laboratoriais de reconstituição de traço e teste qualitativo de sais solúveis. Dentre as manifestações patológicas identificadas, destacaram-se os descolamentos e os deslocamentos de revestimento, corroborados pelos ensaios de termografia e percussão. A reconstituição de traço permitiu a identificação da provável presença de agregado calcário no revestimento *fulget*. No emboço subjacente, o proporcionamento dos materiais variou entre 1:1,59 e 1:3,55 (ligante:agregado, em massa) em função da época de construção das diferentes partes do Anexo I; no chapisco, ficou em torno de 1:2,19. Foram identificados sais solúveis, tais como sulfatos e cloretos, nas fachadas

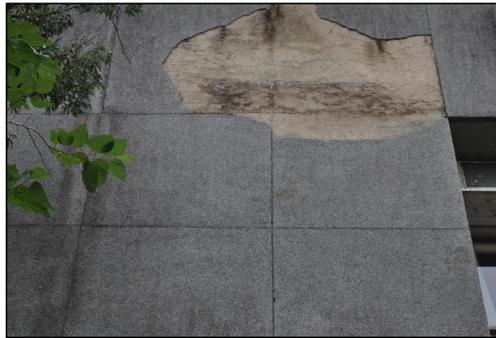
1 - Revestimento fulget com deslocamento

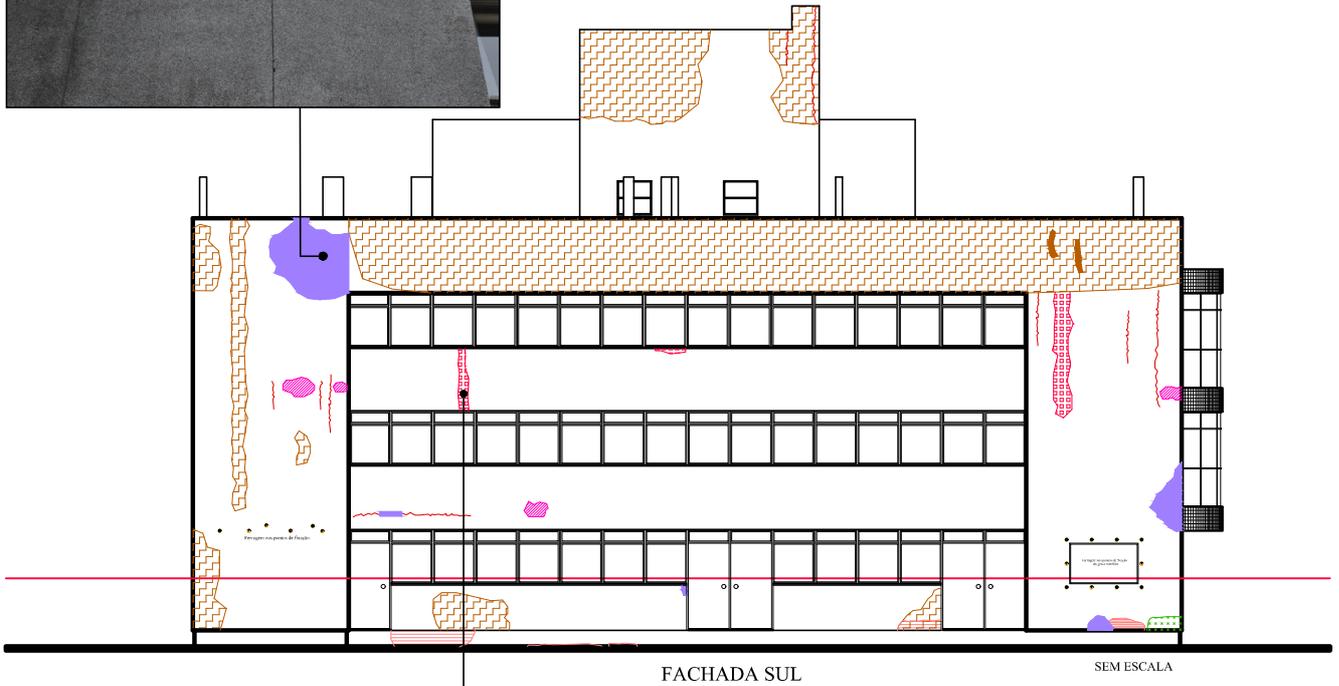
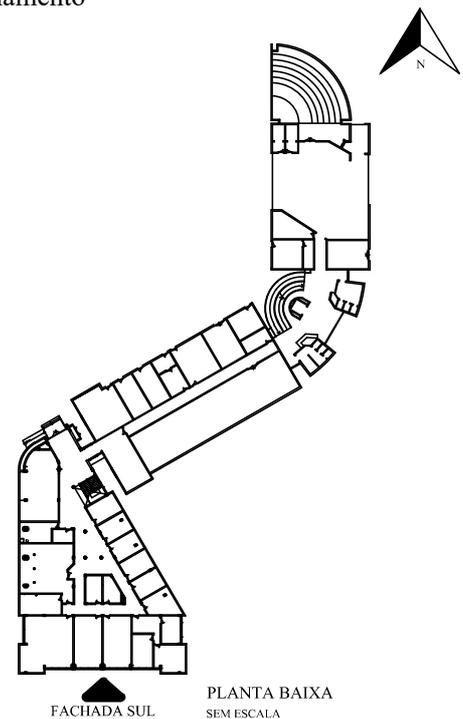
Figura 5 - Mapa de danos referente à fachada sul (fonte: adaptado de ZINI *et al.*, 2019)

Para este artigo, escolheu-se representar apenas o mapa de danos referente à fachada sul do Anexo I, figura 5, tendo em vista que é a fachada com menor incidência solar na cidade de Porto Alegre, no inverno, considerada, portanto, a condição mais crítica. Ademais, juntamente ao mapa de danos são indicadas manifestações patológicas através de fotografias registradas *in loco*, contemplando áreas do revestimento *fulget* e cerâmico, de forma a indicar as diferentes manifestações presentes em virtude do tipo de revestimento. De maneira complementar, foi utilizada a termografia infravermelha para confirmar as áreas de degradação. Os resultados mais detalhados da termografia serão apresentados no item 3.2.

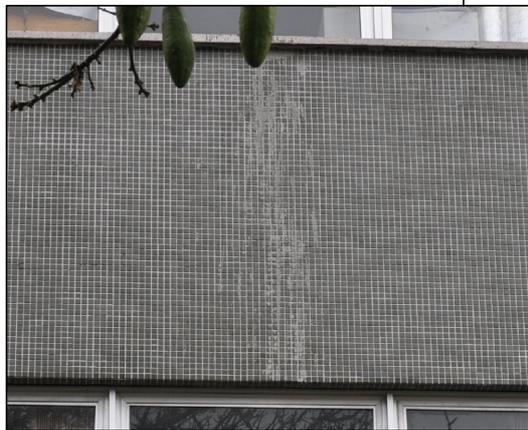
2- Revestimento cerâmico com biodeterioração - manchamento

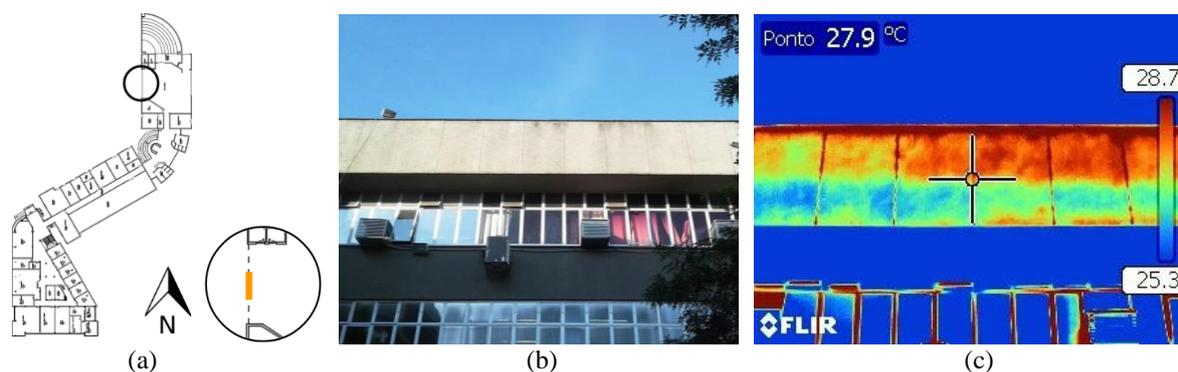
Figura 6: (a) Localização das figuras 6 (b) e 6 (c) na edificação; (b) Imagem digital referente à região em análise; (c) Imagem obtida em câmera termográfica da região em análise (fonte: ZINI *et al.*, 2019)

A figura 6 (a) indica a localização na edificação das figuras 6 (b) e 6 (c). Os manchamentos observados na parte superior da platibanda podem ser causados por sujidades e biodeterioração. Também podem ser observadas na figura 6 (c) diferenças de temperaturas entre a parte superior e a inferior da platibanda, que podem provocar movimentações diferenciais entre elementos estruturais, de vedação e de revestimento. A temperatura elevada na platibanda pode ser explicada pela orientação oeste da fachada, fazendo com que esta receba maior insolação no período da tarde (momento em que foram capturadas as imagens). A combinação da temperatura adequada, com elevados valores de umidade relativa na fachada, apresenta-se como um parâmetro importante para o desenvolvimento dos microrganismos e demais agentes biológicos (VIITANEN *et al.*, 2009).

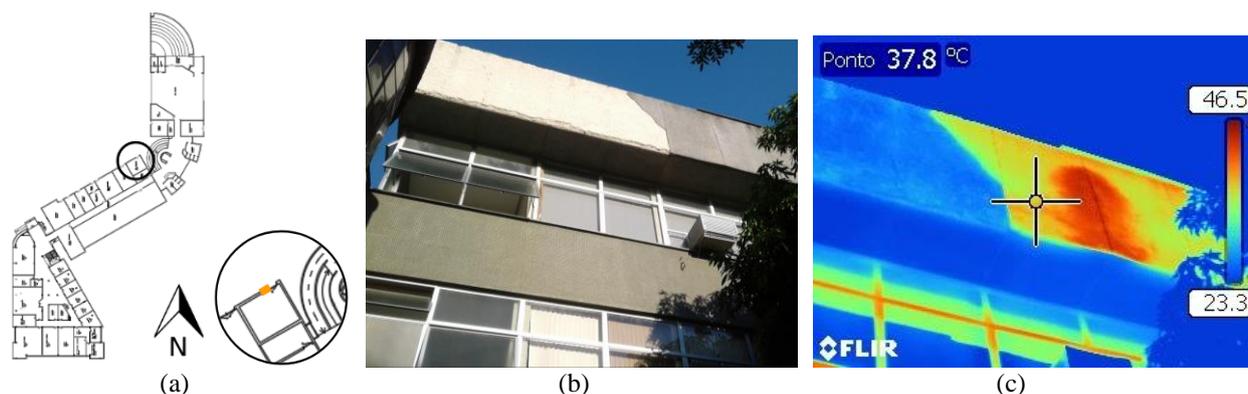
Figura 7: (a) Localização das figuras 7 (b) e 7 (c) na edificação; (b) Imagem digital referente à região em análise; (c) Imagem obtida em câmera termográfica da região em análise (fonte: ZINI *et al.*, 2019)

A figura 7 (a) indica a localização na edificação das figuras 7 (b) e 7 (c). Pode ser observado na figura 7 (b) a ocorrência de um deslocamento na área revestida em *fulget* da platibanda. Também, é observado através da termografia uma região com temperaturas elevadas (próximas de 46,5° C) em relação às demais áreas do revestimento da platibanda (figura 7 (c)). Esta área de temperaturas elevadas apresenta um visível descolamento do revestimento, representando um risco aos usuários da edificação e transeuntes. Analogamente à fachada apresentada na figura 6, as temperaturas elevadas podem ser justificadas pela orientação noroeste da fachada. O descolamento ocorreu na região da junta de movimentação entre duas placas de *fulget*, e pode ter sido causado pelo acúmulo de tensões nas bordas das placas devido a movimentações térmicas diferenciais.

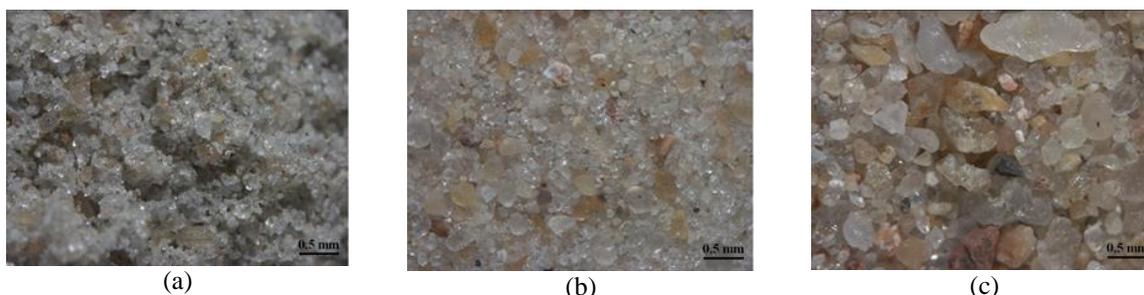
Figura 9 - Observação em lupa estereoscópica dos agregados após a reconstituição de traço: (a) A3 - *Fulget*; (b) A3 - E; (C) A3 - C (fonte: ZINI *et al.*, 2019).

Na figura 9 são apresentadas as imagens obtidas em lupa estereoscópica para as camadas da A3. É possível observar que os agregados das diferentes camadas apresentam coloração e formato semelhantes; isso também aconteceu entre as diferentes amostras. Nota-se que os agregados das camadas de chapisco apresentam maiores dimensões que os do emboço, como foi anteriormente apresentado para o ensaio de granulometria. Destaca-se que os agregados superiores a 4,8 mm da camada de fulget efetivamente se dissolveram na imersão em solução de HCl, como sugerido anteriormente, uma vez que não é possível observá-los nas microfotografias.
