## LEVANTAMENTO DE MANIFESTAÇÕES PATOLÓGICAS EM FACHADA POR MEIO DE TERMOGRAFIA

Neste contexto, o presente trabalho tem como objetivo realizar um levantamento das manifestações patológicas presentes na fachada de uma edificação construída na década de 70 com a utilização de imagens termográficas. De posse deste levantamento, um diagnóstico das possíveis causas e soluções para o restauro da mesma pode então gerado.

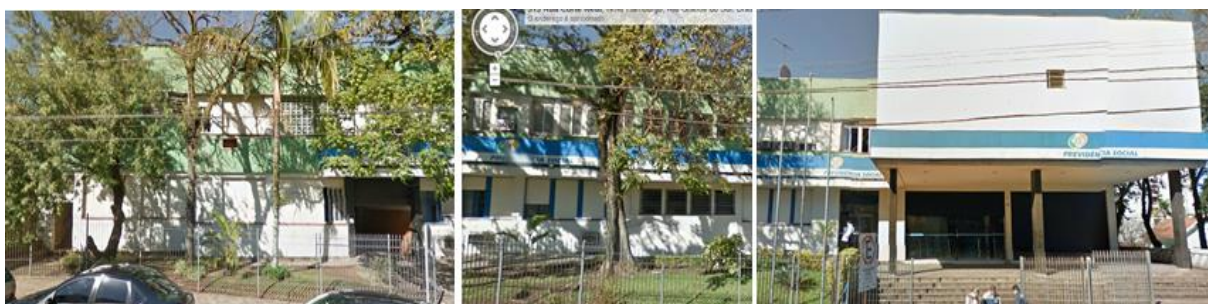
Figura 1: fachada Norte analisada

Esta fachada é revestida de pastilhas cerâmicas de  $2,5 \times 2,5 \text{cm}^2$ , nas cores verde, preta e branca. Grande parte é composta por esquadrias e aberturas de ar condicionado, algumas executadas após a data de construção da edificação, locais que concentram grande parte das manifestações patológicas verificadas (Figura 1).

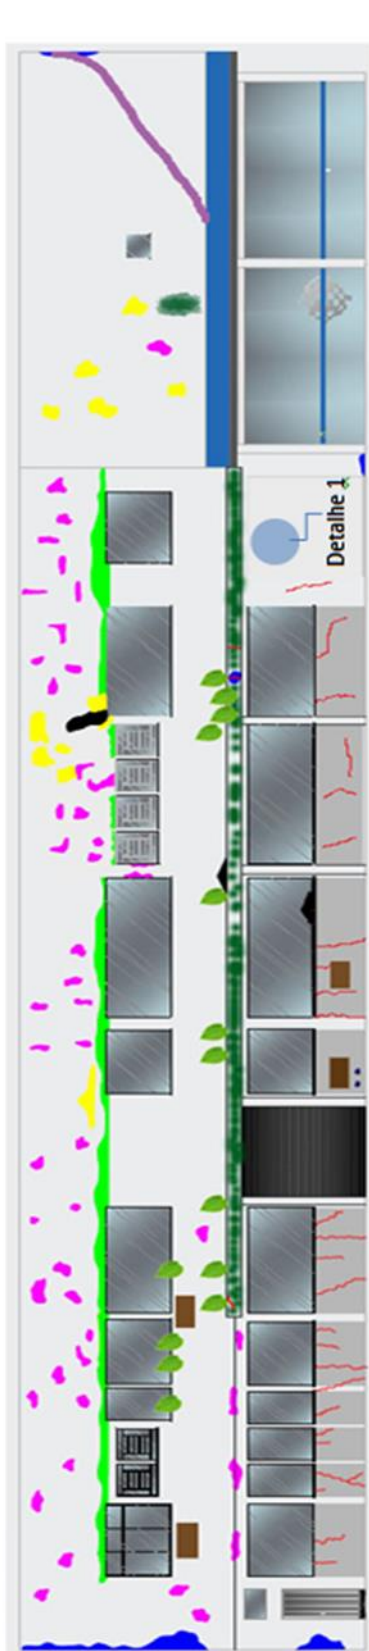
Figura 2: manifestações patológicas da fachada Norte

A platibanda também apresentou grande concentração de umidade pela análise da imagem termográfica, com manchas mais azuladas (indicativas de menor temperatura) em pontos onde se verificava a presença de fissuras e deslocamentos de pastilhas. Há um ponto da edificação com fissura a 45°, identificado como uma manifestação devida a recalque de fundação. Neste ponto, observou-se que a umidade que penetrou na fissura ficou evidente nas imagens termográficas e acelerou o processo de deterioração do revestimento no local.

Em pontos da fachada aonde haviam quinas, ressaltos e/ou mudanças de plano junto à esquadrias, houve grande acúmulo de umidade com consequente concentração de manifestações patológicas. Na parte superior das esquadrias, por exemplo, verificou-se grande concentração de deslocamentos de pastilhas, ocasionadas pela falta de detalhe construtivo, como uma pingadeira, que facilitaria o escoamento da água.

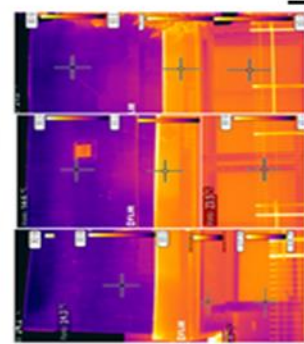
Figura 3: vista inferior da marquise com manifestações patológicas verificadas (detalhe 1)

Pode-se dizer que a marquise é o ponto crítico da fachada. Observa-se na imagem termográfica que há muita presença de umidade neste ponto, gerando o aparecimento de inúmeras manifestações patológicas, como o acúmulo e crescimento de vegetação, surgimento de fissuras e deslocamentos, bolhas de umidade, deslocamento de concreto da estrutura com consequente exposição da armadura, entre outros.

A marquise necessita de análise estrutural de danos e, caso seja necessário, que se realize reforço estrutural e nova camada impermeabilização e revestimento. Caso não seja possível recuperá-la, a mesma deverá ser eliminada.

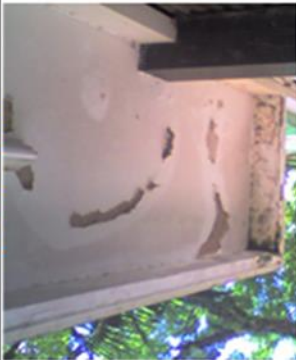
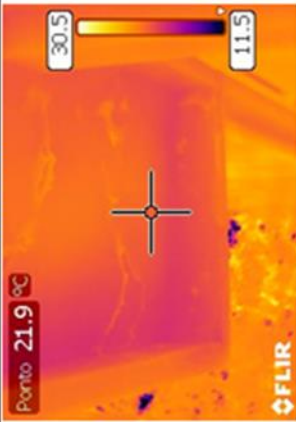
<p><b>Manifestação patológica:</b> Descolamento de revestimento, bolhas e manchas na marquise.</p> <p><b>Possíveis causas:</b> presença de umidade por falta ou dano na camada de impermeabilização.</p> <p><b>Possíveis soluções/repáros:</b> revisão da impermeabilização da marquise, remoção do revestimento atingido e aplicação de novo revestimento.</p> <p>Obs.: Necessita avaliação estrutural específica.</p>

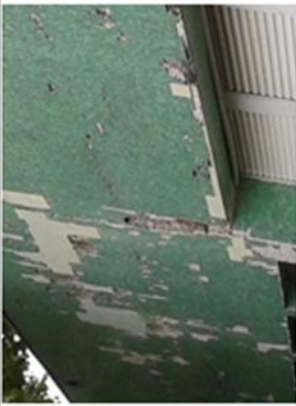
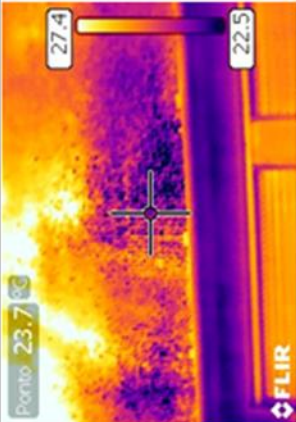
<p><b>Manifestação patológica:</b> deslocamento de pastilhas e argamassa de emboço, fissuração no rejunte.</p> <p><b>Possíveis causas:</b> movimentação higrômica associada a falta de juntas de movimentação, falta de manutenção da fachada, falta de detalhes arquitetônicos para escoamento de umidade (principalmente nas esquadrias).</p> <p><b>Possíveis soluções/repáros:</b> avaliar possíveis deslocamentos das pastilhas do entorno com ensaio de percussão. Remoção das pastilhas e revestimento afetados. Aplicação de novo revestimento prevendo detalhes arquitetônicos e juntas de dilatação.</p>

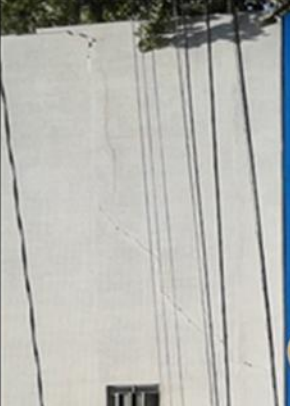
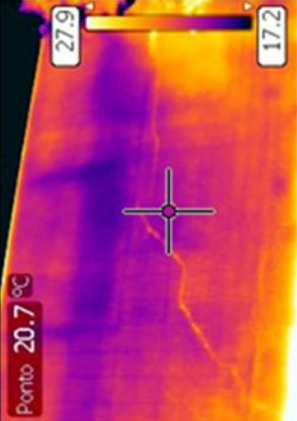
<p><b>Manifestação patológica:</b> fissura a 45°.</p> <p><b>Possíveis causas:</b> recalque da fundação.</p> <p><b>Possíveis soluções/repáros:</b> medição do comprimento e espessura da fissura, verificação da atividade ou não da mesma, análise das fundações da edificação. Avaliar possíveis descolamentos das pastilhas e emboço com ensaio de percussão.</p>

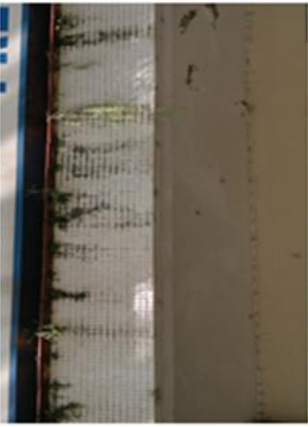
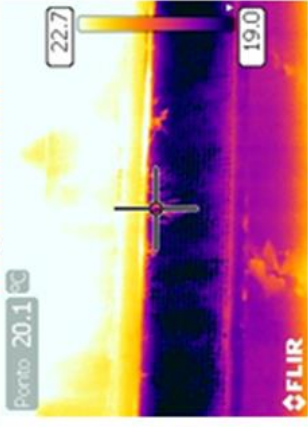
<b>Manifestação patológica:</b> crescimento de vegetação.  <b>Possíveis causas:</b> presença de umidade constante devida a fissuração, problemas de impermeabilização e falta ou má execução de detalhes arquitetônicos para escoamento.  <b>Possíveis soluções/repares:</b> remoção da vegetação, se possível, até a raiz, eliminação da fonte de umidade, fechamento da junta aonde surgiu a vegetação.

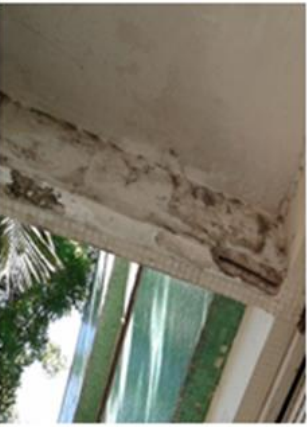
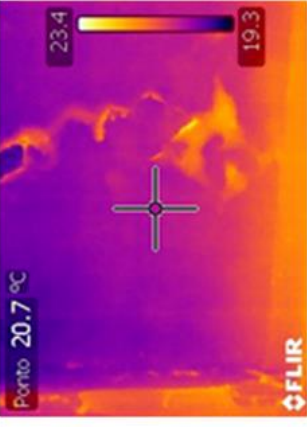
<b>Manifestação patológica:</b> fissuração, deslocamento de revestimento e concreto com armadura aparente.  <b>Possíveis causas:</b> corrosão de armadura devido a concentração de umidade na região. Falta de manutenção.  <b>Possíveis soluções/repares:</b> avaliação do dano estrutural; avaliação do grau de desbitolamento da armadura; proceder a recuperação e/ou substituição da armadura na área afetada.

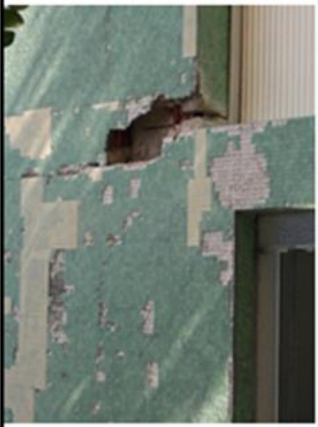
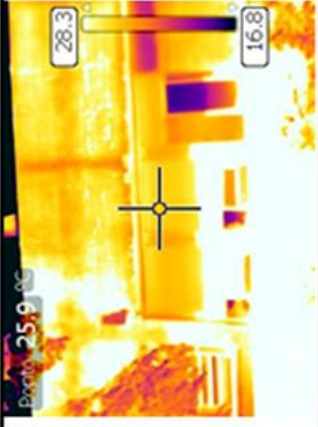
<b>Manifestação patológica:</b> deslocamento de pastilhas e de argamassa de emboço.  <b>Possíveis causas:</b> falta de tratamento na junta de dilatação da edificação.  <b>Possíveis soluções/repares:</b> tratar adequadamente a junta de dilatação da edificação, reconstituir o revestimento com argamassa e pastilhas conforme a cor da fachada.

de tratamento adequado nas juntas de dilatação da fachada ocasionou fissuração do revestimento e posterior deslocamento das pastilhas, seguido por deslocamento da argamassa e deterioração da alvenaria. Esta deterioração agravou-se com o acúmulo de umidade no ponto, devido à falta de manutenção.

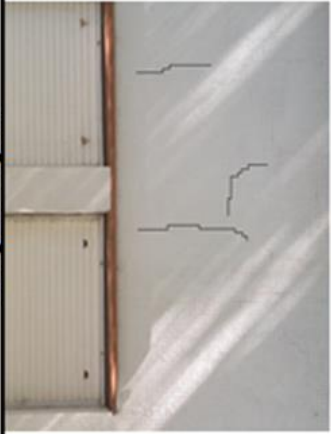
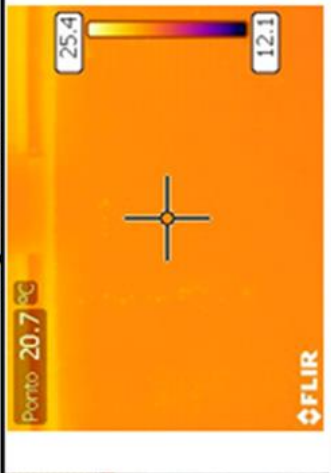
<p>Ponto 20,7 °C ↕ FLIR</p>	<p><b>Manifestação patológica:</b> fissura no rejunte das pastilhas e manchamento sob as esquadrias.</p> <p><b>Possíveis causas:</b> umidade constante, área pouco exposta ao sol, falta de pingadeira junto aos peitoris das janelas.</p> <p><b>Possíveis soluções/repares:</b> incluir pingadeiras nos peitoris. Avaliar possíveis descolamentos das pastilhas com ensaio de percussão. Refazer os rejuntas fissurados.</p>

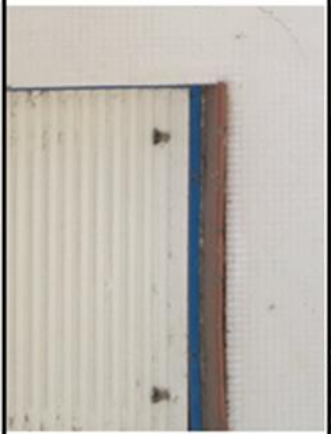
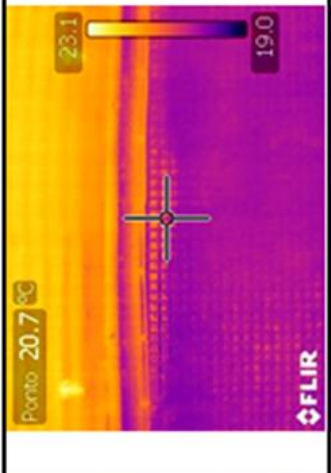
<p>Ponto 20,7 °C ↕ FLIR</p>	<p><b>Manifestação patológica:</b> descolamento de peitril</p> <p><b>Possíveis causas:</b> movimentação termohigroscópica não suportada pelo peitрил projetado.</p> <p><b>Possíveis soluções/repares:</b> reinstalação do peitрил com projeto adequado.</p>

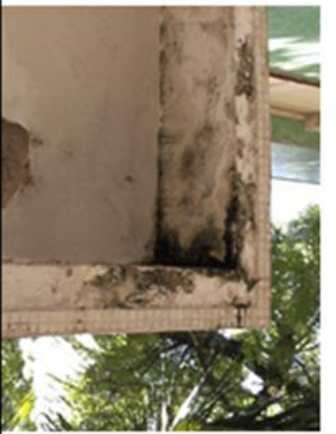
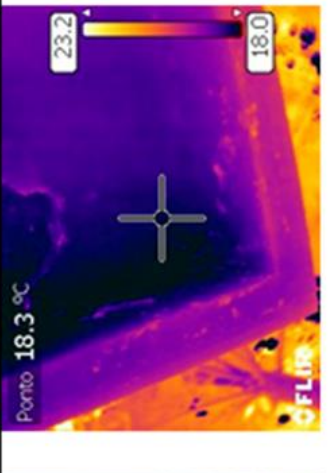
<p>Ponto 18,3 °C ↕ FLIR</p>	<p><b>Manifestação patológica:</b> manchas escuras em tonalidades preta e verde.</p> <p><b>Possíveis causas:</b> umidade constante que pode ser proveniente da absorção dos materiais, infiltrações, condensação e de eventos acidentais. Pouca exposição ao sol.</p> <p><b>Possíveis soluções/repares:</b> Eliminação da infiltração, lavagem com solução de hipoclorito e água (1:10) ou hidrojetado à quente, reparo do revestimento e/ou renovação do reboco com argamassa hidrófuga para que o problema não retorne.</p>
