DESEQUILÍBRIOS PAISAGÍSTICOS EM ÁREAS DAS CUESTAS ARENÍTICO-BASÁLTICAS NO MUNICÍPIO DE CORUMBATAÍ (SP)

CLIMEP – Climatologia e Estudos da Paisagem, Rio Claro, SP, Brasil – eISSN: 1980-654X – está licenciada sob [Licença Creative Commons](#)

Adler Guilherme Viadana [1]

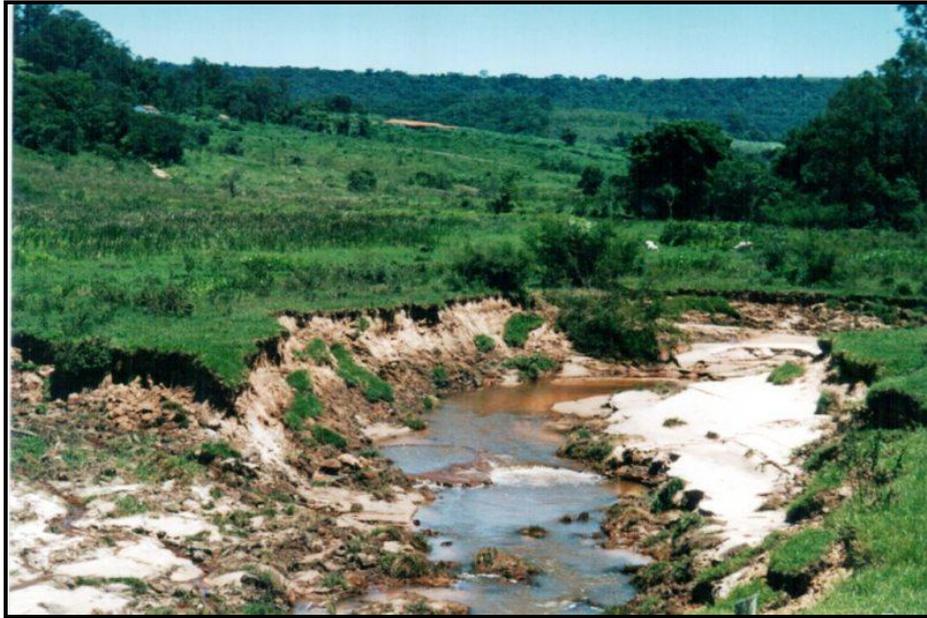
Foto 1: Em primeiro plano observa-se o alargamento por erosão lateral das margens da calha fluvial e, em simultâneo, o acúmulo de areias carreadas de montante da drenagem obsequente. À esquerda da fotografia, na imediata várzea para além da margem, observam-se vestígios de cobertura vegetal com predominância de taboas. Ao fundo, a escarpa abrupta recoberta pela mata úmida de encosta. (Foto do autor, fev/2005).

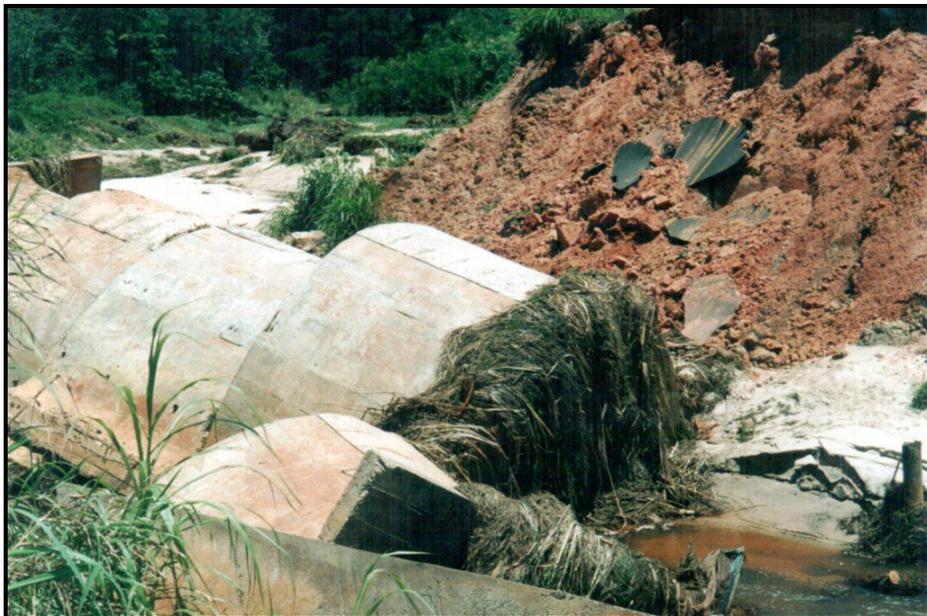
Foto 2: De forma impressionante, as linhas de tubos condutores de água fluvial foram entupidas por grande massa de taboas, arrancadas pela água precipitada que transbordou do canal do rio para as várzeas, impedindo o fluxo normal da corrente hídrica e represando a água de montante. (Foto do autor, fev/2005).

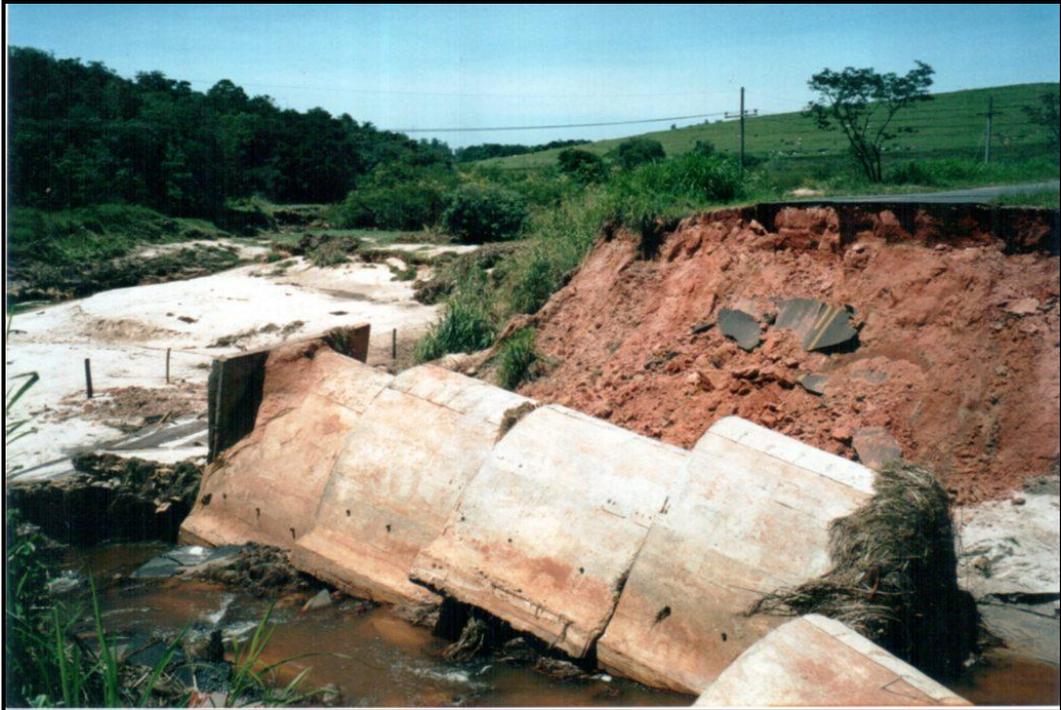
Foto 3: Por pressão hidráulica, os dutos se desalinham e a estrada vicinal que serviu como uma verdadeira barragem rompeu-se, fazendo a lente hídrica volumosa se destinar para jusante do rio. Areias e argilas foram deslocadas em grande quantidade e depositaram-se nos pontos onde a corrente de água perdeu a capacidade de transporte. (Foto do autor, fev/2005).

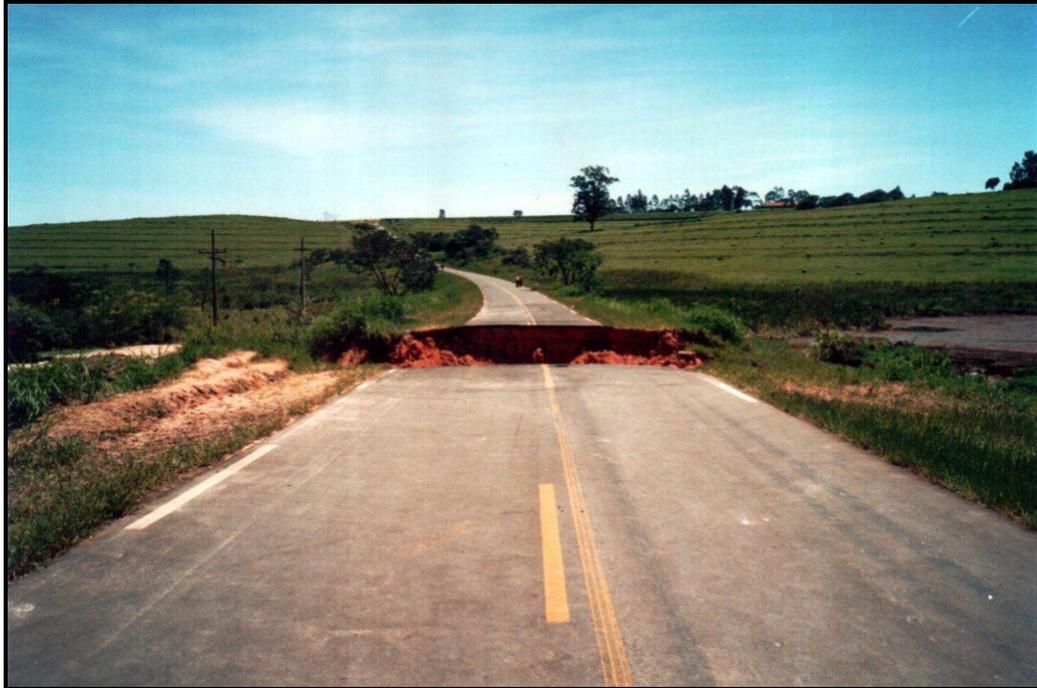
Foto 4: No ponto onde os dutos estavam alinhados, a terraplanagem cedeu e formou um enorme buraco na pista de rodagem, impedindo o tráfego dos veículos. Os prejuízos foram de monta e na ocasião provocou a morte de duas pessoas que conduziam um veículo que se destinava à cidade de Corumbataí. (Foto do autor, fev/2005).

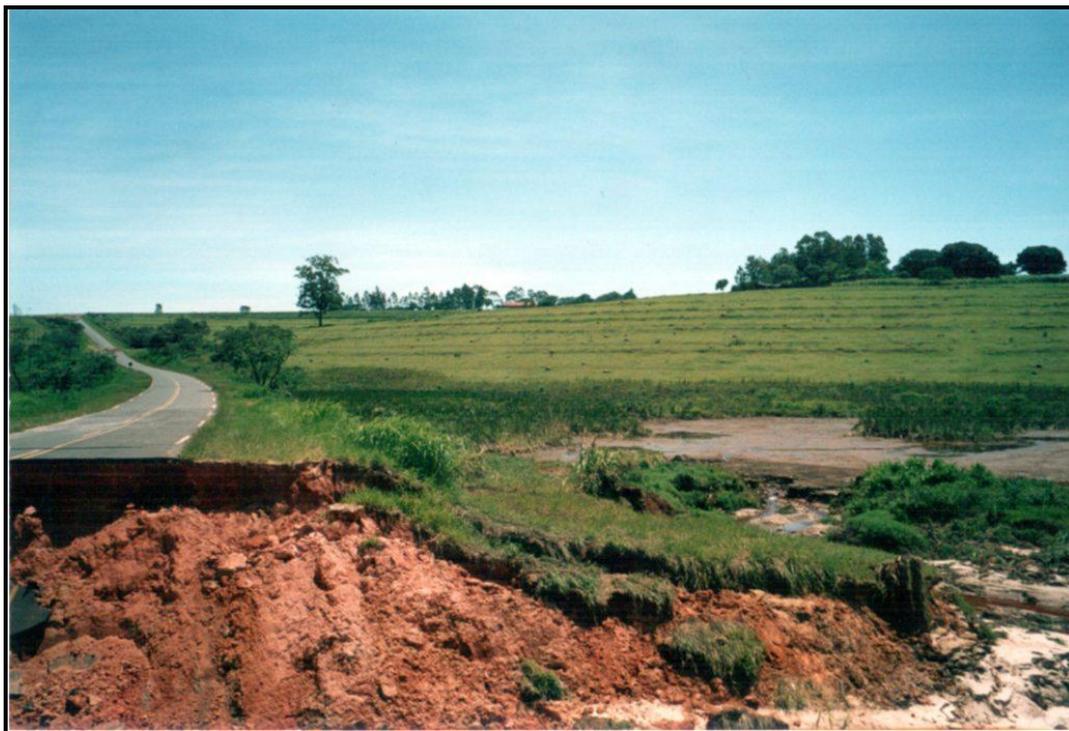
Foto 5: Revela a falta de planejamento e manejo de várzeas vegetadas por taboas em áreas próximas às rodovias, com drenagem sob as estradas de rodagem. (Foto do autor, fev/2005).

Ao se implantarem rodovias, urge a necessidade de conhecimento da fisiologia da paisagem em todos os seus aspectos processuais, ou seja, um estudo, mesmo que de pequena escala, da declividade dos terrenos próximos; da cobertura vegetal; do ritmo e intensidade das precipitações pluviais; do comportamento hidrológico dos canais fluviais e uso dos solos. Acrescenta-se a esta preocupação um plano de manejo de recursos naturais, especialmente aplicado às áreas de várzeas, proporcionado através de programas de educação ambiental destinados aos proprietários rurais.
