TERMOGRAFIA DE INFRAVERMELHO E MAPA DE DANOS NA INSPEÇÃO DE UMA IGREJA HISTÓRICA EM OLINDA (PE)

EUDES DE ARIMATÉA ROCHA, UNIVERSIDADE FEDERAL DE PERNAMBUCO, RECIFE, PERNAMBUCO, BRASIL

O artigo discute os modos de abordagem e os métodos de inspeção em edificações históricas para apresentar diagnósticos e propor terapias para os problemas levantados. Para a elaboração do mapa de danos, propõe-se uma metodologia de inspeção que utiliza vistoria “*in loco*” e o ensaio não destrutivo da termografia de infravermelhos. Para a discussão desses procedimentos, foi utilizado como objeto de estudo uma edificação religiosa construída no Séc. XVII localizada na cidade de Olinda, Pernambuco. Este estudo identificou os principais mecanismos de deterioração atuantes sobre a estrutura analisada e verificou que tanto o ensaio de termografia de infravermelhos quanto a elaboração do mapa de danos mostraram-se técnicas eficazes para manutenção e conservação de edifícios históricos.

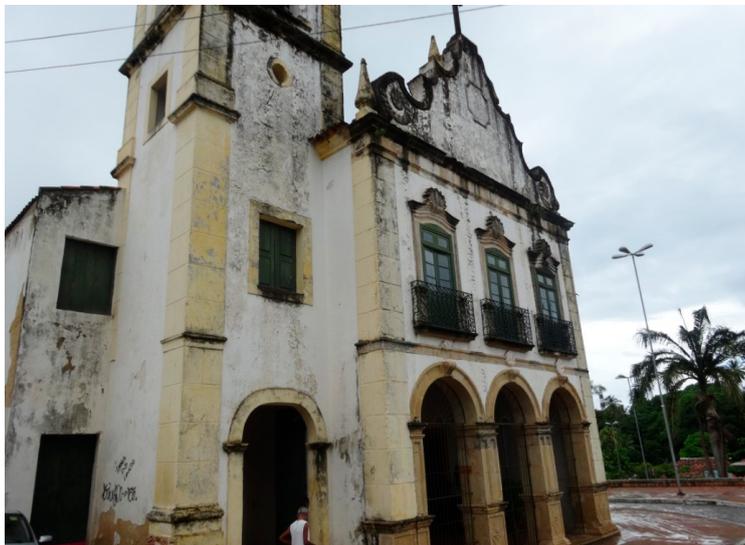
FIGURA 11

Sujidades na
fachada frontal.
Fonte: autor (2020).

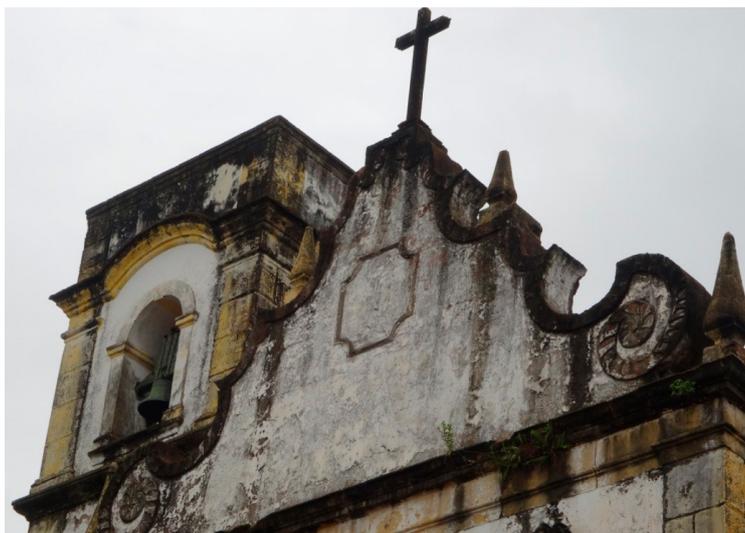
FIGURA 12

Detalhe de sujidades
no frontispício.
Fonte: autor (2020).

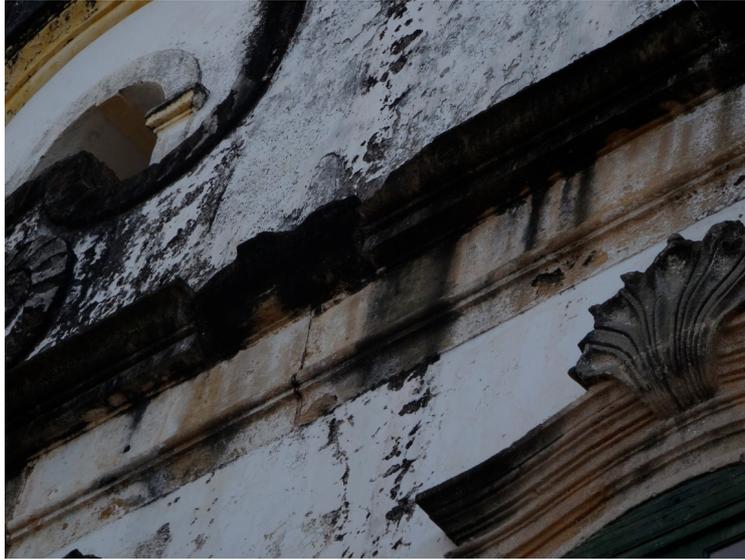
FIGURA 13

Na Figura 13, apresenta-se uma provável evolução do fenômeno da sujidade para crosta negra. Essa anomalia configura a alteração cromática da cantaria e posterior enfraquecimento da resistência do material, conduzindo a uma perda de seção. O dano se estende por toda a cimaltha, na qual se exhibe o desenvolvimento

Perda de seção e
escurecimento
da cimalha.
Fonte: autor (2020).

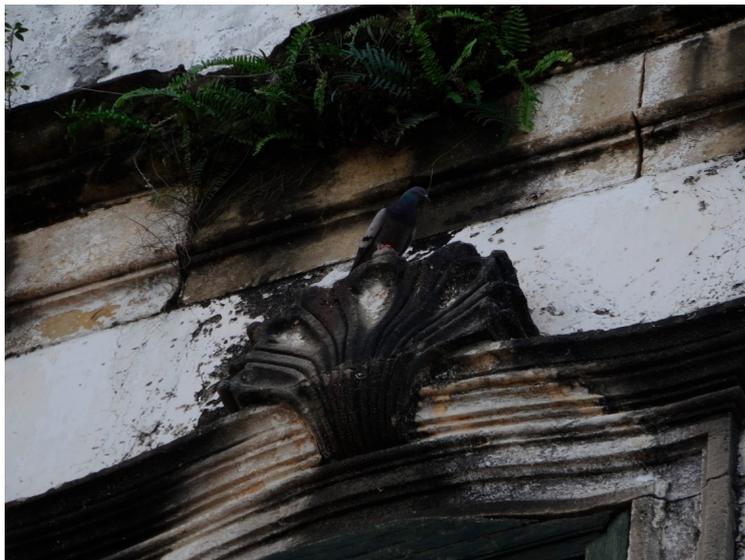
FIGURA 14

de vegetações e a presença de excrementos de aves que promovem a biodeterioração dos materiais pétreos (Figura 14). A crosta negra também pode ser confundida com a ação de biofilmes, geralmente formados por fungos e sujidades, e é confirmada a partir de ensaios laboratoriais. Na edificação em estudo, não foi possível a remoção de amostras para análises laboratoriais e confirmação dessa patologia, no entanto, muitas zonas de cantarias já apresentavam fragilidade e alteração cromática, indicando uma alta tendência ao desenvolvimento da crosta negra.

Vegetação com
perda de seção
da cimalha e
presença de aves.
Fonte: autor (2020).

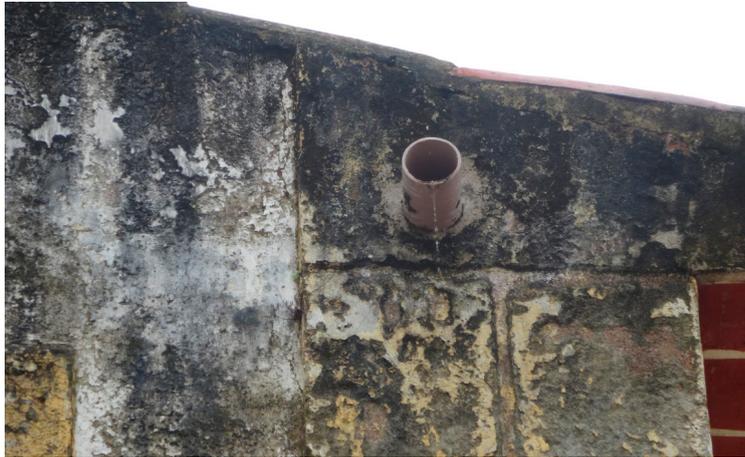
FIGURA 15

Na cobertura do edifício, verificou-se o acúmulo de água no telhado ocasionado por obstrução dos instrumentos de drenagem pluvial (Figura 15), o que provocou infiltrações generalizadas no interior da igreja. Durante a inspeção, constatou-se que a drenagem pluvial não apresenta tubo de queda, o que permite o escoamento da chuva proveniente do telhado diretamente sobre as fachadas. Na Figura 16, são registradas manchas de umidade na fachada frontal decorrentes da drenagem pluvial ineficiente e da ausência

Tubulação de drenagem obstruída.
Fonte: autor (2020).

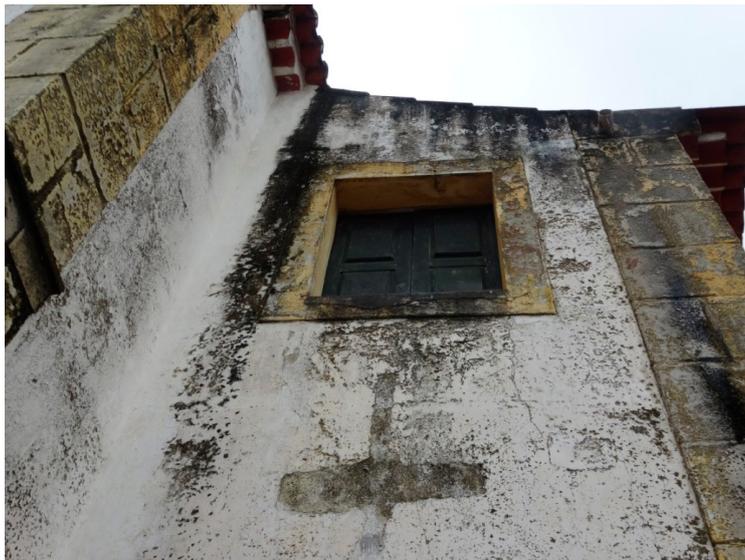
FIGURA 16

de pingadeiras que evitem o acúmulo de água sobre as estruturas. Uma vez que as águas das chuvas percorrem a fachada, manchas de umidade aparecem facilitando a proliferação de fungos, o aparecimento das sujidades e acelerando o processo natural de deterioração das rochas. As figuras 17 e 18 apresentam o mesmo problema de ausência de pingadeiras e beirais da cobertura que barrem o escoamento de águas pluviais, provocando a presença de umidade, infiltrações constantes e sujidades nos elementos de cantarias e paredes da zona superior.

Sujidades, manchas de umidade e ausência de elementos de coleta de águas pluviais.
Fonte: autor (2020).

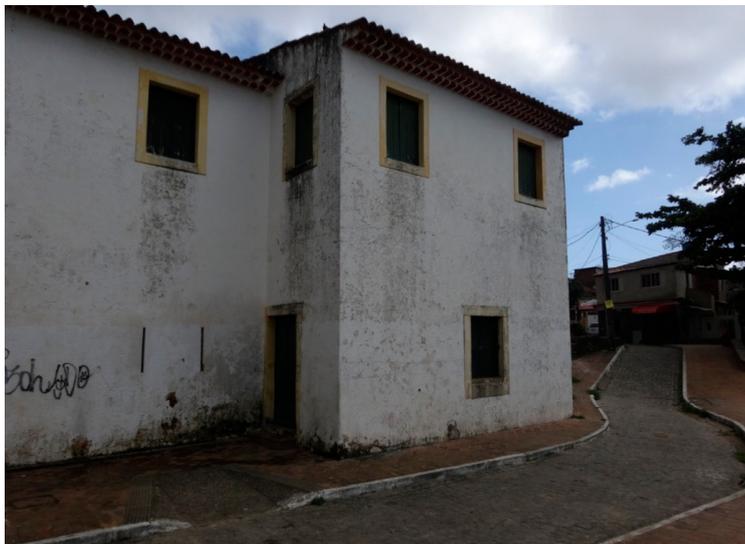
FIGURA 17

Sujidades e manchas de umidade por ausência de elementos de coleta de águas pluviais na fachada lateral. Fonte: autor (2020).

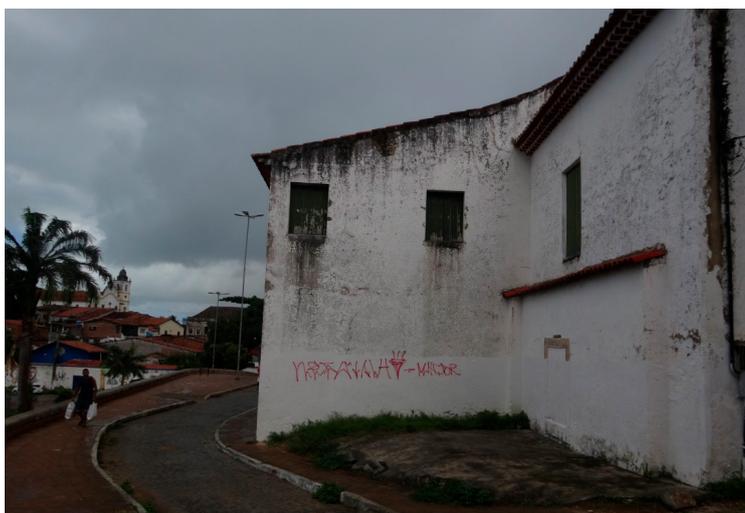
FIGURA 18

Sujidades, manchas de umidade e ausência de elementos de coleta de águas pluviais na fachada posterior. Fonte: autor (2020).

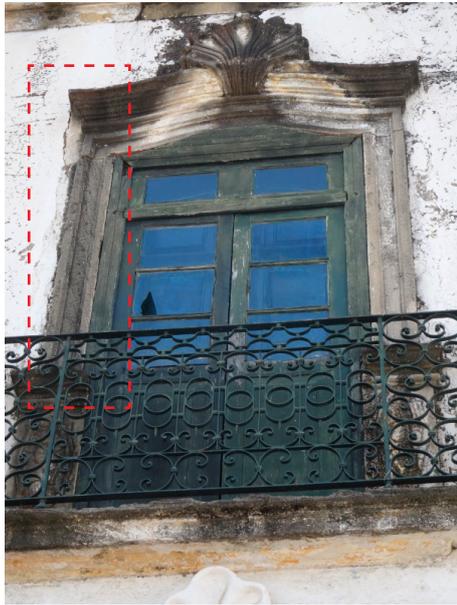
FIGURA 19

mezanino, que se estende até a cobertura, apresentava-se bastante profunda. A Figura 19 mostra a fissura na parte externa da edificação, e a Figura 20 a medição dessa mesma fissura no interior da igreja, na qual o fissurômetro identificou a medida de 0,5 mm.

Fissura na fachada frontal e enegrecimento da cornija e cercadura. Fonte: autor (2020).

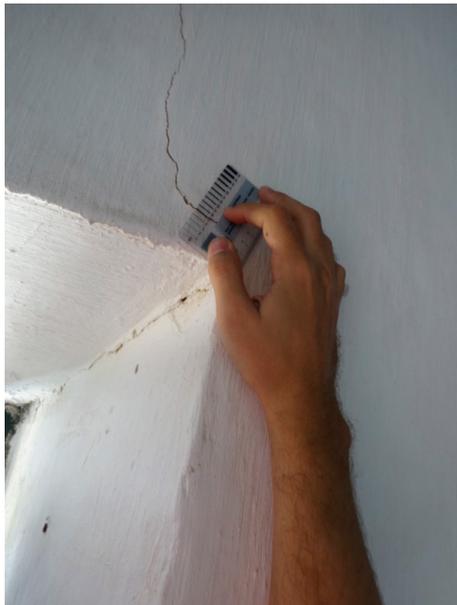
FIGURA 20

Medição da fissura no interior da igreja com uso de fissurômetro. Fonte: autor (2020).

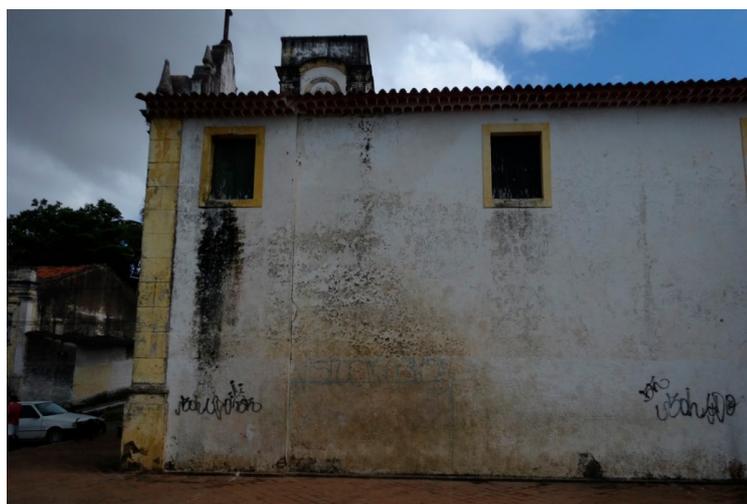
FIGURA 21

Na zona inferior, em ambas as fachadas, constatam-se marcas de vandalismo. Nas figuras 21 e 22 veem-se pontos de pichação na fachada lateral. Durante o período do Carnaval ou nas festas do bloco Homem da Meia-Noite (oferecidas pela comunidade local), por exemplo, o prédio fica sujeito à ação de vândalos que, mesmo com a presença de banheiros químicos disponibilizados pela prefeitura, optam por urinar nas paredes da igreja, infringindo leis municipais e contribuindo para a degradação do patrimônio público. Dentre os problemas encontrados na zona inferior da fachada frontal, os mais presentes foram o deslocamento do reboco e a presença de umidade, seja pela ação das infiltrações generalizadas ou por ação da capilaridade (umidade ascensional). Em muitos pontos o reboco se desprende facilmente da superfície, como pode ser evidenciado nas figuras 23 e 24. Com o intuito de identificar até que ponto a umidade está presente na estrutura das fachadas da igreja, utilizou-se a câmara termográfica, que será discutida no item 5.2.

Pichações, sujidades e manchas provocadas por bola de futebol na fachada lateral. Fonte: autor (2020).

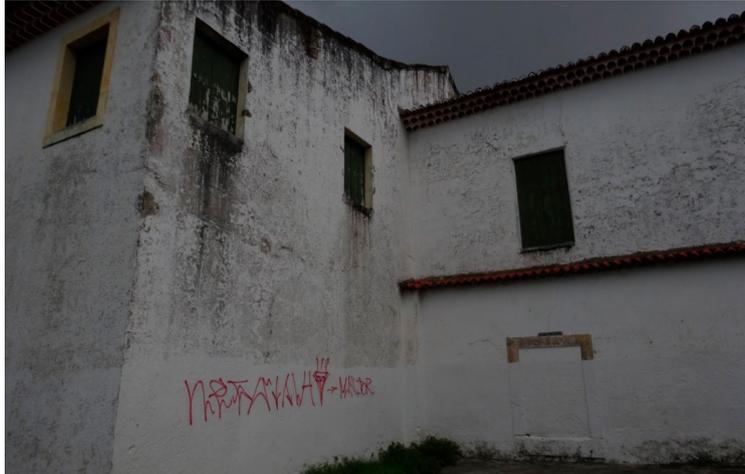
FIGURA 22

Sujidades e pichações na fachada lateral.
Fonte: autor (2020).

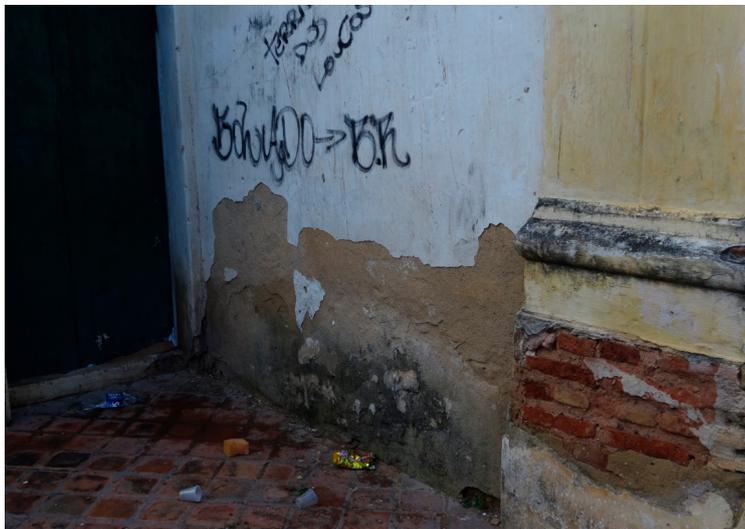
FIGURA 23

Desplacamento do reboco com exposição da alvenaria e pichação (fachada frontal).
Fonte: autor (2020).

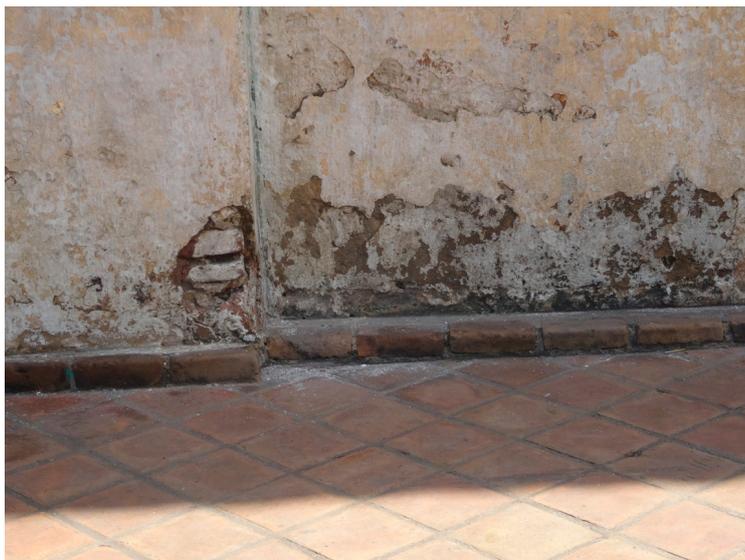
FIGURA 24

Desplacamento do reboco da fachada lateral com exposição da alvenaria e umidade ascensional.
Fonte: autor (2020).

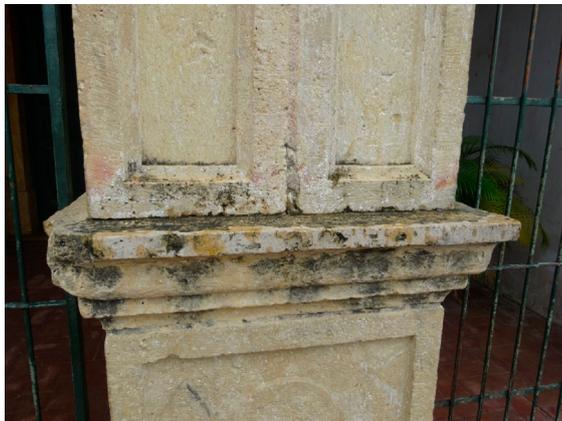
FIGURA 25

As cantarias da zona inferior da fachada frontal se mostraram bastante degradadas, apresentando perda de seção, desagregação granular e *pitting*, conforme pode ser visto nas figuras 25 e 26. Acredita-se que tais anomalias e danos ocorrem em função da ação do intemperismo natural ao qual a fachada está submetida. Identificou-se, em muitos exemplares, a presença de sujidade com alteração cromática na maior parte das cantarias da fachada principal. A Figura 27 apresenta, em detalhe, a desagregação granular e o *pitting* sofrido pela cantaria da imposta, além da perda da coloração original do material. Já a Figura 28, apresenta o encontro de dois arcos na imposta com perdas de seção e desagregação granular. O diagnóstico da desagregação granular em superfícies pétreas pode ser constatado por meio do esfarelamento ao toque na rocha (ALMEIDA, 2005) e as perdas de seção e lacunas são resultantes de intervenções realizadas durante a instalação das grades na entrada da igreja.

Perda de seção e desagregação granular no pilar da fachada frontal. Fonte: autor (2020).

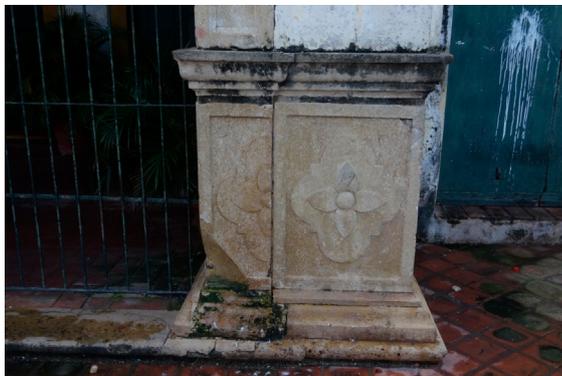
FIGURA 26

Perda de seção no soco do pilar da fachada frontal e danos a esquadria de madeira. Fonte: autor (2020).

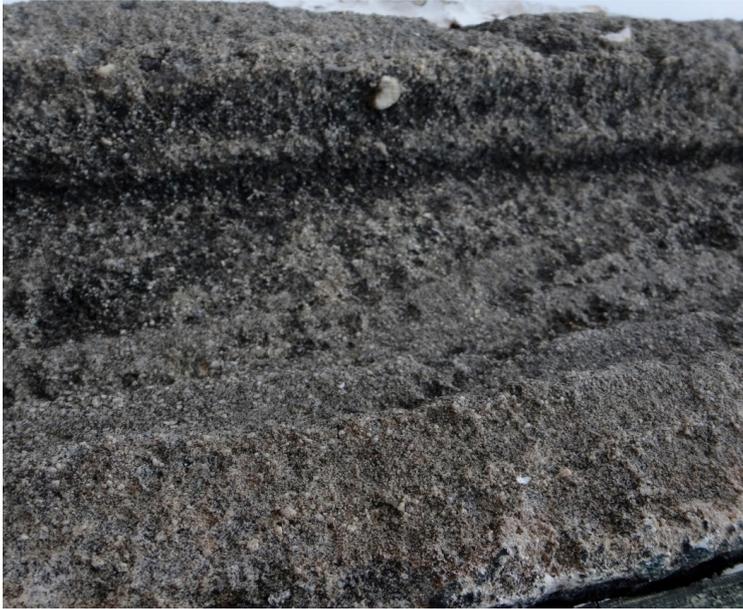
FIGURA 27

Desagregação granular, *pitting* e alteração cromática da imposta.
Fonte: autor (2020).

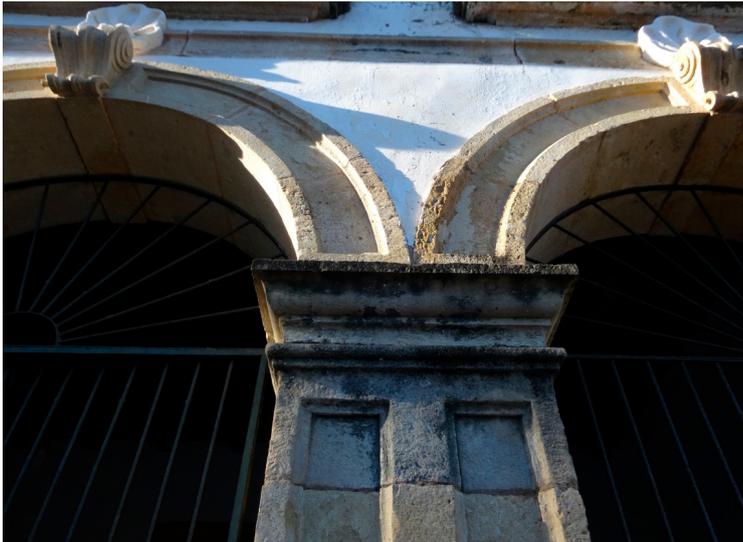
FIGURA 28

Desagregação granular, *pitting* e alteração cromática da imposta.
Fonte: autor (2020).

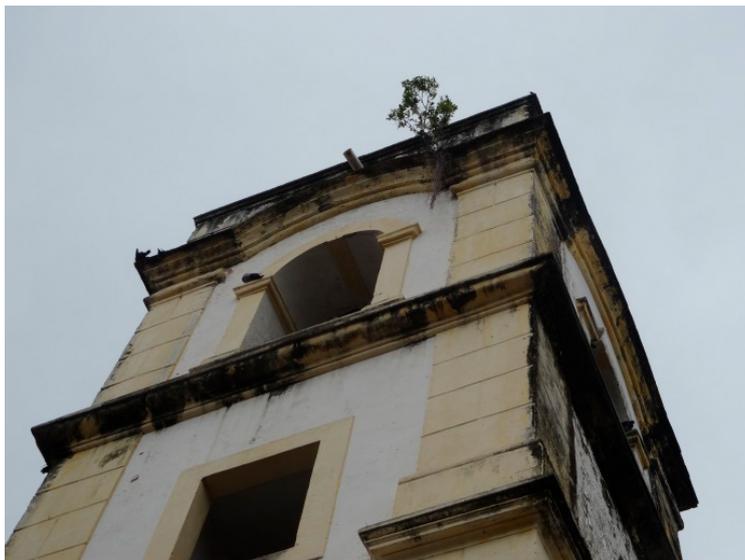
FIGURA 29

A Figura 29 destaca o crescimento da vegetação na parede da torre sineira. Esse problema potencializa os danos na estrutura, visto que as raízes das plantas provocam fissuras que poderão comprometer a alvenaria, conduzindo a estrutura a um estado de ruína. Constatou-se a presença de pombos

Torre sineira
(campanário)
com vegetação.
Fonte: autor (2020).

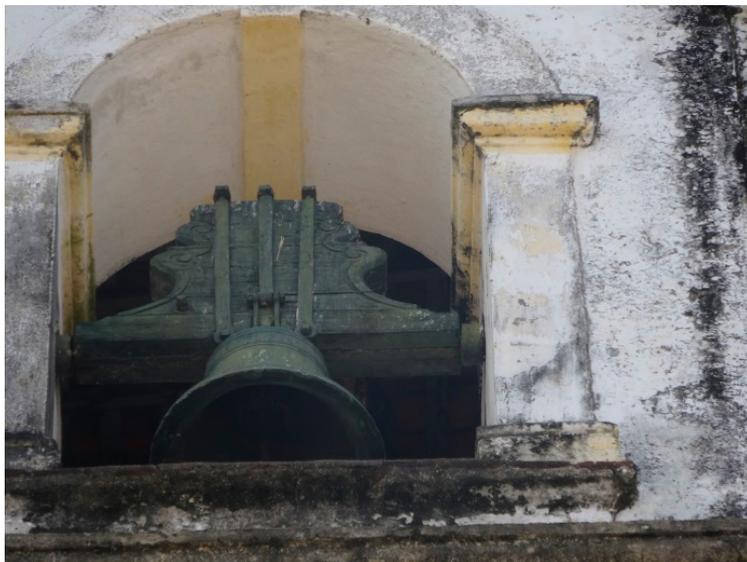
FIGURA 30

Observando a Figura 30, verificam-se sinais de deterioração do apoio do sino e a Figura 31 apresenta o estado de conservação dos revestimentos e detalhes arquitetônicos do campanário. Constata-se a presença de sujidade nas cornijas e o deslocamento do reboco em todas as fachadas da torre sineira. A alvenaria do embasamento da torre encontra-se exposta e alguns blocos apresentam elevado estado de deterioração. A Figura 32 apresenta esse dano, assim como sujidades e pichação.

Madeira de suporte do sino indicando sinais de deterioração.
Fonte: autor (2020).

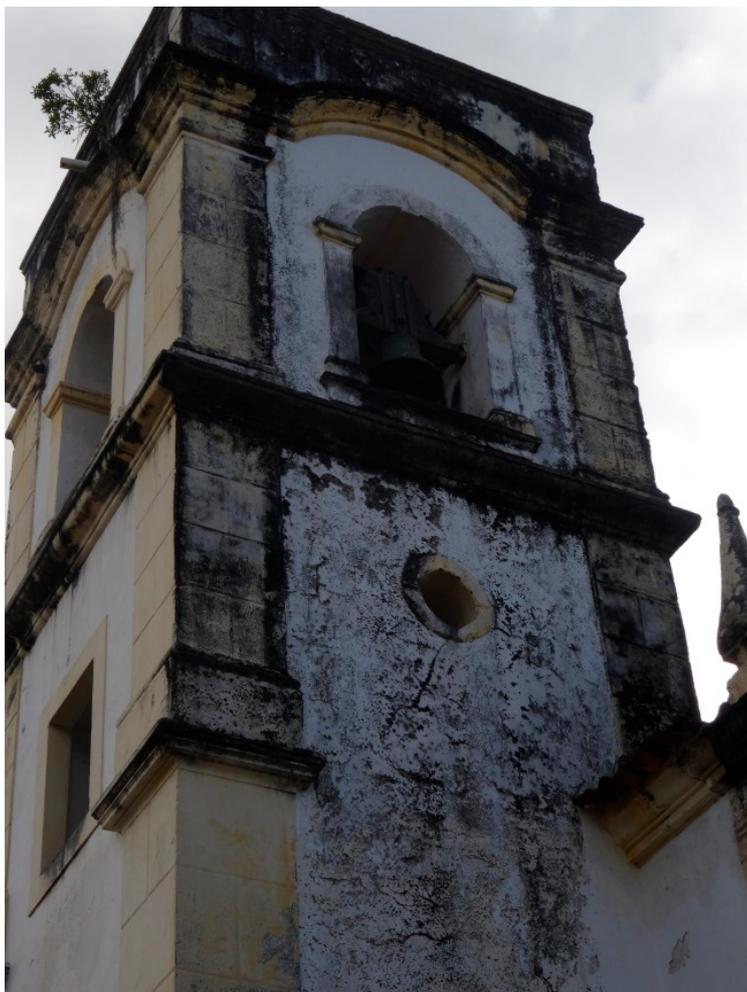
FIGURA 31

Deslocamento do revestimento e sujidades nas cornijas da torre sineira.
Fonte: autor (2020).

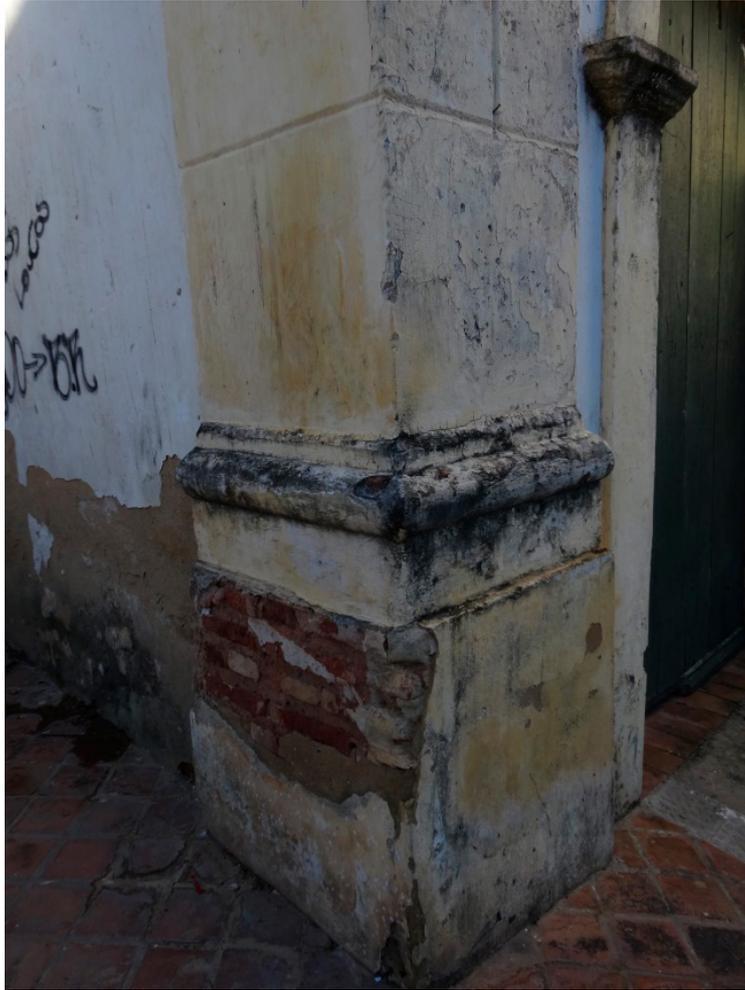
FIGURA 32

Alvenaria aparente,
pichações e
desplacamento
do reboco no
embasamento.
Fonte: autor (2020).

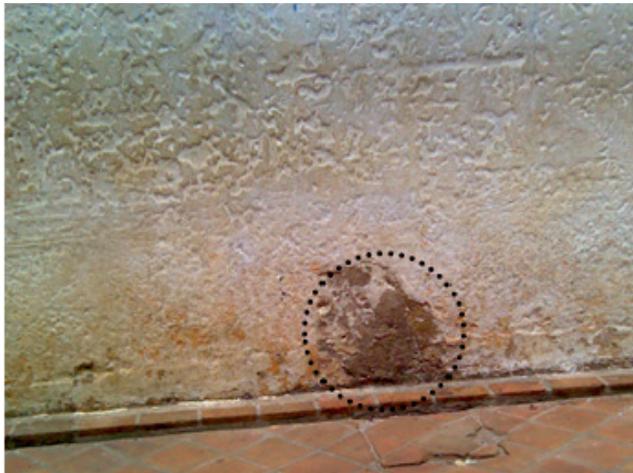
FIGURA 35

A partir da análise termográfica representada na Figura 35, verifica-se que as temperaturas dos pontos Sp1 (49°C), Sp2 (39,2°C), Sp3 (44,8°C) e Sp4 (38,3°C), captadas no intervalo de 10h a 11h, variaram consideravelmente, apesar de estarem localizadas em pontos muito próximos na fachada sudoeste. Constatou-se o deslocamento do revestimento da fachada (Figura 35, círculo tracejado em preto), que provavelmente decorrente da umidade acumulada nos embasamentos da edificação. O termograma sugere, ainda, que a área afetada com a anomalia supracitada era maior que a visualmente observada na Figura 36 (círculo tracejado verde).

Desagregação do revestimento da fachada sudeste (ponto A).
Fonte: autor (2020).

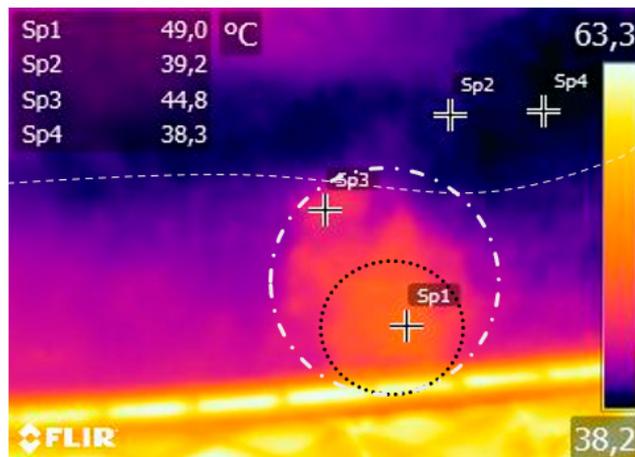
FIGURA 36

Termografia do Ponto A.
Fonte: FLIR (adaptado).

Ao analisar mais atentamente a Figura 36, observam-se zonas com temperatura mais elevada, retratadas nos pontos SP1 e SP3, e uma região mais escura em SP2 e SP4, indicando diminuição da temperatura e sugerindo a presença de umidade. Como ocorre a desagregação do revestimento em SP1 e SP3 de forma pontual, também é compreensível que as temperaturas sejam mais elevadas nesse ponto e a umidade do embasamento evapore com maior rapidez. A linha tracejada branca delimita as diferenças de temperatura na parede, indicando a presença de umidade nos alicerces, provavelmente originadas de mecanismos de capilaridade, ou por respingos de lavagem da calçada, ou das águas pluviais.

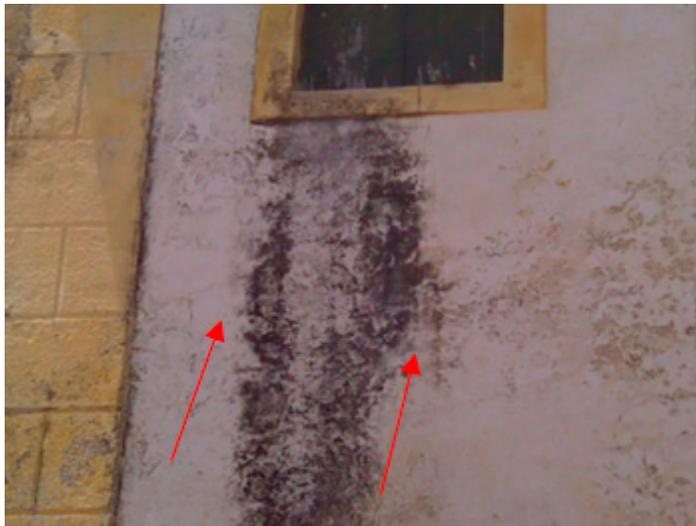
Comparando as figuras 37 e 38, pode-se constatar que a extensão do problema patológico é bastante semelhante. O ponto SP1, neste caso, apresenta temperatura aproximadamente 6°C maior que o ponto SP2, ocorrendo troca de calor com o ambiente mais acentuada e comprovando a perda do revestimento e a presença de umidade nesse trecho. Percebe-se, ainda, que os depósitos escuros e zonas sem revestimento têm a mesma extensão no termograma e na Figura 39.

FIGURA 37
Sujidades (ponto B).
Fonte: autor (2020).

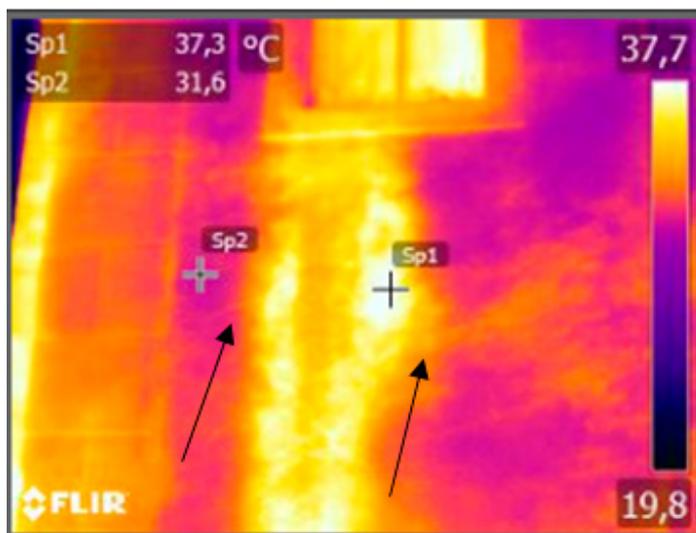
FIGURA 38
Termografia do ponto B.
Fonte: FLIR (adaptado).

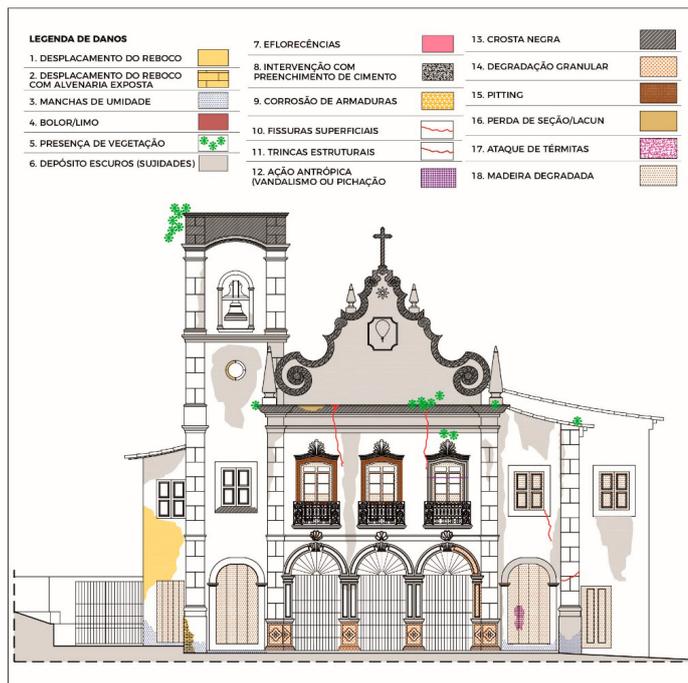
FIGURA 41

Na Figura 41, percebe-se a extensão dos danos e diagnósticos, dentre os quais estão as fissuras superficiais no entablamento do frontispício que acompanham a cercadura das janelas. Essas fissuras também foram constatadas na parte interna da igreja e devem ser monitoradas com maior atenção a fim de verificar sua origem. Os mapas de danos das fachadas sudoeste e sudeste (figuras 41 e 42) destacam a necessidade de recuperação da argamassa de revestimento para tratamento das sujidades e da umidade de forma generalizada. Na zona inferior das fachadas verificou-se, em alguns pontos, a exposição da alvenaria, o que contribuiu para o acúmulo de umidade no embasamento da edificação. A retirada da vegetação, especialmente na torre sineira, é uma tarefa que deve ser priorizada, assim como o tratamento de restauro das madeiras de suporte do sino, das esquadrias e da cobertura, que apresentavam vários pontos com ataque de térmitas.

Mapa de danos da Igreja de N. Sra. do Rosário dos Homens Pretos – fachada sudoeste. Fonte: autor (2020).

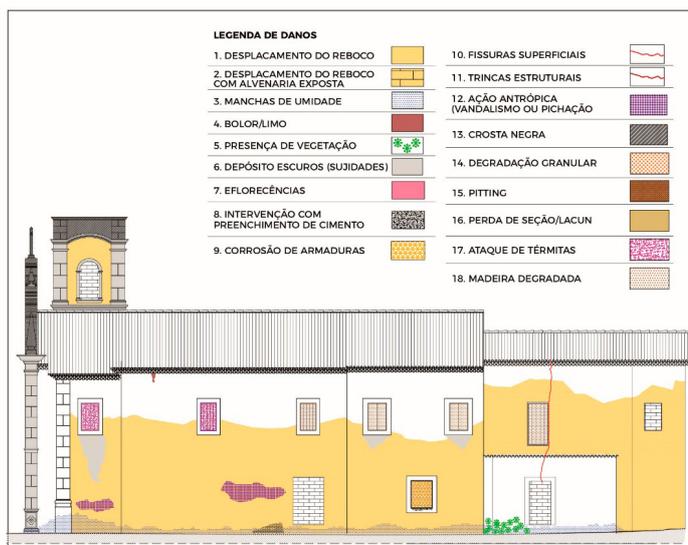
FIGURA 42

Analisando-se os Mapas de Danos percebe-se a ação antrópica de vandalismo, que, por vezes, degrada a igreja, seja por pinturas e lascamento das cantarias ou por pichações em vários setores das fachadas estudadas. A igreja inspecionada apresentou maior extensão de umidade ascensional. Sobre esse item, acredita-se que o uso de materiais construtivos bastante porosos associados à localização geográfica da edificação, na base de um

Mapa de danos da igreja de N. Sra. do Rosário dos Homens Pretos – fachada sudeste. Fonte: autor (2020).
