UNIVERSIDAD NACIONAL DE JAÉN
CARRERA PROFESIONAL DE INGENIERÍA CIVIL

**EVALUACIÓN SUPERFICIAL MEDIANTE EL MÉTODO
PCI DEL PAVIMENTO FLEXIBLE, CARRETERA JAÉN -
SAN IGNACIO, TRAMO SAN LORENZO – SANTA ELENA,
JAÉN – 2021**

**TESIS PARA OPTAR EL TÍTULO PROFESIONAL DE
INGENIERO CIVIL**

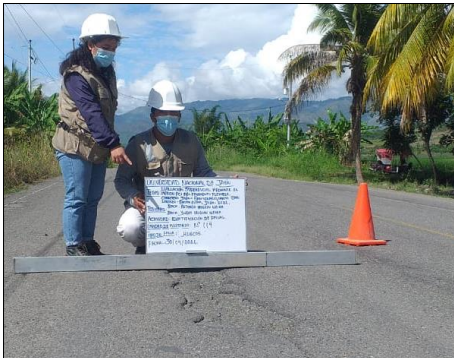
Figura 3. Identificación de daño Baches/Huecos en unidad de muestreo N° 119
