**Propuesta de reforzamiento estructural en casona de adobe de dos pisos**

**TRABAJO DE INVESTIGACIÓN PARA OPTAR EL GRADO ACADÉMICO DE  
BACHILLER EN INGENIERÍA CIVIL AMBIENTAL**

La casona perteneciente a la sociedad de la beneficencia, declarada también como patrimonio cultural colonial, se encuentra en muy mal estado de conservación, presentando diversas fallas y daños severos en su estructura, causados por la falta de mantenimiento por parte de sus propietarios y la falta de su reforzamiento para resistir las fuerzas del sismo, por ello necesita del reforzamiento de su estructura, para su mejor desempeño estructural durante el tiempo y ante cualquier evento sísmico, debido a la importancia de preservar los patrimonios históricos y culturales de nuestro país.

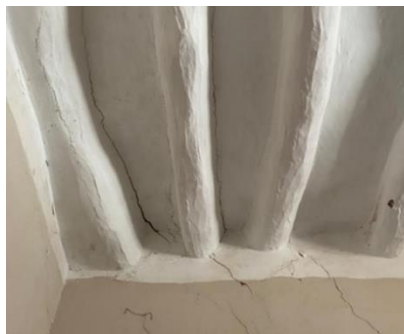
**Fotografía 1.** Grietas de 4mm de espesor en viguetas, losa y muro

La mayor parte de grietas sobre los muros son verticales, lo que indican que son causadas por el punzonamiento generado por el sobrepeso del piso superior y el techo, también ocurre cuando las vigas están apoyadas sobre el muro.

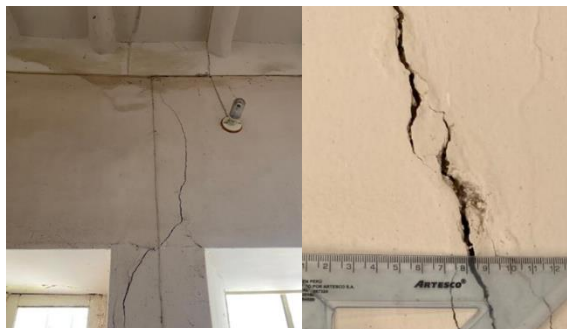
**Fotografía 2.** Grietas de 4mm de espesor en muros

Este tipo de grietas en los muros son causadas también por la acción de fuerzas sísmicas perpendiculares al muro y que ocurren en la parte alta y central de muros largos. Estas grietas son el resultado de la gran esbeltez horizontal del muro, lo que causa que la parte superior del muro sufra mayores desplazamientos transversales y esfuerzos de tracción por flexión, lo que finalmente resulta en la formación de grietas [5].

Es importante mencionar que estas grietas son un indicio de que la estructura del muro ha sufrido daños significativos y que, en caso de otro evento sísmico, la parte superior del muro podría colapsar.

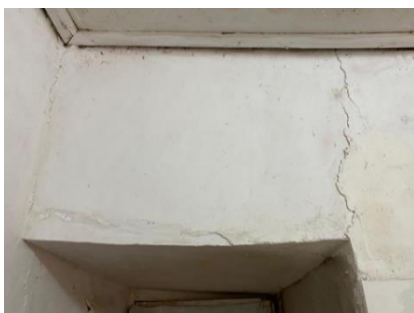
**Fotografía 4.** Pandeo de la losa y grieta vertical de 2 mm de espesor

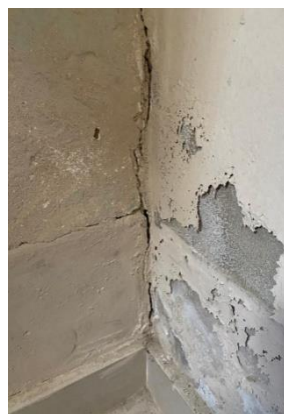
**Fotografía 3.** Presencia de humedad en la parte inferior del muro

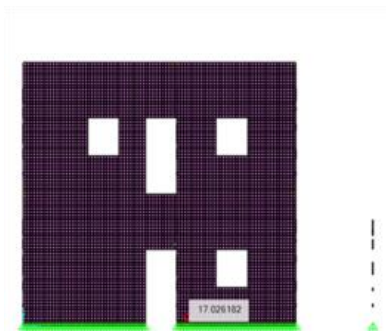
La distribución de esfuerzos sobre los muros de adobe, ante las cargas de sismo dinámico en dirección X, se observan en la Fig. 8, en la mayoría de muros se excede la capacidad de esfuerzos admisibles a corte del adobe, el cual es  $2.5 \text{ Tn/m}^2$  [7], teniendo como mayor valor de esfuerzo de  $17.06 \text{ Tn/m}^2$ . Lo que indica que en varios muros existe falla y colapso parcial de algunos muros, los cuales superan bastante el valor admisible. Aproximadamente existe falla

en el 80% de los muros, ya que el valor máximo de esfuerzo no está presente en todos los muros, existiendo los esfuerzos promedio de entre 3.5Tn/m<sup>2</sup> y 4.5Tn/m<sup>2</sup>.

**Fig. 8.** Distribución de esfuerzos ante sismo dinámico en dirección X, en estructura sin reforzamiento. Esfuerzo S23(Tn/m<sup>2</sup>) SAP2000

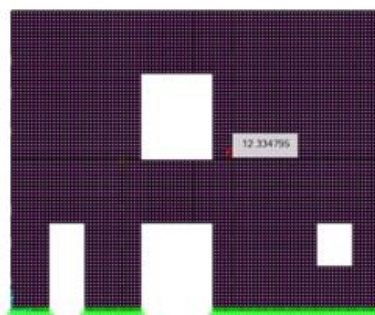
Por otro lado, respecto a los esfuerzos en los muros ante el sismo dinámico en dirección Y, se observan en la Fig. 9 valores superiores a los admisibles, teniendo como valor máximo de esfuerzo a corte de 12.34 Tn/m<sup>2</sup>, lo que indica que la mayoría de muros están fallando a corte y que existe el probable colapso parcial y total en la mayoría de los muros.

**Fig. 9.** Distribución de esfuerzos ante sismo dinámico en dirección Y, en estructura sin reforzamiento. Esfuerzo S23(Tn/m<sup>2</sup>) SAP2000

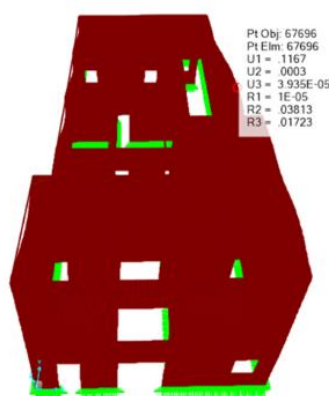
Sin embargo, los desplazamientos más presentes en los mu-ros se encuentran en el rango de 0.02m y 0.04m.

**Fig. 11.** Desplazamientos con sismo dinámico en dirección X, estructura sin reforzamiento.

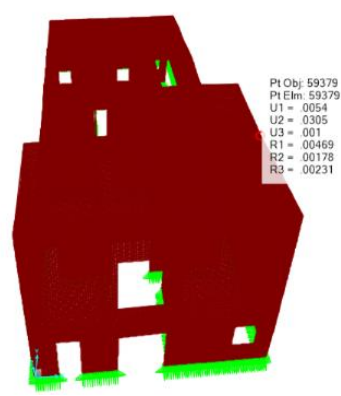
4.10m, se obtiene un desplazamiento máximo de 0.0024 m. Observando la Fig. 10, se observa que los desplazamientos son superiores al admisible, teniendo como desplazamiento máximo en X 0.1167 m y en Y de 0.0082 m, resultados del sismo dinámico en dirección X, para los desplazamientos máximos con sismo dinámico en dirección Y, como se observa en la Fig. 11, en x y y se tienen los desplazamientos máximos de 0.0054 m y 0.0305 m, respectivamente.

**Fig. 10.** Desplazamientos con sismo dinámico en dirección Y, estructura sin reforzamiento.
