Los estucos de la iglesia de los Santos Juanes de Valencia. La restauración en curso

El presente artículo expone los primeros resultados de la restauración escultórico-ornamental de los paramentos perimetrales de la nave central de la Iglesia de los Santos Juanes de Valencia, poniendo el foco en la intervención sobre los estucos y elementos escultóricos-ornamentales, obra de Giacomo Bertesi y Antonio Aliprandi.

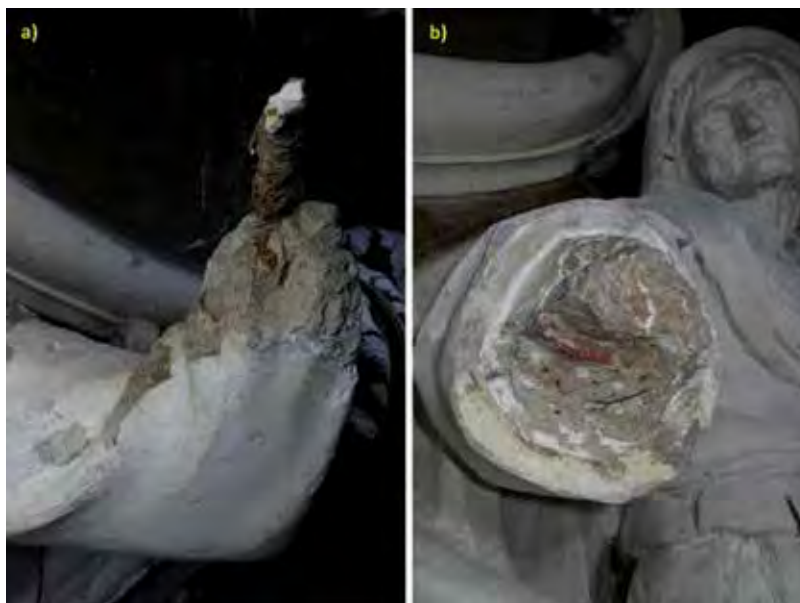
Fig. 2.- (a-b). Técnica de ejecución: a) Perno de forja envuelto en cuerda de esparto para estructura interna de mano y brazo, b) Volúmenes iniciales de brazo con una teja como estructura interna.

El sistema de armadura y trabado de los volúmenes más complejos a la estructura se realizó por medio de ladrillos, maderas y hierros (Fig. 2).

De igual manera, la restauración está permitiendo descifrar la compleja técnica de ejecución, identificándose argamasas y procesos constructivos entre los que destacan las fases de bocetaje de los volúmenes primarios que los autores resolvían hábilmente empleando tejas y pernos metálicos enrollados con cuerdas de esparto.

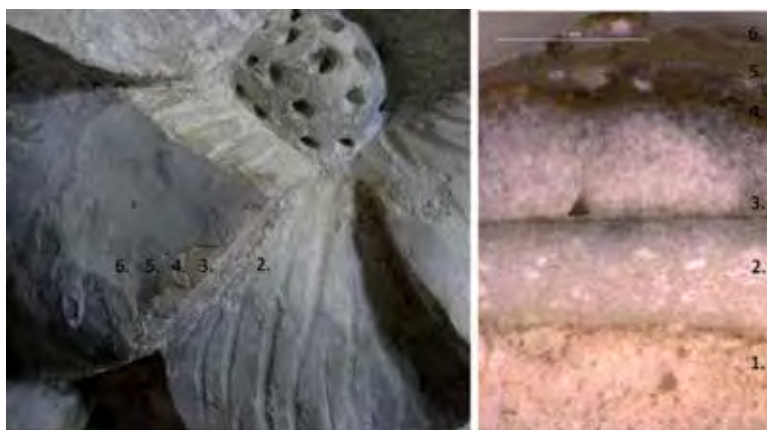
Por otra parte, en los intentos de reparación se repintaron las zonas carbonizadas, manchas y reconstrucciones de volúmenes perdidos realizadas con distinta fortuna y criterio, ocultando cualquier vestigio de los acabados y modelados originales (Fig. 3).

Fig. 3.- Secuencias estratigráficas de los repintados y materiales originales.

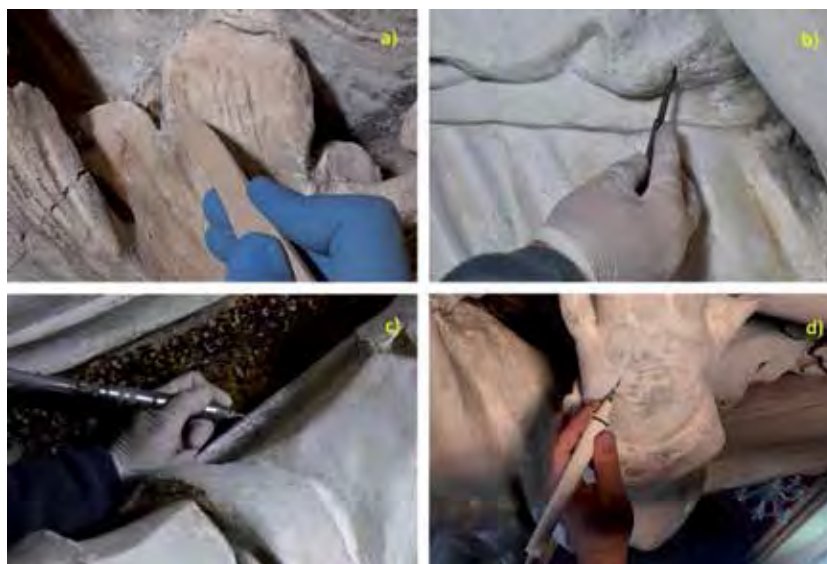
Fig. 4 (a-d).- Procesos de limpieza mecánica en seco. a) Palillos de modelar, b) Bisturí, c) Vibroincisor neumático, d) Incisor de ultrasonidos.

de repintado se ha combinado todo tipo de instrumental manual y electro-neumático en función de sus características (grosor, tenacidad, nivel de cohesión) en relación a los estratos originales de acabado que cubrían (estuco áspero, estuco liso y pan de oro) y su estado de conservación. Todas estas metodologías requieren de un gran conocimiento técnico y pericia manual. La utilización de palillos de madera, espátulas metálicas, material quirúrgico, “perrillos”, y material erosivo de distinta índole, permite liberar el mayor porcentaje de la “cascara” de repintes de yeso, dolomita, y materiales silíceos que enmascaran las terminaciones originales. El conjunto de estas operaciones se ajusta y complementa con el apoyo de equipos electro-neumáticos, como vibroincisores, micromotores o incisores de ultrasonidos eficaces principalmente sobre estratos duros y compactos de espesores no muy finos (> 150 micras) (Figura 4). El proceso de reblandecimiento y remoción físico-química, en la mayoría de los casos ha consistido en aportes controlados de agua desionizada mediante apósitos de papel, esponjas

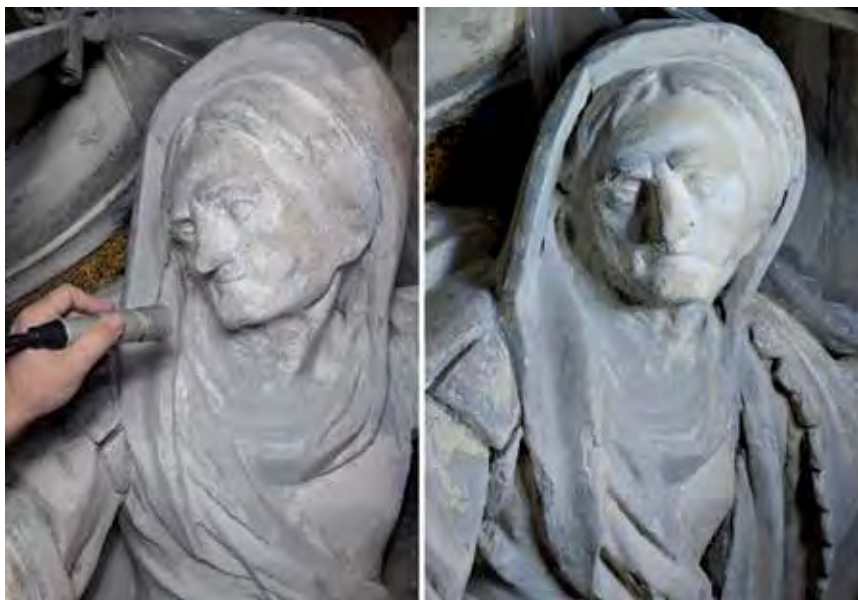
Fig. 5-. Proceso de ablación láser en el rostro de la alegoría de la “Senectud”.

El ajuste final de la limpieza se ha conseguido gracias a la foto-ablación. Los manchados y costras más sutiles, tenaces e íntimamente ligados a las superficies originales han sido retirados mediante la irradiación de un haz de luz láser. Estas manchas se pueden considerar auténticas “costras negras”, cristales de yeso ($\text{CaSO}_4 \cdot 2\text{H}_2\text{O}$) aplicado en los repintados o incluso como consecuencia de las reacciones sufridas tras el incendio entre hidrocarburos emitidos y los componentes calcáreos del estuco junto ambientes de excesiva humedad.

Se han empleado dos equipos Láser IR de ND: YAG, que emiten a una longitud de onda de 1064 nm, el ART LIGHT II y el CL 20 BACKPACK. Con ambos se ha empleado un régimen de pulso corto Q-Switched (8 ns) que favorece los efectos mecánicos frente a los fototérmicos.

La fluencia máxima aplicada ha sido de 1,55 J/cm². Mientras el ART LIGHT II tiene una óptica que focaliza un *spot* de 3 mm de diámetro, el CL 20 BACKPACK cubre un ancho de lectura de hasta 63 mm. De esta manera se manejan distancias de trabajo amplias y diversas (Fig. 5).

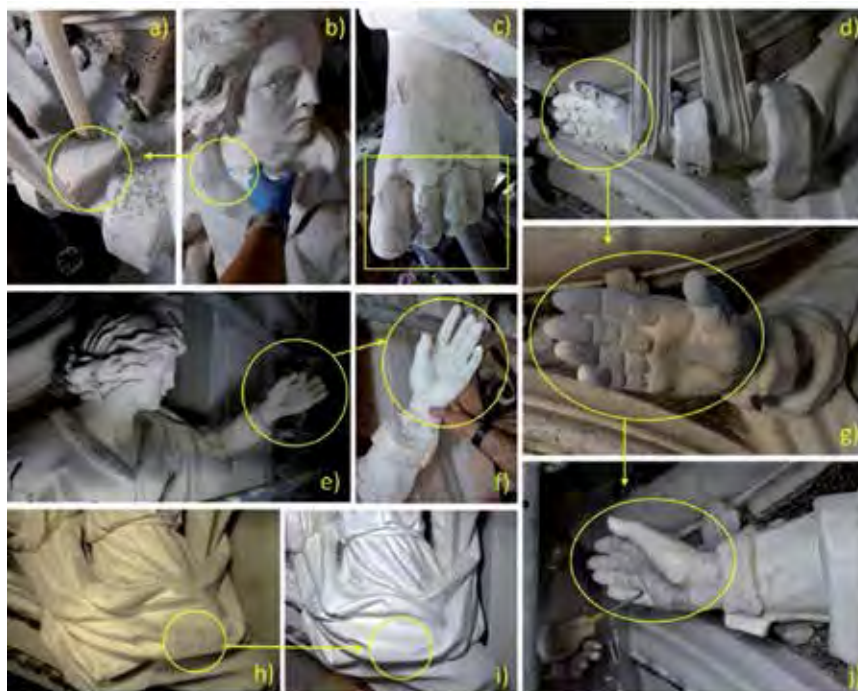
Todas las alegorías intervenidas en esta fase contaban con la reconstrucción inadecuada de distintos elementos y de alguno de sus miembros (Senectud: brazo derecho y pie. Conocimiento: mano izquierda. Profecía: mano izquierda y dedos de manos y pies. Obediencia: brazo derecho). El tosco modelado, desproporción o invasión de volúmenes originales eran comunes en todas estas actuaciones haciendo necesaria su corrección o remoción.

Fig. 6 (a-j).- Proceso de consolidación, reintegración volumétrica y estratos de acabado en la virtud Profecía. (a-b) Consolidaciones del soporte; (c-g) Corrección de reposiciones escultóricas inadecuadas y, reconstrucción volumétrica de partes; (h-j) Estucado de estratos de terminación.

En cuanto a las partes del soporte y estratos de acabado afectados por fisuras, descohesiones superficiales y separaciones internas, el tratamiento se ha llevado a cabo mediante la inyección puntual con una disolución de *silicato de litio* al 20% con agua, previa humectación del soporte con agua y alcohol (50% v/v). Asimismo, la

consolidación de oquedades y sellado de grietas se ha efectuado mediante lechada de inyección de naturaleza inorgánica *CaLoXil "estrafine"*. (Figura 6a-b)

nes se han seguido varios métodos de actuación, tanto directos como indirectos. Los trabajos directos han consistido en la reintegración puntual e in situ del volumen mediante morteros. En este caso, para el tratamiento de pequeñas partes parciales de las virtudes (Senectud, Conocimiento, Profecía y Obediencia) y repertorio ornamental (flores, hojas y frutas) se han preparado morteros mixtos de *cal grasa en pasta* (Unicmall), con *yeso Iberyola* (Saint-Gobain Placo Ibérica) y *áridos silíceos finos* ($0 \leq 0,800$ mm), aplicados con espátulas metálicas, con dosificaciones análogas a los originales dados los estudios cualitativos y cuantitativos realizados (Figura 6h).

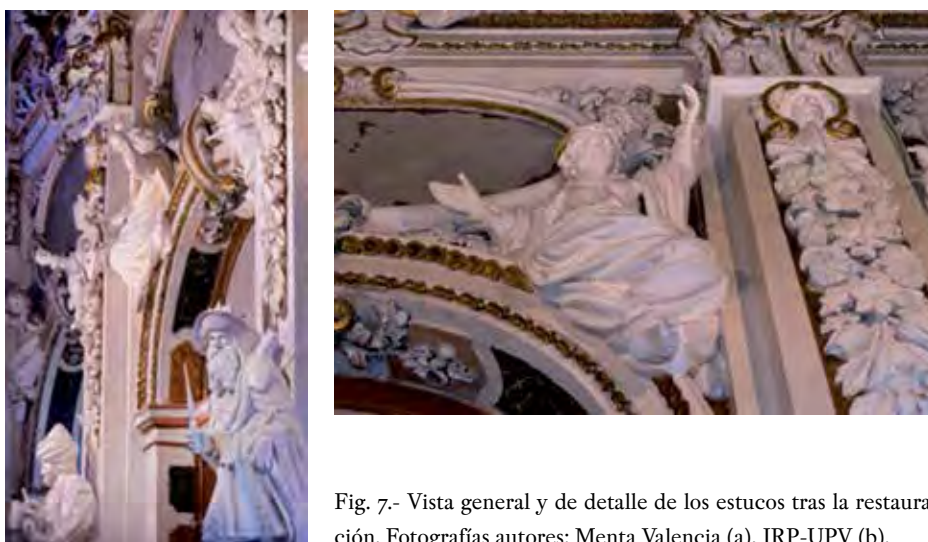
Fig. 7.- Vista general y de detalle de los estucos tras la restauración. Fotografías autores: Menta Valencia (a), IRP-UPV (b).

Paralelamente, y de igual modo, las pérdidas de molduras y/o cenefas decorativas que recorrían la cornisa fueron recuperadas mediante la realización de moldes con elastómero silicónico plasmable o *de miga de pan* (*Silical 110* de CTS) vaciados con yeso y, posteriormente, fijadas las piezas de manera seriada conforme al original. Finalmente, las pérdidas de estuco superficial de las esculturas (Virtudes -Senectud, Conocimiento, Profecía y Obediencia; Tribus -Judá y Dan) y la superficie de las partes reconstruidas fueron estucadas con materiales de naturaleza inorgánica, afines a los empleados originalmente en este tipo de estucos. Para ello, se preparó un estuco mixto de *cal grasa en pasta* (Unicmall) y *polvo de mármol* ($0 \leq 0,180$ mm) aplicado con espátula y, posteriormente, pulido en función de la superficie intervenida (Figura 6i-j). Asimismo, las superficies con pérdida de la lámina metálica de oro, tras la limpieza, fueron doradas nuevamente al mixtión con panes de oro de 23 quilates. Estas áreas fueron integradas con el original mediante un aparente tratamiento de envejecimiento y desgaste superficial recuperando la correcta lectura del conjunto (Fig. 7).
