**PERÍCIA DA PONTE DE FERRO DE MORRETES (PR) COM AUXÍLIO DA
REPRESENTAÇÃO EM NUVEM DE PONTOS**

LAUDO DE VISOTRIA TÉCNICA DA PONTE DE FERRO DE MORRETES/PR

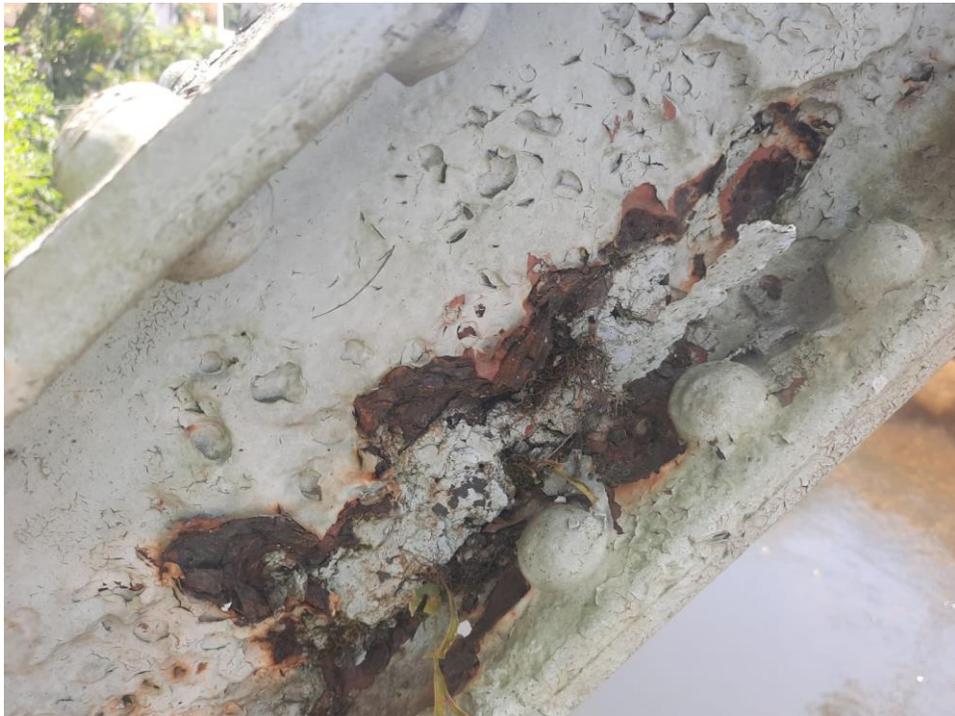
Durante a perícia, foram identificadas diferentes patologias, como corrosões (Figura 14), as quais são reações químicas ou eletroquímicas que acontecem na superfície de separação entre o metal e o meio corrosivo - nesta ocasião, o aço atua como redutor, cedendo elétrons que são recebidos por uma substância, o oxidante, existente no meio corrosivo -, colisões (Figura 15) ocasionadas por veículos automotores ou por embarcações, infiltrações (Figura 16) e falhas na manutenção da estrutura. Em vários locais da ponte foram encontradas vegetações nos encontros dos montantes e diagonais principais (Figura 17), lixos aglomerados sobre as vigas e consideráveis corrosões ao longo da ponte, conforme demonstrado nas figuras a seguir.

Figura 14 – Corrosão encontrada na viga “C” da diagonal principal da estrutura.

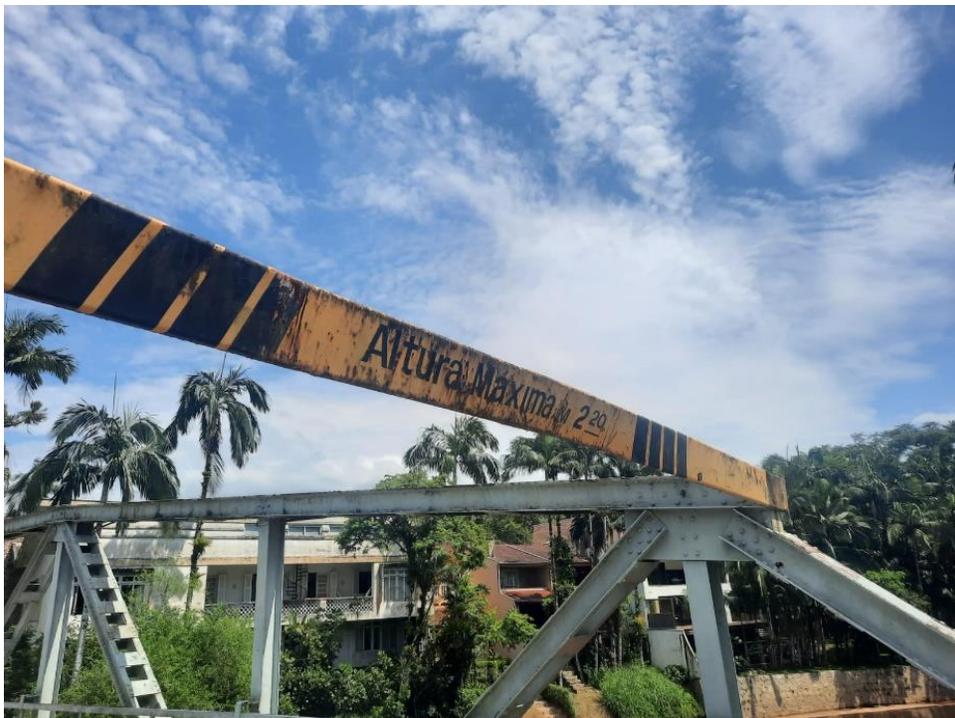
Figura 15 – Colisão na viga instalada no Portal da estrutura.

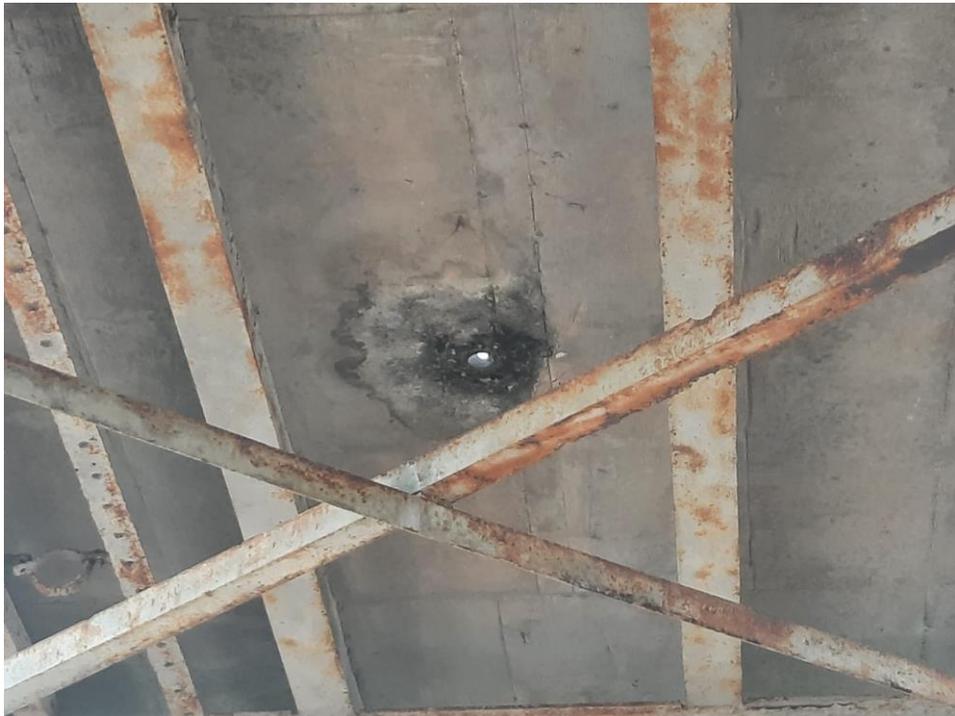
Figura 16 – Infiltração localizada na parte inferior da laje.

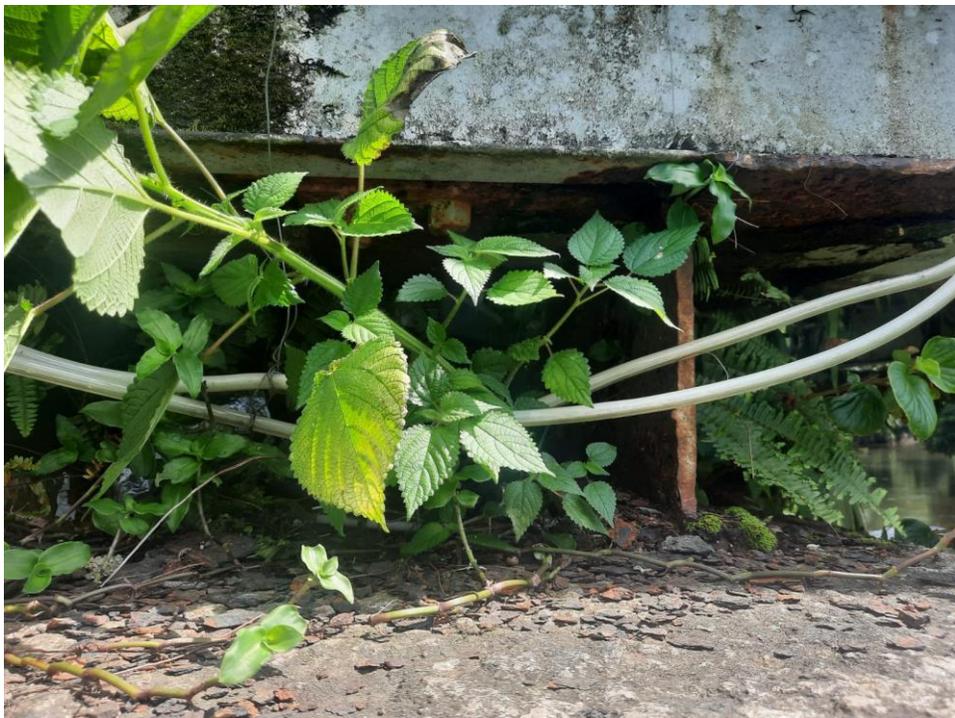
Figura 17 – Vegetação situada no apoio do banzo inferior com a cabeceira da ponte.

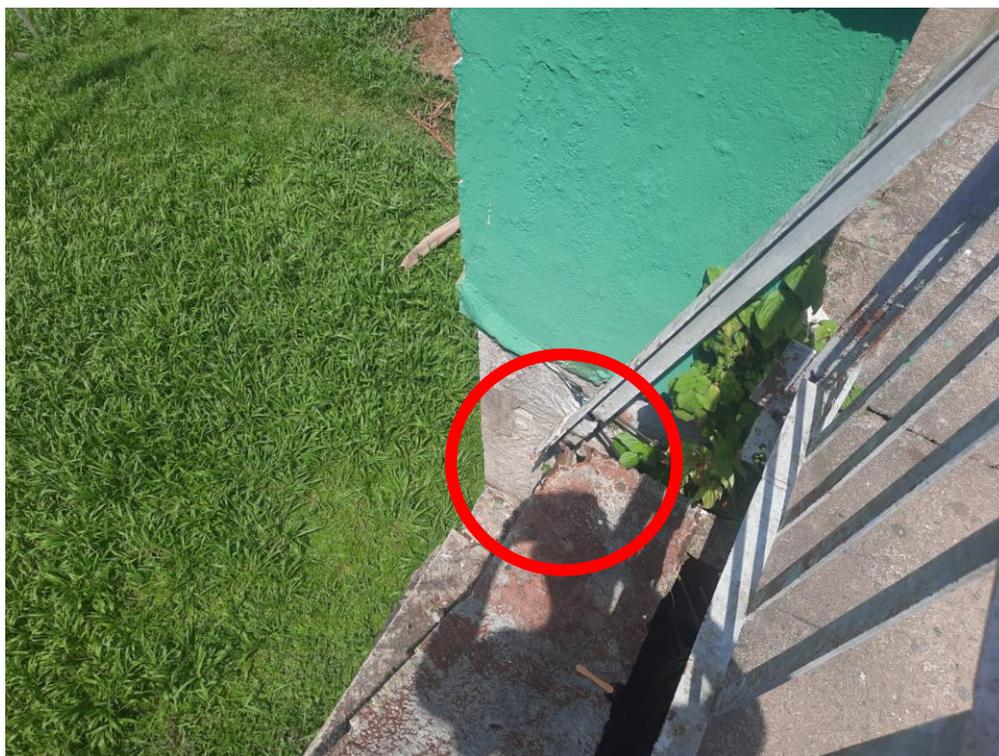
Figura 8 – Guarda-corpo solto.

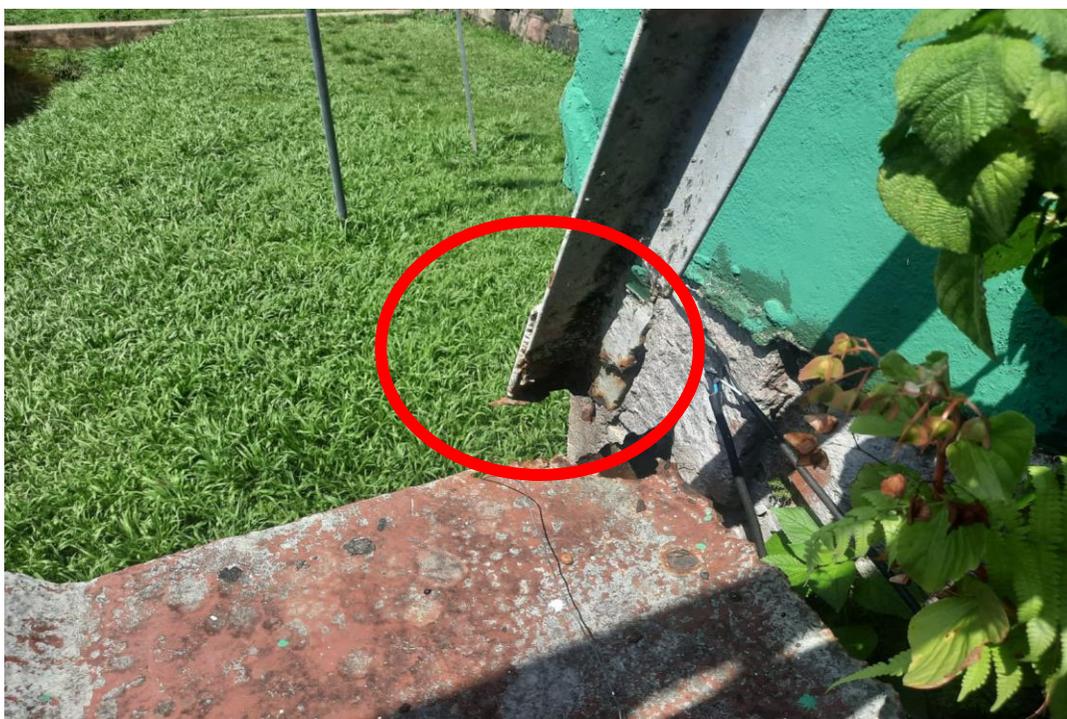
Figura 9 – Local da corrosão do guarda-corpo.

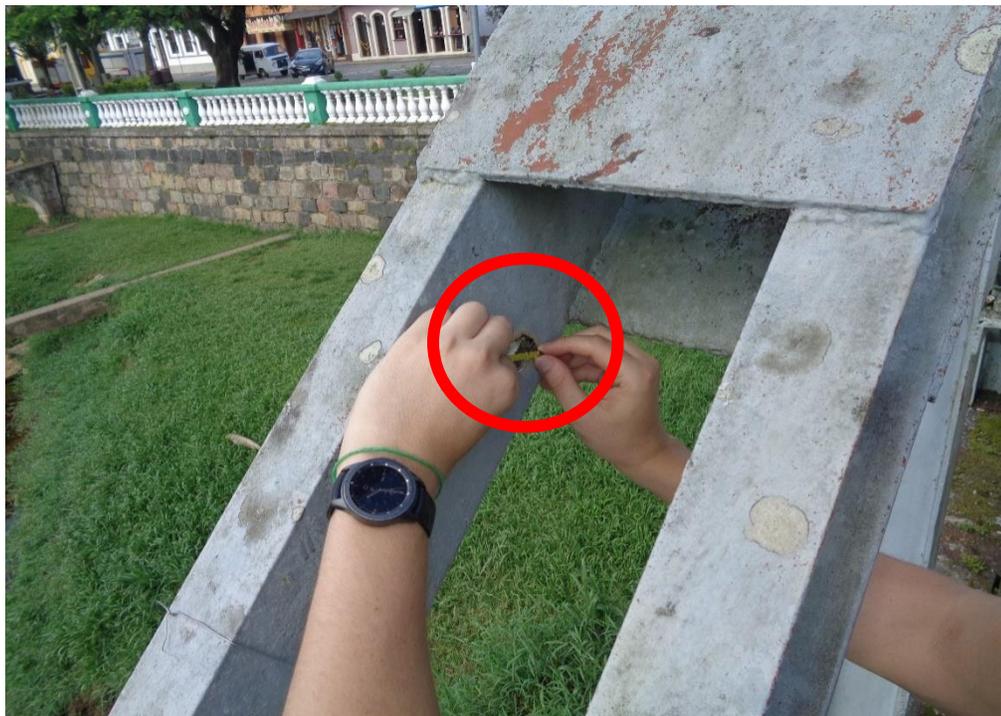
Figura 11 – Corrosão presente em uma das vigas “C” exterior da diagonal principal com um diâmetro de 5 cm.

Posto isto, antes de realizar qualquer intervenção na estrutura, é recomendado que seja realizado a limpeza da ponte através do jateamento de água para retirar entulhos e a vegetação presente na estrutura da ponte, como também realizar o jateamento com areia para remover os pontos de corrosão presente nas ligas metálicas da ponte.

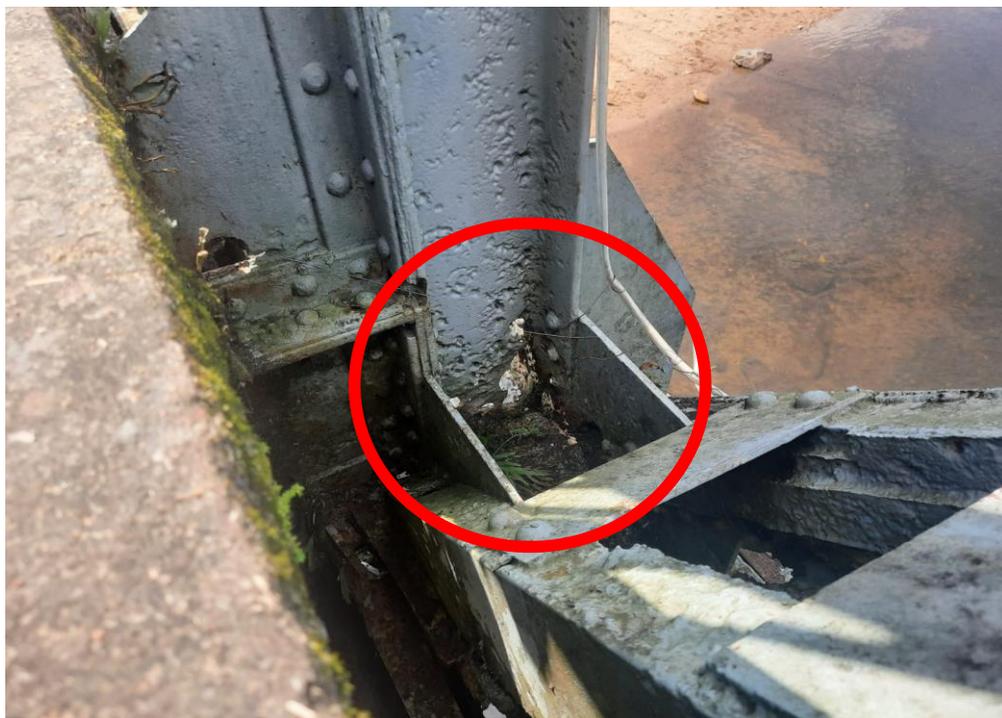
Figura 12 – Corrosão presente no encontro do montando com o banzo inferior.

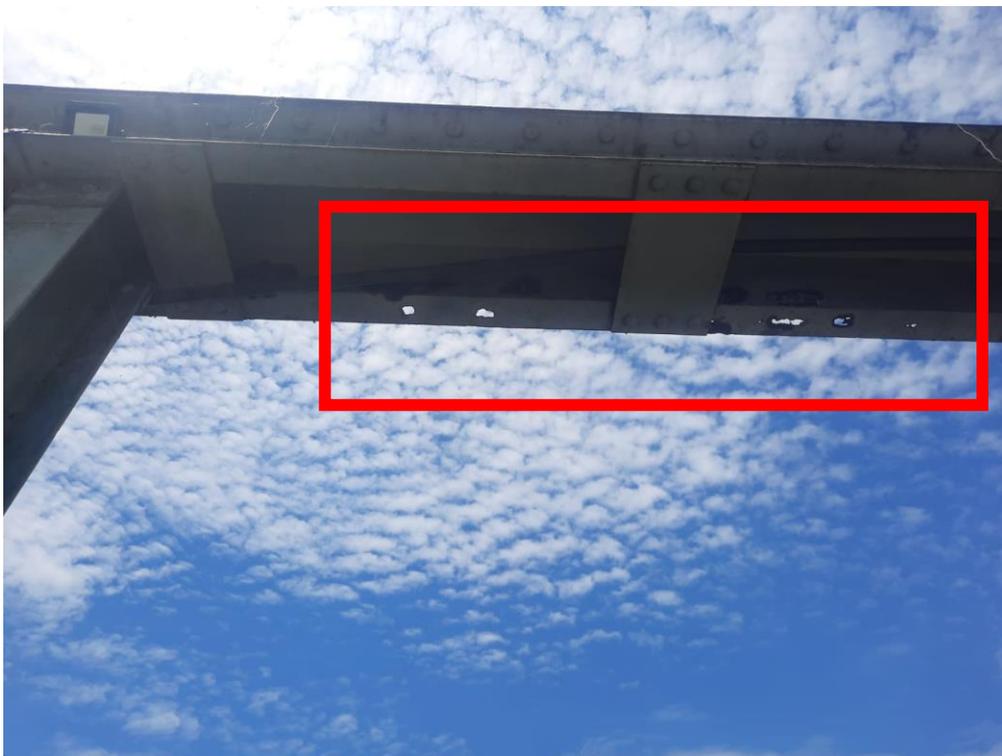
Figura 13 – Corrosão presente no banzo superior.

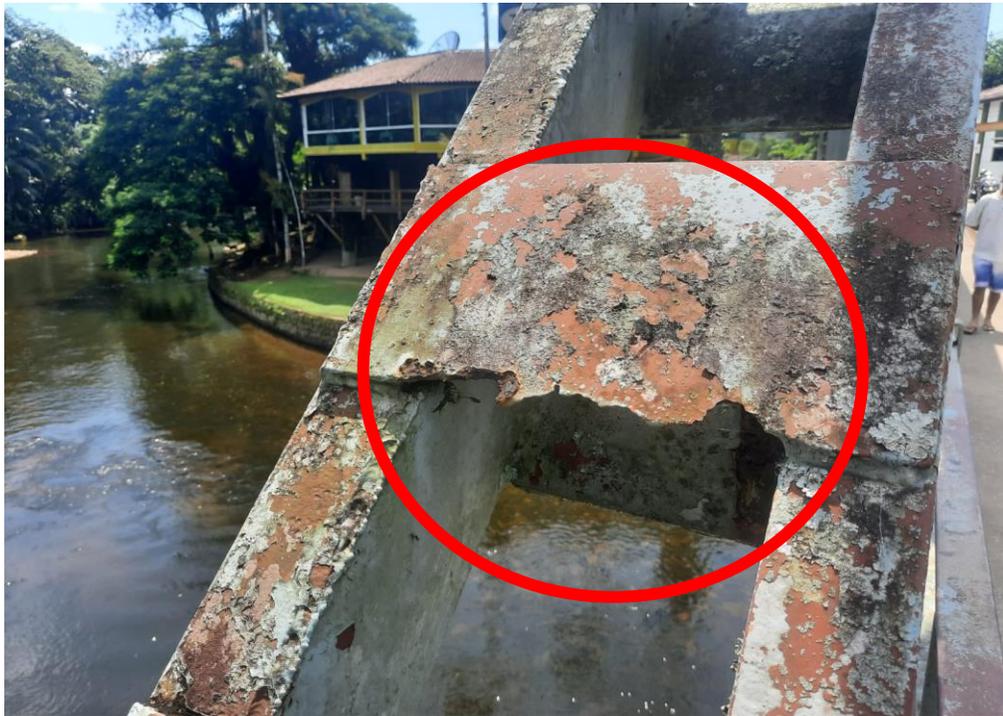
Figura 14 – Corrosões presente na placa de interligação entre as vigas “C” da diagonal principal.

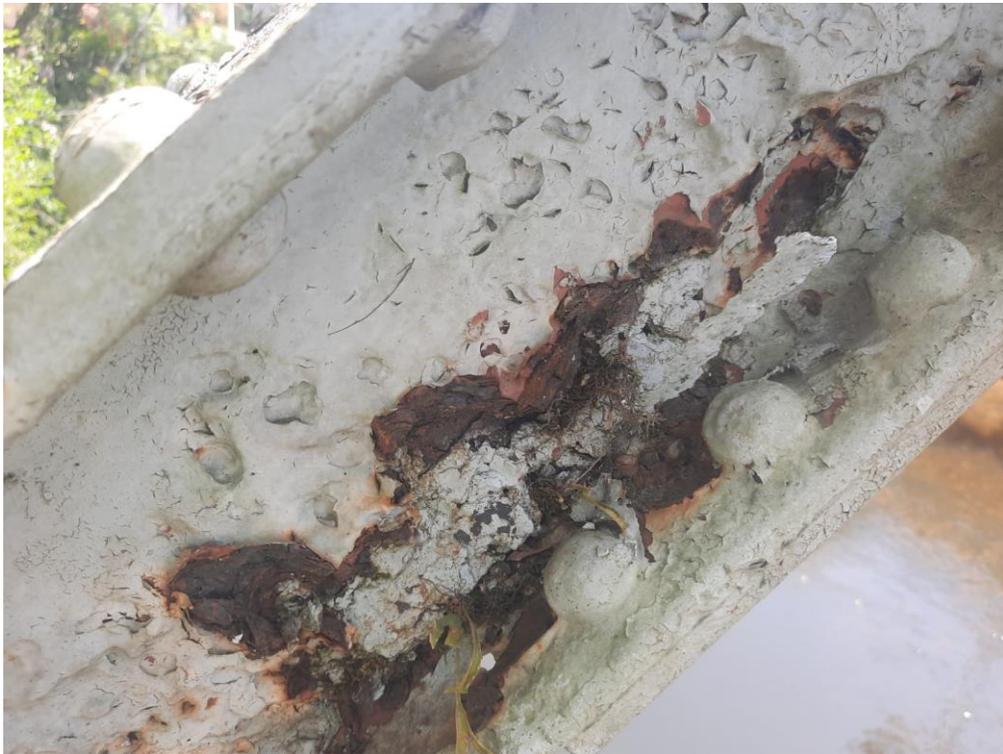
Figura 15 – Corrosão na parte interna da diagonal principal.

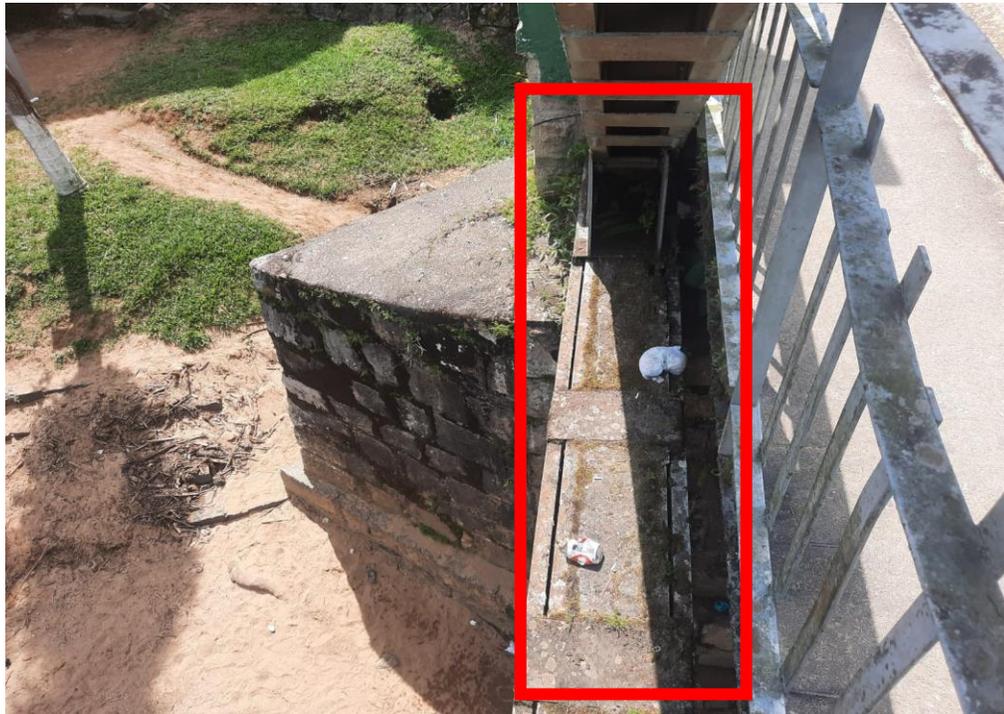
Figura 16 – Lixo situado no banzo inferior.

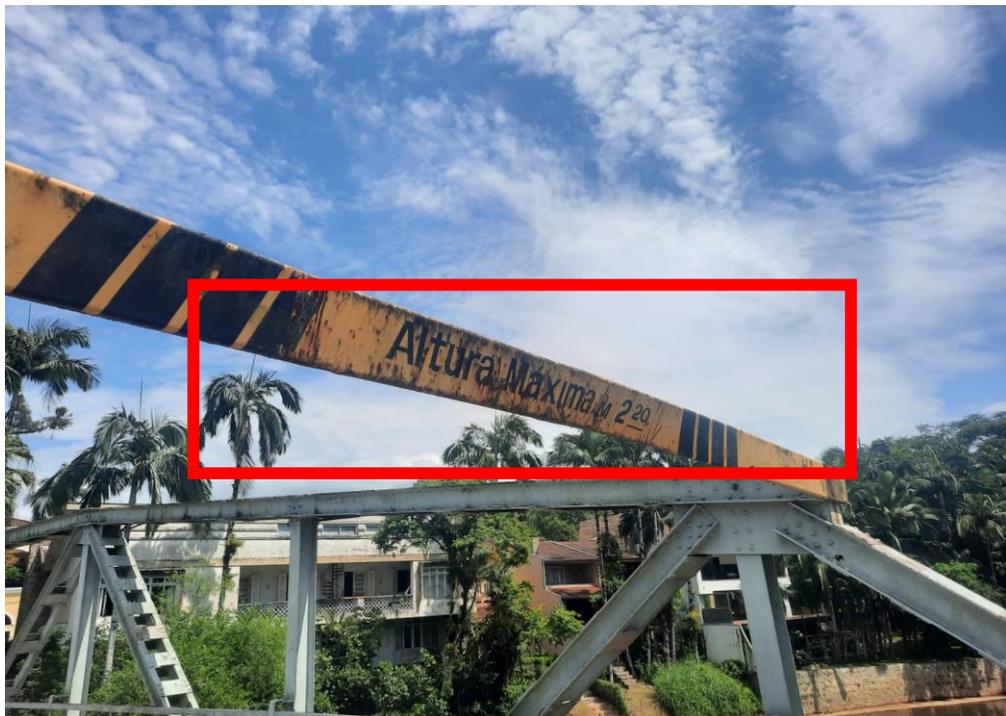
Figura 17 – Portal danificado sentido centro.

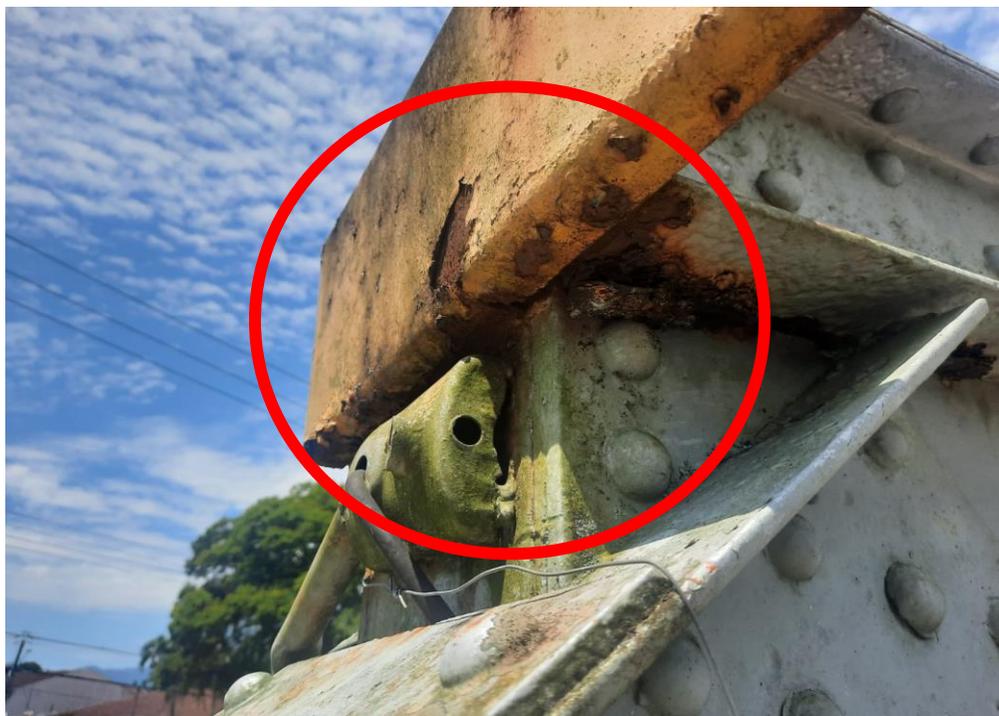
Figura 18 – Corrosão presente no portal sentido centro.

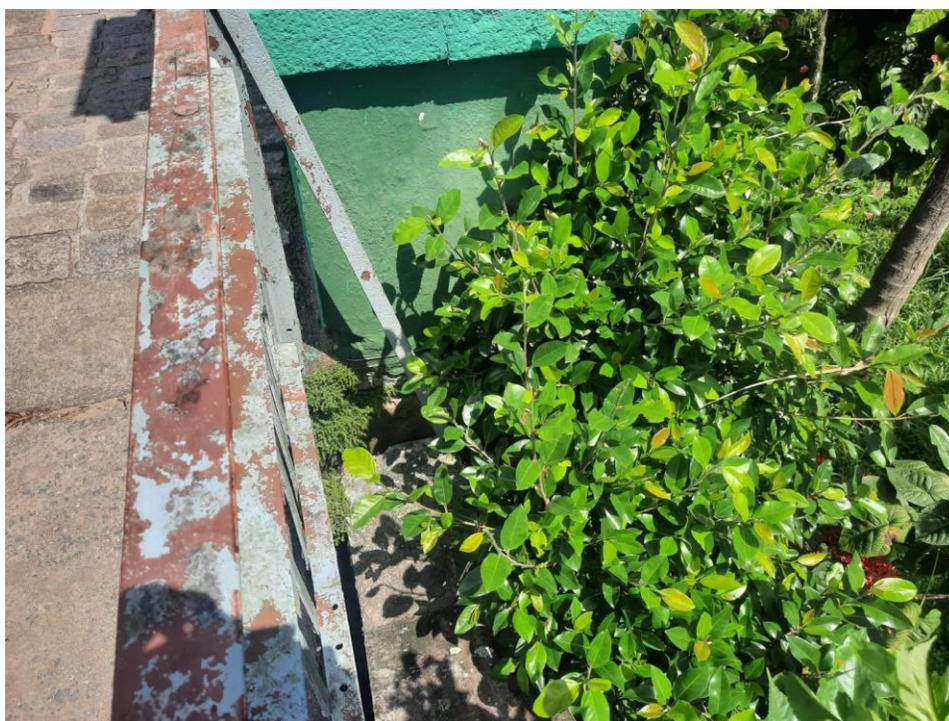
Figura 19 – Vegetação no encontro da superestrutura com a cabeceira da ponte.

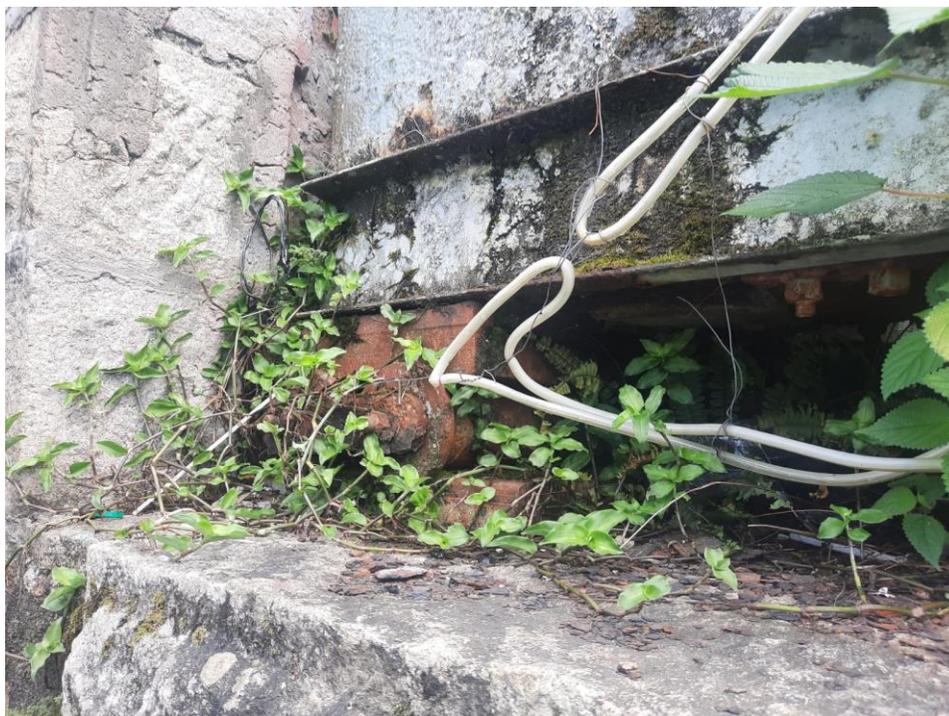
Figura 20 – Vegetação presente no banzo inferior.

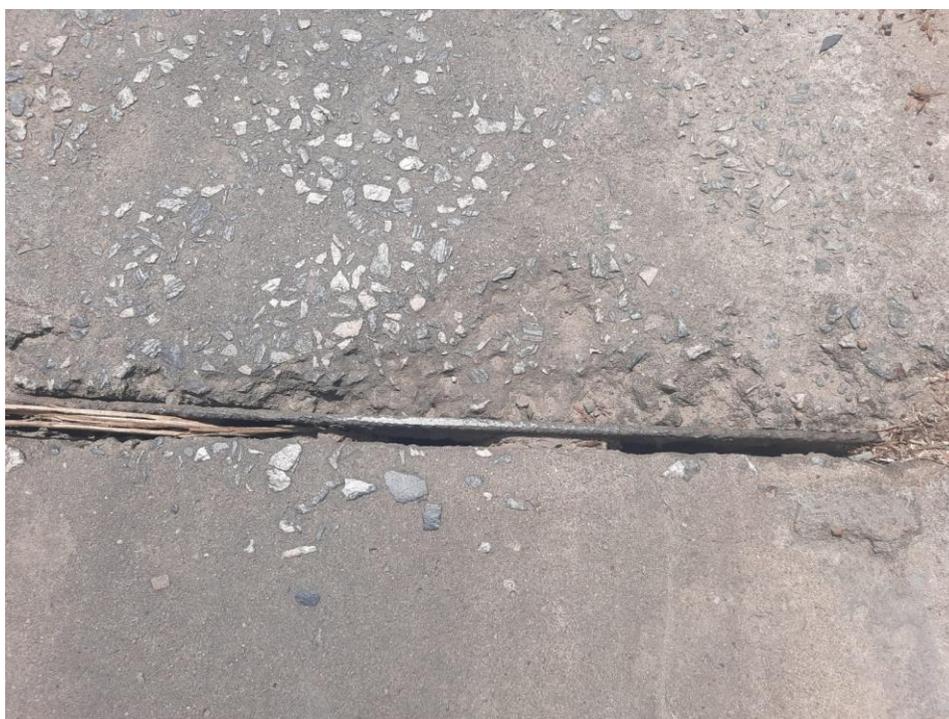
Figura 21 – Junta de dilatação com deslocamento dos elementos elásticos.

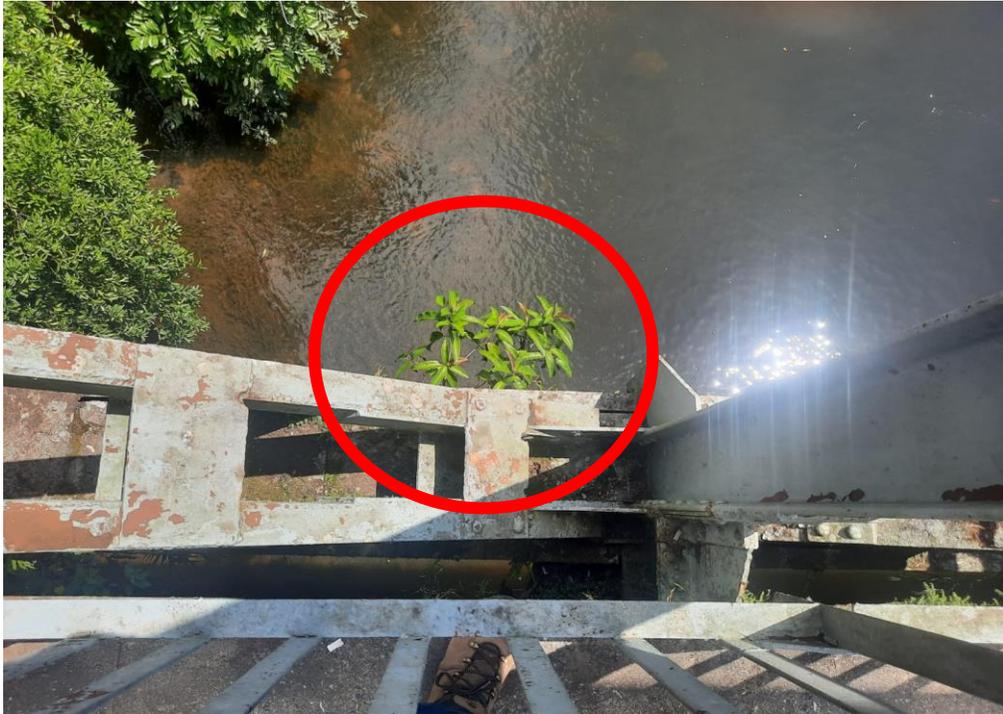
Figura 22 – Vegetação presente no sistema de apoio do banzo inferior com a cabeceira da ponte.

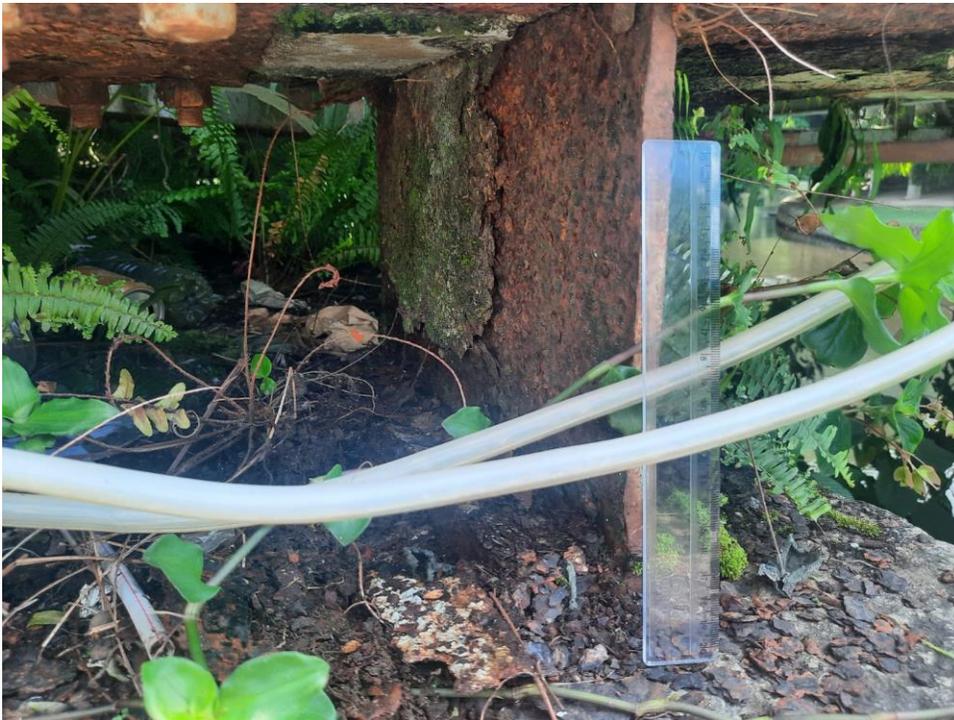
Figura 23 – Corrosão do apoio do banzo inferior com a cabeceira da ponte.

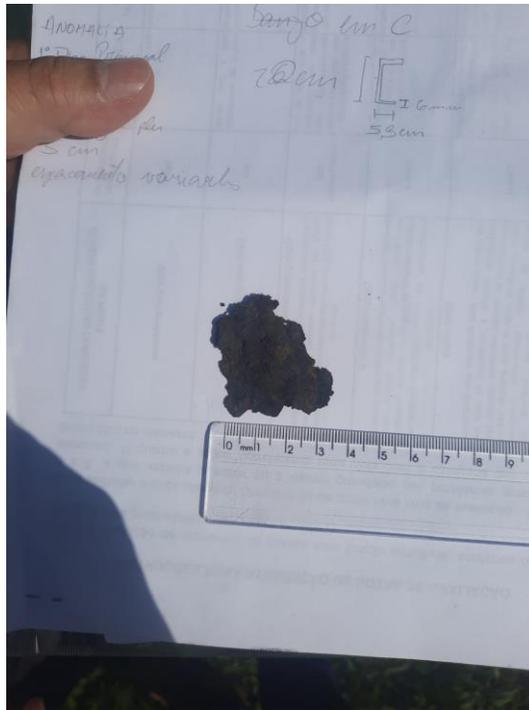
Figura 24 – Pedação de material corroído do apoio do banzo inferior com a cabeceira da ponte (3,5cm).

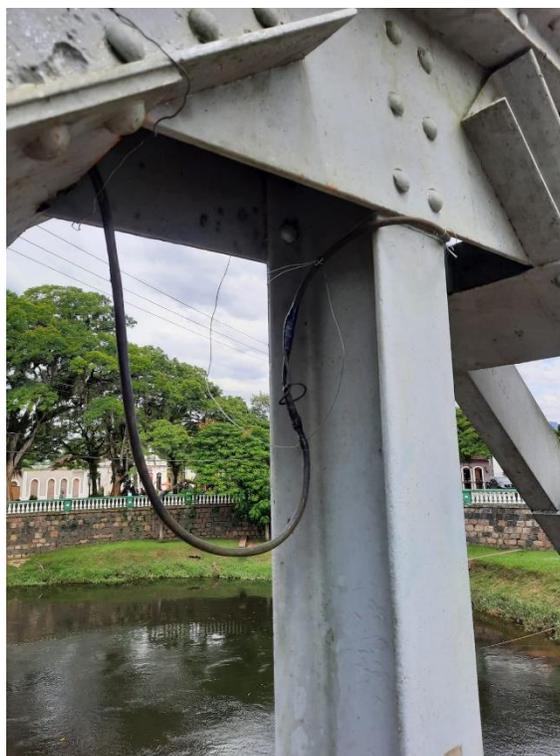
Figura 25 – Fiação exposta ao lado da área de passeio da ponte.

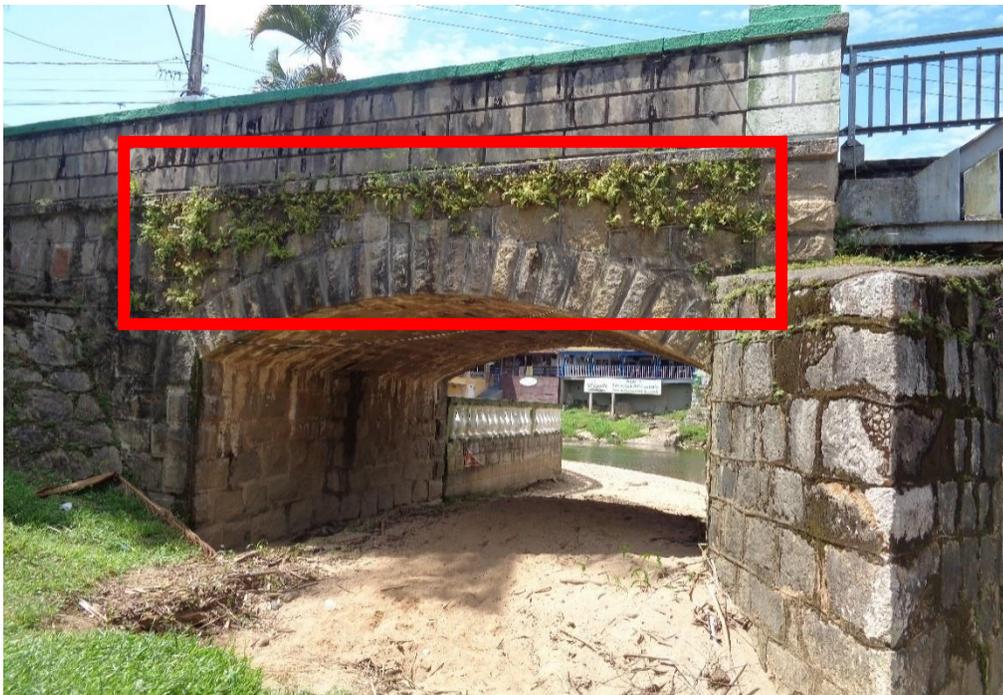
Figura 27 – Presença de vegetação na cabeceira da ponte.

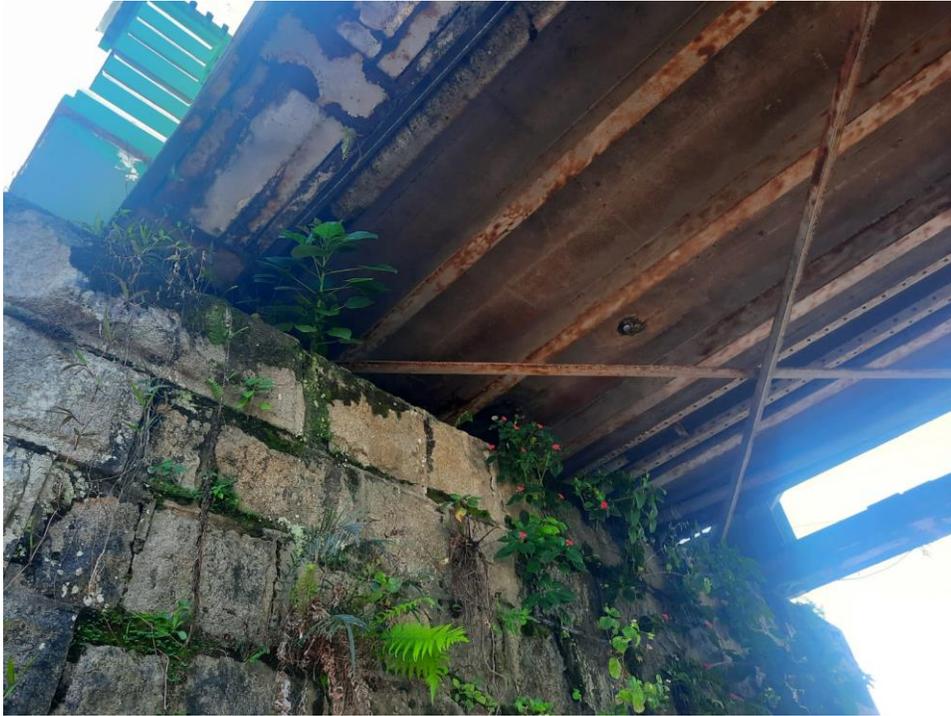
Figura 28 – Presença de vegetação na cabeceira da ponte abaixo do estrado.

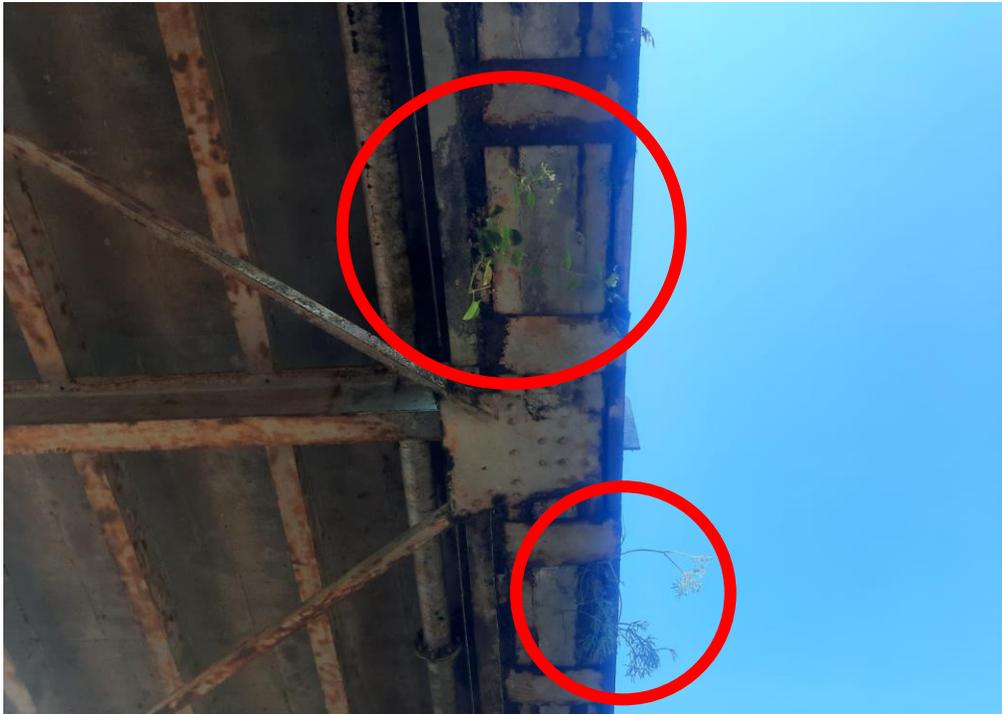
Figura 29 – Vegetação no banzo inferior da ponte.

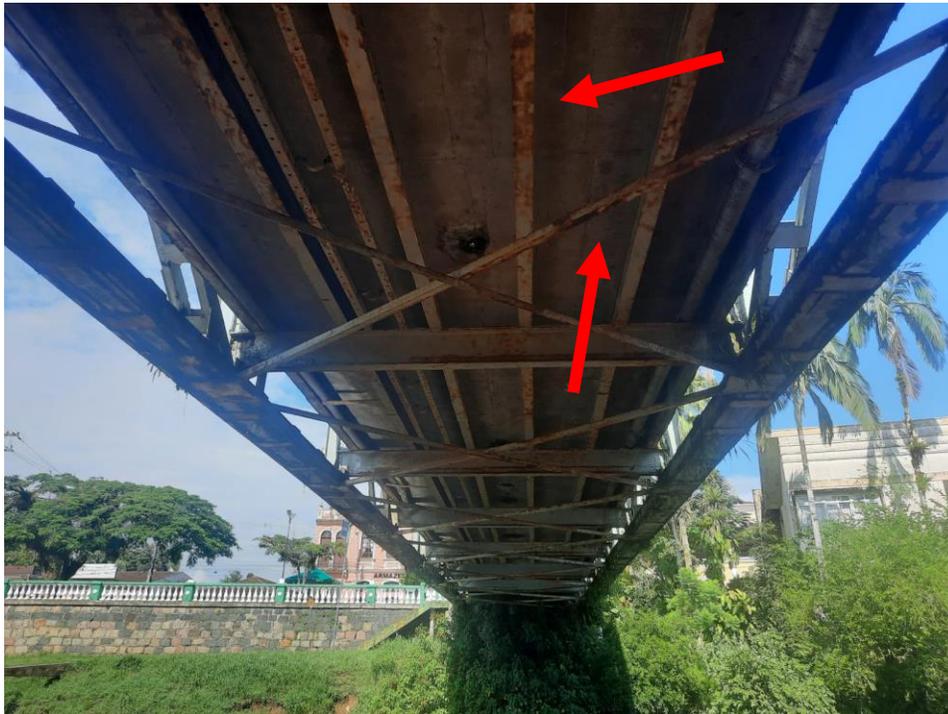
Figura 30 – Pontos de corrosão no estrado e nas vigas de sustentação da ponte.

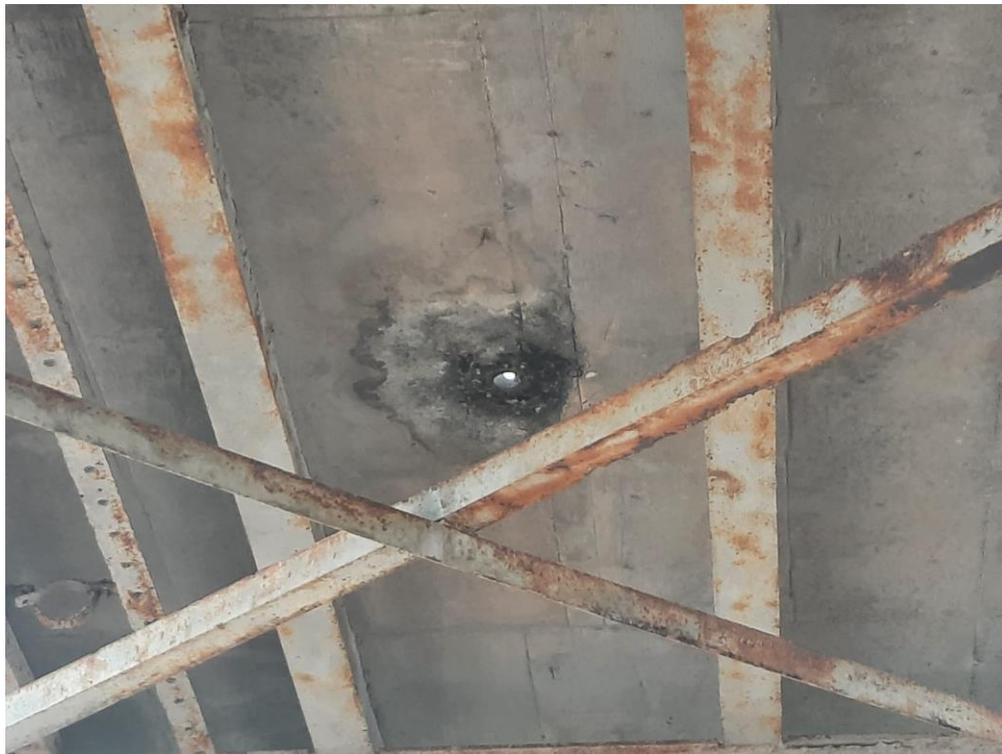
Figura 31 – Infiltração nos pingadores da pista de rolamento.
