**Cuantificación deterioro infraestructura vial de la Avenida Sur en la ciudad de Pereira,
Risaralda, Colombia.**

**Quantification of road infrastructure deterioration of Avenida Sur in the city of Pereira,
Risaralda, Colombia.**

Guillermo Junior Juliao Hernández ¹, José Andrés Giraldo Osuna², Cristhian Camilo
Amariles López ³

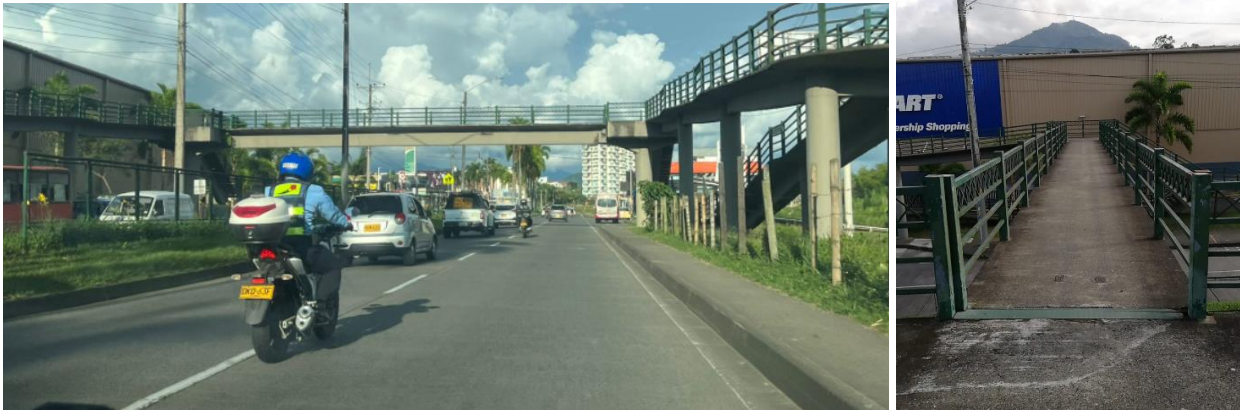
Figura 15
Puente peatonal Universidad Católica

Superficie y equipamientos: El acceso y la superficie del puente está compuesta por concreto, las barandas son metálicas, presentan deterioro y oxidación en ambos costados. Cuenta con drenaje al costado izquierdo y ausencia de este en el costado derecho.

Subestructura: Las pilas y las vigas de concreto no presentan patologías.

Acceso peatonal: Algunos peldaños de las escaleras presentan exposición del acero, en la entrada a la rampa del costado izquierdo se presenta fisura por retracción, además, presenta corrosión en sus barandas de acceso peatonal y una señal de tránsito presenta afectación por agentes externos.

Luego de la cuantificación se determina que la afectación total del puente corresponde a un 24%, ubicando este en una condición de deterioro bajo según lo expuesto en la tabla 5 de la metodología, teniendo en cuenta que el equipamiento de este es el que presenta afectación. La superestructura se encuentra en óptimas condiciones y su uso no expone a los transeúntes. Por lo

anterior expuesto se tiene que para los elementos como barandas y juntas se recomienda un mantenimiento a largo plazo.

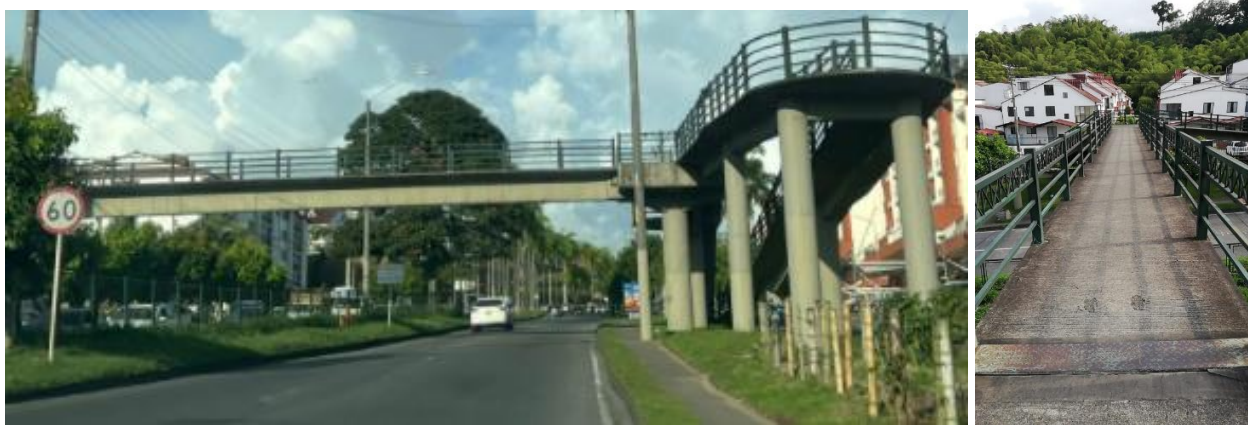
Puente peatonal sector la castellana

Superficie y equipamientos: El acceso y la superficie del puente está compuesta por concreto, las barandas son metálicas, presentan deterioro en ambos costados. No cuenta con drenaje en ninguno de los costados. Los guardacantos presentan desgaste en la entrada y en la salida.

Subestructura: Las pilas y las vigas de concreto no presentan ninguna afectación.

Acceso peatonal: Algunos peldaños de las escaleras presentan exposición del acero, en la entrada a la rampa del costado izquierdo y en la entrada del costado derecho se presenta fisura por retracción, además, presenta corrosión baja en sus barandas.

El puente no cuenta con drenaje por lo que presenta una inclinación de diseño y por ende el agua escurre por gravedad, pero hay ausencia de este, presenta deterioro en barandas tanto de acceso como en la parte superior del puente. De la Herramienta de Cuantificación de Puentes y Pontones de los autores Martínez, & Sánchez (2021), se obtiene:

Luego de la cuantificación de daños se determina que la afectación total del puente corresponde a un 21%, ubicando este en una condición de deterioro bajo según lo planteado en la tabla 5 de metodología, esto es debido a que las barandas presentan desgaste por deterioro, muy pronto presentara por oxidación debido a los agentes erosivos y a la falta de mantenimiento, el drenaje de este se da por gravedad, pero en la entrada del costado izquierdo presenta charcos de agua por falta de drenaje. Esto no afecta que el puente cumpla su función, sigue siendo seguro para los peatones que hagan uso de él, por lo anterior expuesto se tiene que para los elementos como barandas y sistema de drenaje se recomienda un mantenimiento a largo plazo.

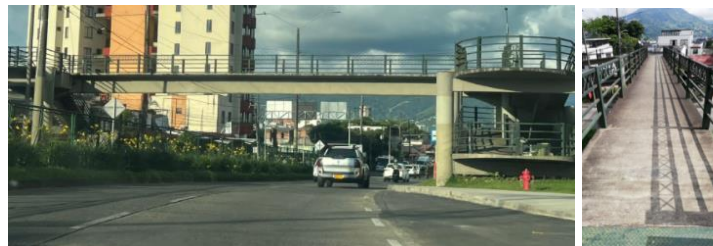
Puente peatonal sector el Jardín

Superficie y equipamientos: El acceso y la superficie del puente está compuesta por concreto, las barandas son metálicas, presentan oxidación baja en ambos costados. Cuenta con drenaje en los costados, pero estos se encuentran obstruidos por vegetación y basura.

Subestructura: Las pilas de concreto no presentan ninguna patología, las vigas presentan exposición de acero en un costado.

Acceso peatonal: Algunos peldaños de las escaleras presentan exposición del acero, además, presenta corrosión en sus barandas.

Luego de la cuantificación de daños se determina que la afectación total del puente corresponde a un 8,8% respecto al total, ubicando este en una condición sin deterioro, requiriendo mantenimiento a largo plazo según lo planteado en la tabla 5 de metodología. Solo presenta obstrucción en el drenaje y poca corrosión leve en las barandas de la parte superior. El acero expuesto en la superestructura de concreto es mínimo, no representa riesgo de uso para el transeúnte. Por lo anterior expuesto se tiene que para la categoría de superficie y equipamiento se recomienda mantenimiento a largo plazo.

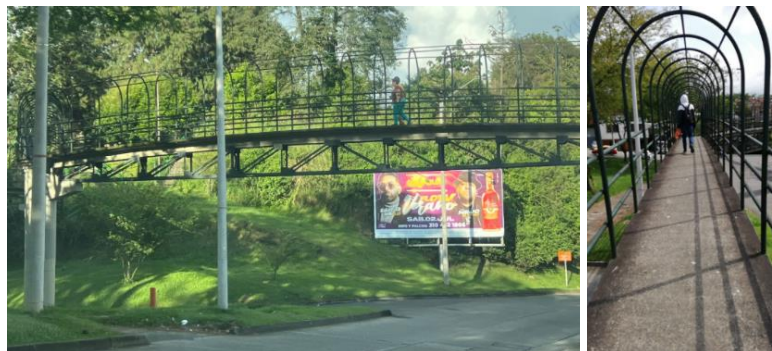
Figura 21
Puente peatonal Deogracias Cardona

Superficie y equipamientos: El acceso y la superficie del puente está compuesta por concreto, las barandas son metálicas, presentan deterioro leve en ambos costados. Cuenta con drenaje en los costados.

Subestructura: Las pilas, estribos y vigas de concreto no presentan ninguna patología.

Superestructura metálica: La armadura de soporte inferior es tipo Howe, en sus cordones inferiores presenta corrosión leve. Los arcos superiores presentan pintura deteriorada en algunas zonas.

Acceso peatonal: Algunos peldaños de las escaleras presentan exposición del acero, también presenta corrosión y deterioro en sus barandas de acceso.

A pesar de ser el puente más largo de los encontrados en el trayecto, este se encuentra en óptimas condiciones, luego de cuantificar los daños por medio de la herramienta cuantificadora se determina que el porcentaje de afectación total corresponde a un 13,7%, ubicando este en una condición de deterioro bajo, requiriendo mantenimiento a largo plazo según lo planteado en la tabla 5 de metodología. Las patologías principales son deterioro en barandas superiores, cordones en la superestructura metálica y corrosión en barandas de acceso, dado que son patologías comunes, estas no presentan riesgo al usuario, por lo anterior expuesto se determina que este puente es seguro y cumple su funcionalidad.
